# Asbestinventarisatetest

Hogevelden 104, 2860 Sint-Katelijne-Waver

Attestnummer : 20260616-000299.000

Uitgegeven op : 16.06.2026

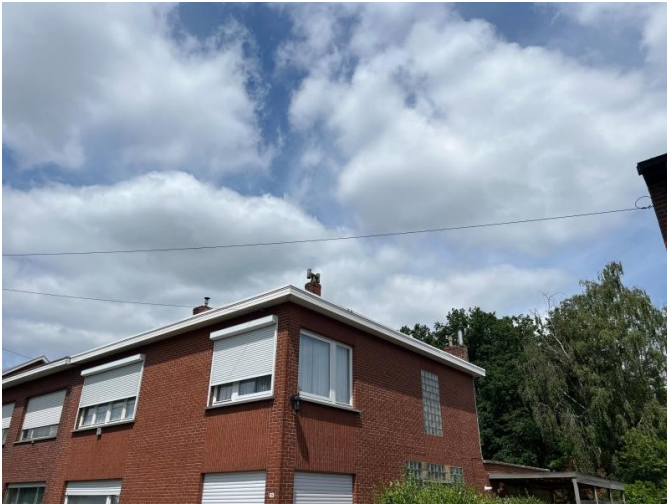
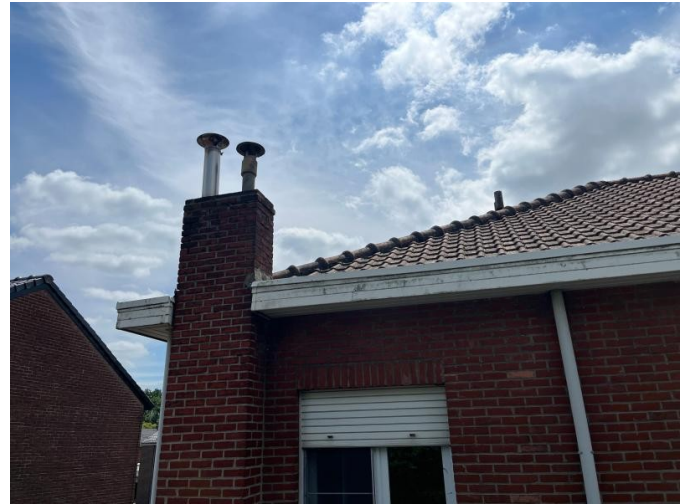
Overzichtsfoto

Detailfoto

Het asbestmateriaal valt onder de mijlpaal van 2034.

| Eindbeoordeling materiaalrisico | Verhoogd materiaalrisico en/of verhoogde kans op vezelvrijgave |

| Gebondenheid | Categorie 1: hechtgebonden in oorsprong |
| Asbestsoort (vezeltype) | Crocidoliet aanwezig |
| Asbestconcentratie | Laag (< 50%) |
| Afschermingsgraad van het gehele materiaal | Geheel of deels vrij aan de buitenlucht, maar geen contact met binnenlucht |
| Toestand van het materiaal | Matig beschadigd, matig verweerd |

| Beschrijving | Schouwhoed in een 'gesloten systeem' |
| Asbestmateriaal | Schouwhoed, ventilatiekap (anti-windval) |
| Hoeveelheid (gewicht - aantal) | <ul style="list-style-type: none"><li>• 4,00 kg - 3 stuks</li></ul> |
| Identificatiemethode | <p>De asbestdeskundige beoordeelt het materiaal als asbestverdacht en dus asbesthoudend, en dit zonder monstername.</p> <p>Motivatie: Er is een onderzoeksbepierking die monstername verhindert; De ruimte of het materiaal bevindt zich hoger dan 3,5 meter vanaf een vaste ondergrond.</p> |
| Opmerking | Schouwhoed in een 'gesloten systeem' wil zeggen dat er in het verlengde van deze schouwhoed een CV ketel is aangesloten of deze volledig dichtgemaakt is en niet meer in gebruik is. De hoeveelheid is een schatting. |

Verwijderen

- Zorg voor een veilig beheer. Vermijd het beschadigen van het asbestmateriaal. Controleer de toestand jaarlijks op wijzigingen.

- Eenvoudige handelingen: mag via doe-het-zelf of door werknemer(s) met opleidingsattest eenvoudige handelingen  
Bij het uitvoeren van eenvoudige handelingen, zoals toegestaan via doe-het-zelfmethoden of door werknemers met een opleidingsattest, is het gebruik van de juiste persoonlijke beschermingsmiddelen (PBM's) verplicht om blootstelling aan asbestvezels te voorkomen. Wij adviseren echter om asbest te laten verwijderen door een werknemer met opleidingscertificaat. Maar het is ook toegestaan via de doe-het-zelfmethode, mits de juiste voorzorgsmaatregelen en PBM's in acht worden genomen. De te gebruiken PBM's zijn:
  - FFP3-mondmasker of halfgelaatsmasker met P3 filter
  - wegwerpoverall (Tyvek CATIII, type 5 en 6)
  - afwasbaar schoeisel

- handschoenen wegwerp of afwasbaar
- Een veiligheidsbril is vereist om te voorkomen dat vezels in de ogen terechtkomen.
- De toepassingen dienen in zijn geheel, zonder te breken en zonder stofvorming, verdere vergruizing verwijderd te worden. Gebruik hiervoor een vernevelaar of fixeermiddel om het asbestmateriaal eerst te fixeren.

Bij verwijdering door doe-het-zelf moet men dit afval dubbel verpakt en luchtdicht aandienen bij het gemeentelijk recyclagepark. Men raadpleegt best op voorhand de voorwaarden van het recyclagepark.

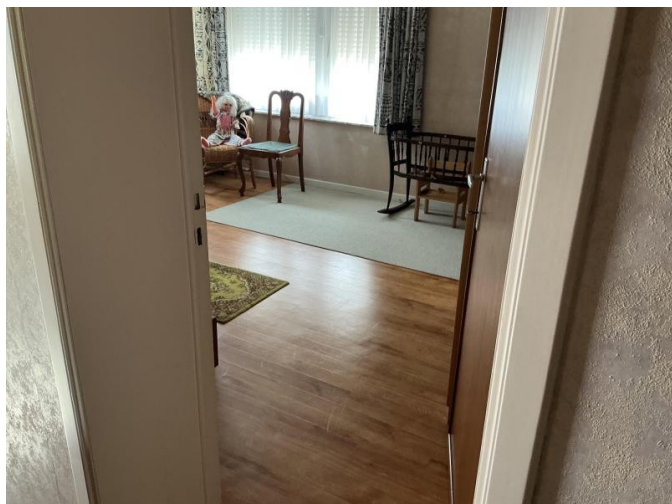
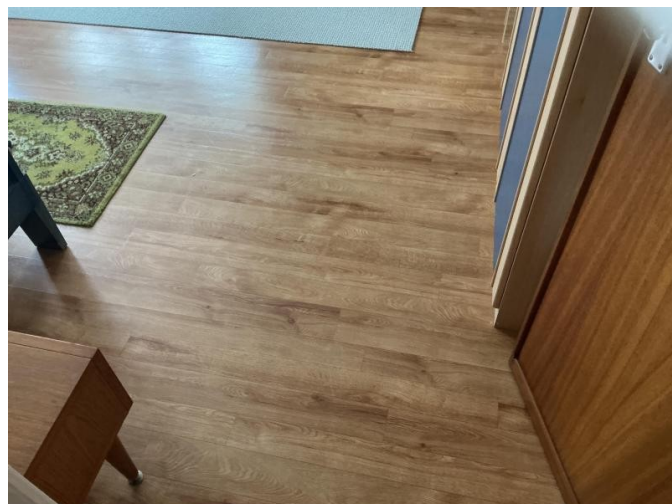
De aanwezige vloerbedekking is niet asbestverdacht. De onderliggende laag was echter niet inspecteerbaar zonder destructie tijdens de inspectie. Mogelijk is de onderliggende laag asbestverdacht.

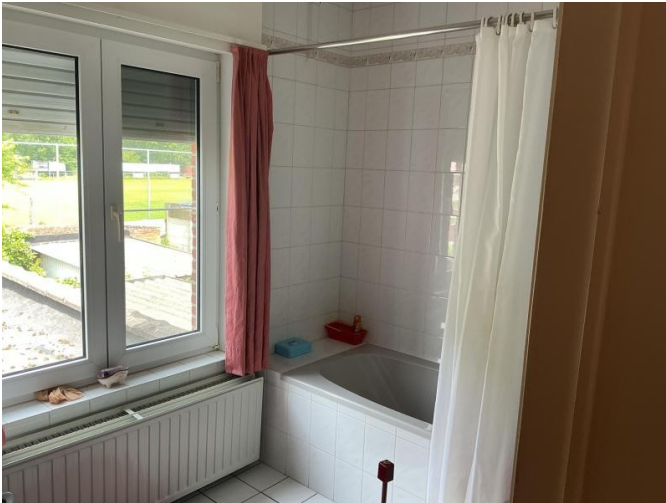
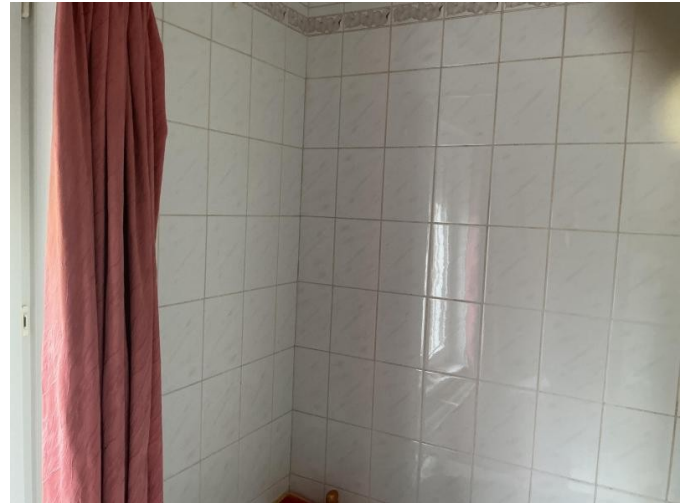
Op moment van de inspectie kon niet worden nagegaan of de tegellijm achter de muurtegels/plinten asbestverdacht is. Bij renovatie of verwijdering van de tegels dient het materiaal te worden geanalyseerd voor de werken van start gaan.

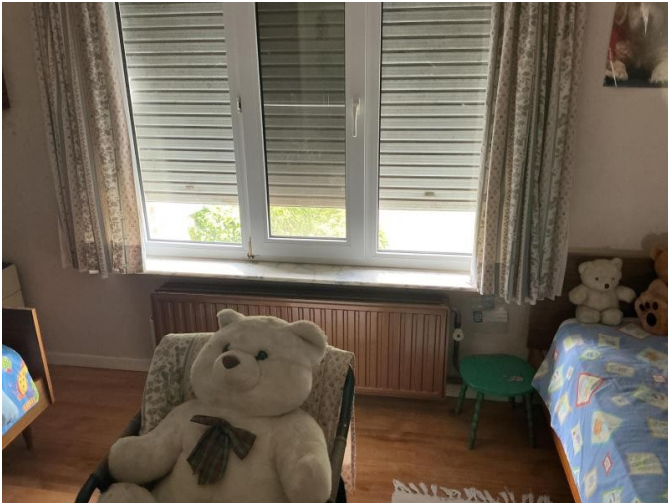
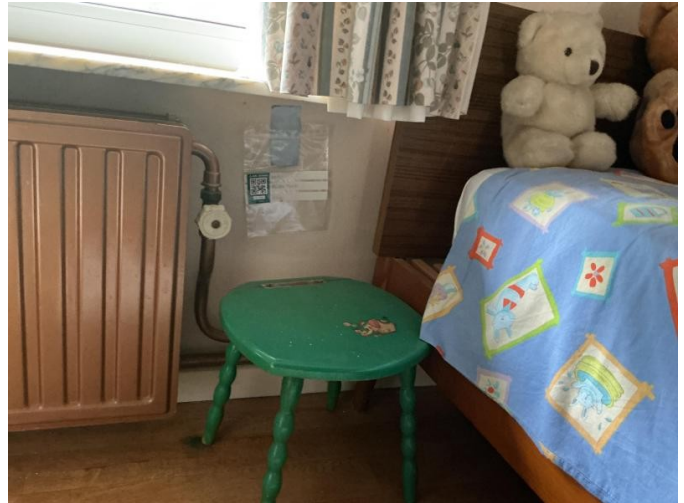
## Fiche 5: Pleisterwerk wanden

Geen asbest

| # | Type | Referentie | Resultaat |
|---|---|---|---|
| 5.1 | Mengmonster | M01 | Geen asbest |

| Opmerking | <p>De hoeveelheid betreft een schatting.</p> <p>Het materiaal werd bemonsterd op de volgende locaties: slaapkamer ,<br/>Traphal, stooklokaal,keuken<br/>Het materiaal op volgende verplichte locatie werd niet bemonsterd<br/>wegens:/</p> |

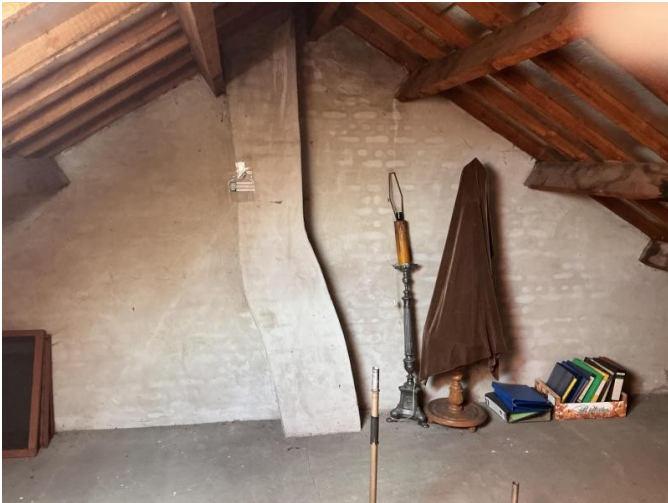
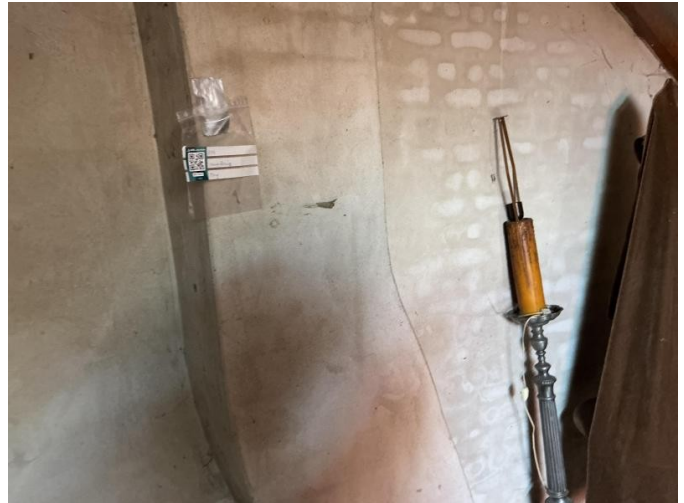
## Fiche 6: Cementering binnen zolder

Geen asbest

| # | Type | Referentie | Resultaat |
|---|---|---|---|
| 6.1 | Mengmonster | M04 | Geen asbest |

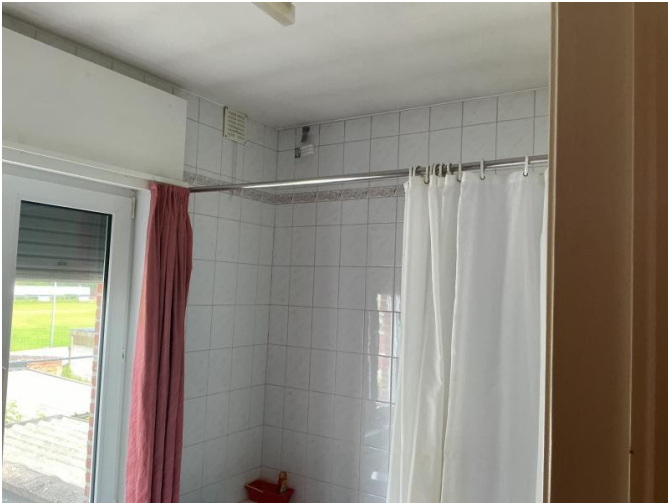
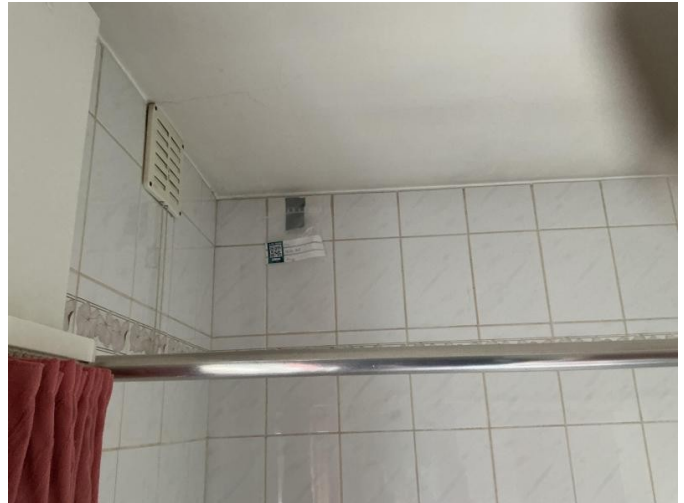
## Fiche 7: Pleisterwerk plafonds

Geen asbest

| # | Type | Referentie | Resultaat |
|---|---|---|---|
| 7.1 | Mengmonster | M02 | Geen asbest |

| Opmerking | <p>De hoeveelheid betreft een schatting</p> <p>Het materiaal werd bemonsterd op de volgende locaties: slaapkamer, badkamer, stooklokaal</p> <p>Het materiaal op volgende verplichte locatie werd niet bemonsterd wegens: traphal bevat verlaagd plafond</p> |

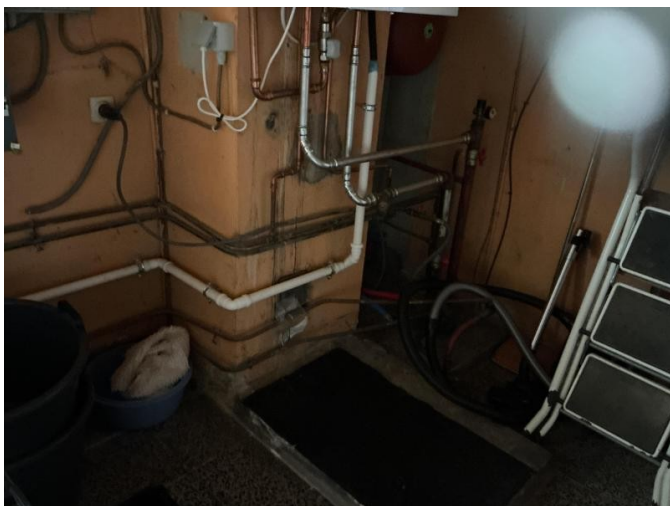
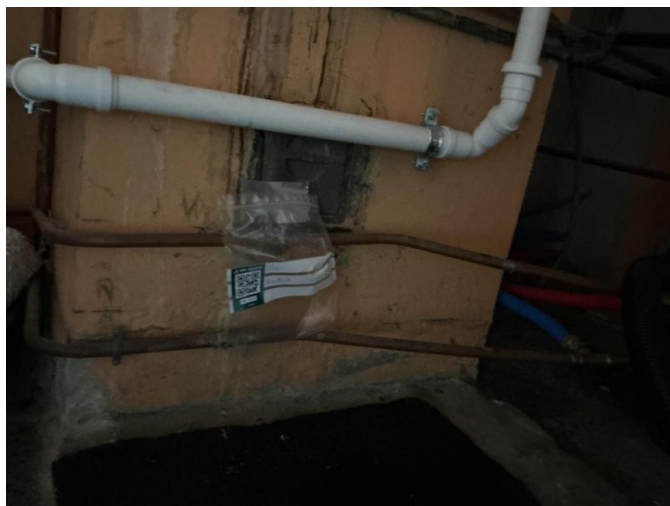
## Fiche 8: Roetluik

Geen asbest

| # | Type | Referentie | Resultaat |
|---|---|---|---|
| 8.1 | Puntmonster | M05 | Geen asbest |

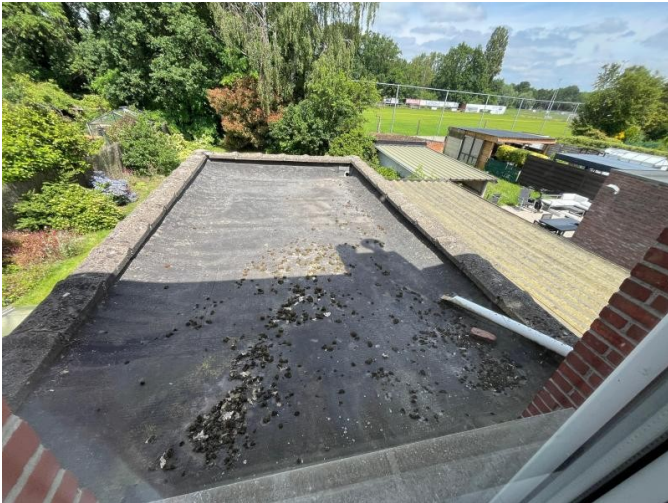
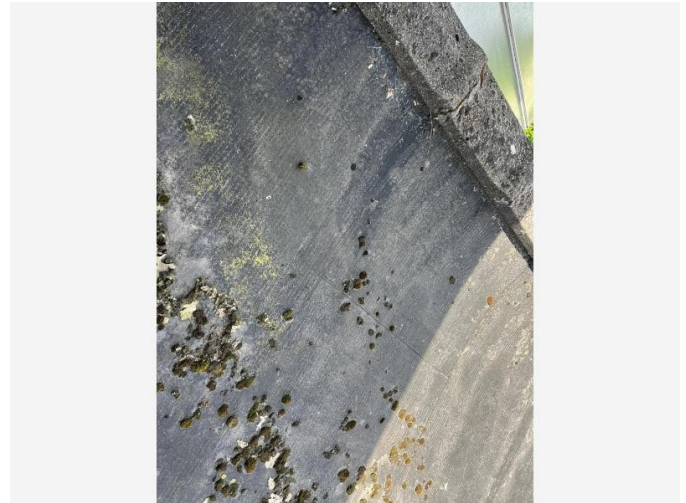
## Fiche 9: Dakbedekking - Roofing

Geen asbest

| # | Type | Referentie | Resultaat |
|---|---|---|---|
| 9.1 | Puntmonster | M03 | Geen asbest |

| Opmerking | <p>Er werd enkel een puntstaal genomen van de bovenste laag. Mogelijks zijn er onderliggende asbestverdachte lagen aanwezig die niet waarneembaar waren tijdens de inspectie. Wanneer bij renovatie- of sloopwerken blijkt dat er nog onderliggende lagen aanwezig zijn dient er hiervan een staal te worden genomen welke door een erkend laboratorium moet worden geanalyseerd.</p> <p>De hoeveelheid betreft een schatting.</p> |

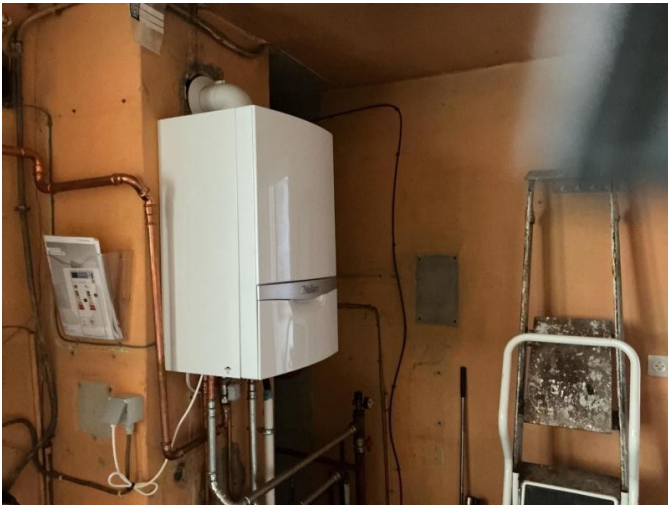
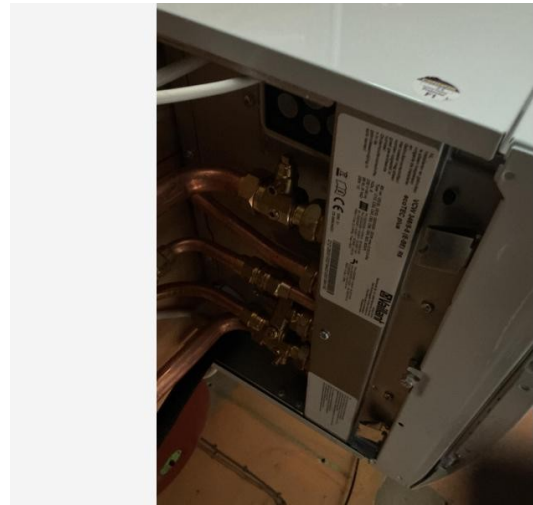
## Fiche 11: Materialen aan de stookketel(dichtingen, isol mat,...) niet verdacht

| Beschrijving | Notitie | Terug te vinden op plannen |
|---|---|---|
| Fiche 11: Materialen aan de stookketel(dichtingen, isol mat,...) niet verdacht | De materialen aan de stookketel (dichtingen, isolerend materiaal,...) zijn niet asbest verdacht. | Plan 1.6: Gelijkvloers |

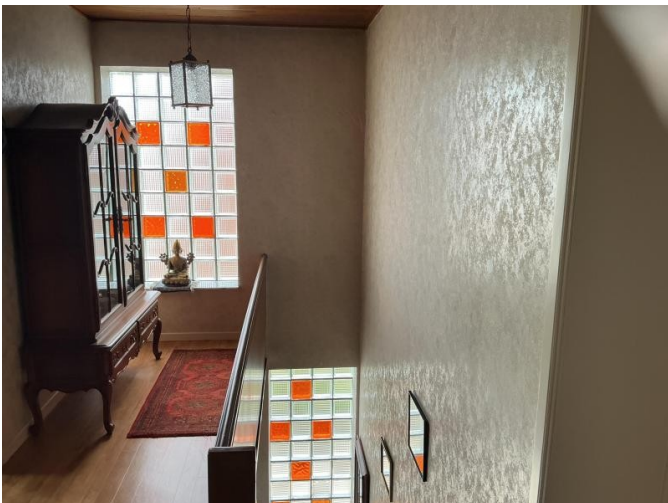
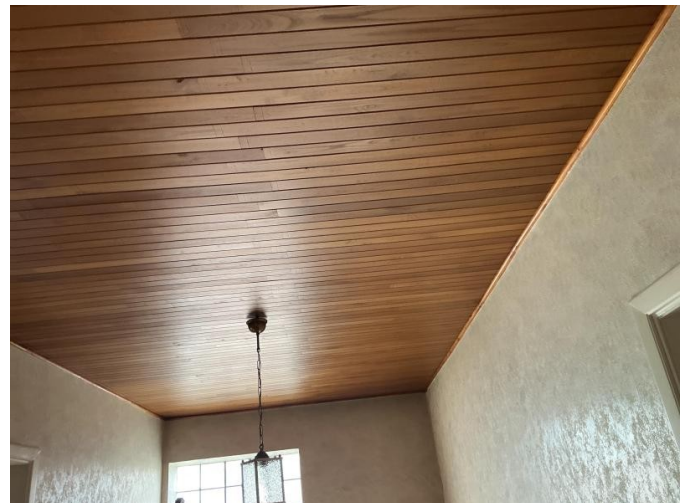
## Fiche 12: Plafondafwerking in gipskarton/hout/pvc

| Beschrijving | Notitie | Terug te vinden op plannen |
|---|---|---|
| Fiche 12: Plafondafwerking in gipskarton/hout/pvc | Het plafond bestaat uit niet-asbestverdachte gipskartonplaten/hout-/pvc platen . Zonder destructie is het niet mogelijk om na te gaan of er asbestverdachte materialen aanwezig zijn achter de gipskartonplaten/hout-/pvc platen. | Plan 1.5: Verdieping +1<br>Plan 1.7: Gelijkvloers |

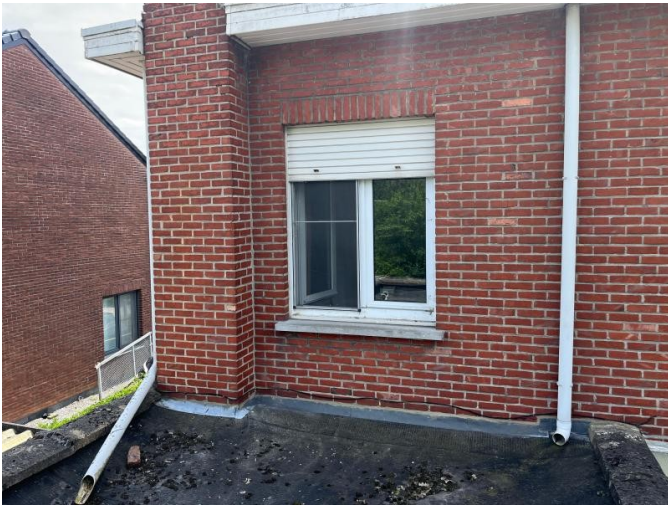
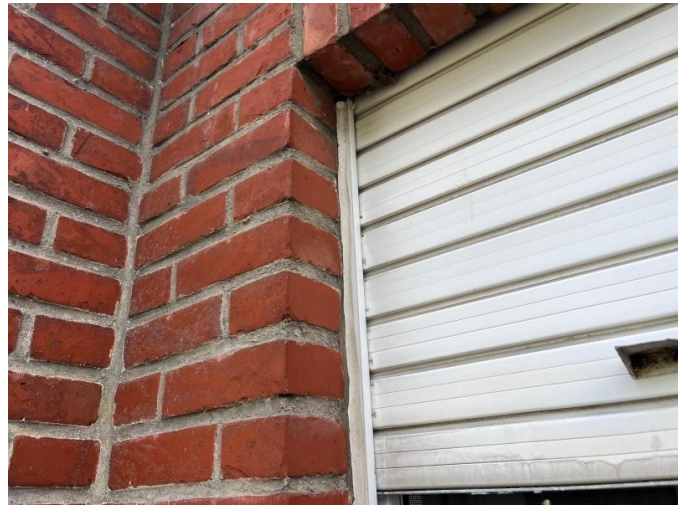
## Fiche 13: Afdichtingsmateriaal (mastiek,kit,..) aan schrijnwerk - Niet verdacht

| Beschrijving | Notitie | Terug te vinden op plannen |
|---|---|---|
| Fiche 13: Afdichtingsmateriaal (mastiek,kit,...) aan schrijnwerk - Niet verdacht | Het aanwezig afkittingsmateriaal is niet asbest-verdacht. | Plan 1.4: Verdieping +1<br>Plan 1.6: Gelijkvloers |

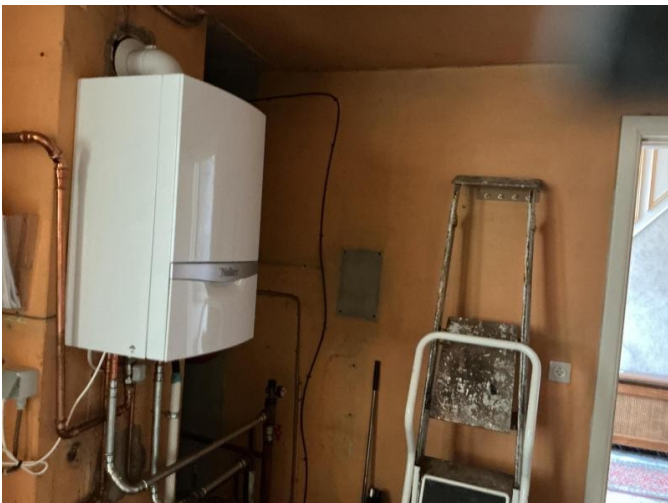
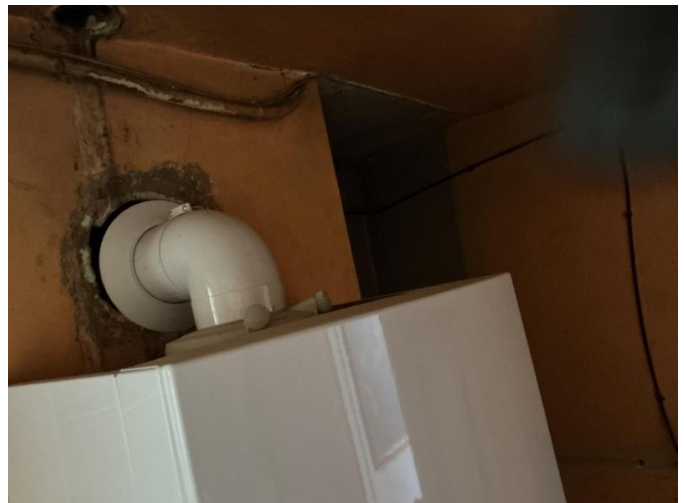
## Fiche 14: Rookgaskanalen - niet verdacht

| Beschrijving | Notitie | Terug te vinden op plannen |
|---|---|---|
| Fiche 14: Rookgaskanalen - niet verdacht | De materialen van rookgaskanalen zijn niet asbest verdacht. | Plan 1.6: Gelijkvloers |

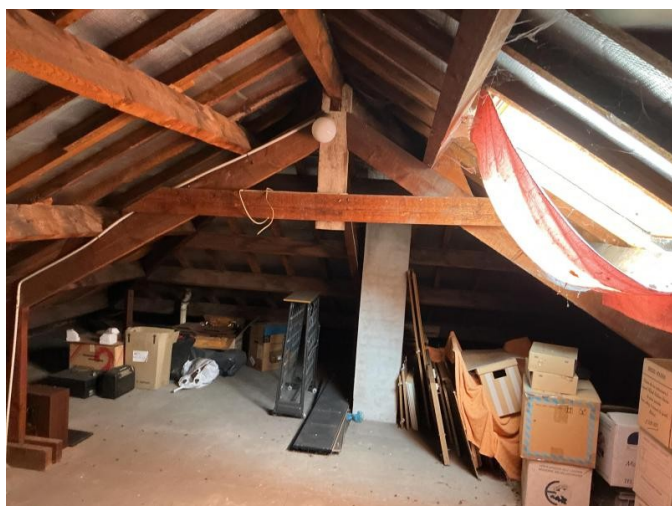
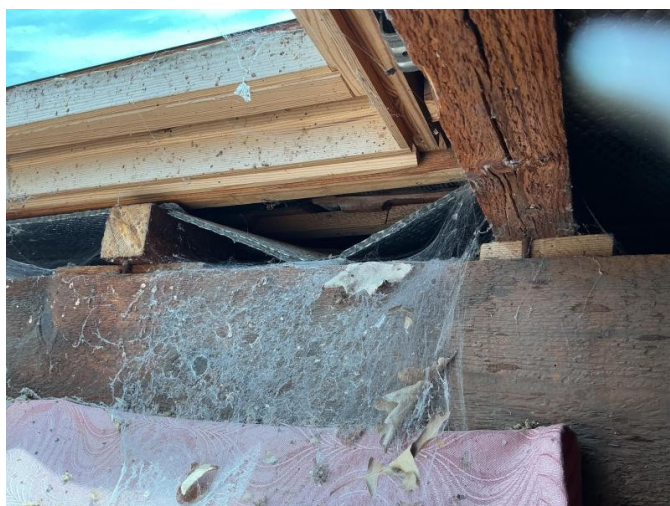
### Fiche 15: Onderdak - niet verdacht

| Beschrijving | Notitie | Terug te vinden op plannen |
|---|---|---|
| Fiche 15: Onderdak - niet verdacht | De materialen onder de dakbedekking (onderdak,...) zijn niet asbest verdacht. | Plan 1.2: Onderdak |
