# Asbestinventarisatattest

Salvatorstraat 29, 3500 Hasselt

Attestnummer : 20260626-000167.000

**Niet-asbestveilig**

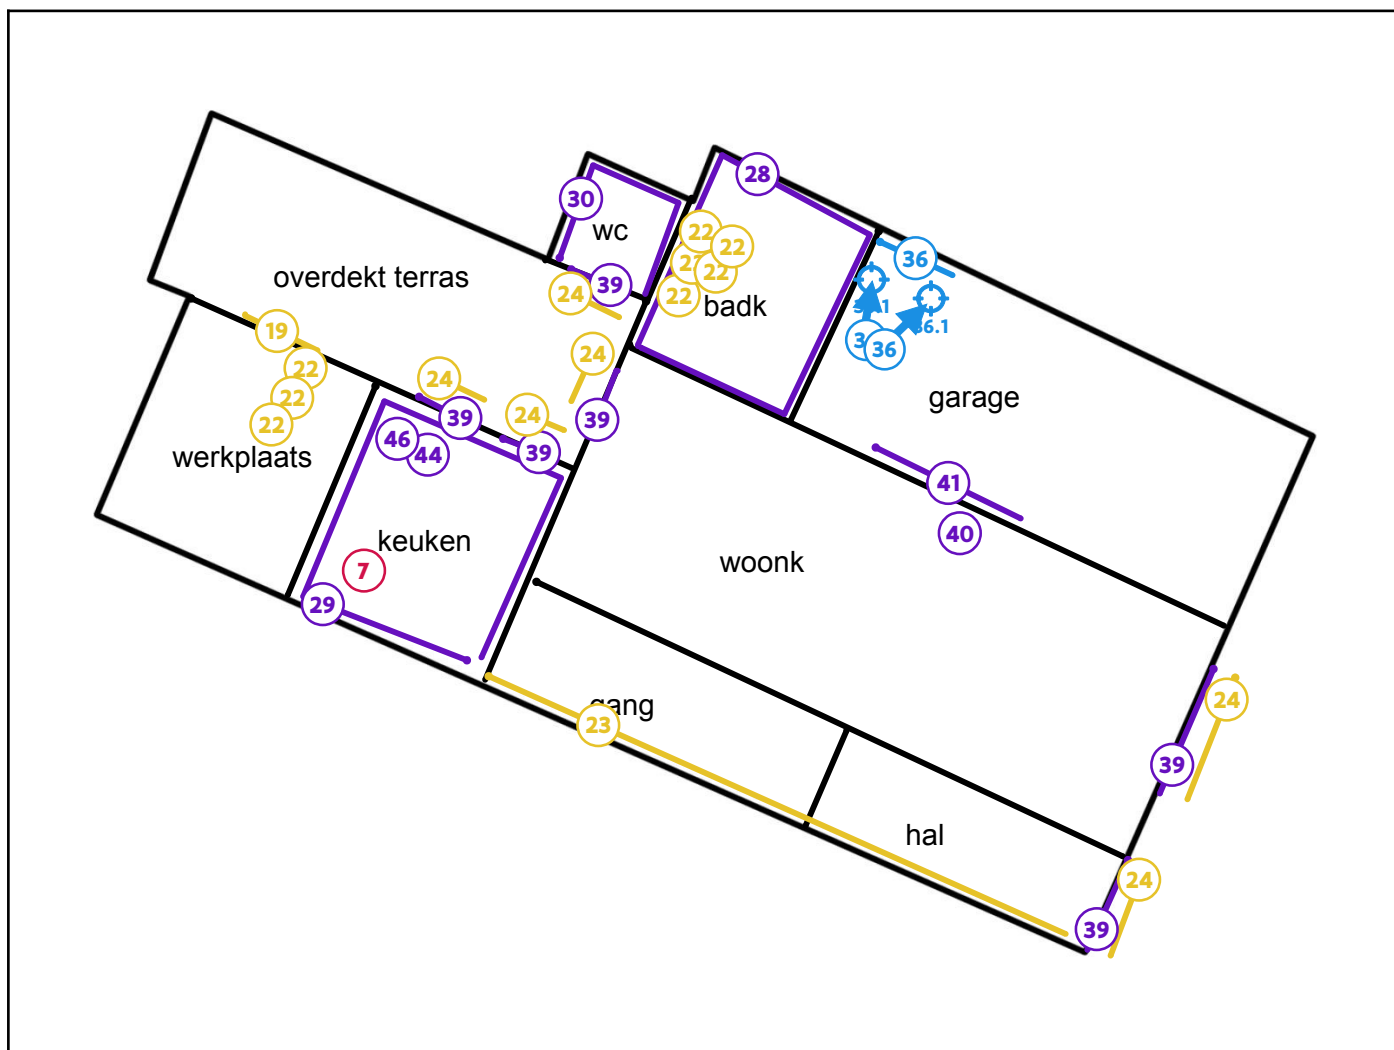
## Plan 1.1: Gelijkvloers

| Beschrijving | Type | Actie |
|---|---|---|
| 7. Koord mazoutkachel keuken | Asbestmateriaal | Dringend verwijderen |
| 19. Mastiek raam werkplaats | Asbestmateriaal | Zorgvuldig beheren |
| 22. Schakelaar - stopcontact type bakeliet | Asbestmateriaal | Zorgvuldig beheren |
| 23. Plaat type menuiserie | Asbestmateriaal | Zorgvuldig beheren |
| 24. Afdichting tussen buitenschrijnwerk en gevel : mastiek | Asbestmateriaal | Zorgvuldig beheren |

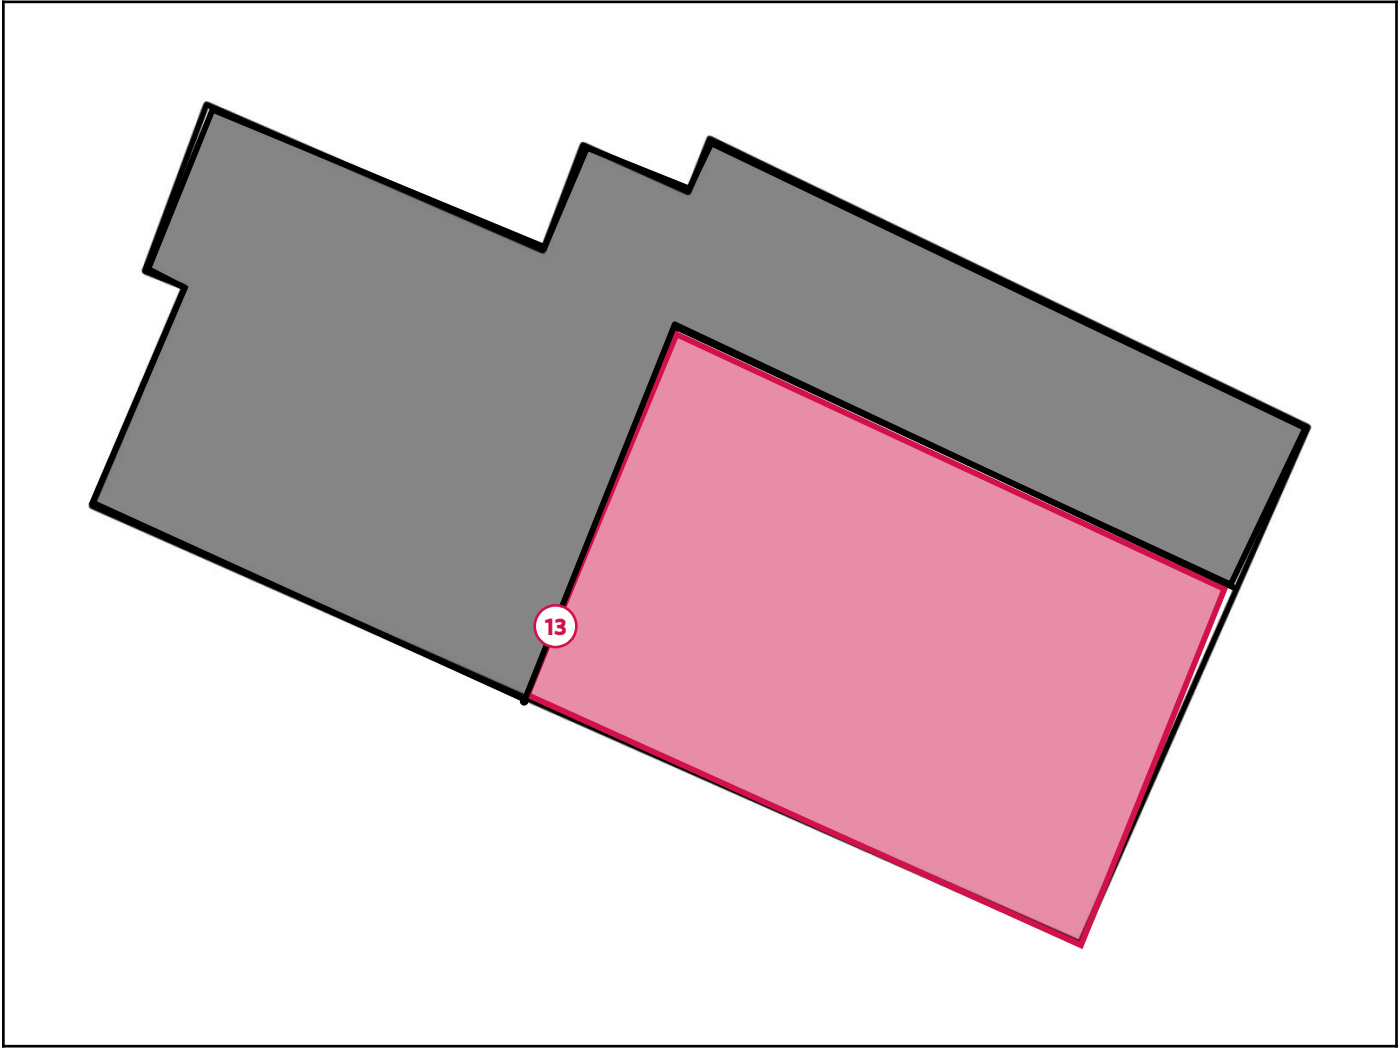
# Plan 1.8: Zolder

| Beschrijving | Type | Actie |
|---|---|---|
| 13. Stof op zolder tgv dakleien | Asbestmateriaal | Dringend verwijderen |

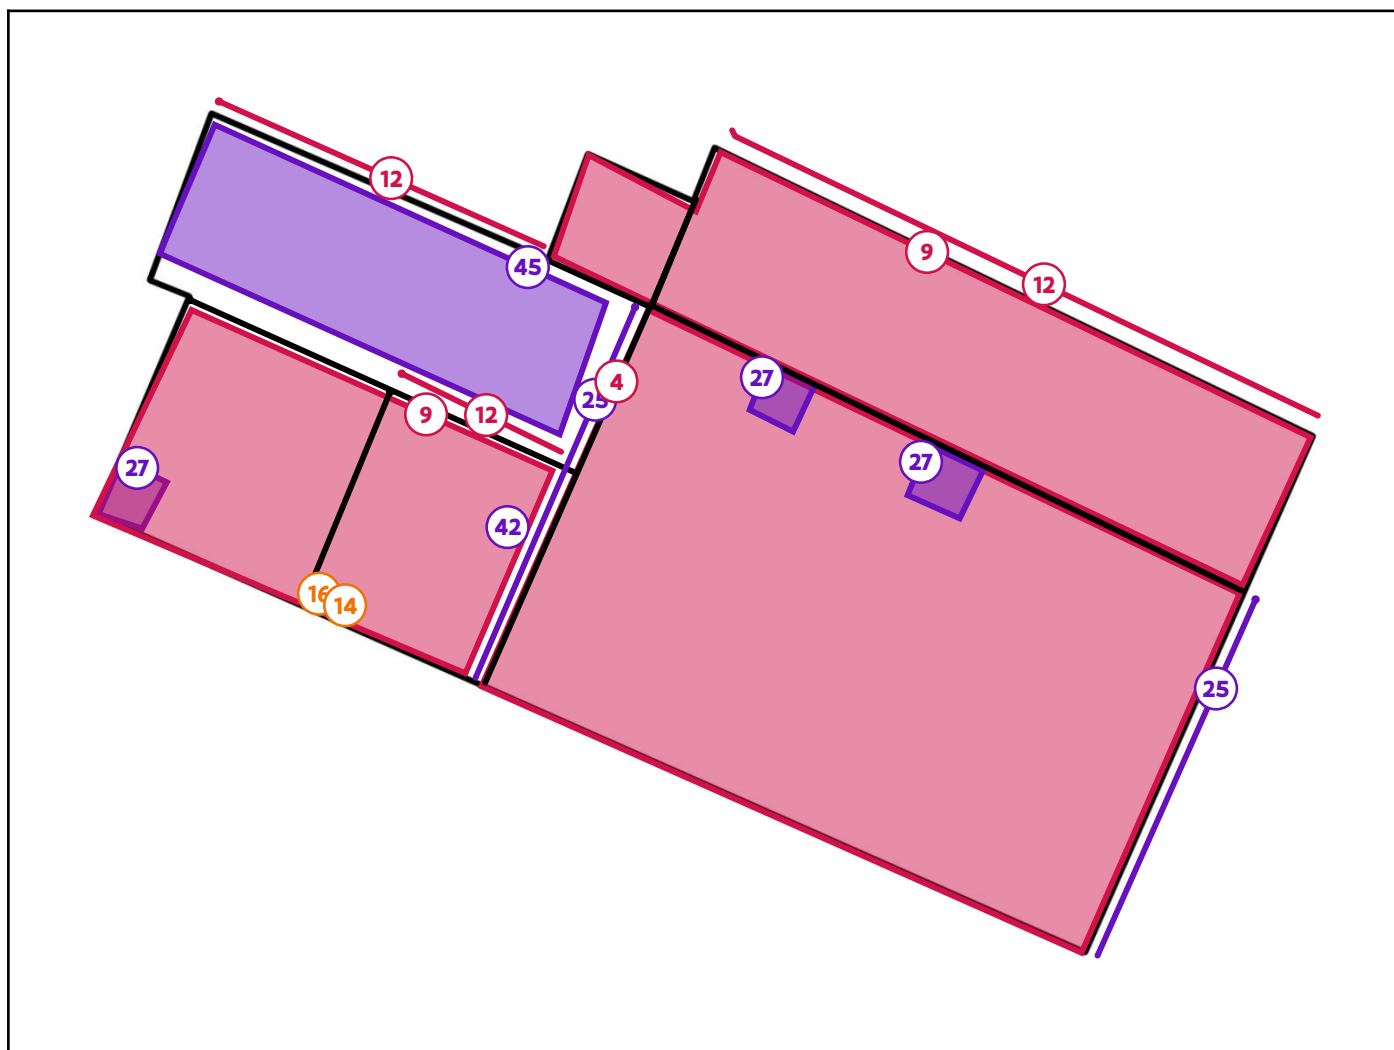
## Plan 1.9: Dakplan

| Beschrijving | Type | Actie |
|---|---|---|
| 4. Dakbedekking hoofdgebouw ( gedeeltelijk ) : leien | Asbestmateriaal | Dringend verwijderen |
| 9. Dakbedekking hoofdgebouw ( gedeeltelijk): golfplaten | Asbestmateriaal | Dringend verwijderen |
| 12. Sediment in dakgoot golfplaten dak | Asbestmateriaal | Dringend verwijderen |
| 14. Schouwhoed | Asbestmateriaal | Verwijderen |
| 16. Rookgaskanaal | Asbestmateriaal | Verwijderen |
| 25. Sediment in dakgoot ( leien dak ) | Beperking | - |

| 27. Schoorstenen | Beperking | - |

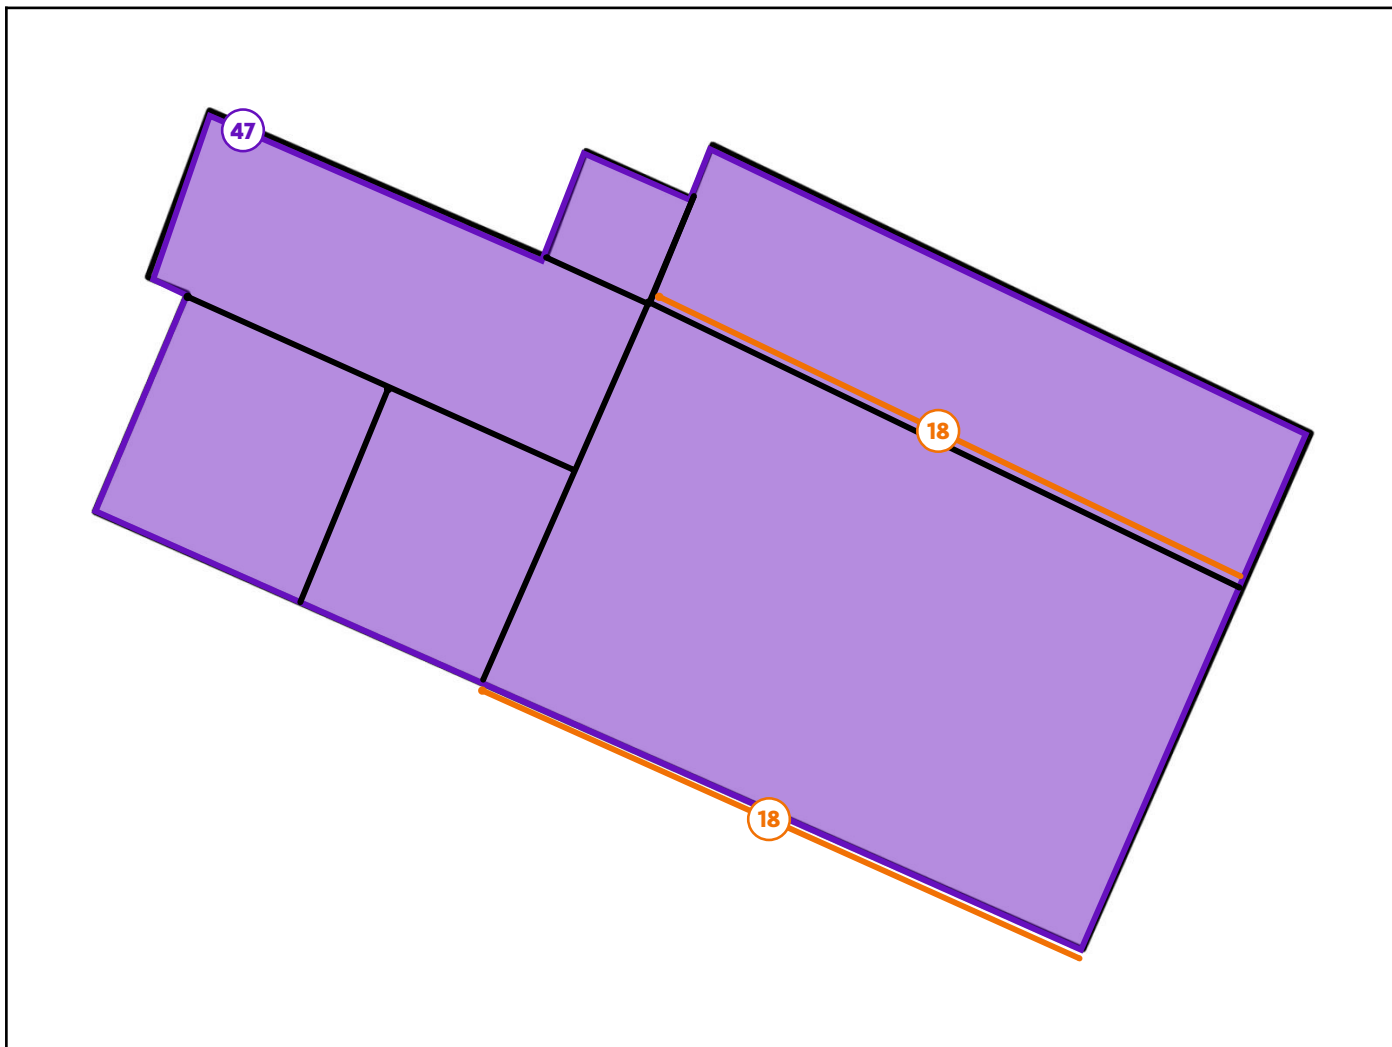
## Plan 1.10: Dakplan

| Beschrijving | Type | Actie |
|---|---|---|
| 18. Gevelleien dakrand | Asbestmateriaal | <a href="#">Verwijderen</a> |

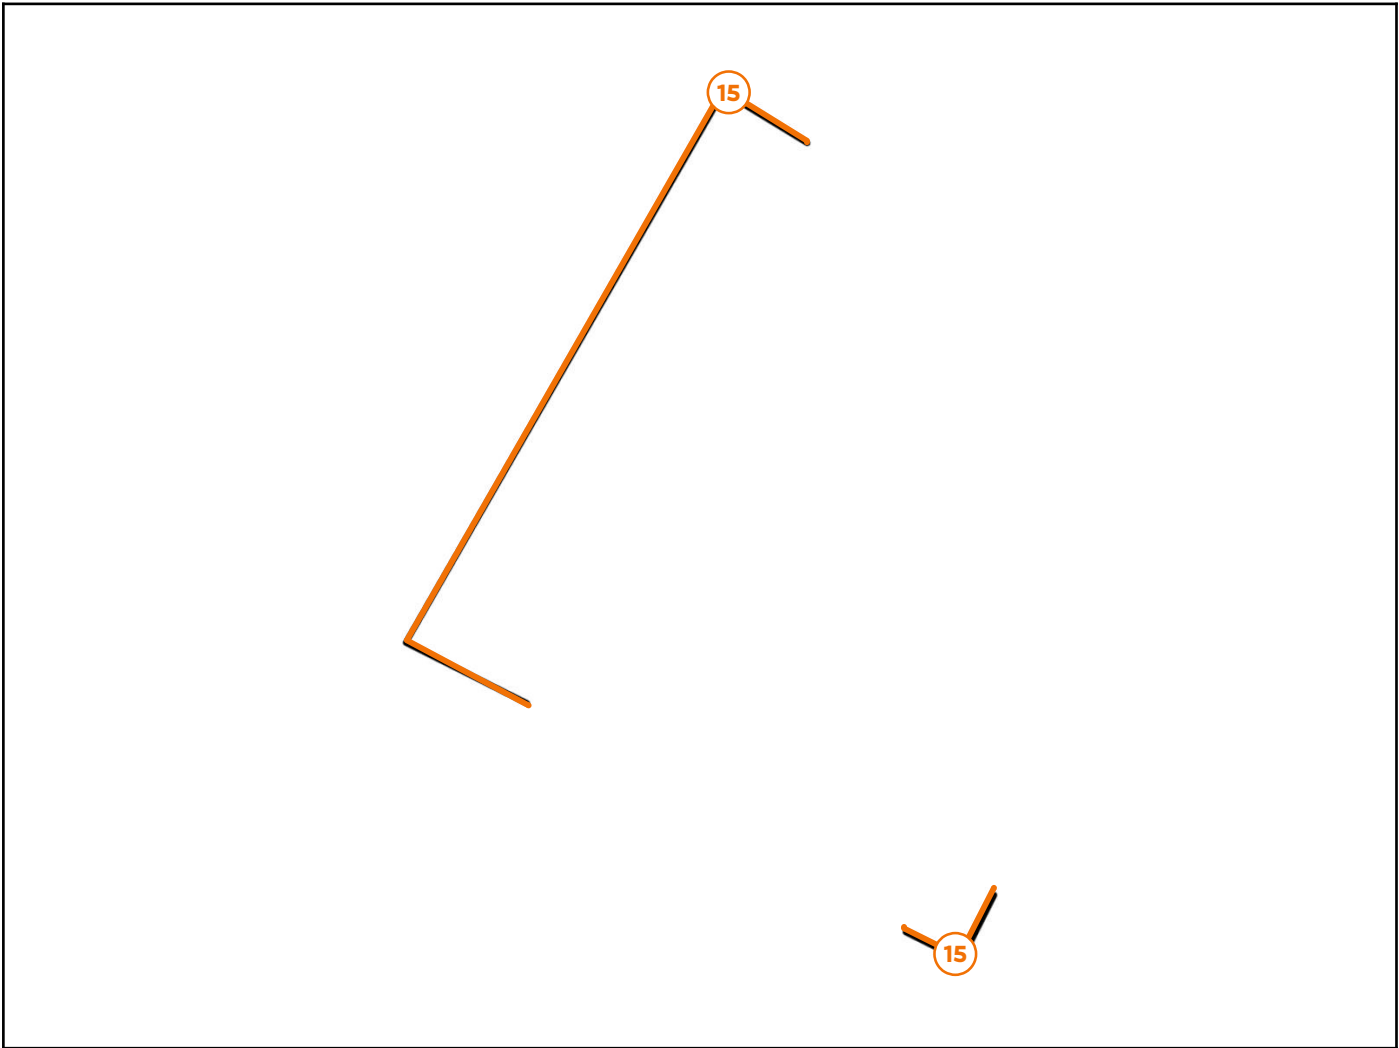
## Plan 2.1: Afbakening kippenren plan

| Beschrijving | Type | Actie |
|---|---|---|
| 15. Golfplaten afsluiting kippenren | Asbestmateriaal | Verwijderen |

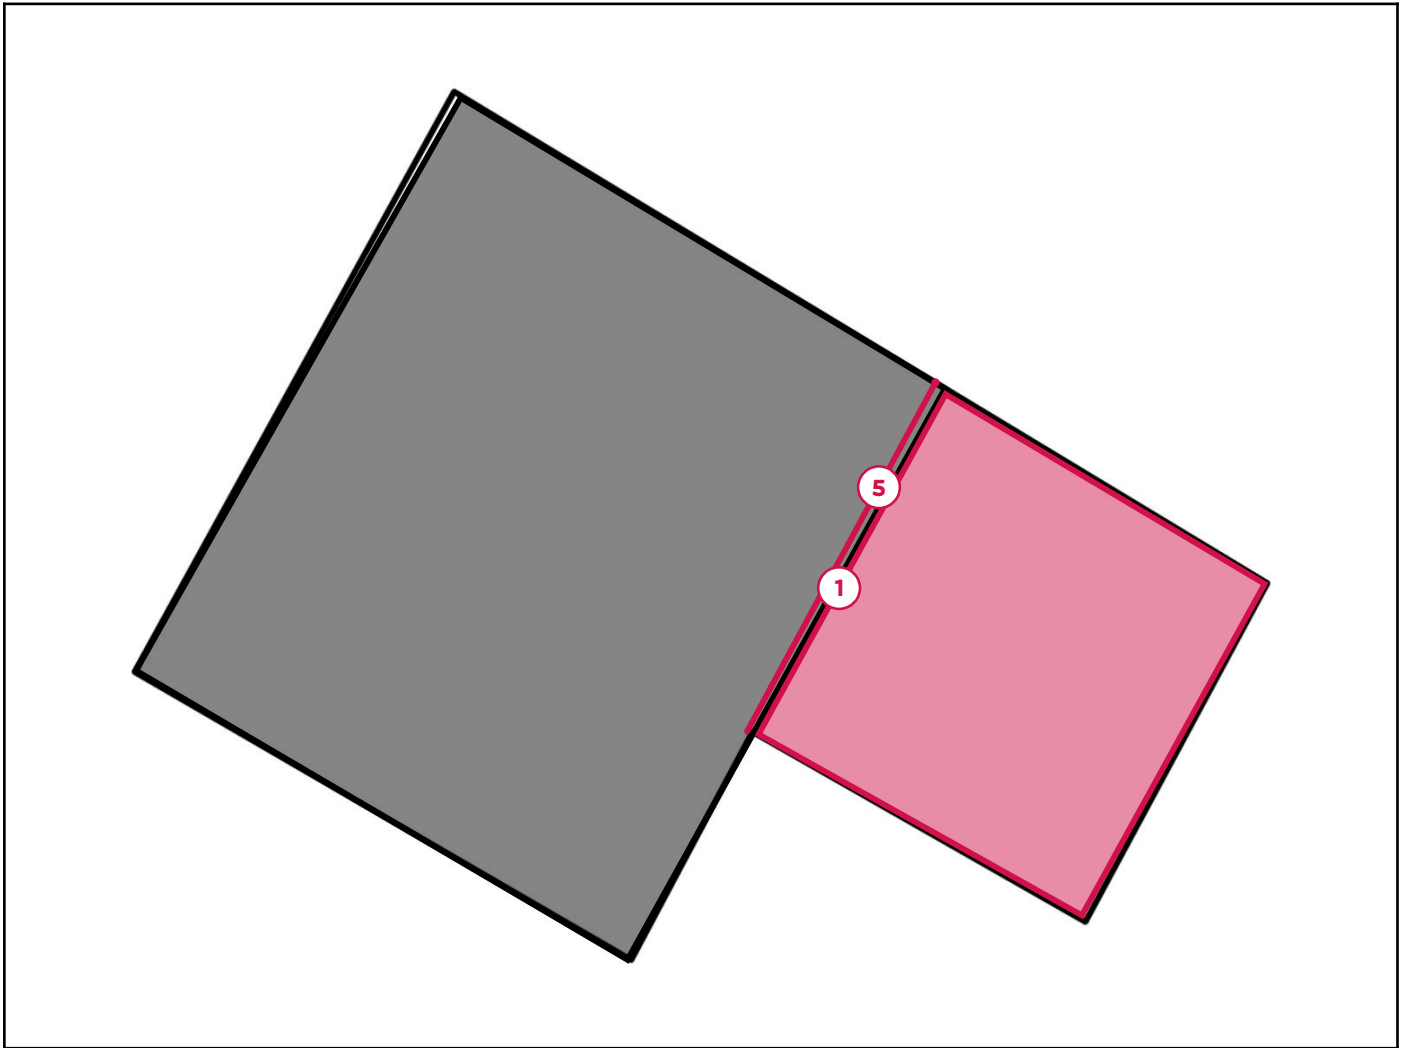
## Plan 4.2: Konijnehok dakplane

| Beschrijving | Type | Actie |
|---|---|---|
| 1. Dakbedekking konijnehok : golfplaten | Asbestmateriaal | Dringend verwijderen |
| 5. Sediment in dakgoot konijnehok | Asbestmateriaal | Dringend verwijderen |

- Zorg voor een veilig beheer. Vermijd het beschadigen van het asbestmateriaal. Controleer de toestand jaarlijks op wijzigingen.
- Scherm in afwachting van verwijdering het asbestmateriaal af van luchtstromingen en verstoring: bijvoorbeeld door het te verpakken, te fixeren, af te dekken, signalisatie - afbakening aan te brengen, ...
- Hemelwater dat afspoelt van asbestcement daken of gevels kan asbestdeeltjes bevatten. Gebruik het enkel voor gesloten circuits (bv. spoelen toiletten). Reinig na het vervangen van het dak of de gevel de dakgoten en regenwaterput of -ton om asbesthoudend sediment of slib te verwijderen
- Voer bijkomende staalname(s) uit.

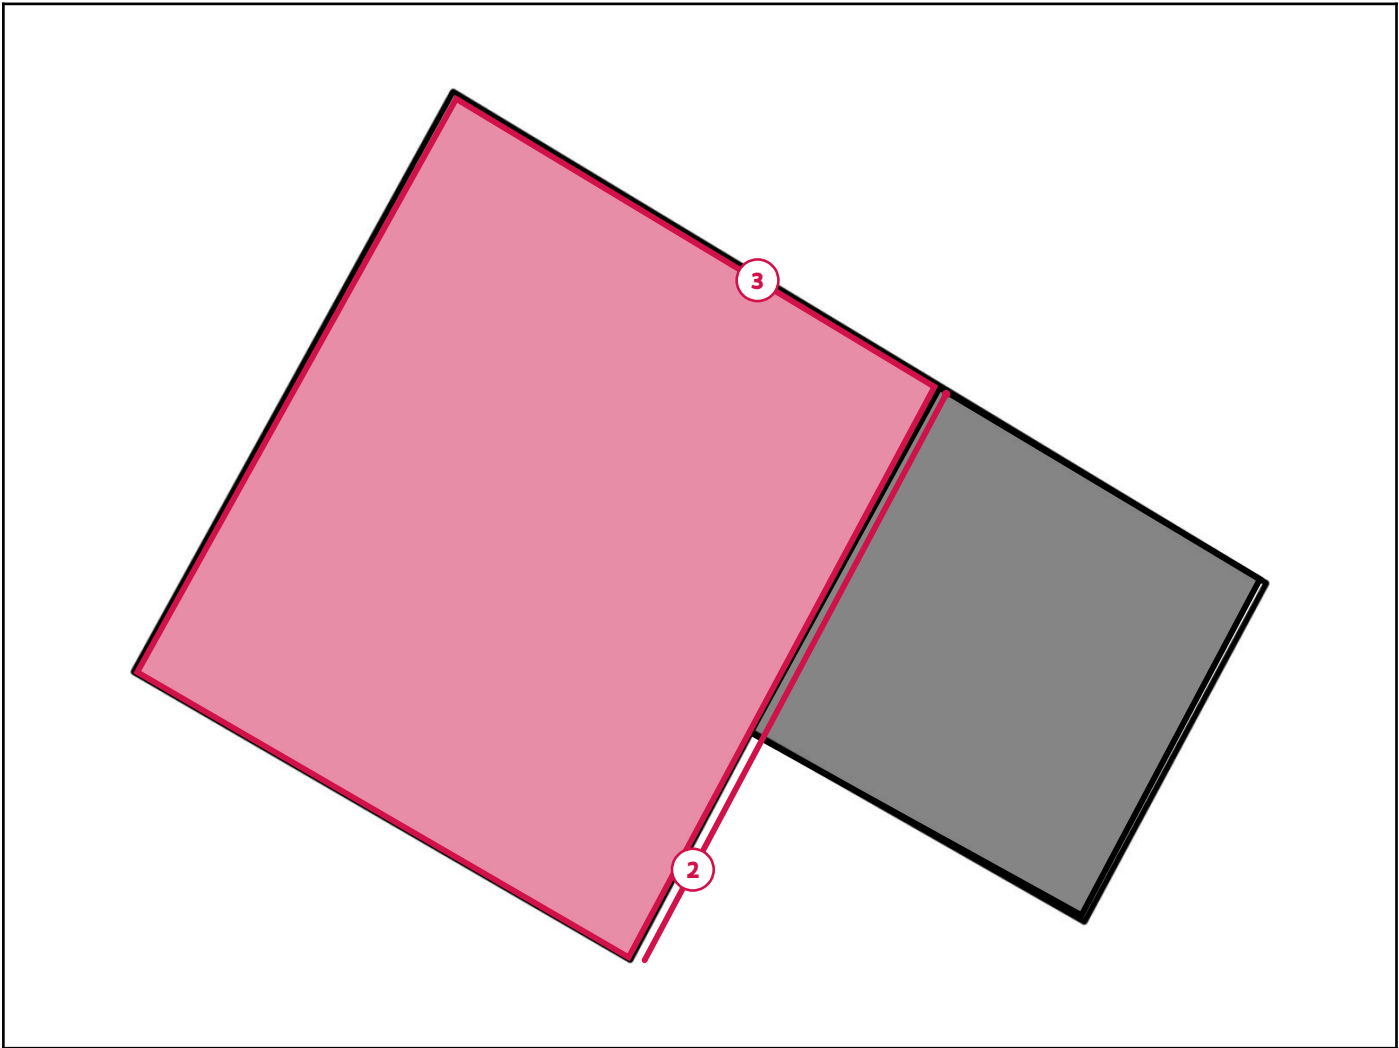
# Plan 5.1: Tuinhuis dakplan

| Beschrijving | Type | Actie |
|---|---|---|
| 2. Sediment in dakgoot tuinhuis | Asbestmateriaal | Dringend verwijderen |
| 3. Dakbedekking tuinhuis : golfplaten | Asbestmateriaal | Dringend verwijderen |

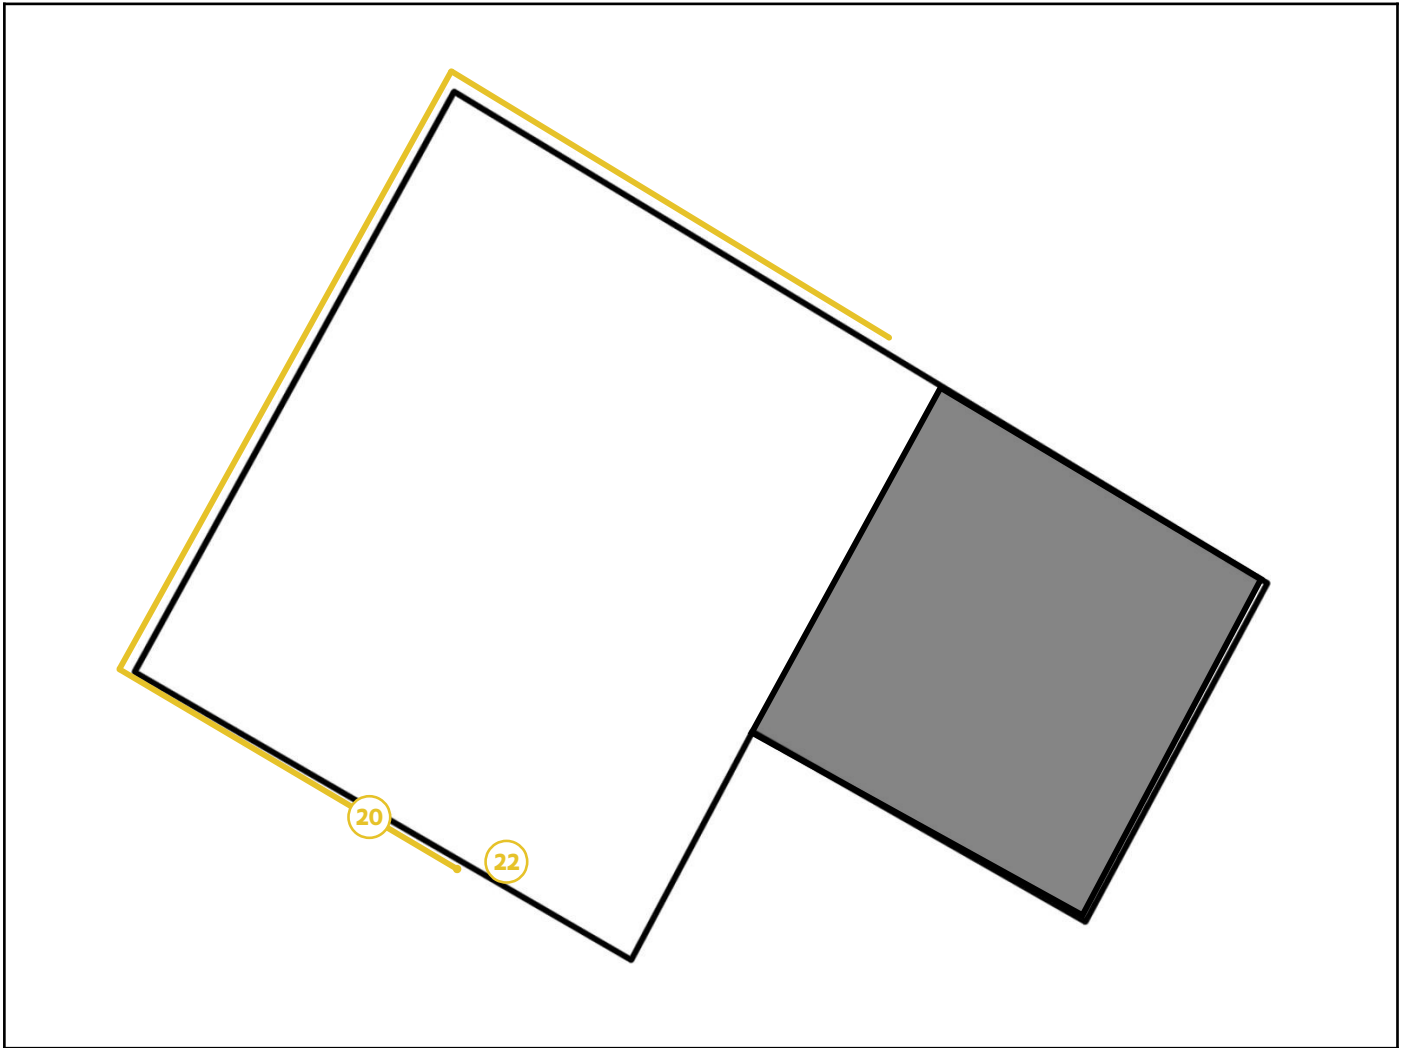
## Plan 5.2: Tuinhuis plan

| Beschrijving | Type | Actie |
|---|---|---|
| 20. Mastiek ramen tuinhuis | Asbestmateriaal | Zorgvuldig beheren |
| 22. Schakelaar - stopcontact type bakeliet | Asbestmateriaal | Zorgvuldig beheren |

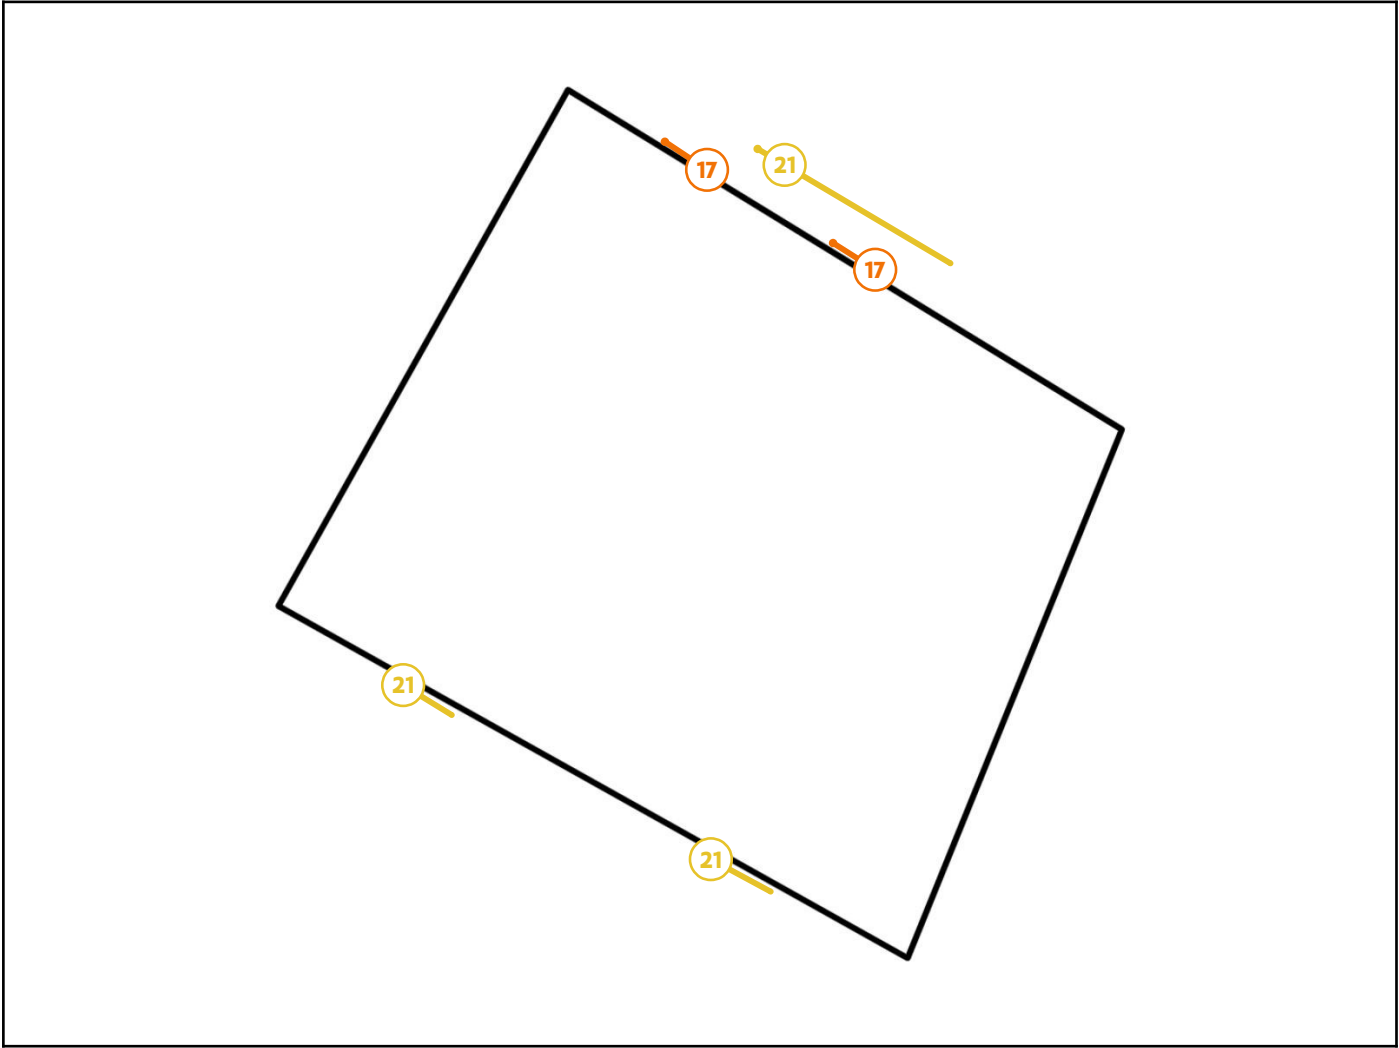
# Plan 9.1: Kippenhok plan

| Beschrijving | Type | Actie |
|---|---|---|
| 17. Leien als deur kippenhok | Asbestmateriaal | Verwijderen |
| 21. Mastiek ramen kippenhok | Asbestmateriaal | Zorgvuldig beheren |

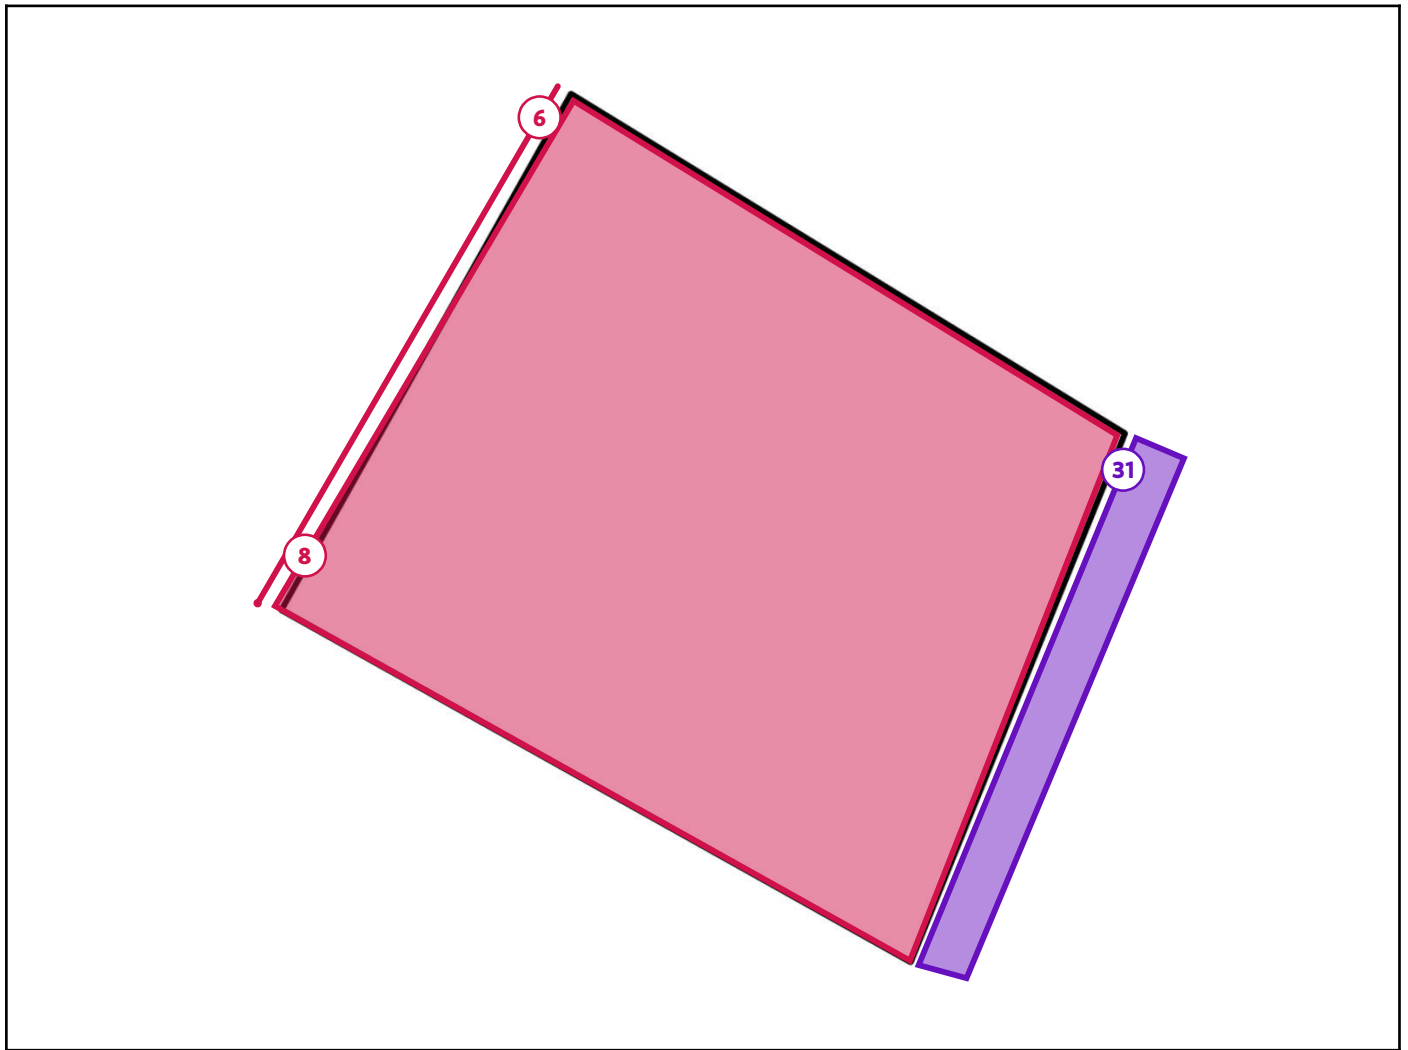
## Plan 9.2: Kippenhok dakplan

| Beschrijving | Type | Actie |
|---|---|---|
| 6. Sediment in dakgoot kippenhok | Asbestmateriaal | Dringend verwijderen |
| 8. Dakbedekking kippenhok : golfplaten | Asbestmateriaal | Dringend verwijderen |
| 31. Afdruipzone kippenhok | Advies | - |

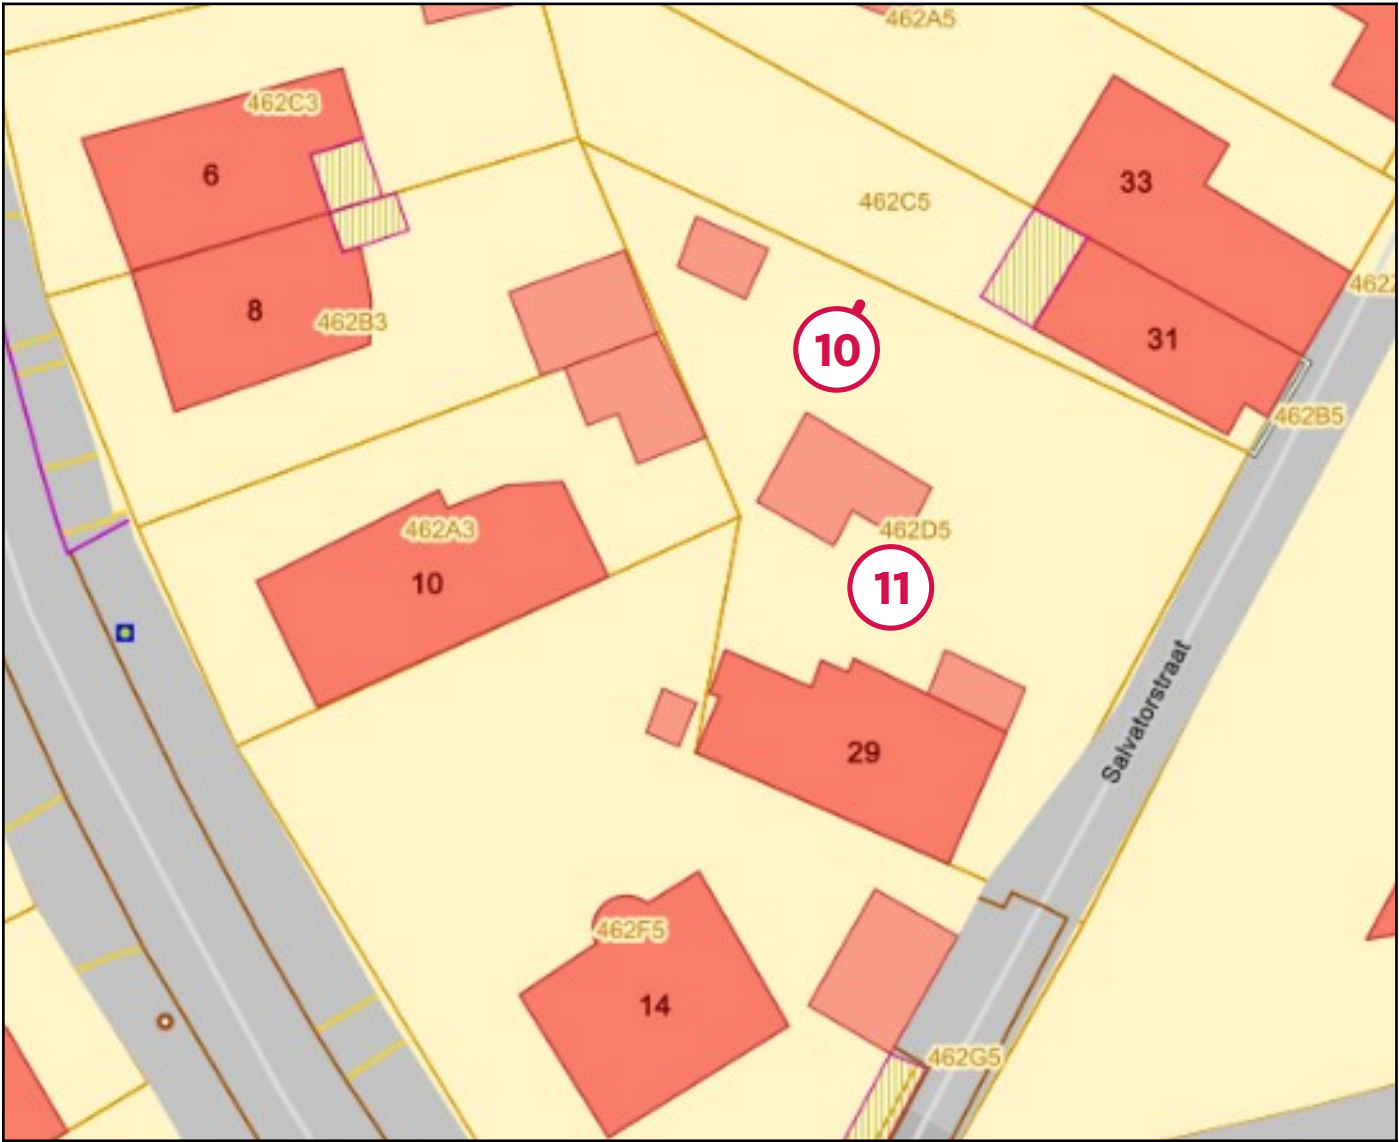
# Plan 10.1: Vaststellingen buiten de constructies

| Beschrijving | Type | Actie |
|---|---|---|
| 10. Restaten golfplaten in kippenren | Asbestmateriaal | Dringend verwijderen |
| 11. cementbuis in tuin | Asbestmateriaal | Dringend verwijderen |

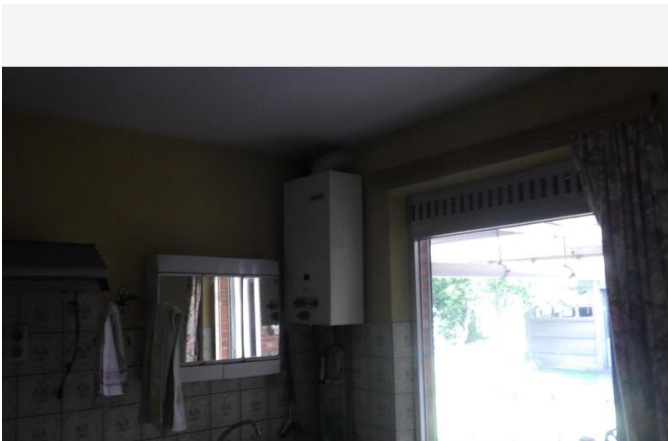
### Fiche 46: Wandketel

| Beschrijving | Notitie | Terug te vinden op plannen |
|---|---|---|
| Fiche 46: Wandketel | <p>De wandketel kan asbesthoudende onderdelen bevatten .</p> <p>Bij defect of renovatie adviseren de wandketel in zijn geheel te verwijderen .</p> | Plan 1.1: Gelijkvloers |
