# Asbestinventarisatetest

Vogelsancklaan 308, 3520 Zonhoven

Attestnummer : 20260620-000136.000

Uitgegeven op : 20.06.2026

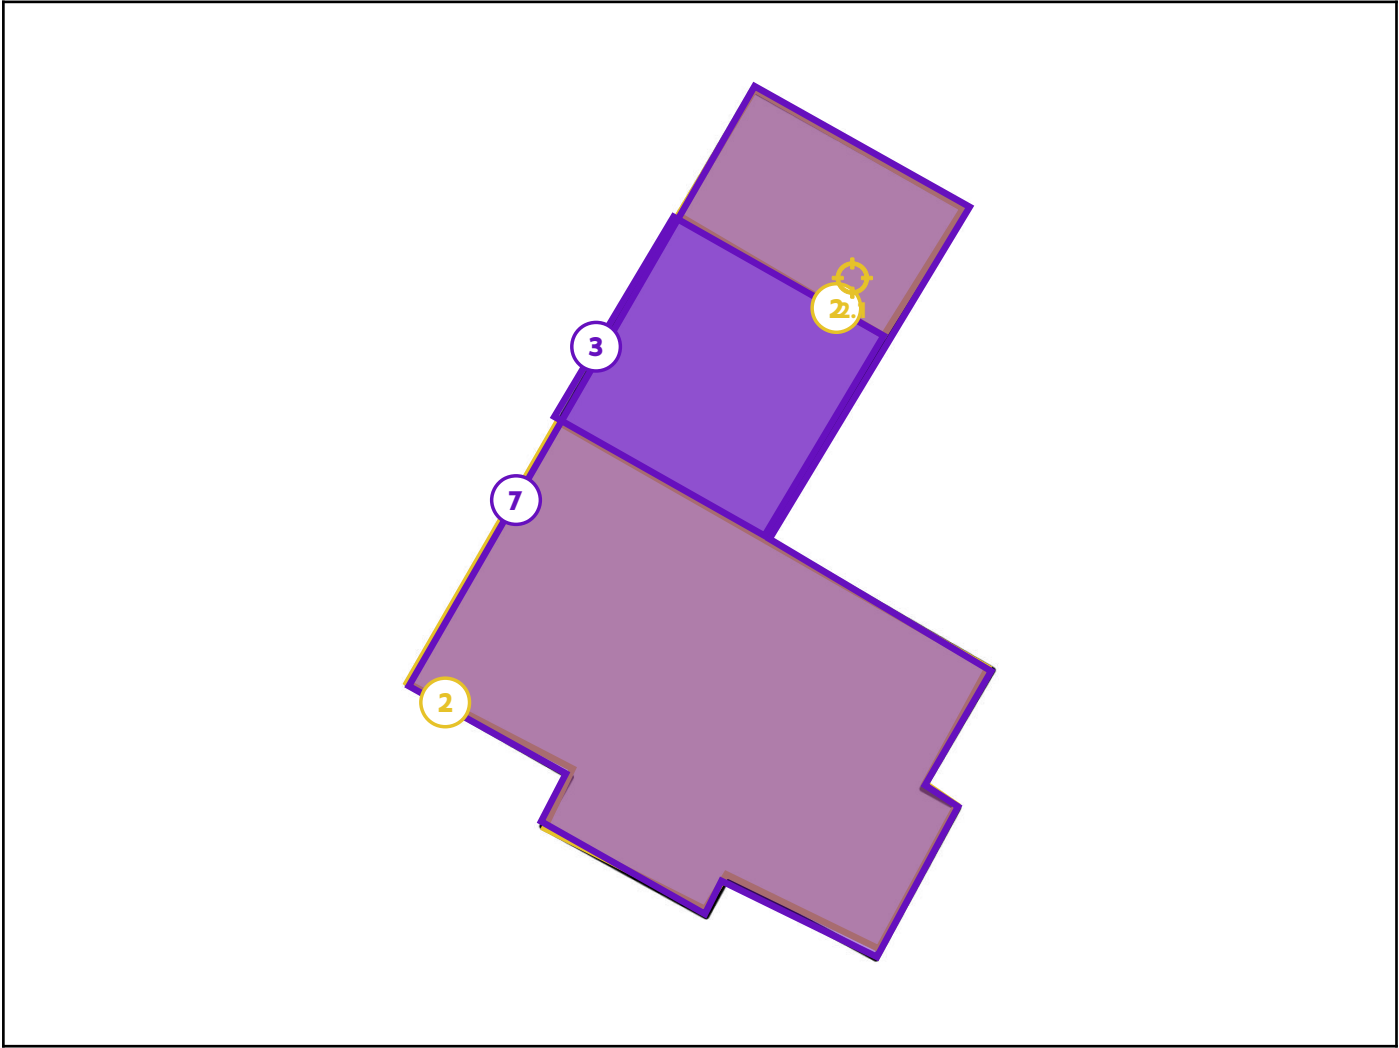
# Plan 1.3: Dakenplan

| Beschrijving | Type | Actie |
|---|---|---|
| 2. Onderdak menuiserie | Asbestmateriaal | Zorgvuldig beheren |
| 3. EPDM plat dak | Advies | - |

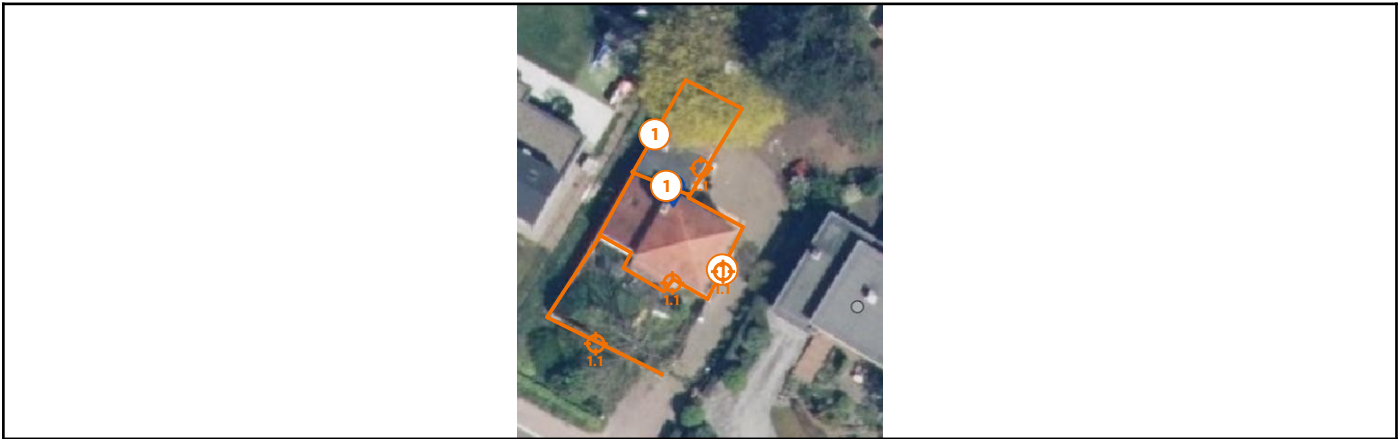
# Plan 1.4: Crepi

| Beschrijving | Type | Actie |
|---|---|---|
| 1. Crepi buitengevel | Asbestmateriaal | <a href="#">Verwijderen</a> |

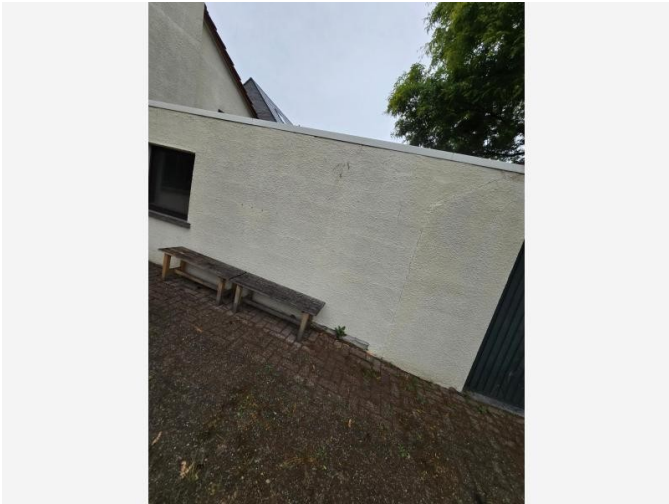
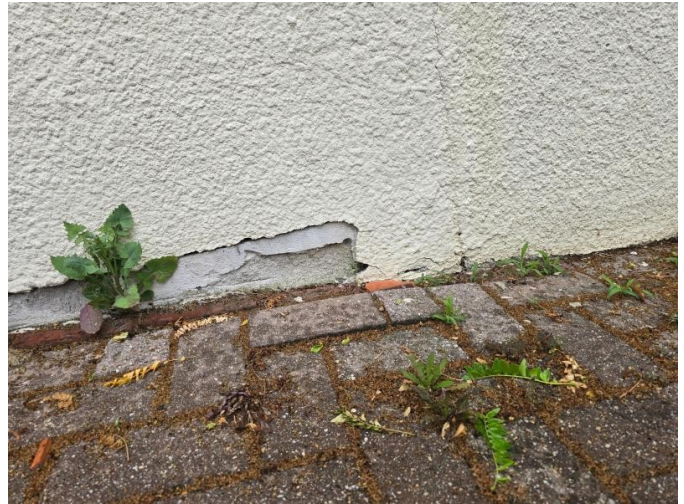
Het asbestmateriaal valt onder de mijlpaal van 2034.

Verwijderen

| Eindbeoordeling materiaalrisico | Verhoogd materiaalrisico en/of verhoogde kans op vezelvrijgave |

| Gebondenheid | Categorie 2: niet-hechtgebonden met matrix |
| Asbestsoort (vezeltype) | Alleen chrysotiel aanwezig |
| Asbestconcentratie | Laag (< 50%) |
| Afschermingsgraad van het gehele materiaal | Geheel of deels vrij aan de buitenlucht, maar geen contact met binnenlucht |
| Toestand van het materiaal | Matig beschadigd, matig verweerd |

| # | Type | Referentie | Resultaat |
|---|---|---|---|
| 1.1 | Mengmonster | 004 | Chrysotiel |

| Beschrijving | Crepi buitengevel |

- Zorg voor een veilig beheer. Vermijd het beschadigen van het asbestmateriaal. Controleer de toestand jaarlijks op wijzigingen.
- Hemelwater dat afspoelt van asbestcement daken of gevels kan asbestdeeltjes bevatten. Gebruik het enkel voor gesloten circuits (bv. spoelen toiletten). Reinig na het vervangen van het dak of de gevel de dakgoten en regenwaterput of -ton om asbesthoudend sediment of slib te verwijderen

- Hermetische zone (erkend asbestverwijderaar)  
Laat dit verwijderen door een erkend asbestverwijderaar. Begin hier zeker niet elf aan!! Bij het verwijderen komt enorm veel stof (en dus asbest) vrij.

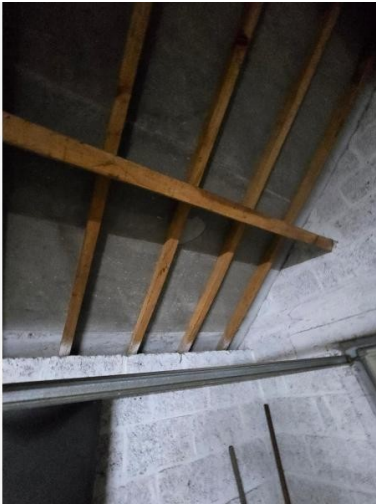
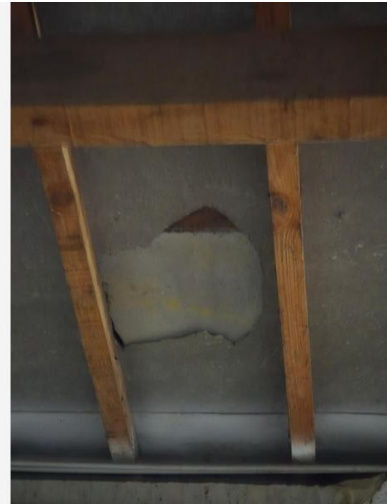
Het asbestmateriaal valt onder de mijlpaal van 2040.

Zorgvuldig beheren

| Eindbeoordeling materiaalisico | Laag materiaalisico en/of verlaagde kans op vezelvrijgave |

| Gebondenheid | Categorie 1: hechtgebonden in oorsprong |
| Toestand van het materiaal | Licht beschadigd, licht verweerd. Intacte calciumsilicaatplaat of materiaal met categorie 3-gebondenheid |

| # | Type | Referentie | Resultaat |
|---|---|---|---|
| 2.1 | Puntmonster | 003 | Chrysotiel |

| Beschrijving | Onderdak menuiserie |

- Zorg voor een veilig beheer en verwijder dit asbestmateriaal wanneer het bij werken eenvoudig bereikbaar wordt. Controleer de toestand jaarlijks op wijzigingen.

- Eenvoudige handelingen: enkel door erkend asbestverwijderaar  
Laat dit bij het vernieuwen van het dak uitvoeren door een dakwerker met de juiste asbestverwijdering certificaten gebruik makend van de juiste pbm's en veiligheidsvoorschriften. Deze dienen ook dubbel verpakt te worden afgevoerd.

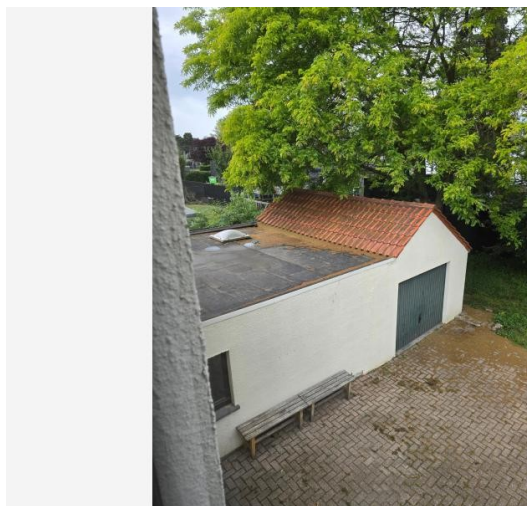
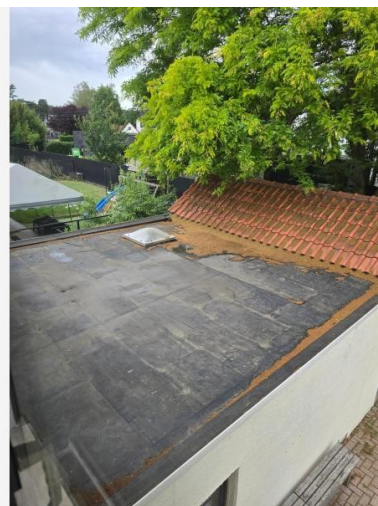
In EPD zit geen asbest. Wat er onder de EPDM ligt behoort niet tot dit 'niet-destructief' onderzoek

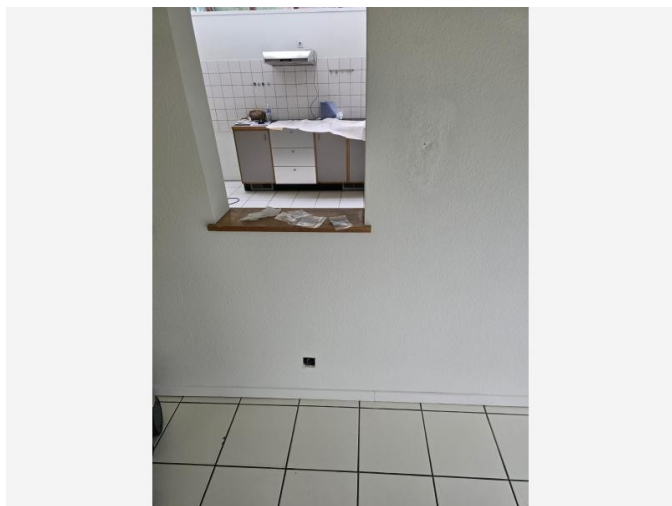
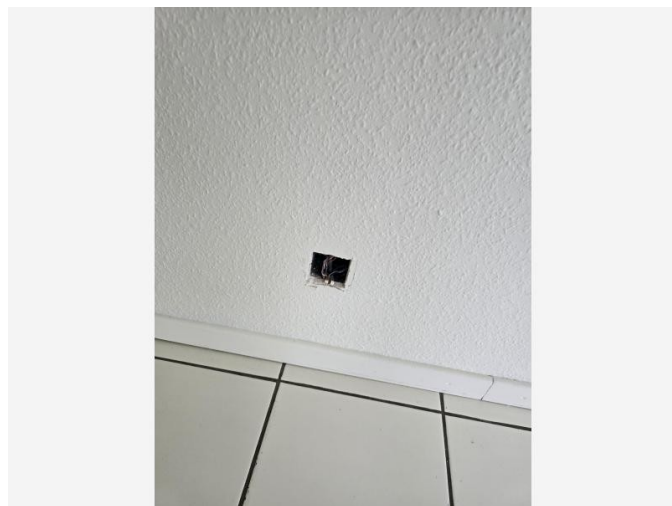
## Fiche 5: Pleisterwerk muren

Geen asbest

| # | Type | Referentie | Resultaat |
|---|---|---|---|
| 5.1 | Mengmonster | 001 | Geen asbest |

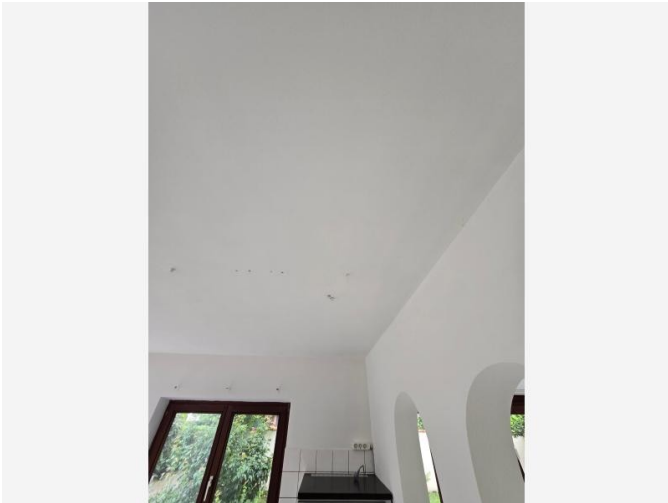
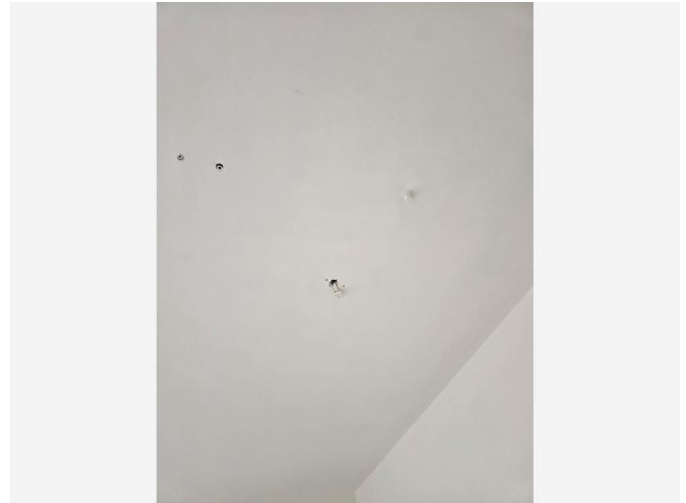
## Fiche 6: Pleisterwerk plafond

Geen asbest

| # | Type | Referentie | Resultaat |
|---|---|---|---|
| 6.1 | Mengmonster | 002 | Geen asbest |

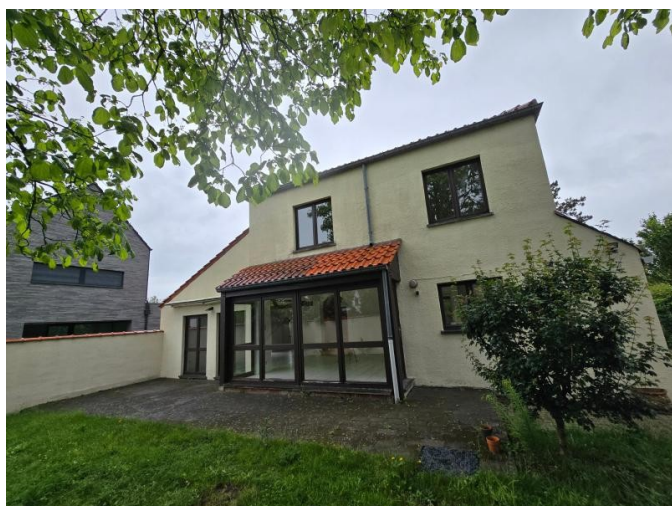
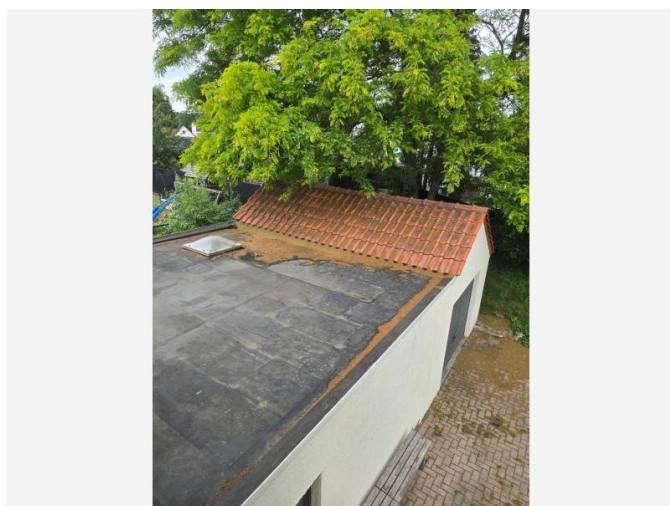
### Fiche 7: Dakbedekking niet verdacht

| Beschrijving | Notitie | Terug te vinden op plannen |
|---|---|---|
| Fiche 7: Dakbedekking niet verdacht | Dak niet verdacht (pannen, stro, natuurleien,...) en EPDM ipv roofing | Plan 1.3: Dakenplan |

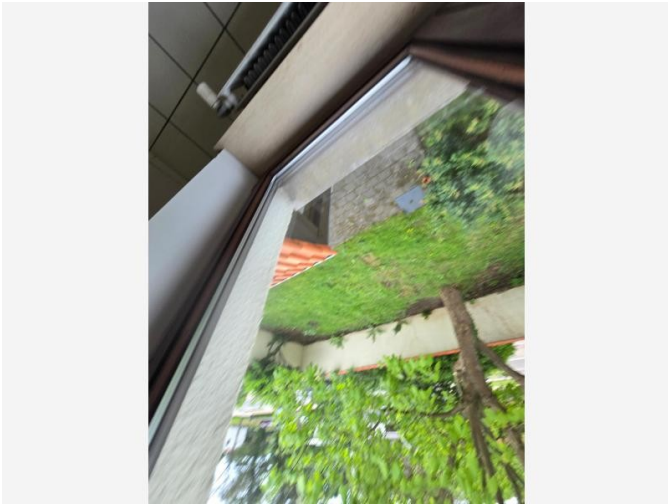
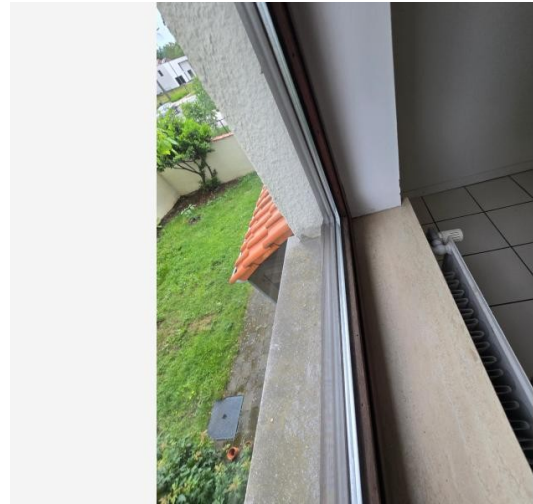
## Fiche 8: Kit ramen niet asbest-verdacht

| Beschrijving | Notitie | Terug te vinden op plannen |
|---|---|---|
| Fiche 8: Kit ramen niet asbest-verdacht | Alle ramen werden gecontroleerd. | - |

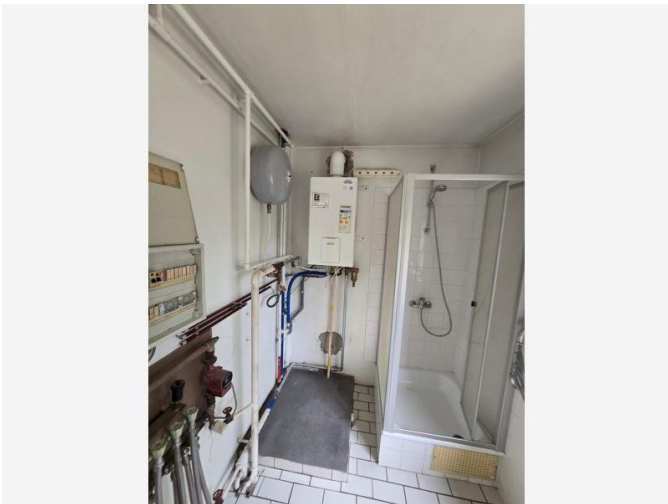
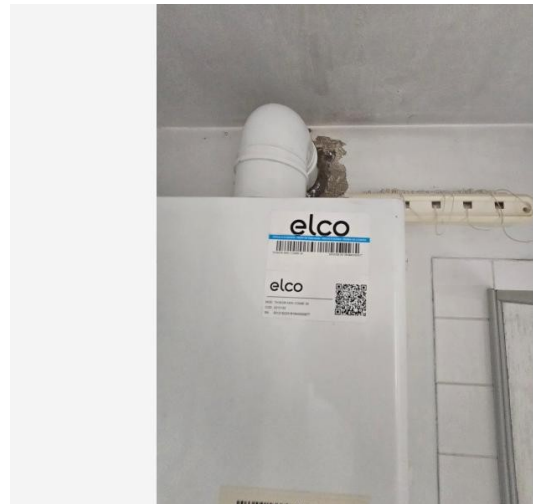
## Fiche 9: Rookgaskanaal niet asbest-verdacht

| Beschrijving | Notitie | Terug te vinden op plannen |
|---|---|---|
| Fiche 9: Rookgaskanaal niet asbest-verdacht | - | Plan 1.1: +0 |

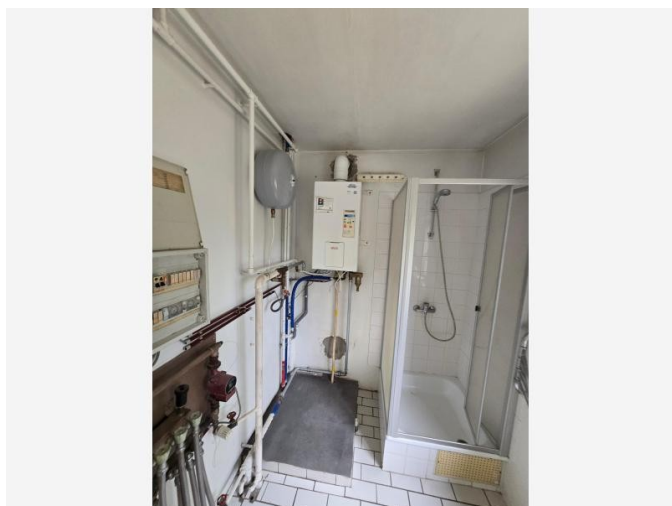
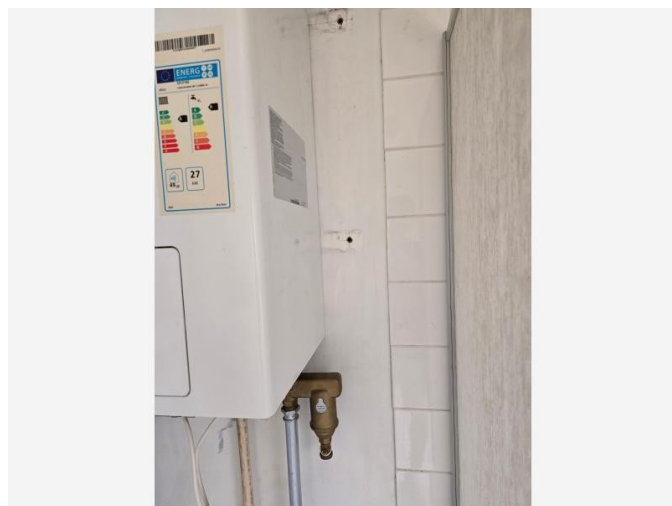
### Fiche 12: Stookketel niet asbest-verdacht

| Beschrijving | Notitie | Terug te vinden op plannen |
|---|---|---|
| Fiche 12: Stookketel niet asbest-verdacht | Er is een recentere gasketel. Hier zijn geen verdachte pakkingen aanwezig. | Plan 1.1: +0 |
