# Asbestinventarisatetest

Kapellestraat 60, 9230 Wetteren

Attestnummer : **20260908-000138.000**

Uitgegeven op : **08.09.2026**

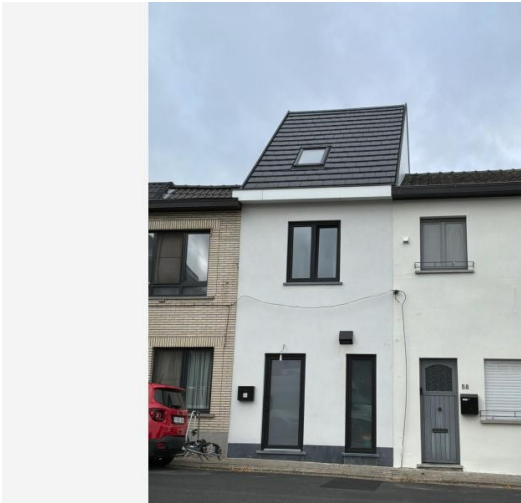
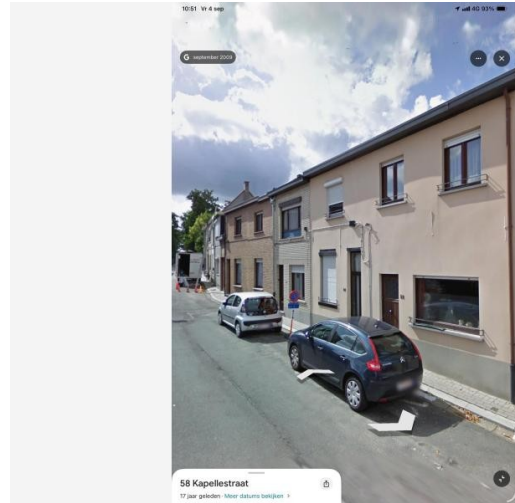
## Fiche 1: 93. crepi gevel

Geen asbest

| Beschrijving | 93. crepi gevel |
| Bindmiddel van materiaal | Gips - kalk |
| Gebondenheid op basis van bindmiddel | Niet-hechtgebonden |
| Hoeveelheid (oppervlakte - dikte - aantal) | • 50,00 m <sup>2</sup> - 1,00 cm - 1 stuk |
| Identificatiemethode | <p>De asbestdeskundige gebruikt een bewijsdocument andere dan een bestaande laboanalyse, met bevestiging door vaststelling en expertise en dit zonder monstername.</p> <p>Motivatie: De monstername brengt andere schade aan dan schade die inherent is aan de monstername.</p> |

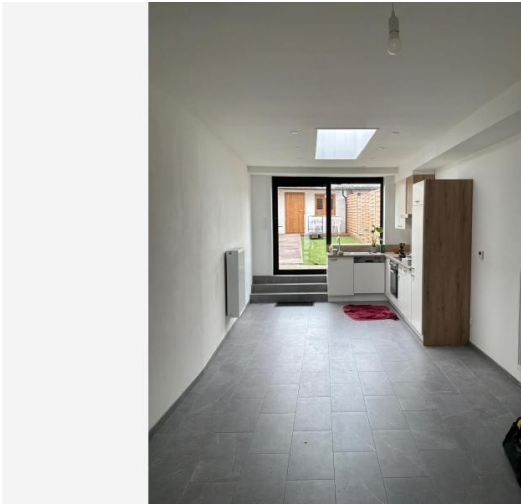
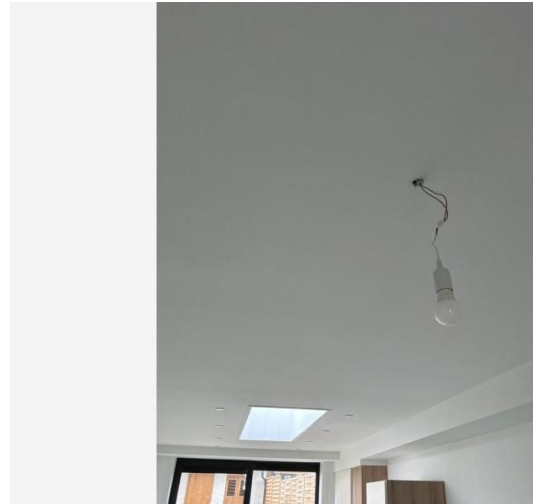
## Fiche 2: 21. Plafond en wand type: Plaatmateriaal

| Beschrijving | Notitie | Terug te vinden op plannen |
|---|---|---|
| Fiche 2: 21. Plafond en wand type: Plaatmateriaal | Dit type plafond en wand is niet asbest verdacht. Er kan echter geen uitspraak gedaan worden over de achterligende delen. Hier kunnen zich mogelijk nog verdacht materialen bevinden. | Plan 1.1: Hoofdgebouw plan gvl<br>Plan 1.2: Hoofdgebouw plan 1e<br>Plan 1.3: Hoofdgebouw plan 2e |

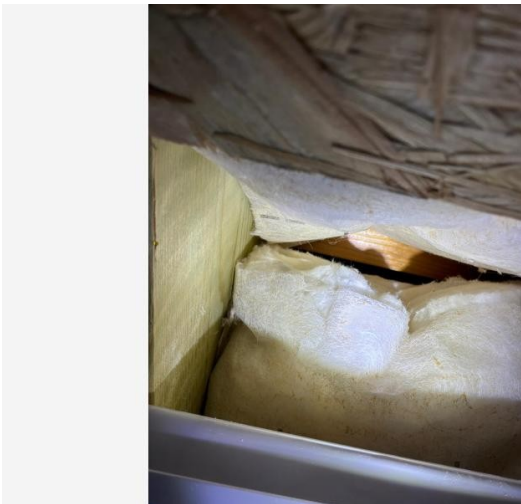
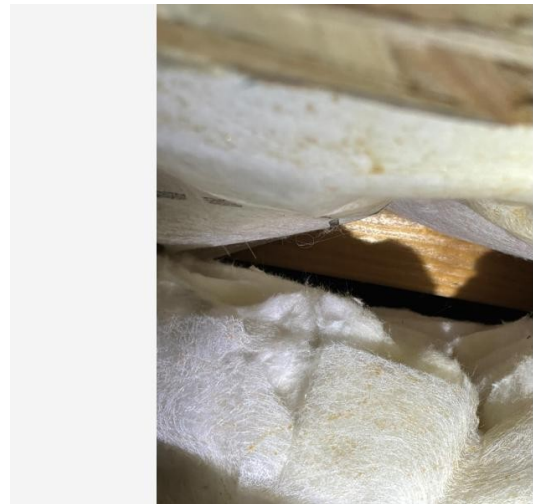
## Fiche 3: 92. Onderdak type: niet asbest verdacht

| Beschrijving | Notitie | Terug te vinden op plannen |
|---|---|---|
| Fiche 3: 92. Onderdak type: niet asbest verdacht | Dit onderdak type is niet asbest verdacht. (Deze zijn steekproefsgewijs vastgesteld en kunnen, indien de vastelling dit niet toeliet, geen uitspraak doen over het volledige onderdak. ) | Plan 1.4: Hoofdgebouw plan dak |

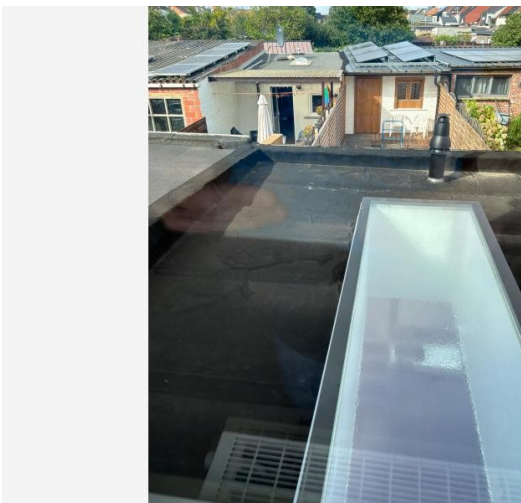
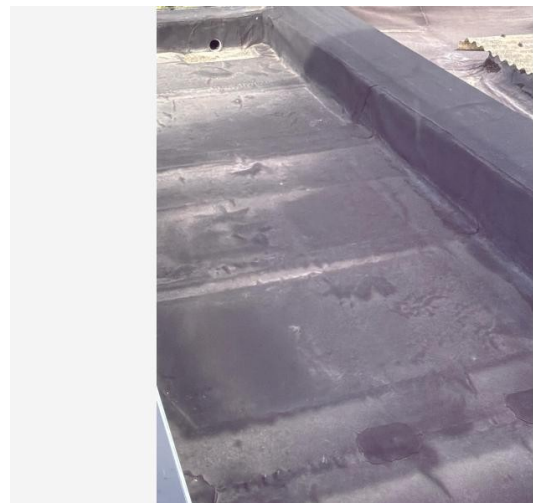
## Fiche 4: Plat dak EPDM

| Beschrijving | Notitie | Terug te vinden op plannen |
|---|---|---|
| Fiche 4: Plat dak EPDM | Plat dak EPDM is niet asbest verdacht. Enkel de bovenste laag was waarneembaar. Er kan geen uitspraak gedaan worden over mogelijks ondergelegen lagen. | Plan 1.2: Hoofdgebouw plan 1e |

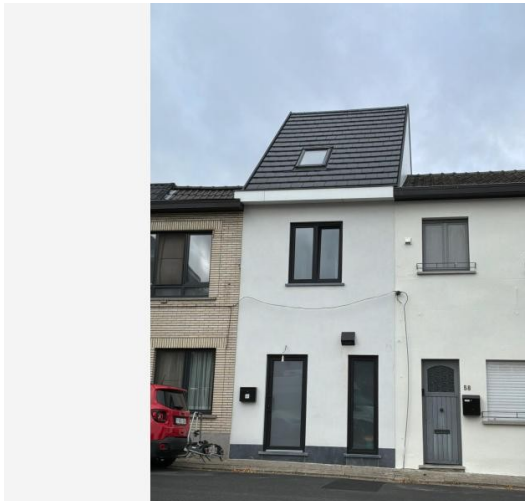
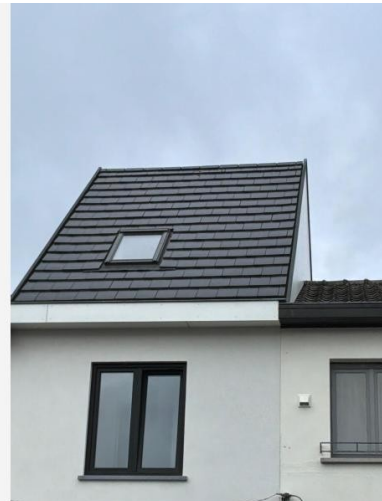
## Fiche 5: 3. Dak type: niet asbest verdacht

| Beschrijving | Notitie | Terug te vinden op plannen |
|---|---|---|
| Fiche 5: 3. Dak type: niet asbest verdacht | Dit dak type is niet asbest verdacht. | Plan 1.4: Hoofdgebouw plan dak<br>Plan 2.2: Bijgebouw plan dak |

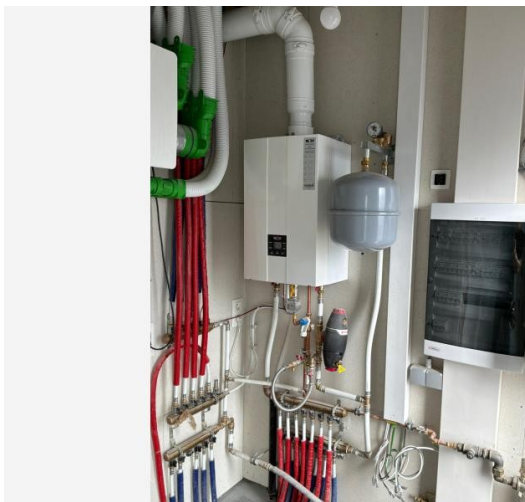
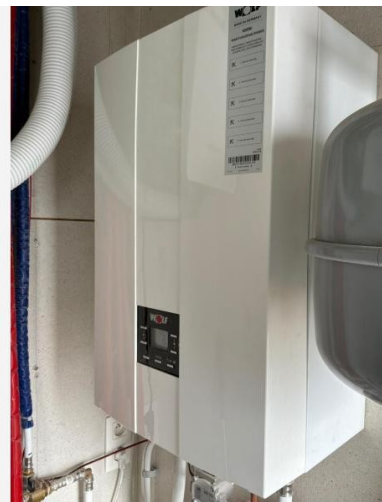
## Fiche 6: 7. Ketel: Geen asbest verdachte pakkingen waarneembaar

| Beschrijving | Notitie | Terug te vinden op plannen |
|---|---|---|
| Fiche 6: 7. Ketel: Geen asbest verdachte pakkingen waarneembaar | Aan de ketel zijn geen asbest verdachte pakkingen waar te nemen. Indien de ketel een bouwjaar van voor 2001 heeft kunnen er zich mogelijks binnen in de ketel nog asbest verdachte pakkingen bevinden. | Plan 1.1: Hoofdgebouw plan gvl |

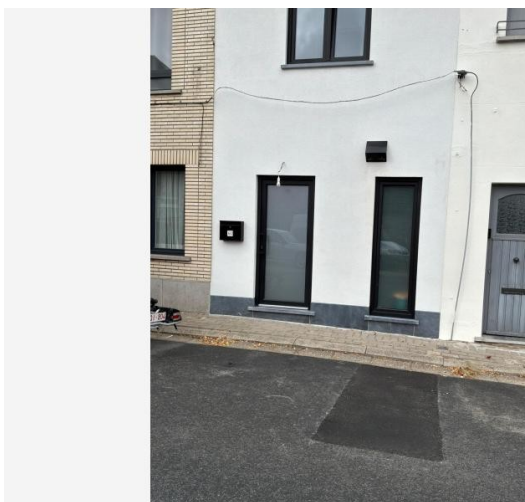
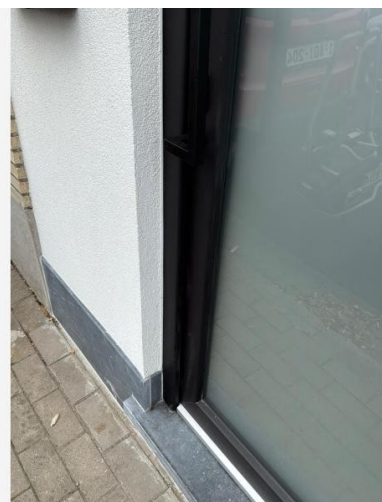
## Fiche 7: 4. mastiek type: niet asbest verdacht

| Beschrijving | Notitie | Terug te vinden op plannen |
|---|---|---|
| Fiche 7: 4. mastiek type: niet asbest verdacht | Aanwezig in alle ramen, buiten de andere aangeduide types.<br><br>Dit type mastiek is niet asbest verdacht | - |

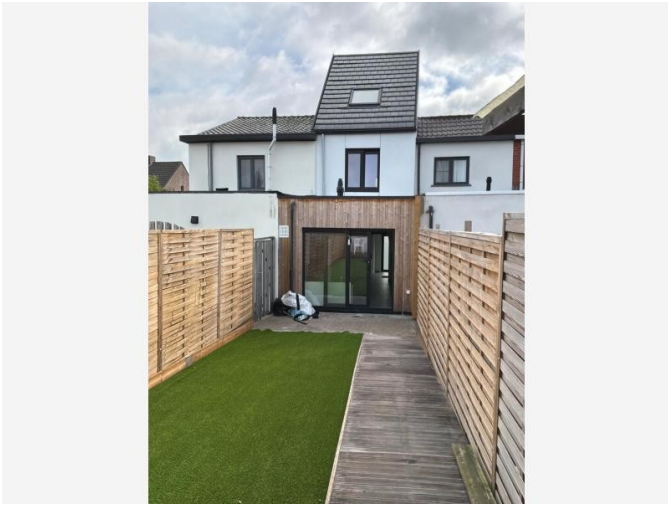
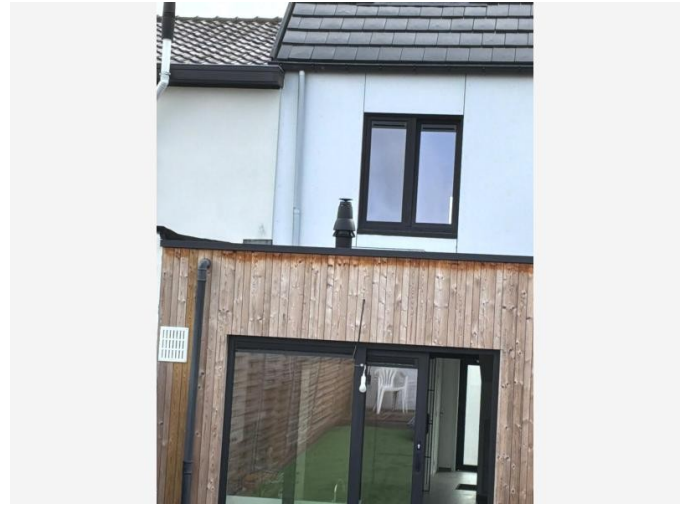
## Fiche 8: 32. schouw type; niet asbest verdacht

| Beschrijving | Notitie | Terug te vinden op plannen |
|---|---|---|
| Fiche 8: 32. schouw type; niet asbest verdacht | type niet verdacht | Plan 1.2: Hoofdgebouw plan 1e |

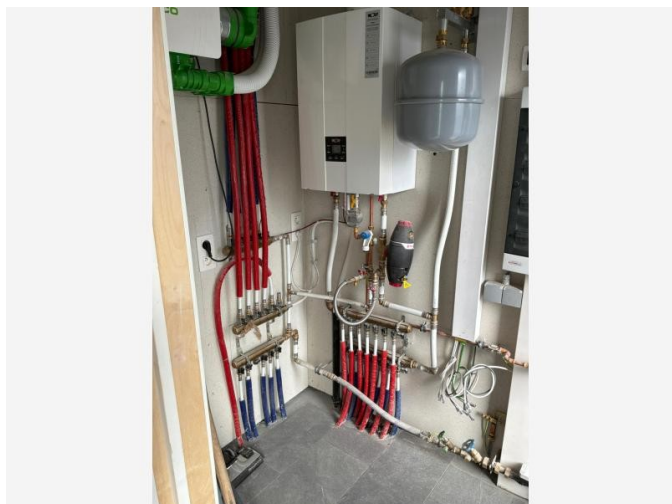
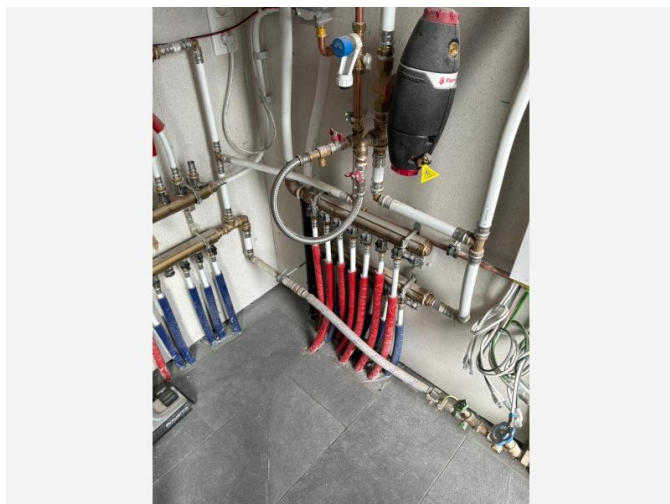
### Fiche 9: 8. buisisolatie verwarmingsbuizen: niet aanwezig

| Beschrijving | Notitie | Terug te vinden op plannen |
|---|---|---|
| Fiche 9: 8. buisisolatie verwarmingsbuizen: niet aanwezig | Deze toepassing is niet asbest verdacht. | Plan 1.1: Hoofdgebouw plan gvl |
