# Asbestinventarisatetest

Molenstraat 40A/21, 9300 Aalst

Attestnummer : **20261001-000512.000**

Uitgegeven op : **01.10.2026**

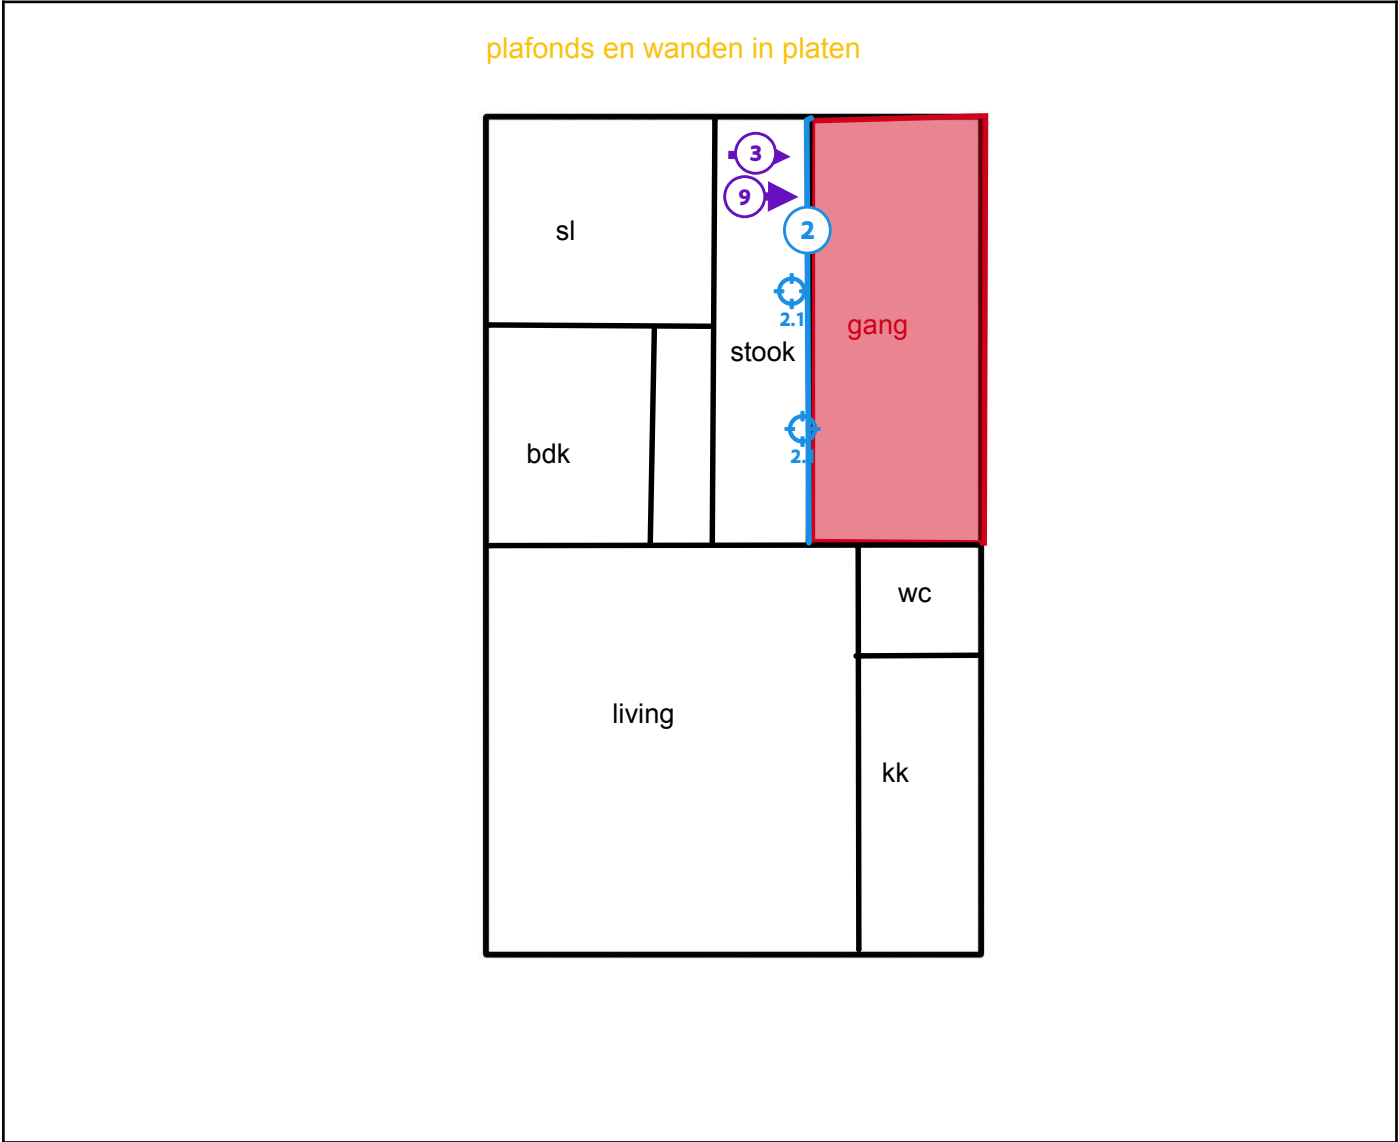
# Plan 1.1: Gvl

| Beschrijving | Type | Actie |
|---|---|---|
| 1. 21. Plafond en wanden type: Plaatmateriaal | Advies | - |
| 2. 1. pleisterwerk wanden | Geen asbest | - |
| 3. 7. Ketel: Geen asbest verdachte pakkingen waarneembaar | Overige ruimte of materiaal | - |

| 9. 8. buisisolatie verwarmingsbuizen: niet aanwezig | Overige ruimte of materiaal | - |

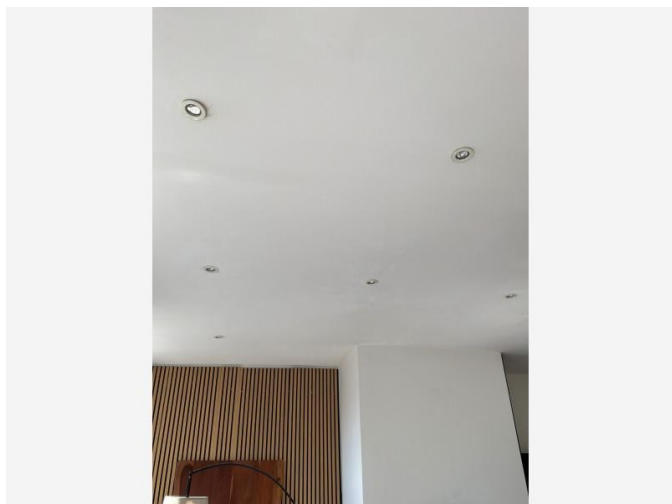
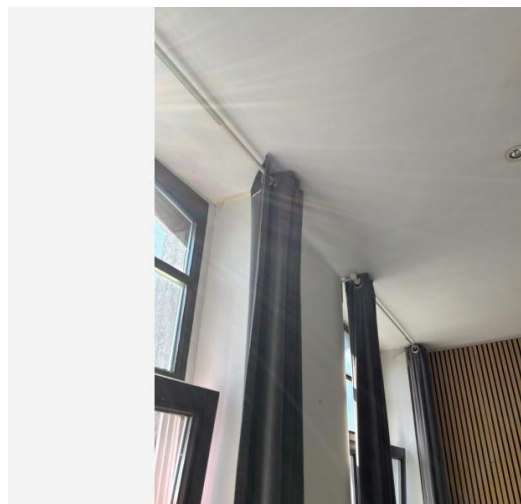
Dit type plafond en wanden is niet asbest verdacht. Er kan echter geen uitspraak gedaan worden over de achterligende delen. Hier kunnen zich mogelijk nog verdacht materialen bevinden.

| Basis voor advies | De asbestdeskundige beoordeelt het materiaal als niet-asbestverdacht. |

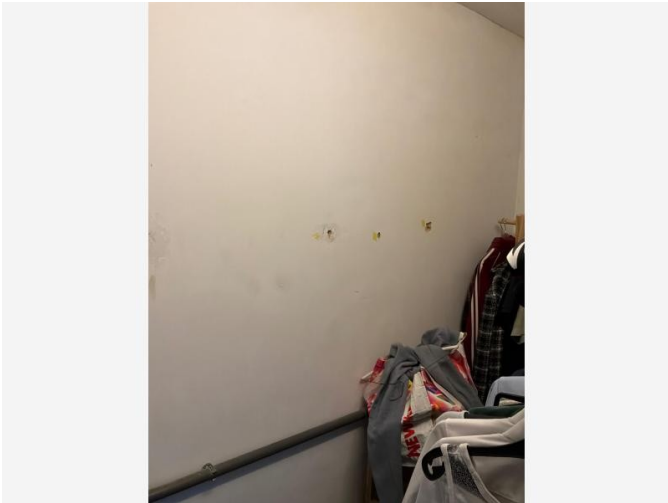
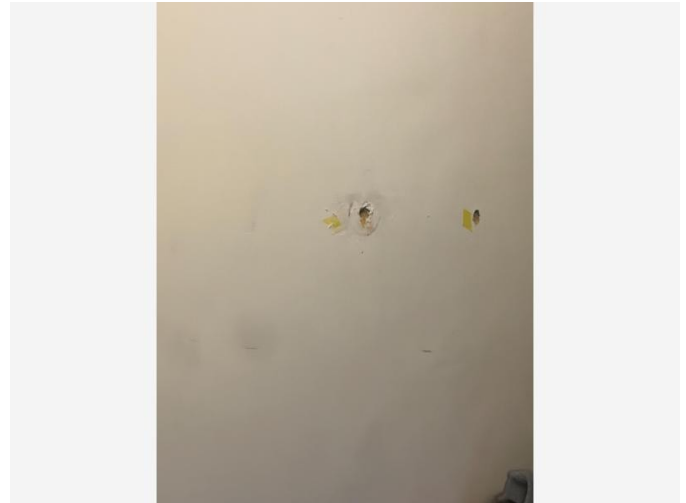
## Fiche 2: 1. pleisterwerk wanden

Geen asbest

| # | Type | Referentie | Resultaat |
|---|---|---|---|
| 2.1 | Mengmonster | mm01 | Geen asbest |

| Opmerking | Geschatte hoeveelheid.<br><br>Monsters genomen conform IP2. Ruimtes niet aanwezig: droge, natte, trap |

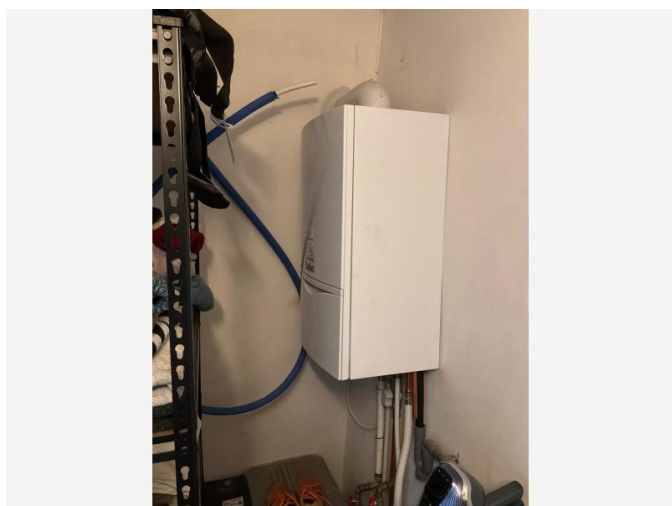
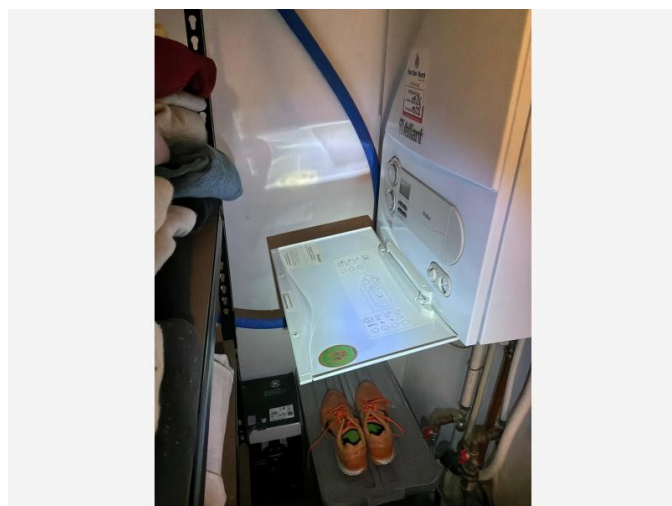
### Fiche 3: 7. Ketel: Geen asbest verdachte pakkingen waarneembaar

| Beschrijving | Notitie | Terug te vinden op plannen |
|---|---|---|
| Fiche 3: 7. Ketel: Geen asbest verdachte pakkingen waarneembaar | Aan de ketel zijn geen asbest verdachte pakkingen waar te nemen. Indien de ketel een bouwjaar van voor 2001 heeft kunnen er zich mogelijks binnen in de ketel nog asbest verdachte pakkingen bevinden. | Plan 1.1: GvI |

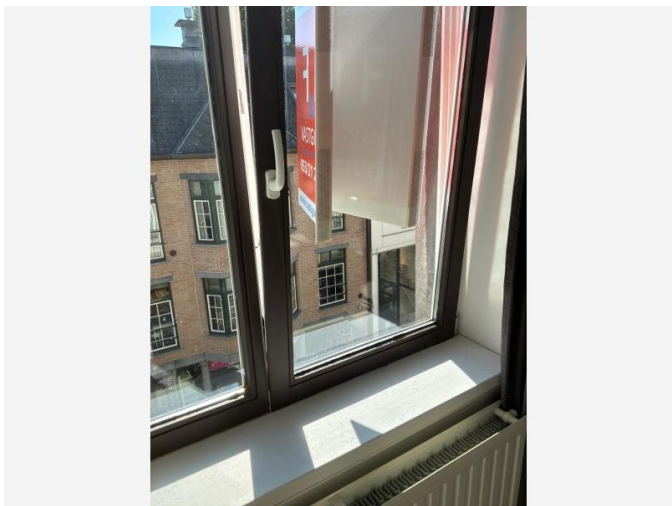
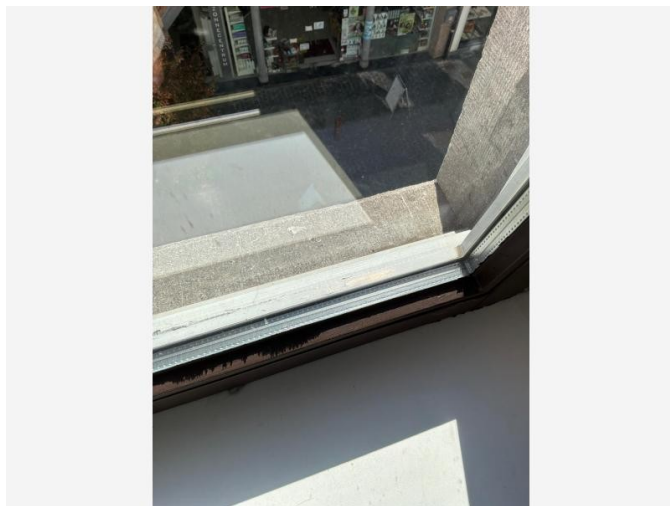
## Fiche 4: 4. mastiek type: niet asbest verdacht

| Beschrijving | Notitie | Terug te vinden op plannen |
|---|---|---|
| Fiche 4: 4. mastiek type: niet asbest verdacht | Aanwezig in alle ramen, buiten de andere aangeduide types.<br><br>Dit type mastiek is niet asbest verdacht | - |

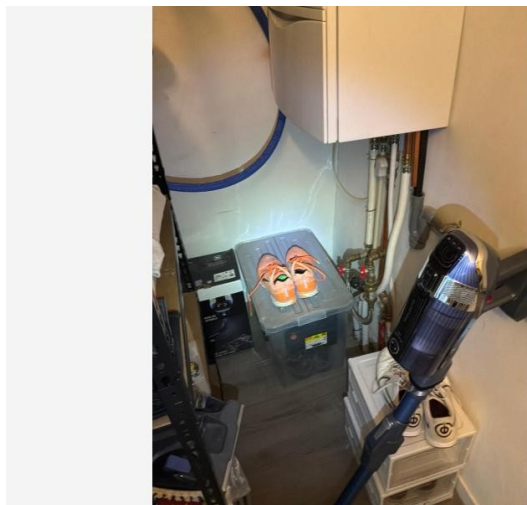
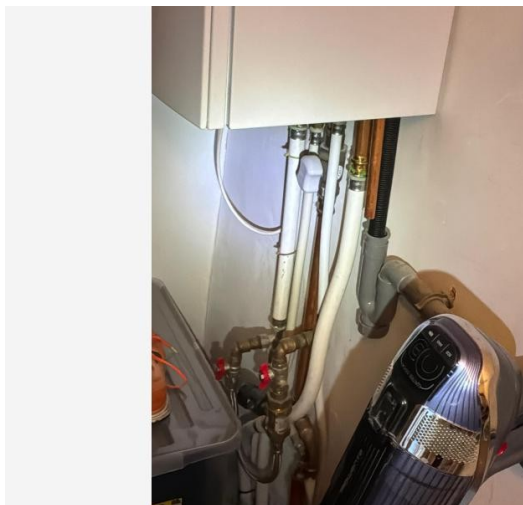
### Fiche 9: 8. buisisolatie verwarmingsbuizen: niet aanwezig

| Beschrijving | Notitie | Terug te vinden op plannen |
|---|---|---|
| Fiche 9: 8. buisisolatie verwarmingsbuizen: niet aanwezig | Deze toepassing is niet asbest verdacht. | Plan 1.1: Gvl |
