# Asbestinventarisatattest

Moerstraat 25, 9230 Wetteren

Attestnummer : 20261022-000209.000

Uitgegeven op : 22.10.2026

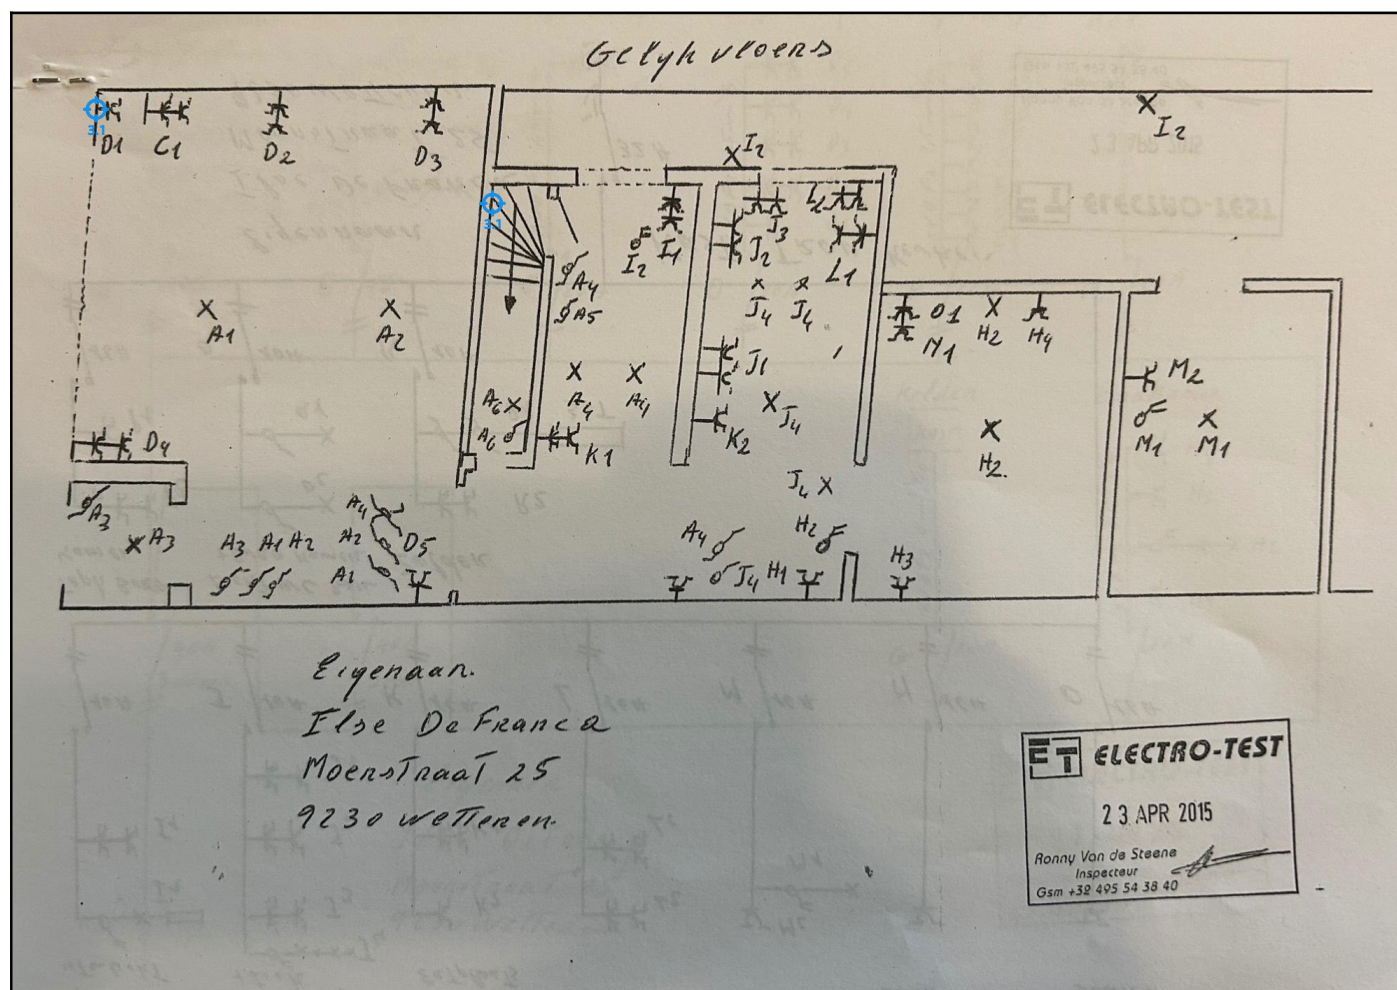
## Plan 1.1: Woongedeelte: GV

| Beschrijving | Type | Actie |
|---|---|---|
| 3. Pleisterwerk muur | Geen asbest | - |
| 3.1 Code: 1) Pleisterwerk muur | Mengmonster | - |

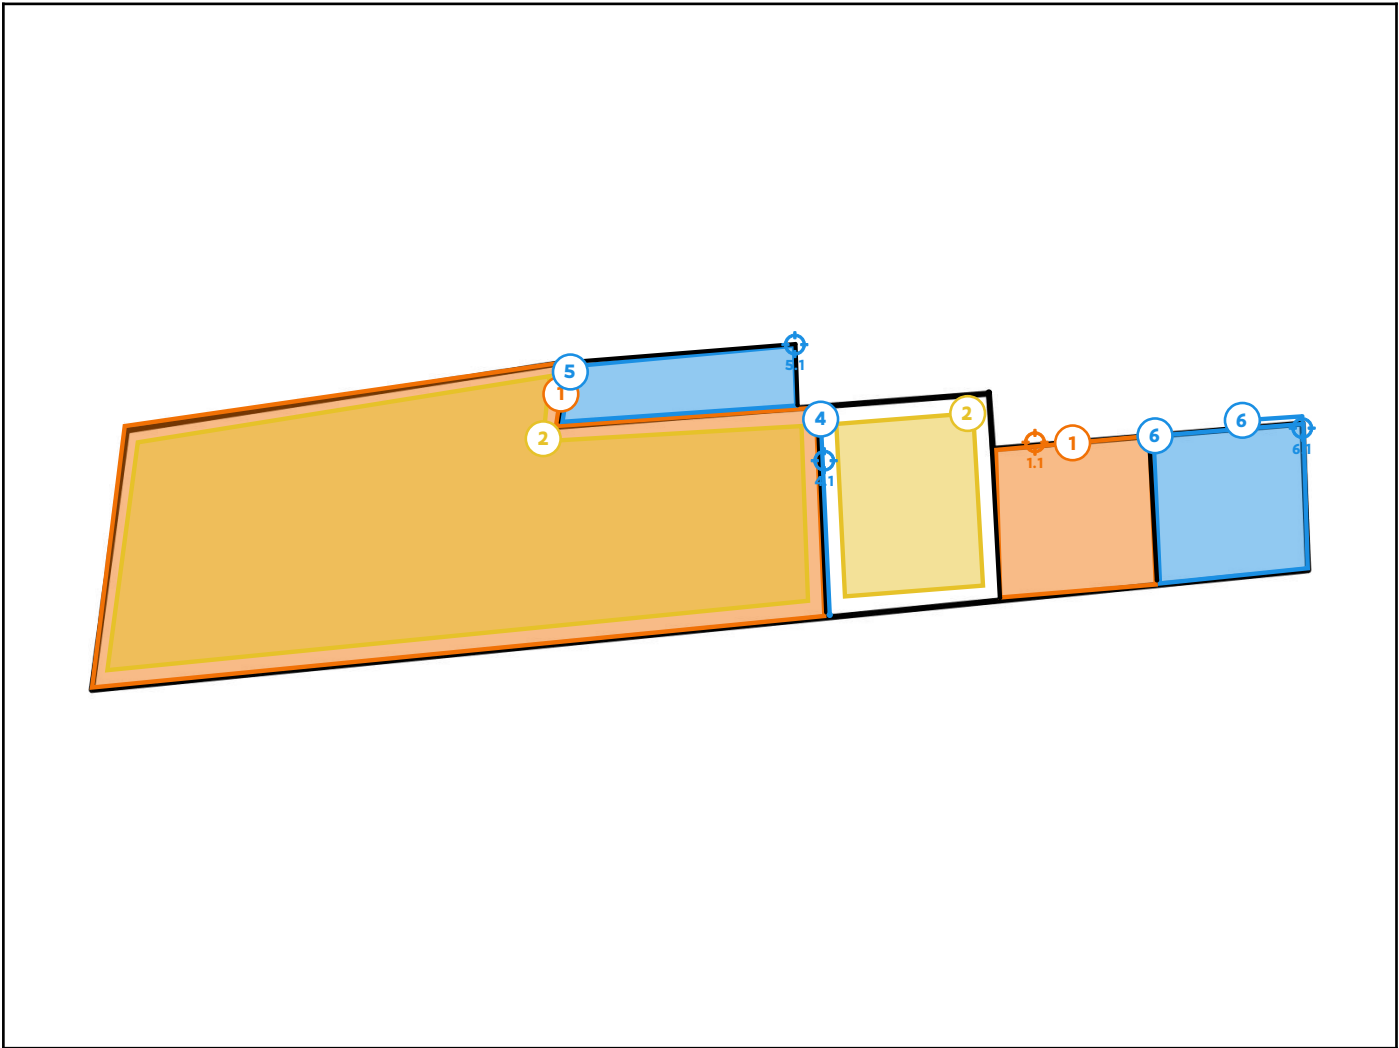
# Plan 1.4: Woongedeelte: dakenplan

| Beschrijving | Type | Actie |
|---|---|---|
| 1. Leien - Schuin dak | Asbestmateriaal | Verwijderen |
| 2. Menuiserieplaten (ingesloten) | Asbestmateriaal | Zorgvuldig beheren |
| 4. Leien - Gevel | Geen asbest | - |
| 5. Roofing - Plat dak | Geen asbest | - |

| 6. Golfplaten | Geen asbest | - |

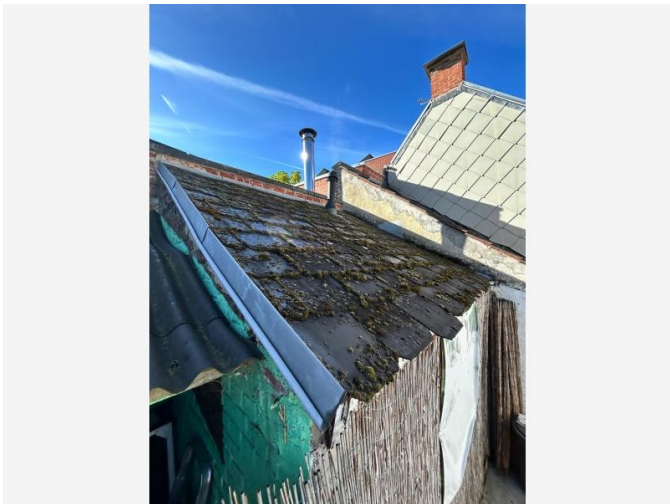
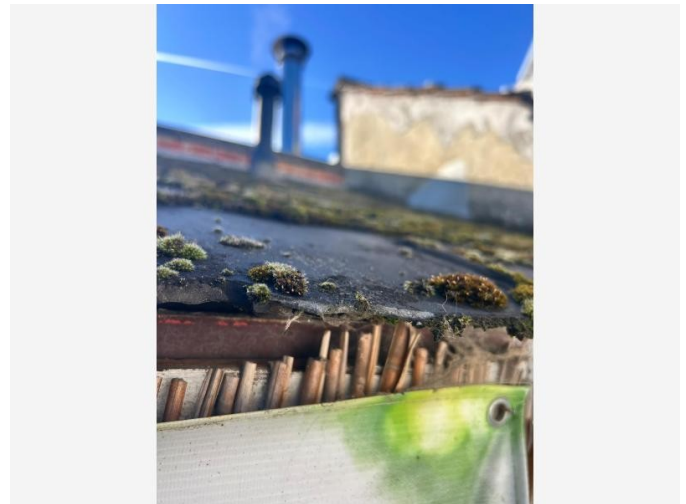
| Fiche 1: Leien - Schuin dak..... | 13 |

Overzichtsfoto

Detailfoto

Het asbestmateriaal valt onder de mijlpaal van 2034.

Verwijderen

| Eindbeoordeling materiaalrisico | Verhoogd materiaalrisico en/of verhoogde kans op vezelvrijgave |

| Gebondenheid | Categorie 1: hechtgebonden in oorsprong |
| Asbestsoort (vezeltype) | Alleen chrysotiel aanwezig |
| Asbestconcentratie | Laag (< 50%) |
| Afschermingsgraad van het gehele materiaal | Geheel of deels vrij aan de buitenlucht, maar geen contact met binnenlucht |
| Toestand van het materiaal | Matig beschadigd, matig verweerd |

| # | Type | Referentie | Resultaat |
|---|---|---|---|
| 1.1 | Puntmonster | 3) Lei dakbedekking | Chrysotiel |

| Beschrijving | Leien - Schuin dak |

- Zorg voor een veilig beheer. Vermijd het beschadigen van het asbestmateriaal. Controleer de toestand jaarlijks op wijzigingen.
- Hemelwater dat afspoelt van asbestcement daken of gevels kan asbestdeeltjes bevatten. Gebruik het enkel voor gesloten circuits (bv. spoelen toiletten). Reinig na het vervangen van het dak of de gevel de dakgoten en regenwaterput of -ton om asbesthoudend sediment of slib te verwijderen

- Eenvoudige handelingen: mag via doe-het-zelf of door werknemer(s) met opleidingsattest eenvoudige handelingen  
Het materiaal valt relatief eenvoudig te verwijderen. Wij raden aan het materiaal te laten verwijderen door een werknemer met opleidingsattest eenvoudige handelingen.

Asbestcementleien mogen via eenvoudige handelingen worden verwijderd mits de leien in goede staat verkeren, hechtgebonden zijn en volledig intact kunnen worden losgenomen.

Voor aanvang van de werkzaamheden wordt het oppervlak licht bevochtigd om stofvorming te beperken. De werkzone wordt afgebakend en werken op hoogte gebeuren met gepaste valbeveiliging.

De leien worden manueel losgemaakt door de bevestigingsnagels voorzichtig te verwijderen of af te knippen, zonder de lei te breken. Zagen, slijpen, breken of elke vorm van mechanische bewerking is verboden. De leien worden één voor één zorgvuldig weggenomen en neergelegd op een draagmiddel. Het is niet toegestaan ze te laten vallen of te stapelen op een manier die breuk veroorzaakt.

Na volledige verwijdering wordt de onderliggende structuur en de werkzone nat gereinigd.

Wanneer leien verweerd, beschadigd of broos zijn, of wanneer ze niet zonder beschadiging kunnen worden verwijderd, is eenvoudige handeling niet toegestaan en moet een erkende asbestverwijderaar worden ingezet.

De gedemonteerde leien worden onmiddellijk na verwijdering verpakt in dubbele asbestfolie of in geschikte grote asbestzakken, luchtdicht afgesloten en correct geëtiketteerd als asbesthoudend afval.

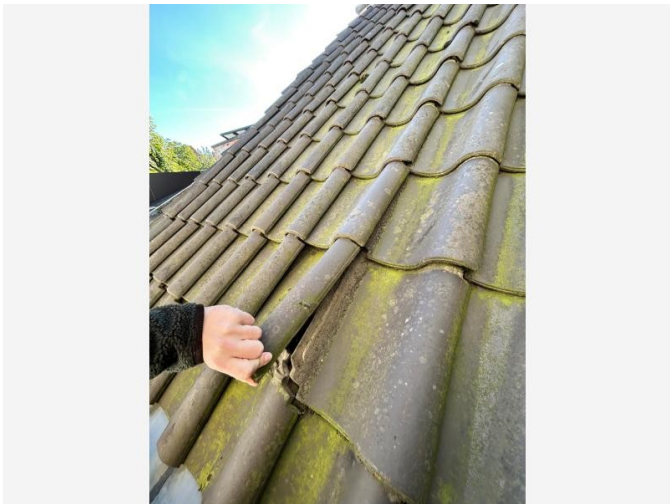
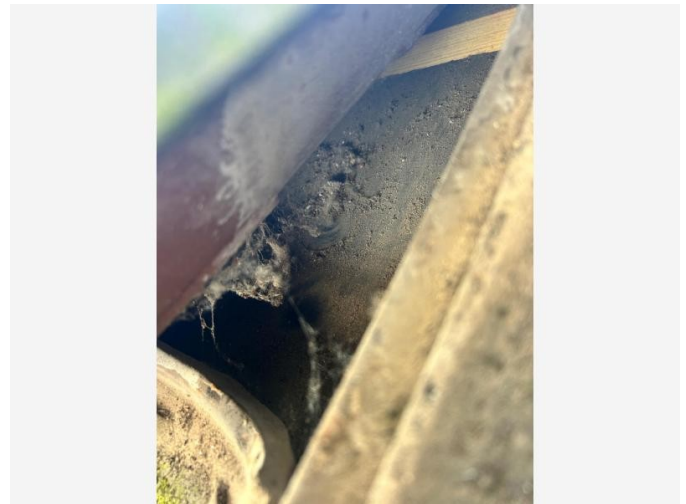
| Fiche 2: Menuiserieplaten (ingesloten)..... | 17 |

Overzichtsfoto

Detailfoto

Het asbestmateriaal valt onder de mijlpaal van 2040.

Zorgvuldig beheren

| Eindbeoordeling materiaalrisico | Laag materiaalrisico en/of verlaagde kans op vezelvrijgave |

| Gebondenheid | Categorie 1: hechtgebonden in oorsprong |
| Asbestsoort (vezeltype) | Crocidoliet aanwezig |
| Toestand van het materiaal | Licht beschadigd, licht verweerd. Intacte calciumsilicaatplaat of materiaal met categorie 3-gebondenheid |

| Beschrijving | Menuiseriteplaten (ingesloten) |
| Eenvoudig bereikbaar | <p>Nee</p> <ul style="list-style-type: none"><li>• Het asbestmateriaal is bedekt (uitgezonderd laag verf, coating, behang, kunststof, textiel) en het wegnemen van het bedekkende materiaal kan niet zonder het bedekkende materiaal te beschadigen.</li></ul> |

- Zorg voor een veilig beheer. Vermijd het beschadigen van het asbestmateriaal. Controleer de toestand jaarlijks op wijzigingen.
- Voer bijkomende staalname(s) uit.

- Eenvoudige handelingen: mag via doe-het-zelf of door werknemer(s) met opleidingsattest eenvoudige handelingen  
Het materiaal valt relatief eenvoudig te verwijderen. Wij raden aan het materiaal te laten verwijderen door een werknemer met opleidingsattest eenvoudige handelingen.

Asbesthoudende menuiserieplaten mogen via eenvoudige handelingen verwijderd worden mits het materiaal in goede staat verkeert, hechtgebonden is en onbeschadigd wordt losgenomen. Mechanische bewerkingen zijn niet toegestaan.

Voor de start van de werken wordt de ruimte voldoende verlucht. Indien de platen niet-ingesloten zijn, wordt het oppervlak licht bevochtigd om stofvorming te beperken. Ingesloten platen worden verwijderd zonder de omringende constructie onnodig te beschadigen.

De platen worden manueel losgeschroefd of losgemaakt, zonder breken, zagen, schuren of slijpen. De platen moeten integraal verwijderd worden. Bij weerstand wordt de volledige constructie in haar geheel losgenomen.

Na verwijdering wordt de werkzone nat gereinigd.

Indien de platen beschadigd zijn, niet-hechtgebonden blijken, of alleen via breken of zagen kunnen worden verwijderd, valt de toepassing buiten eenvoudige handelingen en is een erkend asbestverwijderaar verplicht.

De gedemonteerde menuiserieplaten worden onmiddellijk na verwijdering stofarm verpakt in dubbele asbestfolie of in geschikte asbestzakken, luchtdicht afgesloten en correct geëtiketteerd als asbesthoudend afval.

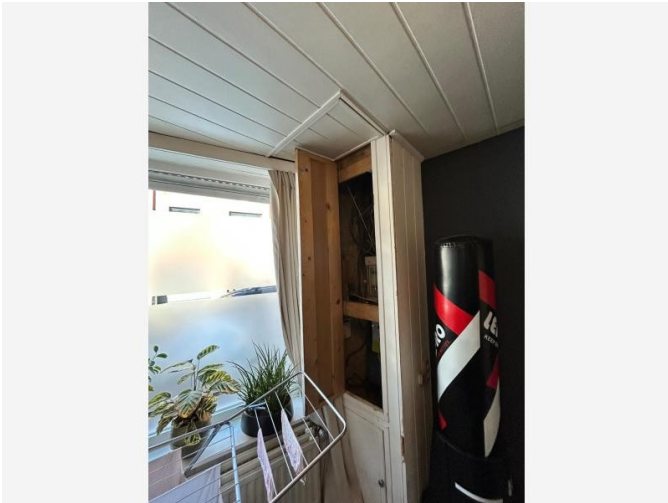
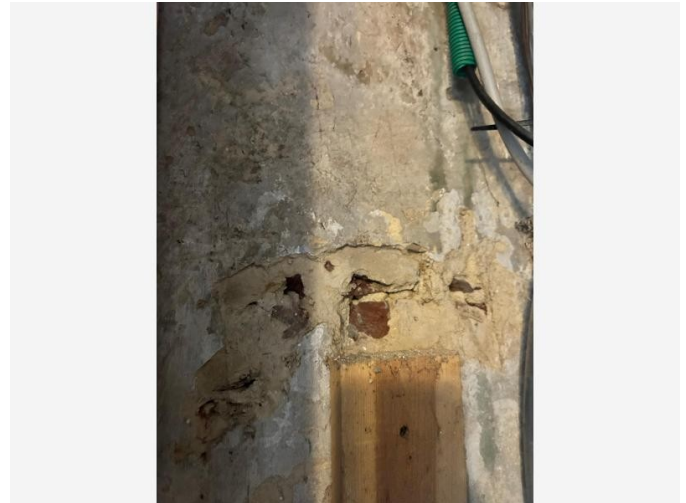
## Fiche 3: Pleisterwerk muur

Overzichtsfoto

Detailfoto

Geen asbest

| # | Type | Referentie | Resultaat |
|---|---|---|---|
| 3.1 | Mengmonster | 1) Pleisterwerk muur | Geen asbest |

| Opmerking | <p>Het pleisterwerk is verdeeld over de binnenwanden van het gehele pand (uitgez. natte ruimtes). De woning is uitgerust met valse plafonds.</p> <p>De aangegeven hoeveelheid is een benadering.</p> |

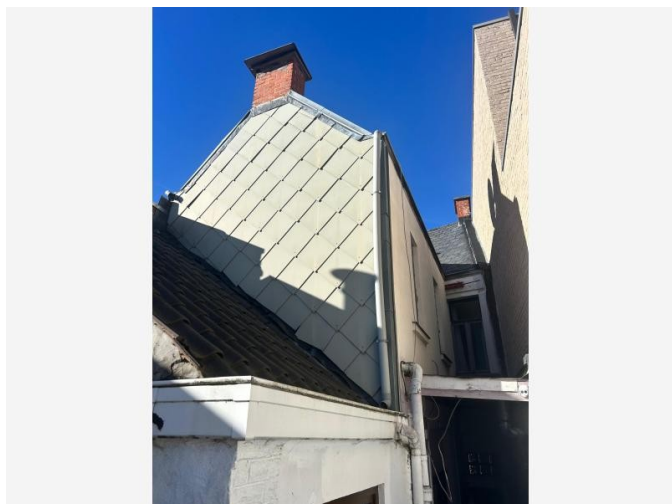
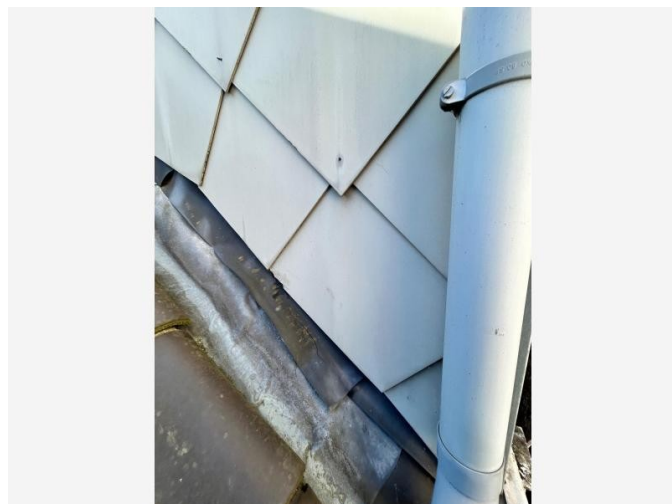
## Fiche 4: Leien - Gevel

Overzichtsfoto

Detailfoto

Geen asbest

| # | Type | Referentie | Resultaat |
|---|---|---|---|
| 4.1 | Puntmonster | 4) Lei gevelbekleding | Geen asbest |

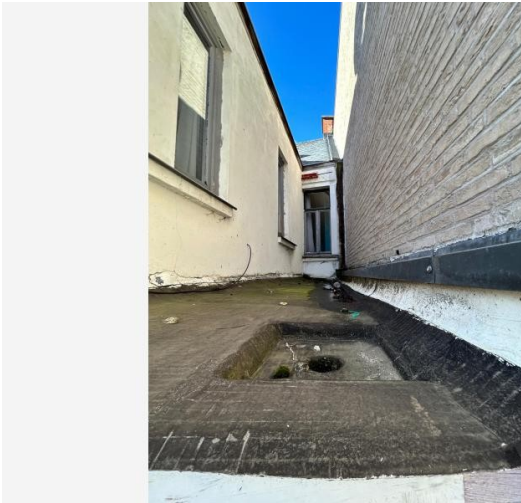
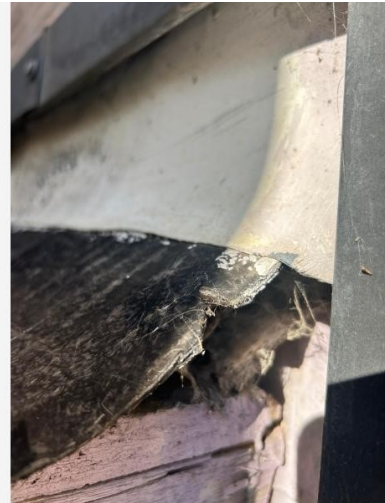
## Fiche 5: Roofing - Plat dak

Overzichtsfoto

Detailfoto

Geen asbest

| # | Type | Referentie | Resultaat |
|---|---|---|---|
| 5.1 | Puntmonster | 2) Roofing plat dak | Geen asbest |

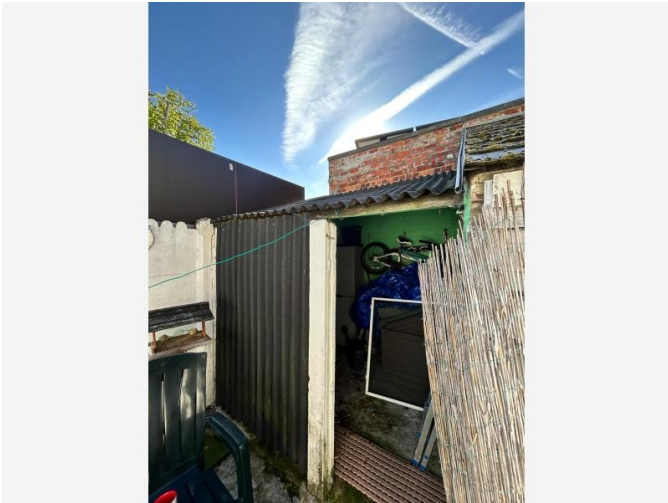
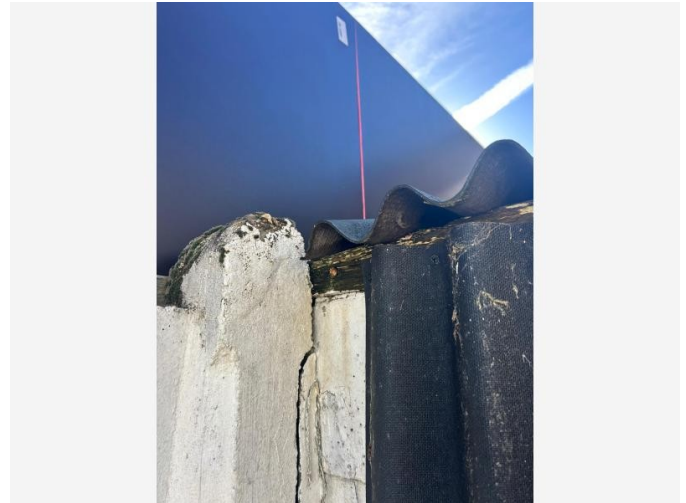
## Fiche 6: Golfplaten

Overzichtsfoto

Detailfoto

Geen asbest

| # | Type | Referentie | Resultaat |
|---|---|---|---|
| 6.1 | Puntmonster | 5) Golfplaat | Geen asbest |
