# Asbestinventarisat attest

Oosterzelesteenweg 35, 9230 Wetteren

Attestnummer : 20261001-000516.000

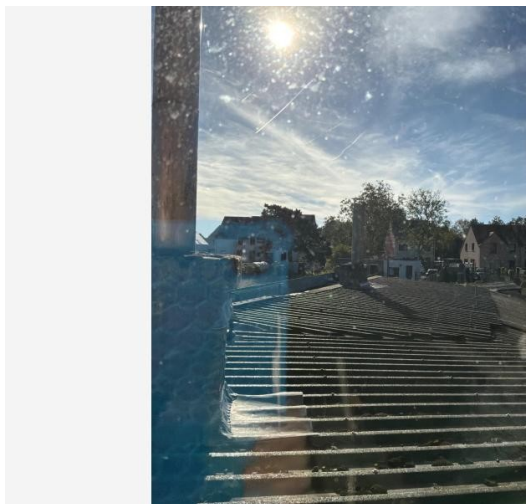
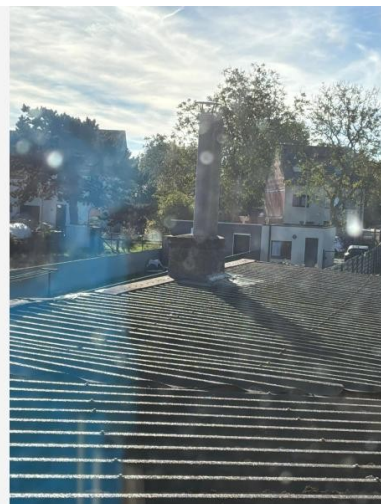
Het asbestmateriaal valt onder de mijlpaal van 2034.

**Dringend verwijderen**

| Eindbeoordeling materiaalrisico | Hoog materiaalrisico en/of hoge kans op vezelvrijgave |

| Asbestsoort (vezeltype) | Crocidoliet aanwezig |
| Toestand van het materiaal | Matig beschadigd, matig verweerd |

| Beschrijving | Asbest cement rookgaskanaal |
| Identificatiemethode | <p>De asbestdeskundige beoordeelt het materiaal als asbestverdacht en dus asbesthoudend, en dit zonder monstername.</p> <p>Motivatie: Er is een onderzoeksbepmerking die monstername verhindert; De ruimte of het materiaal bevindt zich hoger dan 3,5 meter vanaf een vaste ondergrond.</p> |

- Zorg voor een veilig beheer. Vermijd het beschadigen van het asbestmateriaal. Controleer de toestand jaarlijks op wijzigingen.
- Voer bijkomende staalname(s) uit.

- Eenvoudige handelingen: mag via doe-het-zelf of door werknemer(s) met opleidingsattest eenvoudige handelingen  
Bij het uitvoeren van eenvoudige handelingen, zoals toegestaan via doe-het-zelfmethoden of door werknemers met een opleidingsattest, is het gebruik van de juiste persoonlijke beschermingsmiddelen (PBM's) verplicht om blootstelling aan asbestvezels te voorkomen. Wij adviseren echter om asbest te laten verwijderen door een werknemer met opleidingscertificaat. Maar het is ook toegestaan via de doe-het-zelfmethode, mits de juiste voorzorgsmaatregelen en PBM's in acht worden genomen. De te gebruiken PBMs zijn:
  - FFP3-mondmasker of halfgelaatsmasker met P3 filter
  - wegwerpoverall (Tyvek CATIII, type 5 en 6)

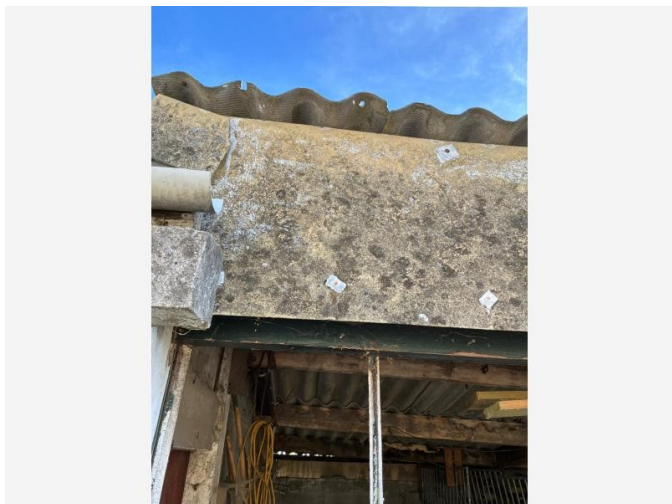
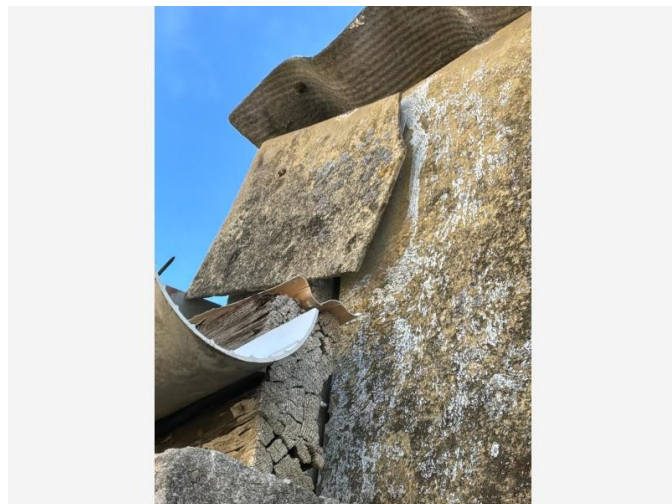
Het asbestmateriaal valt onder de mijlpaal van 2034.

Verwijderen

| Eindbeoordeling materiaalrisico | Laag materiaalrisico en/of verlaagde kans op vezelvrijgave |

| Toestand van het materiaal | Licht beschadigd, licht verweerd. Intacte calciumsilicaatplaat of materiaal met categorie 3-gebondenheid |

| # | Type | Referentie | Resultaat |
|---|---|---|---|
| 2.1 | Puntmonster | Mm6 | Chrysotiel |

| Beschrijving | Asbest lambrisering |

- Zorg voor een veilig beheer. Vermijd het beschadigen van het asbestmateriaal. Controleer de toestand jaarlijks op wijzigingen.

- Eenvoudige handelingen: mag via doe-het-zelf of door werknemer(s) met opleidingsattest eenvoudige handelingen  
Bij het uitvoeren van eenvoudige handelingen, zoals toegestaan via doe-het-zelfmethoden of door werknemers met een opleidingsattest, is het gebruik van de juiste persoonlijke beschermingsmiddelen (PBM's) verplicht om blootstelling aan asbestvezels te voorkomen. Wij adviseren echter om asbest te laten verwijderen door een werknemer met opleidingscertificaat. Maar het is ook toegestaan via de doe-het-zelfmethode, mits de juiste voorzorgsmaatregelen en PBM's in acht worden genomen. De te gebruiken PBMs zijn:
  - FFP3-mondmasker of halfgelaatsmasker met P3 filter
  - wegwerpoverall (Tyvek CATIII, type 5en 6)
  - afwasbaar schoeisel

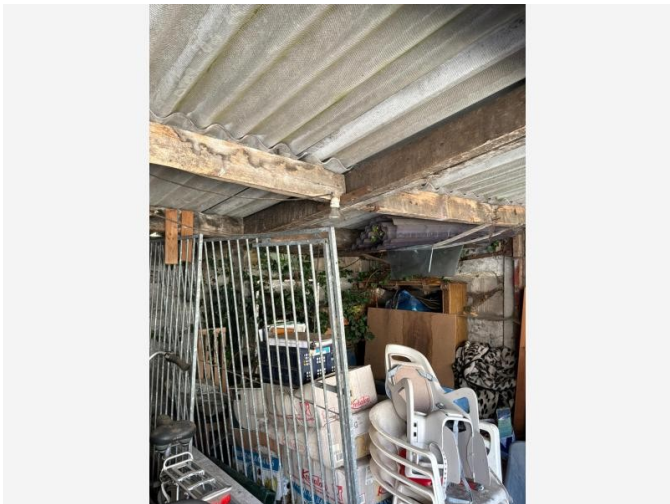
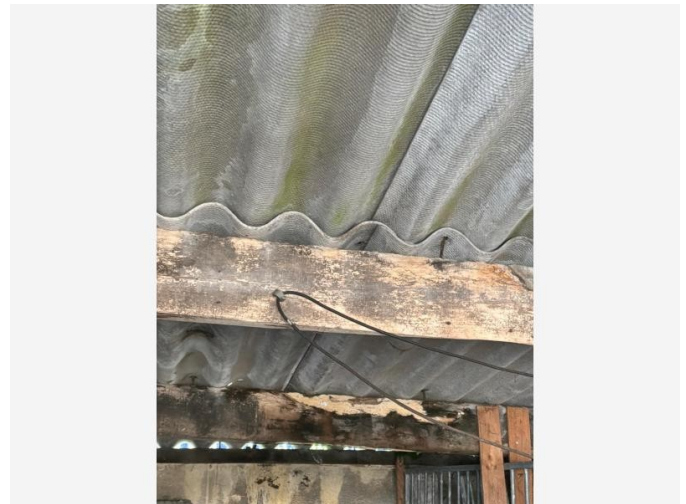
Het asbestmateriaal valt onder de mijlpaal van 2034.

Verwijderen

| Eindbeoordeling materiaalrisico | Verhoogd materiaalrisico en/of verhoogde kans op vezelvrijgave |

| Toestand van het materiaal | Matig beschadigd, matig verweerd |

| # | Type | Referentie | Resultaat |
|---|---|---|---|
| 3.1 | Puntmonster | Mm4 | Chrysotiel |

| Beschrijving | golfplaten dak |
| Opmerking | Geschatte hoeveelheid.<br>Breukvlak gemaakt: duidelijk asbestvezels aanwezig. |

- Zorg voor een veilig beheer. Vermijd het beschadigen van het asbestmateriaal. Controleer de toestand jaarlijks op wijzigingen.
- Hemelwater dat afspoelt van asbestcement daken of gevels kan asbestdeeltjes bevatten. Gebruik het enkel voor gesloten circuits (bv. spoelen toiletten). Reinig na het vervangen van het dak of de gevel de dakgoten en regenwaterput of -ton om asbesthoudend sediment of slib te verwijderen
- Voer bijkomende staalname(s) uit.

- Eenvoudige handelingen: mag via doe-het-zelf of door werknemer(s) met opleidingsattest eenvoudige handelingen  
Bij het uitvoeren van eenvoudige handelingen, zoals toegestaan via doe-het-zelfmethoden of door werknemers met een opleidingsattest, is het gebruik van de juiste persoonlijke beschermingsmiddelen (PBM's) verplicht om blootstelling aan asbestvezels te voorkomen. Wij adviseren echter om asbest te laten verwijderen door een werknemer met opleidingscertificaat. Maar het is ook toegestaan via de doe-het-zelfmethode, mits de juiste voorzorgsmaatregelen en PBM's in acht worden genomen. De te gebruiken PBMs zijn:

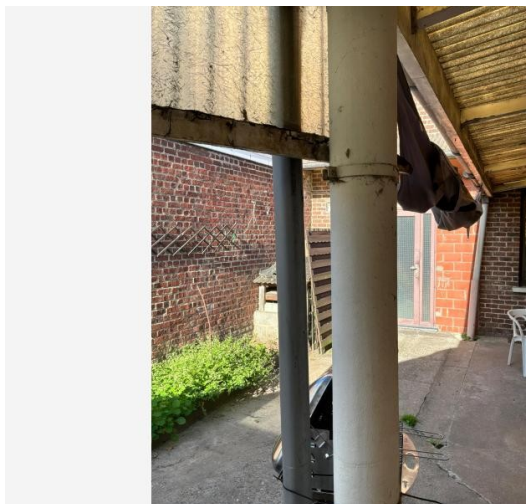
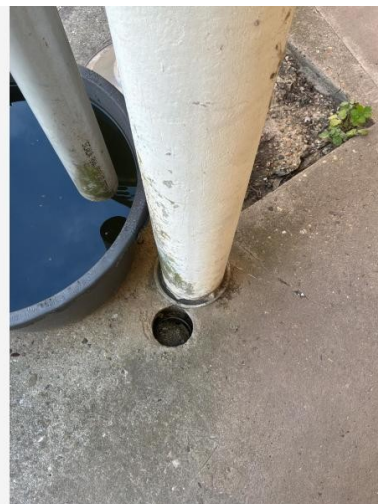
Het asbestmateriaal valt onder de mijlpaal van 2040.

Verwijderen

- Zorg voor een veilig beheer. Vermijd het beschadigen van het asbestmateriaal. Controleer de toestand jaarlijks op wijzigingen.
- Hemelwater dat afspoelt van asbestcement daken of gevels kan asbestdeeltjes bevatten. Gebruik het enkel voor gesloten circuits (bv. spoelen toiletten). Reinig na het vervangen van het dak of de gevel de dakgoten en regenwaterput of -ton om asbesthoudend sediment of slib te verwijderen
- Voer bijkomende staalname(s) uit.

- Eenvoudige handelingen: mag via doe-het-zelf of door werknemer(s) met opleidingsattest eenvoudige handelingen  
Bij het uitvoeren van eenvoudige handelingen, zoals toegestaan via doe-het-zelfmethoden of door werknemers met een opleidingsattest, is het gebruik van de juiste persoonlijke beschermingsmiddelen (PBM's) verplicht om blootstelling aan asbestvezels te voorkomen. Wij adviseren echter om asbest te laten verwijderen door een werknemer met opleidingscertificaat. Maar het is ook toegestaan via de doe-het-zelfmethode, mits de juiste voorzorgsmaatregelen en PBM's in acht worden genomen. De te gebruiken PBMs zijn:

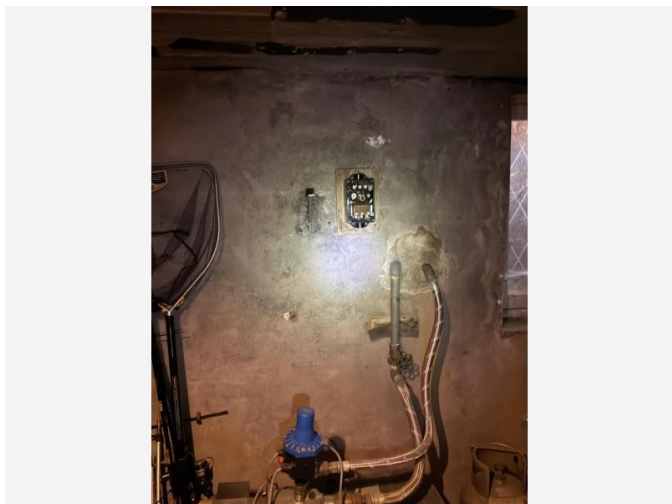
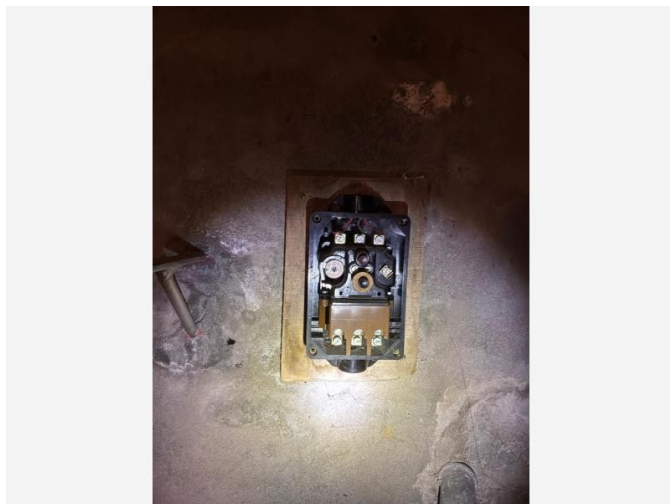
| Identificatiemethode | <p>De asbestdeskundige beoordeelt het materiaal als asbestverdacht en dus asbesthoudend, en dit zonder monstername.</p> <p>Motivatie: De monstername brengt andere schade aan dan schade die inherent is aan de monstername.</p> |
| Opmerking | <p>Geschatte hoeveelheid</p> <p>Betreft verschillende toepassingen in bakeliet</p> |

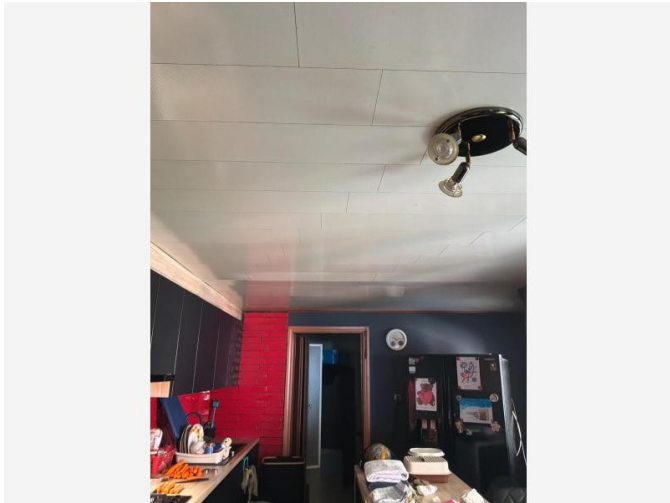
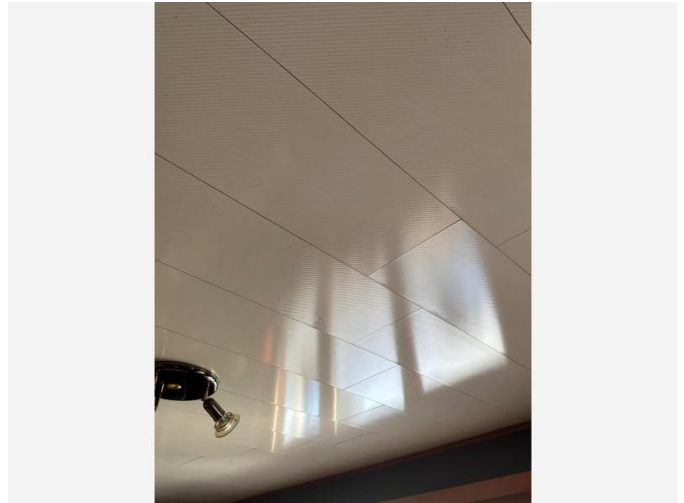
| Basis voor advies | De asbestdeskundige beoordeelt het materiaal als niet-asbestverdacht. |

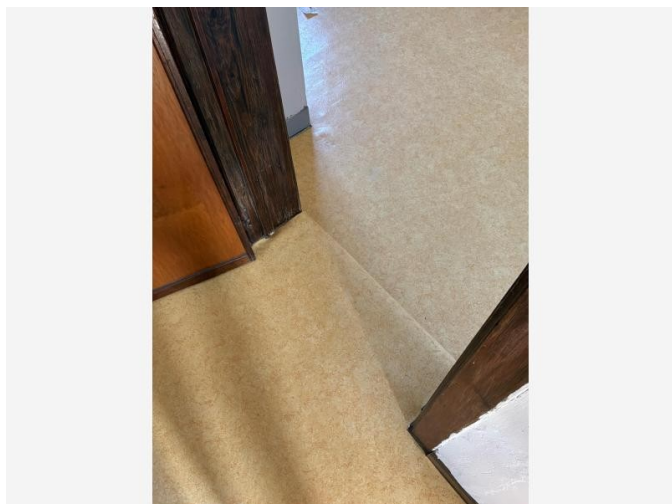
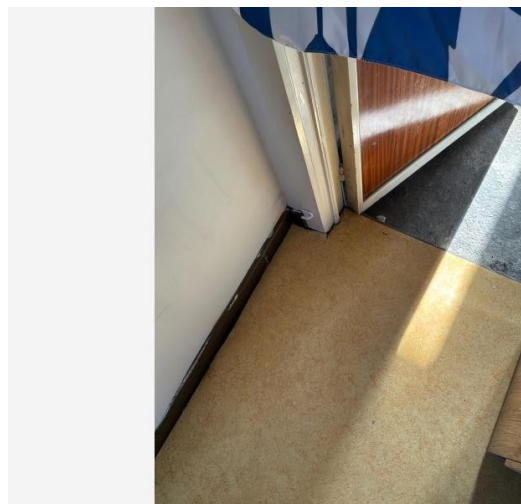
| Basis voor advies | De asbestdeskundige beoordeelt het materiaal als niet-asbestverdacht. |

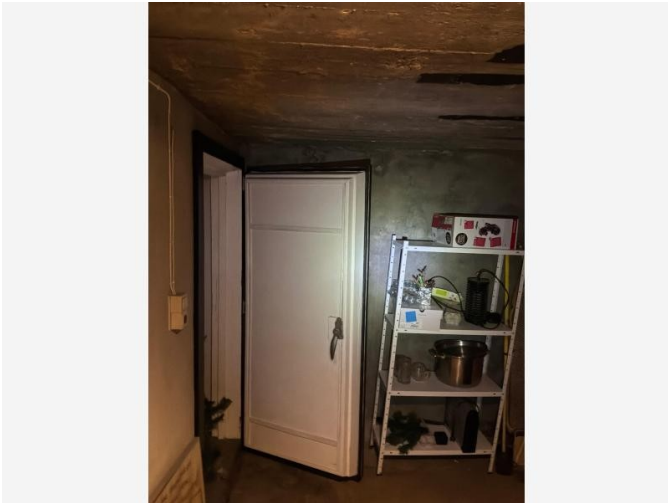
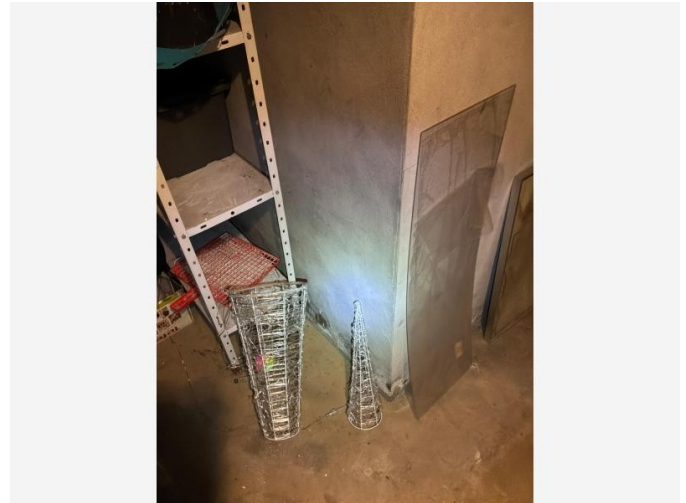
## Fiche 10: 94. cementering wand

Geen asbest

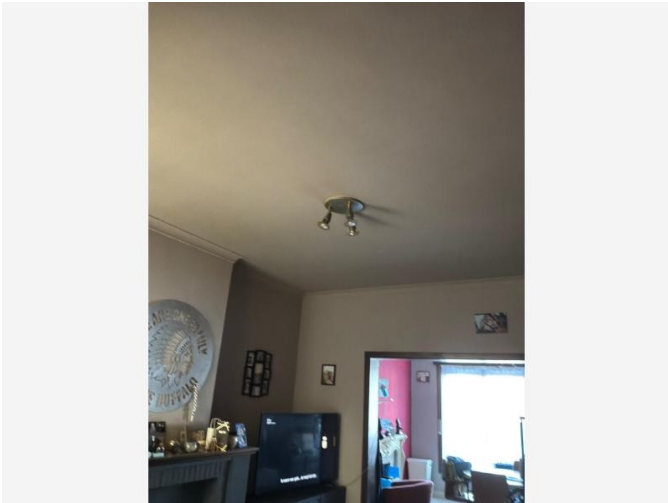
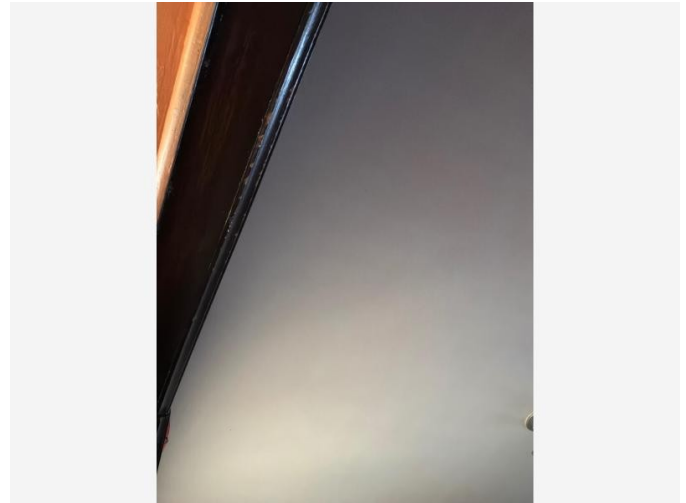
## Fiche 11: 2. pleisterwerk plafond

Geen asbest

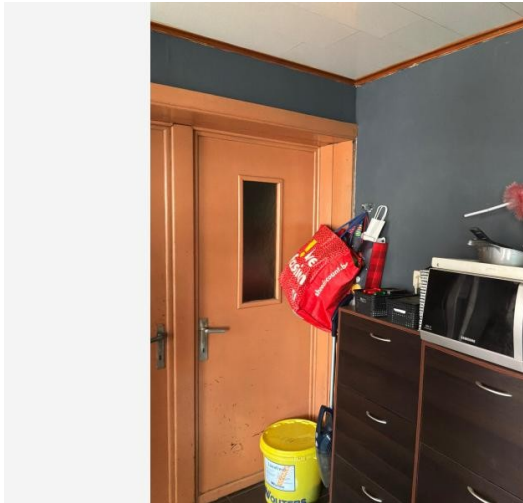
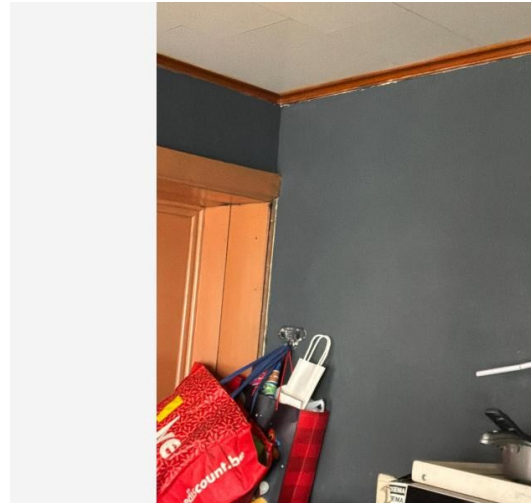
## Fiche 12: 1. pleisterwerk wanden

Geen asbest

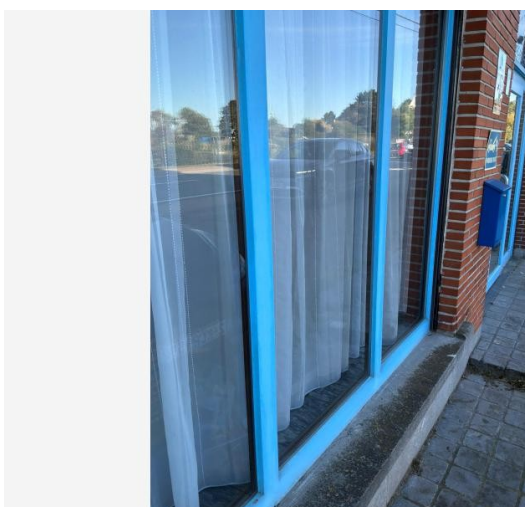
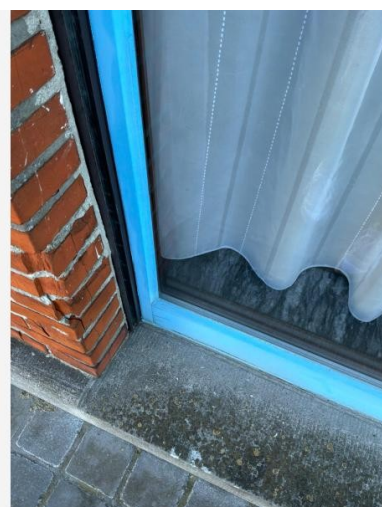
## Fiche 16: 4. mastiek type: niet asbest verdacht

| Beschrijving | Notitie | Terug te vinden op plannen |
|---|---|---|
| Fiche 16: 4. mastiek type: niet asbest verdacht | Aanwezig in alle ramen, buiten de andere aangeduide types.<br><br>Dit type mastiek is niet asbest verdacht | - |

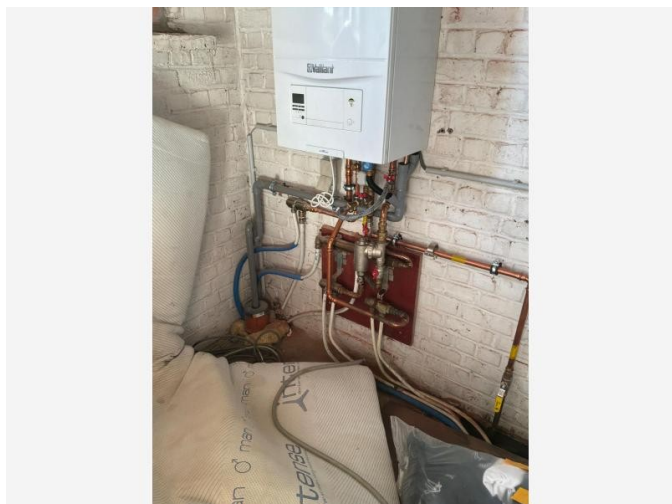
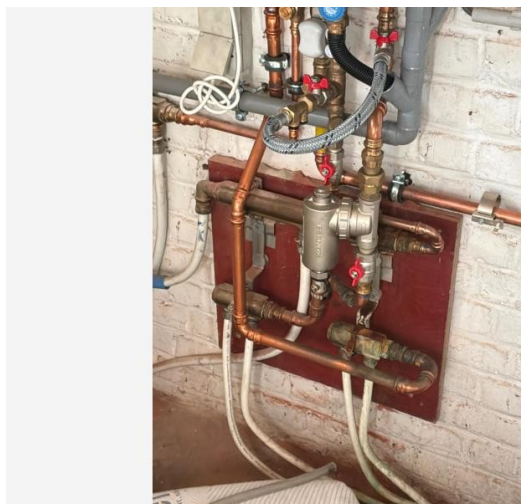
### Fiche 18: 8. buisisolatie verwarmingsbuizen: niet aanwezig

| Beschrijving | Notitie | Terug te vinden op plannen |
|---|---|---|
| Fiche 18: 8. buisisolatie verwarmingsbuizen: niet aanwezig | Deze toepassing is niet asbest verdacht. | Plan 1.3: Hoofdgebouw plan 1e |
