# Asbestinventarisatetest

Molenkouter 106, 9520 Sint-Lievens-Houtem

Attestnummer : 20250901-000400.000

Uitgegeven op : 01.09.2025

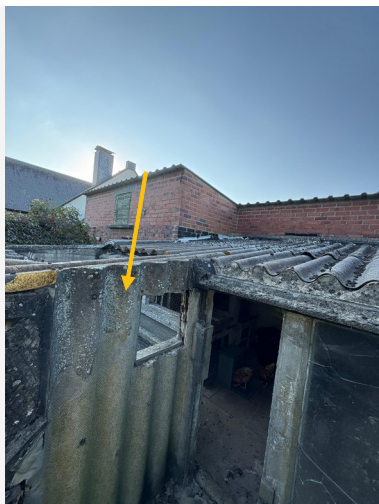
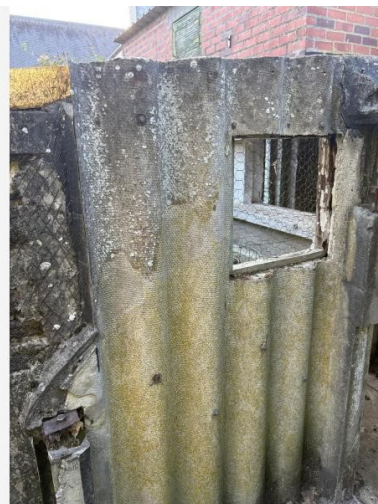
| Eindbeoordeling materiaalrisico | Verhoogd materiaalrisico en/of verhoogde kans op vezelvrijgave |

| Toestand van het materiaal | Matig beschadigd, matig verweerd |

| Beschrijving | Golfplaten (muren) |
| Asbestmateriaal | Dak- en gevelbekleding - Golfplaat |
| Hoeveelheid (oppervlakte - aantal) | <ul style="list-style-type: none"><li>• 2,00 m<sup>2</sup> - 2 stuks</li></ul> |

Het asbestmateriaal valt onder de mijlpaal van 2034.

Verwijderen

- Zorg voor een veilig beheer. Vermijd het beschadigen van het asbestmateriaal. Controleer de toestand jaarlijks op wijzigingen.

- Eenvoudige handelingen: mag via doe-het-zelf of door werknemer(s) met opleidingsattest eenvoudige handelingen  
U mag asbestcementmaterialen zelf verwijderen, op voorwaarde dat ze in goede staat zijn en u de nodige voorzorgsmaatregelen naleeft. Asbestcement moet met uiterste zorg worden behandeld om vezelverspreiding te voorkomen. Het materiaal mag nooit worden gebroken, gezaagd, geboord of versneden. Vooraf wordt het licht bevochtigd om stofvorming te beperken. Na verwijdering moet het materiaal onmiddellijk verpakt worden in dubbele plastic folie of asbestzakken, goed afgesloten en voorzien van een duidelijk asbestwaarschuwinglabel. Het verpakte afval wordt opgeslagen op een afgeschermd, niet-publieke locatie tot het wordt opgehaald. Tijdens het hanteren van asbestcement zijn persoonlijke beschermingsmiddelen verplicht: een type 5 wegwerpoverall (stofdicht en waterbestendig met kap), een FFP3-stoffiltermasker, wegwerphandschoenen (vastgekleefd aan de overall) en veiligheidsschoenen of laarzen (eveneens vastgekleefd aan de overall). U kan daarnaast ook een veiligheidsbril, helm of stootpet dragen. Alle persoonlijke beschermingsmiddelen moeten CE-gemarkeerd zijn. Meer informatie vindt u op: <https://ovam.vlaanderen.be/voorzorgsmaatregelen-bij-asbestverwijdering>

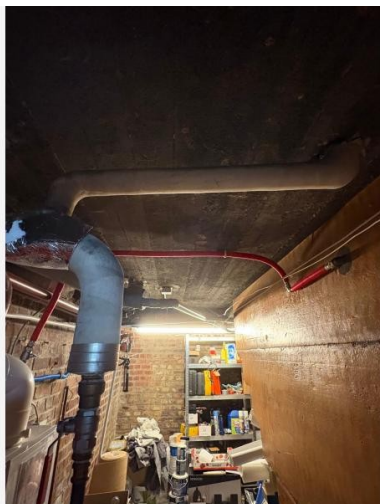
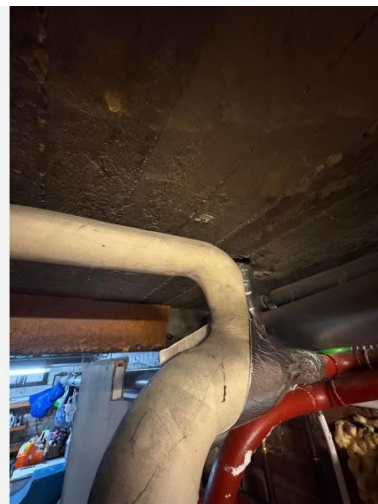
| Eindbeoordeling materiaalrisico | Verhoogd materiaalrisico en/of verhoogde kans op vezelvrijgave |

| Toestand van het materiaal | Licht beschadigd, licht verweerd. Intact calciumsilicaatmateriaal of categorie III 'gebondenheid' |

| # | Type | Referentie | Resultaat |
|---|---|---|---|
| 2.1 | Mengmonster | MOL004 | Amosiet |

| Beschrijving | Leidingisolatie (kelder) |
| Asbestmateriaal | In-situ afwerkingslagen - Thermische isolatie |

Het asbestmateriaal valt onder de mijlpaal van 2034.

Verwijderen

- Zorg voor een veilig beheer. Vermijd het beschadigen van het asbestmateriaal. Controleer de toestand jaarlijks op wijzigingen.

- Hermetische zone (erkend asbestverwijderaar)  
Asbesthoudende leidingisolatie mag alleen worden verwijderd door een erkende asbestverwijderaar. Dit materiaal is zwakgebonden en kan gemakkelijk vezels vrijgeven bij beschadiging. De verwijdering moet gebeuren in een hermetische zone.

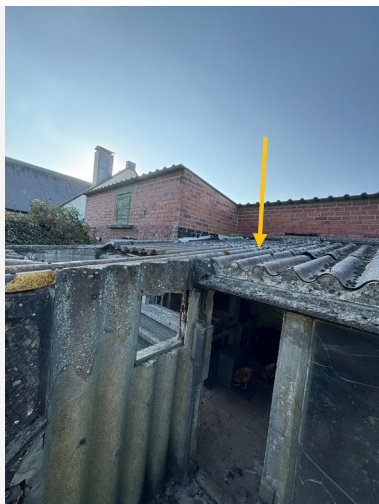
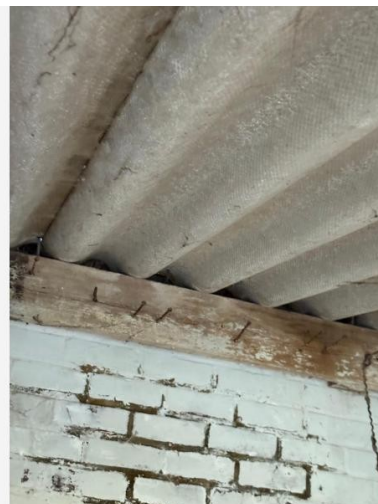
| Eindbeoordeling materiaalrisico | Verhoogd materiaalrisico en/of verhoogde kans op vezelvrijgave |

| Toestand van het materiaal | Matig beschadigd, matig verweerd |

| # | Type | Referentie | Resultaat |
|---|---|---|---|
| 3.1 | Puntmonster | MOL005 | Chrysotiel |

| Beschrijving | Golfplaten (dak) |
| Opmerking | De golfplaten zijn ook aanwezig op het 'oude hok', maar deze zijn niet zichtbaar door de overwoekering van de klimop (planten). |

Het asbestmateriaal valt onder de mijlpaal van 2034.

Verwijderen

- Zorg voor een veilig beheer. Vermijd het beschadigen van het asbestmateriaal. Controleer de toestand jaarlijks op wijzigingen.
- Hemelwater dat afspoelt van asbestcement daken of gevels kan asbestdeeltjes bevatten. Gebruik het enkel voor gesloten circuits (bv. spoelen toiletten). Reinig na het vervangen van het dak of de gevel de dakgoten en regenwaterput of -ton om asbesthoudend sediment of slib te verwijderen

- Eenvoudige handelingen: mag via doe-het-zelf of door werknemer(s) met opleidingsattest eenvoudige handelingen  
U mag asbestcementmaterialen zelf verwijderen, op voorwaarde dat ze in goede staat zijn en u de nodige voorzorgsmaatregelen naleeft. Asbestcement moet met uiterste zorg worden behandeld om vezelverspreiding te voorkomen. Het materiaal mag nooit worden gebroken, gezaagd, geboord of versneden. Vooraf wordt het licht bevochtigd om stofvorming te beperken. Na verwijdering moet het materiaal onmiddellijk verpakt worden in dubbele plastic folie of asbestzakken, goed afgesloten en voorzien van een duidelijk asbestwaarschuwinglabel. Het verpakte afval wordt opgeslagen op een afgeschermd, niet-publieke locatie tot het wordt opgehaald. Tijdens het hanteren van asbestcement zijn persoonlijke beschermingsmiddelen verplicht: een type 5 wegwercoverall (stofdicht en waterbestendig met kap), een

FFP3-stoffiltermasker, wegwerphandschoenen (vastgekleefd aan de overall) en veiligheidsschoenen of laarzen (eveneens vastgekleefd aan de overall). U kan daarnaast ook een veiligheidsbril, helm of stootpet dragen. Alle persoonlijke beschermingsmiddelen moeten CE-gemarkeerd zijn. Meer informatie vindt u op: <https://ovam.vlaanderen.be/voorzorgsmaatregelen-bij-asbestverwijdering>

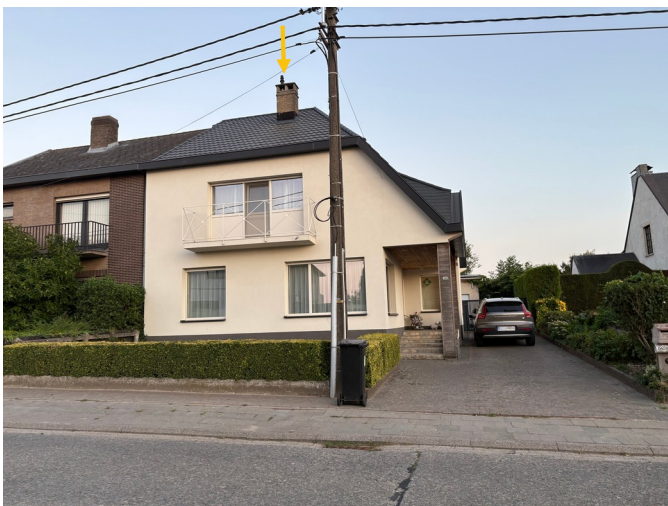
*Situeringfoto*

**Reden:** Het te onderzoeken materiaal situeert zich hoger dan 3,50 m te rekenen vanaf een veilige ondergrond

**Uitleg van de asbestdeskundige:** Aangezien de schouw zich bevindt op een hoogte van meer dan 3,5 meter (gemeten vanaf de veilige ondergrond), kon deze tijdens de inspectie niet worden gecontroleerd. Ook langs de binnenzijde was inspectie niet mogelijk. Dit vormt een beperking op middellange termijn, aangezien er geen hoogtewerker beschikbaar is op korte termijn of tegen redelijke kosten. Zodra de schouw(en) toegankelijk wordt/worden gemaakt, dient nader onderzoek plaats te vinden en eventueel bemonstering te worden uitgevoerd. De visueel waarneembare delen van de schouwpijpen zijn niet asbestverdacht.

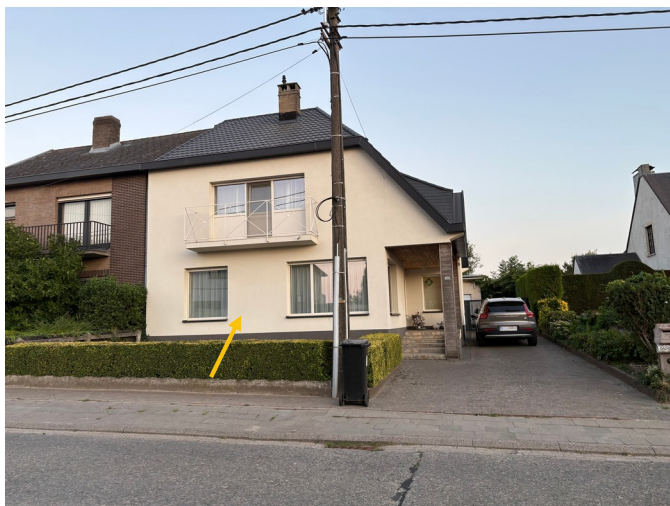
De gevel werd in 2021 volledig gerenoveerd door 'CS pleisterwerken'.

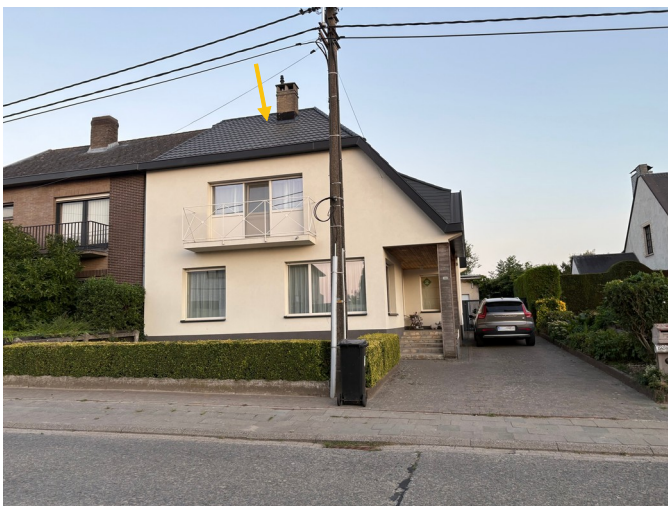
Voor deze woning is een factuur uit 2019 aanwezig, waarin wordt vermeld dat een overzetdak met Covertile-dakpannen werd geplaatst bovenop een bestaand 'leien dak'. Het is niet duidelijk of deze leien asbesthoudend zijn. Tijdens het niet-destructieve onderzoek werden geen zichtbare delen van het oorspronkelijke dak aangetroffen. Hierdoor is het niet mogelijk uit te sluiten dat er asbesthoudende leien onder het nieuwe dak aanwezig zijn. Bij toekomstige renovatiewerken aan het dak is het aanbevolen het oude dak te laten controleren op de aanwezigheid van asbest.

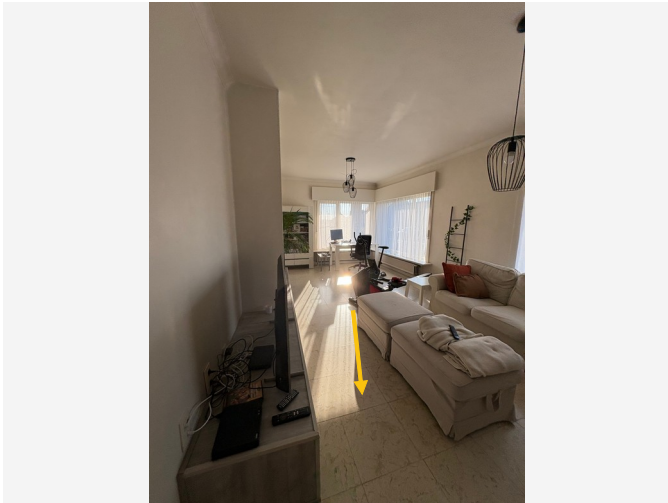
De tegels zijn aanwezig in de badkamer (verdiep 1), het volledige gelijkvloers en de vloer in de bergingen. Er werd aan de hand van niet-destructief onderzoek geen asbestverdachte tegels aangetroffen. Bij renovatiewerken zijn bijkomende staalnames aan te raden (ook van de tegellijm).

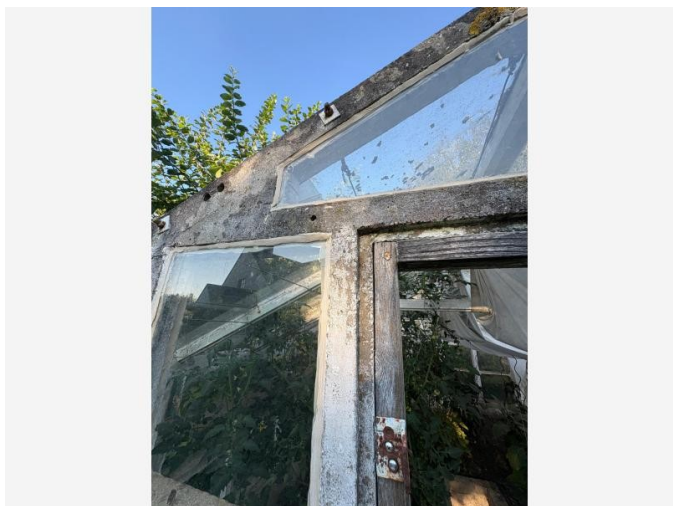
De matiek van de serre is recentelijk vernieuwd, en niet asbestverdacht.

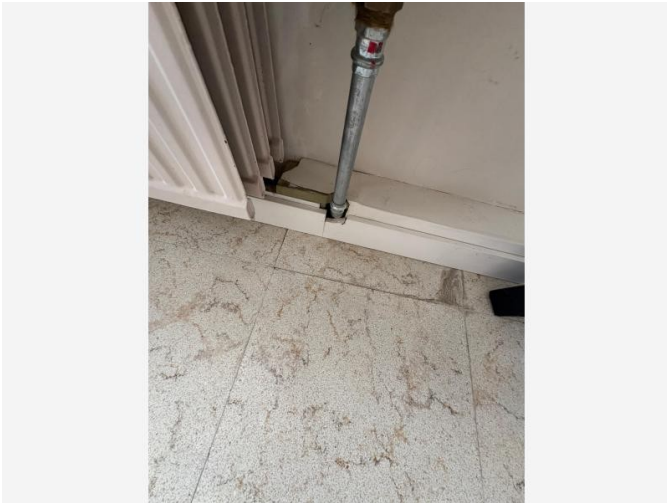
Er werd geen tegellijm aangetroffen aan de hand van niet-destructief onderzoek. Om de tegellijm vast te stellen, is er destructief onderzoek nodig (behoort niet tot de opdracht van dit inventaris). Mijn advies is dat bij afbraak of renovatie de (eventuele) materialen/producten (lijm/-cement) die zich onder de tegels en plinten bevinden gecontroleerd worden om als niet-asbestverdacht gecatalogeerd te worden.

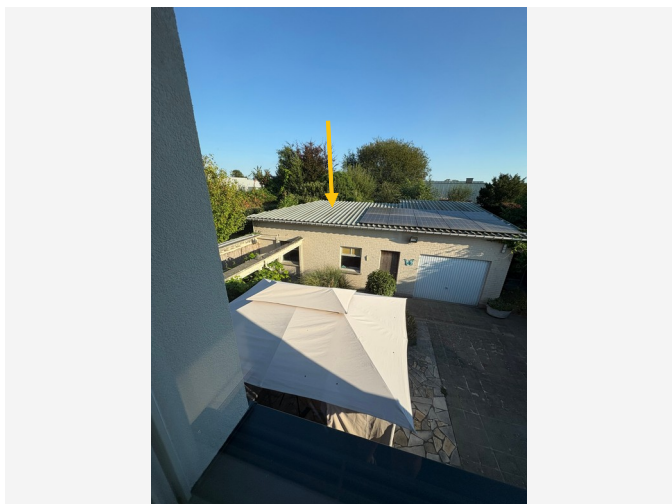
Het dak van de bergingen en garage is bedekt met een nieuw dak (sandwichpanelen), welke niet asbestverdacht zijn.

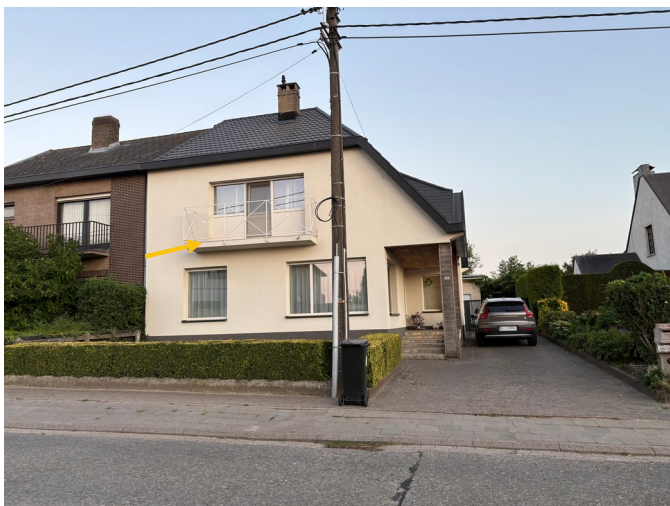
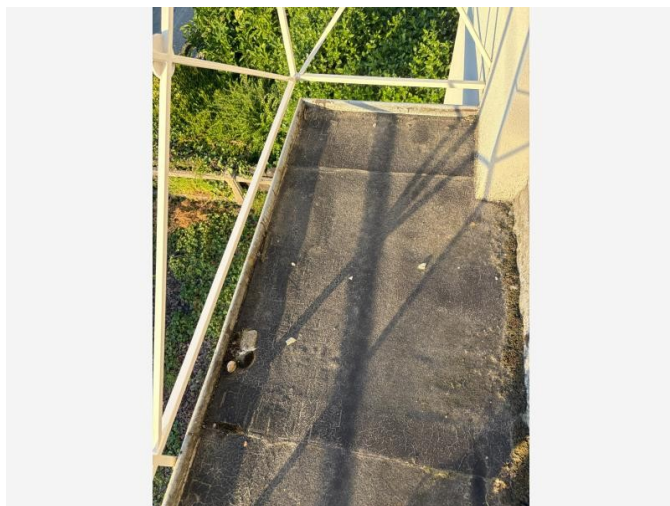
## Fiche 11: Roofing (balkon slaapkamer)

Geen asbest
