# Asbestinventarisatetest

Ledebaan 25, 9300 Aalst

Attestnummer : 20260622-000158.000

Uitgegeven op : 22.06.2026

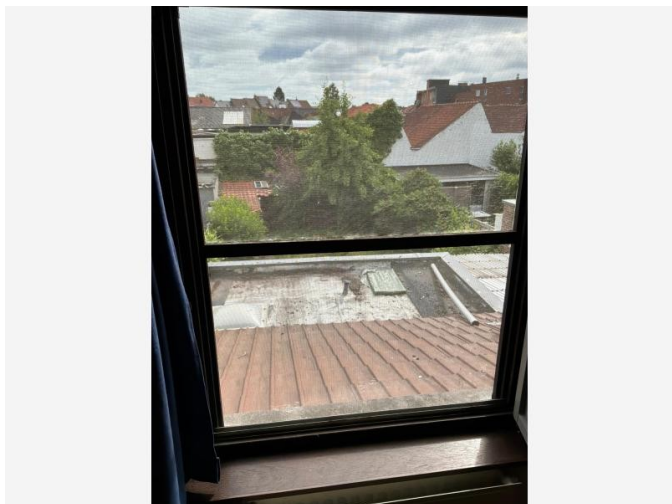
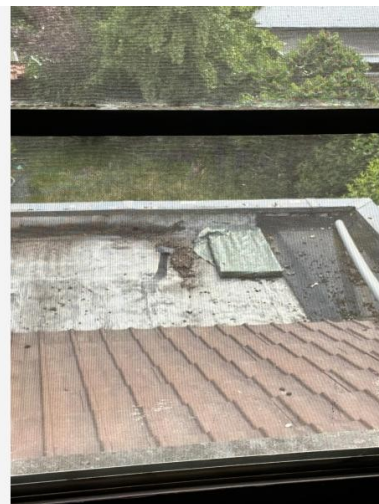
Het asbestmateriaal valt onder de mijlpaal van 2040.

Zorgvuldig beheren

Eindbeoordeling materiaalrisico	Laag materiaalrisico en/of verlaagde kans op vezelvrijgave
---------------------------------	--

Gebondenheid	Categorie 1: hechtgebonden in oorsprong
Asbestsoort (vezeltype)	Alleen chrysotiel aanwezig
Asbestconcentratie	Laag (< 50%)
Afschermingsgraad van het gehele materiaal	Geheel of deels vrij aan de buitenlucht, maar geen contact met binnenlucht
Toestand van het materiaal	Licht beschadigd, licht verweerd. Intacte calciumsilicaatplaat of materiaal met categorie 3-gebondenheid

Beschrijving	roofing dak
Omgeving	Buiten
Primaire drager	Plat dak
Asbestmateriaal	Dak- en gevelbekleding - Roofing
Bindmiddel van asbestmateriaal	Bitumen (roofing, teer, asfalt)
Gebondenheid op basis van bindmiddel	Hecht
Hoeveelheid (oppervlakte - aantal)	<ul style="list-style-type: none"><li>• 30,00 m<sup>2</sup> - 1 stuk</li></ul>
Totale oppervlakte	30,00 m <sup>2</sup>
Eenvoudig bereikbaar	Ja
Bevestigingswijze	<ul style="list-style-type: none"><li>• Verlijmd, ingegoten, versmeerd</li></ul>
Identificatiemethode	<p>De asbestdeskundige beoordeelt het materiaal als asbestverdacht en dus asbesthoudend, en dit zonder monstername.</p> <p>Motivatie: Er is een onderzoeksbeperking die monstername verhindert; De asbestdeskundige kan geen volledige risicobeoordeling uitvoeren van het materiaal.</p>
Destructieve handeling voor identificatie	Nee
Opmerking	GESchatte heoveelheid. Er kan enkel een uitspraak gedaan worden over de bovenste laag. Mogelijks bevinden er zich nog enkele lagen onder de toplaag. Niet mogelijkheden staal te nemen wegen pc platen rondom

- Zorg voor een veilig beheer. Vermijd het beschadigen van het asbestmateriaal. Controleer de toestand jaarlijks op wijzigingen.
- Voer bijkomende staalname(s) uit.

- Eenvoudige handelingen: mag via doe-het-zelf of door werknemer(s) met opleidingsattest eenvoudige handelingen  
Bij het uitvoeren van eenvoudige handelingen, zoals toegestaan via doe-het-zelfmethoden of door werknemers met een opleidingsattest, is het gebruik van de juiste persoonlijke beschermingsmiddelen (PBM's) verplicht om blootstelling aan asbestvezels te voorkomen. Wij adviseren echter om asbest te laten verwijderen door een werknemer met opleidingscertificaat. Maar het is ook toegestaan via de doe-het-zelfmethode, mits de juiste voorzorgsmaatregelen en PBM's in acht worden genomen. De te gebruiken PBMs zijn:
  - FFP3-mondmasker of halfgelaatsmasker met P3 filter
  - wegwerpoverall (Tyvek CATIII, type 5en 6)

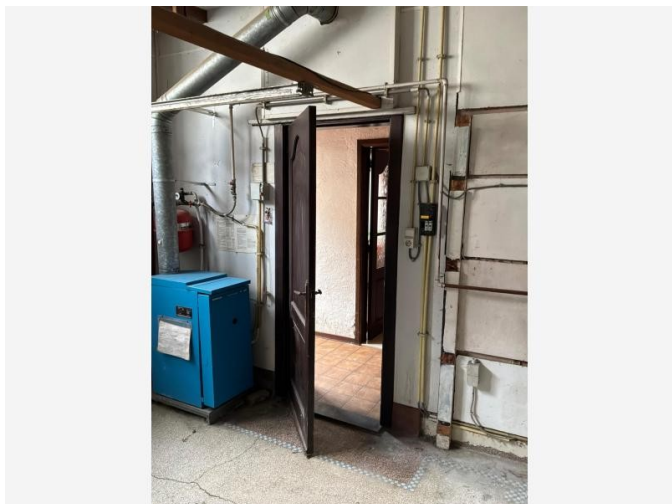
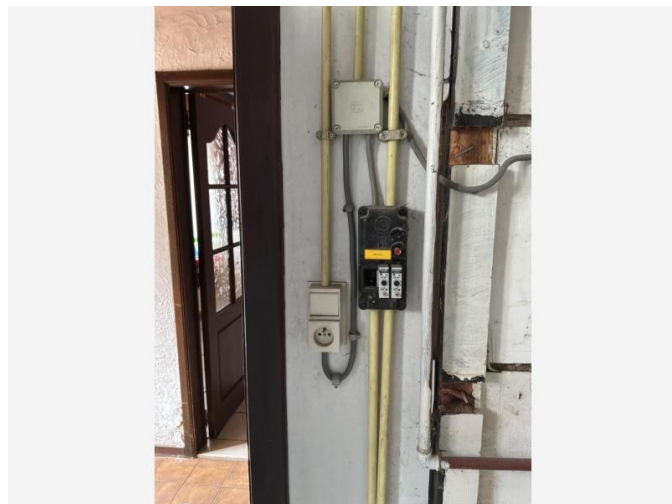
Het asbestmateriaal valt onder de mijlpaal van 2040.

Zorgvuldig beheren

Eindbeoordeling materiaalrisico	Laag materiaalrisico en/of verlaagde kans op vezelvrijgave
---------------------------------	--

Gebondenheid	Categorie 1: hechtgebonden in oorsprong
Asbestsoort (vezeltype)	Crocidoliet aanwezig
Asbestconcentratie	Laag (< 50%)
Afschermingsgraad van het gehele materiaal	Geheel of deels vrij aan de binnenlucht, maar geen contact met binnenluchtstromen
Toestand van het materiaal	Onbeschadigd, niet verweerd

Beschrijving	Bakeliet electra
Omgeving	Binnen
Primaire drager	Communicatie en elektrische infrastructuur en uitrusting
Asbestmateriaal	Plaat, paneel, tablet - Type Bakeliet
Bindmiddel van asbestmateriaal	Kunststof of -hars
Gebondenheid op basis van bindmiddel	Hecht
Hoeveelheid (oppervlakte - dikte - aantal)	• 0,59 m <sup>2</sup> - 0,30 cm - 1 stuk
Totaal volume	0,002 m <sup>3</sup>
Eenvoudig bereikbaar	Ja
Bevestigingswijze	• Onbekend
Identificatiemethode	<p>De asbestdeskundige beoordeelt het materiaal als asbestverdacht en dus asbesthoudend, en dit zonder monstername.</p> <p>Motivatie: De monstername brengt andere schade aan dan schade die inherent is aan de monstername.</p>
Destructieve handeling voor identificatie	Nee
Opmerking	<p>Geschatte hoeveelheid</p> <p>Betreft verschillende toepassingen in bakeliet</p>

- Zorg voor een veilig beheer. Vermijd het beschadigen van het asbestmateriaal. Controleer de toestand jaarlijks op wijzigingen.
- Voer bijkomende staalname(s) uit.

- Eenvoudige handelingen: mag via doe-het-zelf of door werknemer(s) met opleidingsattest eenvoudige handelingen  
Bij het uitvoeren van eenvoudige handelingen, zoals toegestaan via doe-het-zelfmethoden of door werknemers met een opleidingsattest, is het gebruik van de juiste persoonlijke beschermingsmiddelen (PBM's) verplicht om blootstelling aan asbestvezels te voorkomen. Wij adviseren echter om asbest te laten verwijderen door een werknemer met opleidingscertificaat. Maar het is ook toegestaan via de doe-het-zelfmethode, mits de juiste voorzorgsmaatregelen en PBM's in acht worden genomen. De te gebruiken PBMs zijn:
  - FFP3-mondmasker of halfgelaatsmasker met P3 filter
  - wegwerpoverall (Tyvek CATIII, type 5en 6)

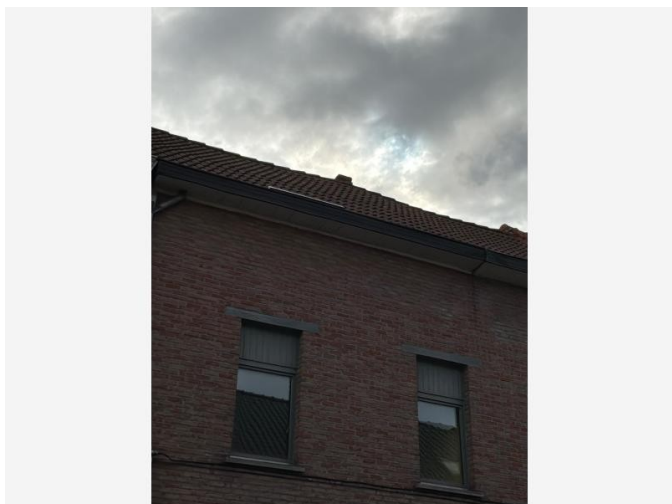
Situeringfoto

**Reden:** Het te onderzoeken materiaal situeert zich hoger dan 3,50 m te rekenen vanaf een veilige ondergrond

**Uitleg van de asbestdeskundige:** De binnekant van de schouw is niet inspecteerbaar, aan de buitenkant van de schouw werd zichtbaar geen asbest aangetroffen. Bij werken in of aan de schouw extra aandacht besteden, hier kan zich mogelijks nog asbest schuilhouden. De inspecteur kon dit tijdens zijn bezoek niet vaststellen, daar deze handelingen onder een destructieve handeling zou vallen.

(Asbest)materiaal	Rookgaskanaal
Karakterisatie	Asbest (verdacht)
Primaire drager	HVAC infrastructuur en uitrusting

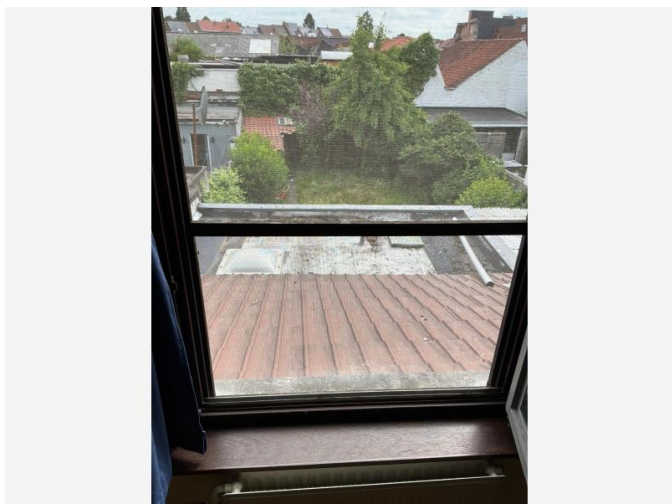
*Situeringfoto*

**Reden:** Het te onderzoeken materiaal situeert zich hoger dan 3,50 m te rekenen vanaf een veilige ondergrond

**Uitleg van de asbestdeskundige:** Het dak bevindt zich hoger dan 3,5m van een veilige ondergrond. Het onderdak is van binnenuit niet te inspecteren. Hou rekening mee dat er zich mogelijk toch asbesthoudende materialen bevinden in het onderdak die de inspecteur niet kon vaststellen tijdens de inspectie. Extra controle aangeraden indien het onderdak verder geïnspecteerd kan worden.

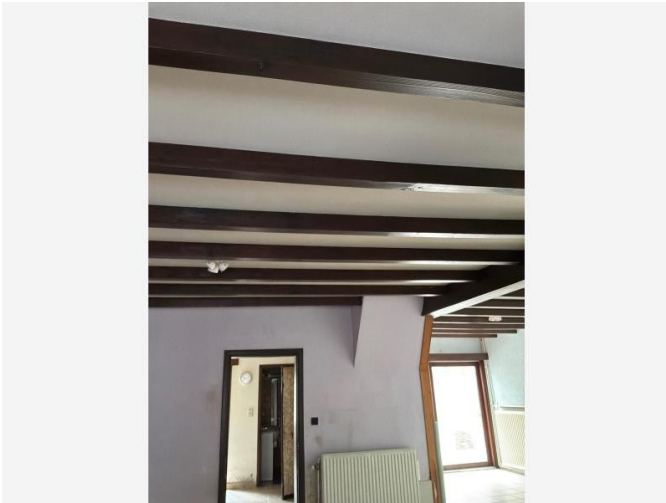
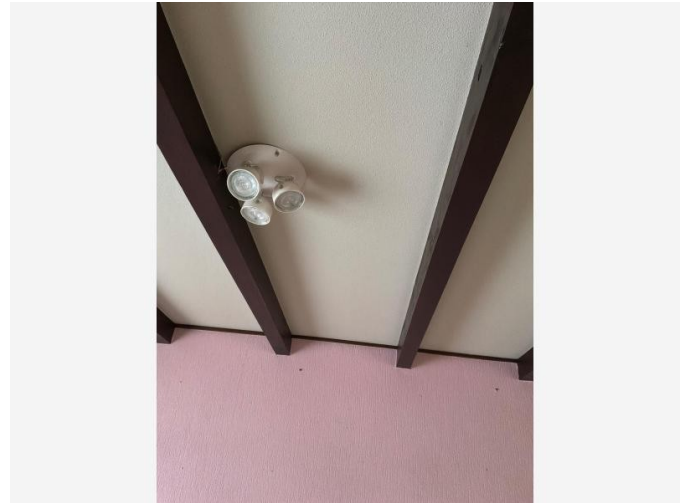
Dit type plafond is niet asbest verdacht. Er kan echter geen uitspraak gedaan worden over de achterliggende delen. Hier kunnen zich mogelijk nog verdacht materialen bevinden.

Basis voor advies	De asbestdeskundige beoordeelt het materiaal als niet-asbestverdacht.
-------------------	---

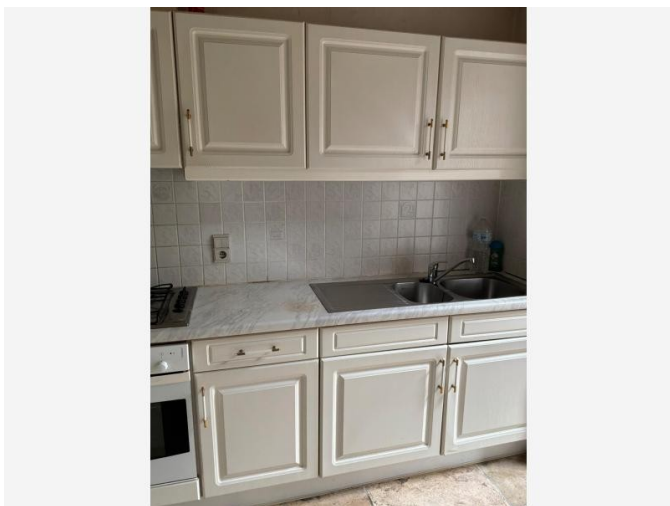
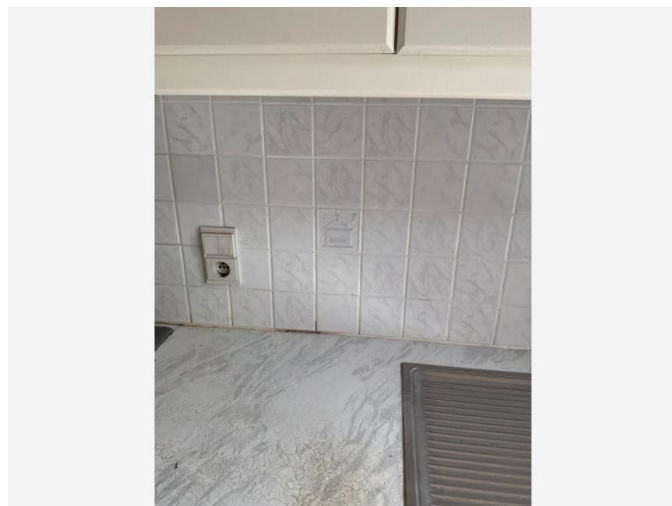
Mogelijk bevinden zich achter deze tegels verdachte lijmen. Bij werken aan de tegels is een aanvullend onderzoek aangewezen om de aard van de lijmen te bepalen.

Basis voor advies	Beoordeling op basis van expertise, zonder een vaststelling door de asbestdeskundige.
-------------------	---

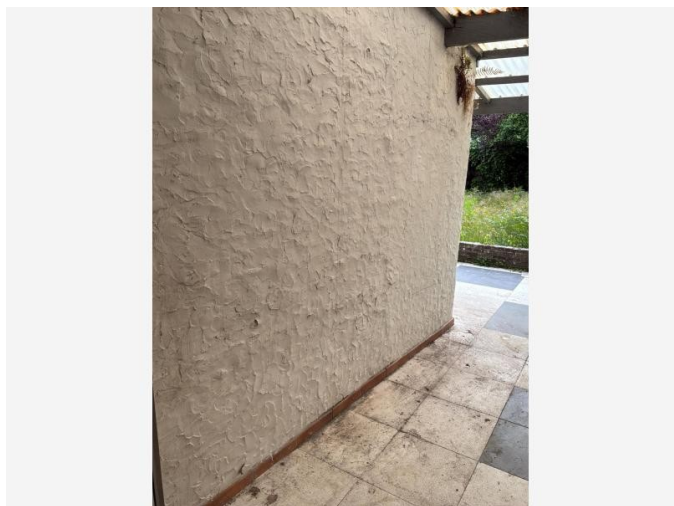
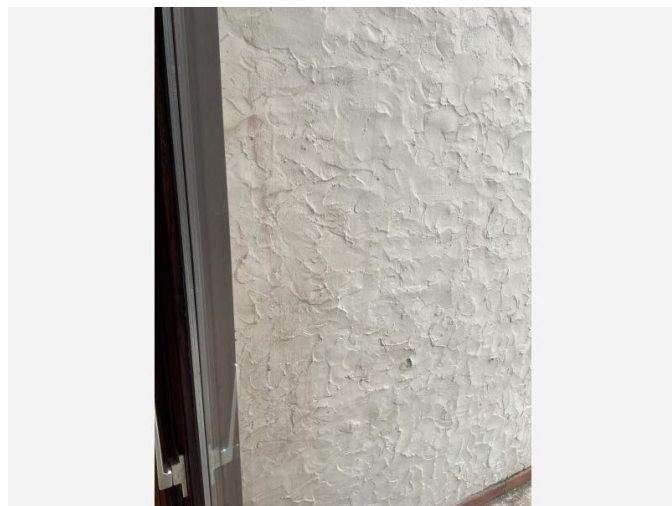
Geen asbest

#	Type	Referentie	Resultaat
7.1	Mengmonster	Mm2	Geen asbest

<b>Beschrijving</b>	crepi gevel
<b>Omgeving</b>	Buiten
<b>Primaire drager</b>	Wand buitenschil
<b>Bindmiddel van materiaal</b>	Gips - kalk
<b>Gebondenheid op basis van bindmiddel</b>	Niet-hechtgebonden
<b>Hoeveelheid (oppervlakte - dikte - aantal)</b>	• 50,00 m <sup>2</sup> - 1,00 cm - 1 stuk
<b>Totaal volume</b>	0,50 m <sup>3</sup>
<b>Identificatiemethode</b>	Een monstername door de asbestdeskundige met laboanalyse door een asbestlabo.
<b>Destructieve handeling voor identificatie</b>	Nee
<b>Opmerking</b>	Geschatte hoeveelheid

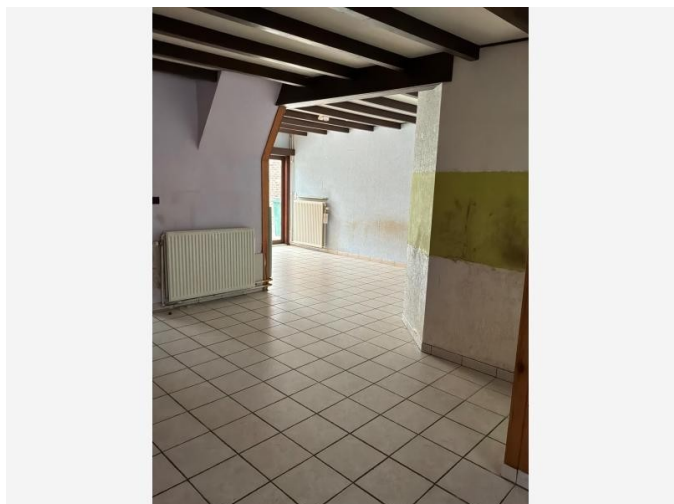
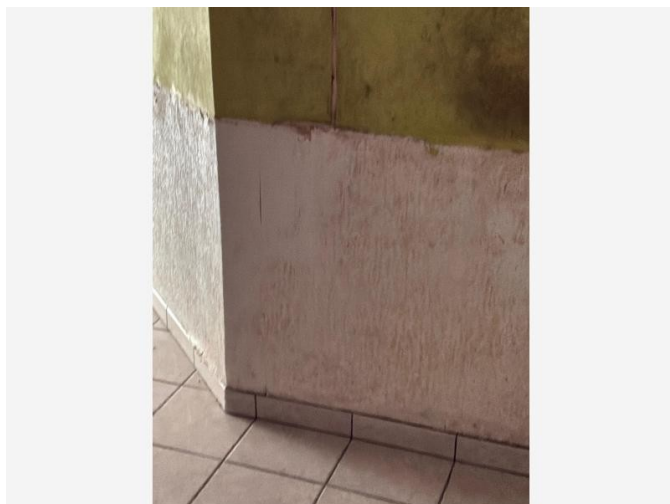
Geen asbest

#	Type	Referentie	Resultaat
8.1	Mengmonster	mm01	Geen asbest

<b>Beschrijving</b>	pleisterwerk wanden
<b>Omgeving</b>	Binnen
<b>Primaire drager</b>	Binnenwand
<b>Bindmiddel van materiaal</b>	Gips - kalk
<b>Gebondenheid op basis van bindmiddel</b>	Niet-hechtgebonden
<b>Hoeveelheid (oppervlakte - dikte - aantal)</b>	• 115,00 m <sup>2</sup> - 1,00 cm - 1 stuk
<b>Totaal volume</b>	1,15 m <sup>3</sup>
<b>Identificatiemethode</b>	Een monstername door de asbestdeskundige met laboanalyse door een asbestlabo.
<b>Destructieve handeling voor identificatie</b>	Nee
<b>Opmerking</b>	Geschatte hoeveelheid. Monsters genomen conform IP2. Ruimtes niet aanwezig:

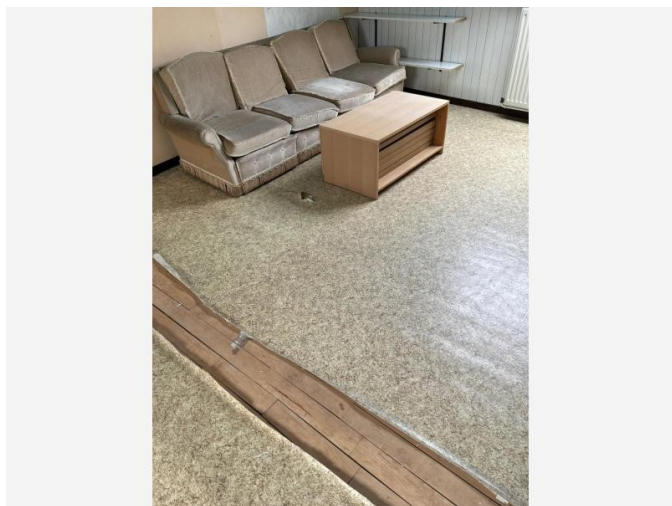
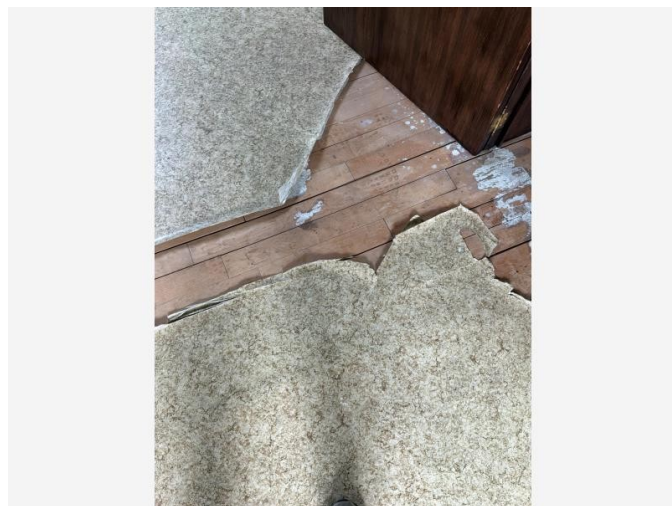
## Fiche 9: Vloerzeil

Geen asbest

#	Type	Referentie	Resultaat
9.1	Puntmonster	Mm3	Geen asbest

<b>Beschrijving</b>	Vloerzeil
<b>Omgeving</b>	Binnen
<b>Primaire drager</b>	Vloer
<b>Bindmiddel van materiaal</b>	Karton - papier - viltachtig
<b>Gebondenheid op basis van bindmiddel</b>	Niet-hechtgebonden
<b>Hoeveelheid (oppervlakte - aantal)</b>	• 15,00 m <sup>2</sup> - 1 stuk
<b>Totale oppervlakte</b>	15,00 m <sup>2</sup>
<b>Identificatiemethode</b>	Een monstername door de asbestdeskundige met laboanalyse door een asbestlabo.
<b>Destructieve handeling voor identificatie</b>	Nee
<b>Opmerking</b>	Geschatte hoeveelheid
