# Asbestinventarisatetest

Beukenlaan 36, 9520 Sint-Lievens-Houtem

Attestnummer : 20260810-000056.000

**Niet-asbestveilig**

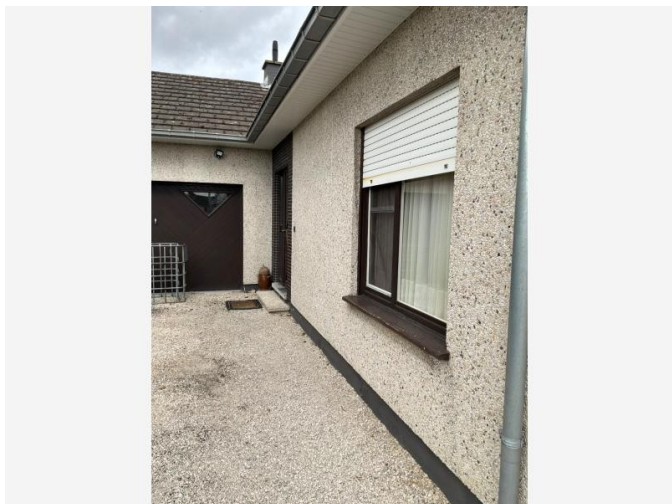
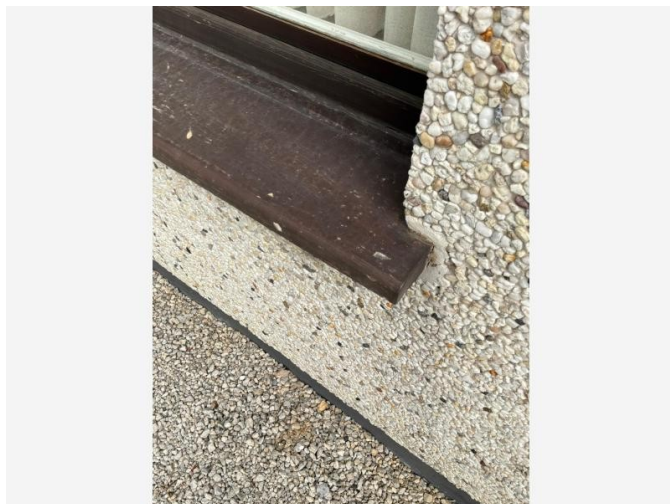
Het asbestmateriaal valt onder de mijlpaal van 2040.

Verwijderen

| Eindbeoordeling materiaalrisico | Verhoogd materiaalrisico en/of verhoogde kans op vezelvrijgave |

| Asbestsoort (vezeltype) | Alleen chrysotiel aanwezig |
| Toestand van het materiaal | Matig beschadigd, matig verweerd |

| Beschrijving | vensterbank cement |
| Opmerking | Geschatte hoeveelheid. Vezels zichtbaar met blote oog. |

- Zorg voor een veilig beheer. Vermijd het beschadigen van het asbestmateriaal. Controleer de toestand jaarlijks op wijzigingen.
- Voer bijkomende staalname(s) uit.

- Eenvoudige handelingen: mag via doe-het-zelf of door werknemer(s) met opleidingsattest eenvoudige handelingen  
Bij het uitvoeren van eenvoudige handelingen, zoals toegestaan via doe-het-zelfmethoden of door werknemers met een opleidingsattest, is het gebruik van de juiste persoonlijke beschermingsmiddelen (PBM's) verplicht om blootstelling aan asbestvezels te voorkomen. Wij adviseren echter om asbest te laten verwijderen door een werknemer met opleidingscertificaat. Maar het is ook toegestaan via de doe-het-zelfmethode, mits de juiste voorzorgsmaatregelen en PBM's in acht worden genomen. De te gebruiken PBMs zijn:
  - FFP3-mondmasker of halfgelaatsmasker met P3 filter
  - wegwerpoverall (Tyvek CATIII, type 5 en 6)

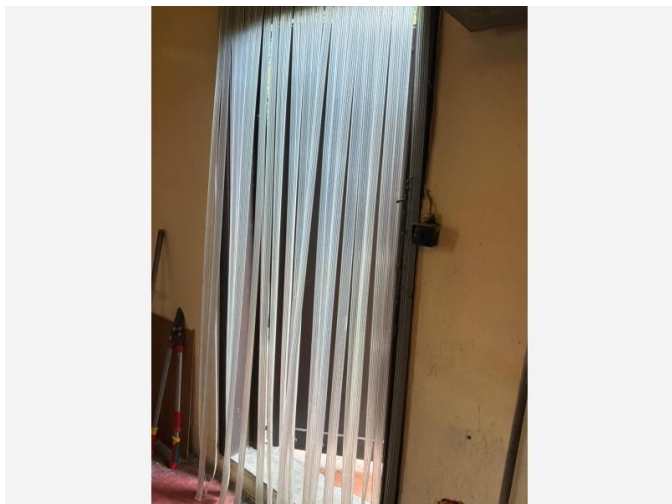
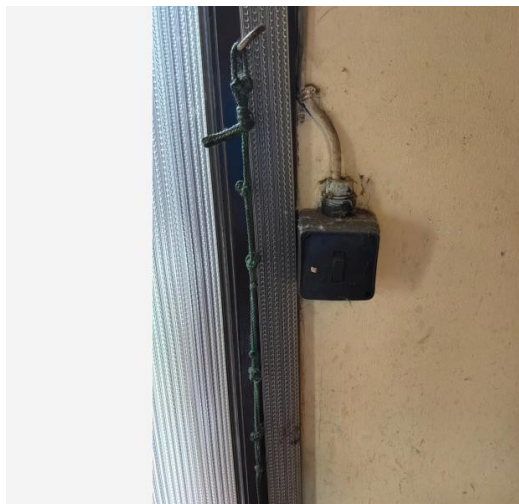
Zorgvuldig beheren

| Eindbeoordeling materiaalrisico | Laag materiaalrisico en/of verlaagde kans op vezelvrijgave |

| Asbestsoort (vezeltype) | Crocidoliet aanwezig |
| Toestand van het materiaal | Onbeschadigd, niet verweerd |

| Beschrijving | Bakeliet electra |
| Opmerking | Geschatte hoeveelheid<br><br>Betreft verschillende toepassingen in bakeliet |

- Zorg voor een veilig beheer. Vermijd het beschadigen van het asbestmateriaal. Controleer de toestand jaarlijks op wijzigingen.
- Voer bijkomende staalname(s) uit.

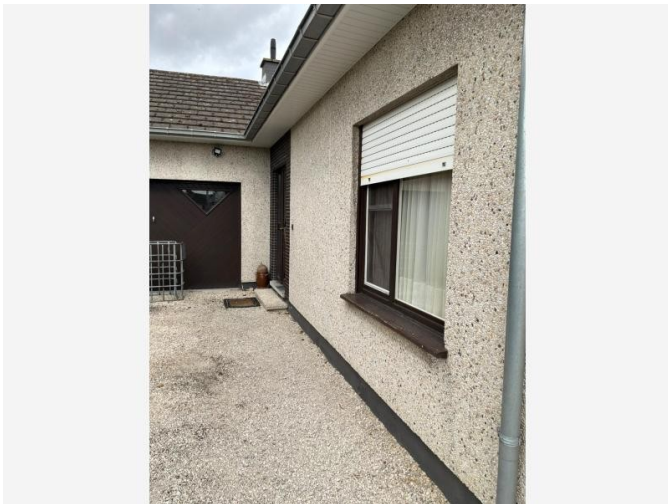
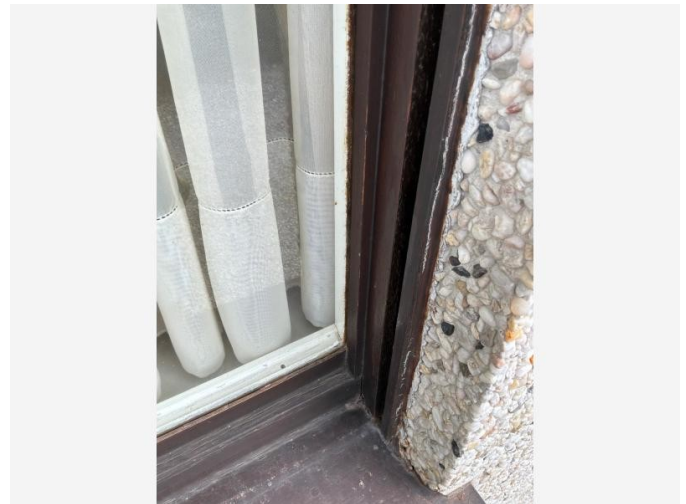
Zorgvuldig beheren

| Eindbeoordeling materiaalrisico | Laag materiaalrisico en/of verlaagde kans op vezelvrijgave |

| Asbestsoort (vezeltype) | Alleen chrysotiel aanwezig |
| Toestand van het materiaal | Licht beschadigd, licht verweerd. Intacte calciumsilicaatplaat of materiaal met categorie 3-gebondenheid |

| Beschrijving | mastiek schrijnwerk en prefab: verdachte kit |
| Opmerking | Geschatte hoeveelheid. Kit schrijnwerk en prefab is dezelfde |

- Zorg voor een veilig beheer. Vermijd het beschadigen van het asbestmateriaal. Controleer de toestand jaarlijks op wijzigingen.
- Voer bijkomende staalname(s) uit.

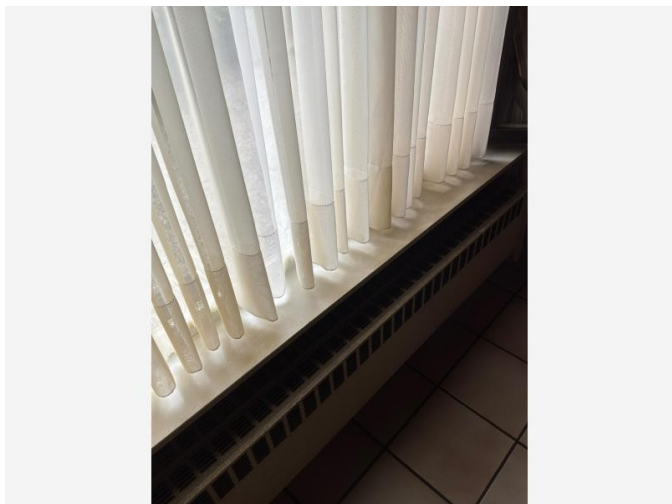
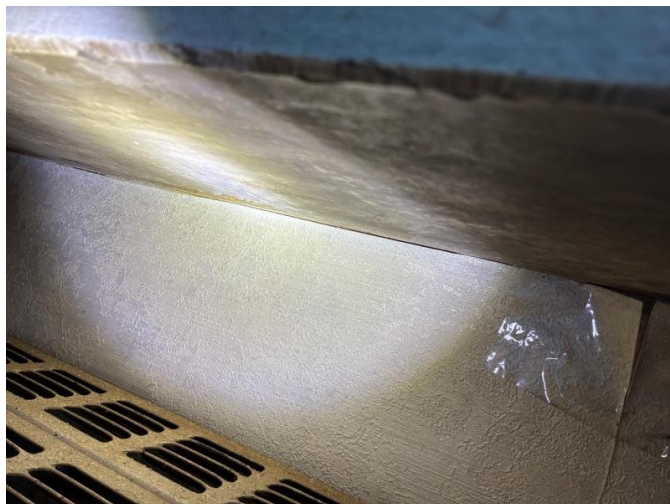
Zorgvuldig beheren

| Eindbeoordeling materiaalrisico | Laag materiaalrisico en/of verlaagde kans op vezelvrijgave |

| Asbestsoort (vezeltype) | Alleen chrysotiel aanwezig |
| Afschermingsgraad van het gehele materiaal | Geheel of deels vrij aan binnenluchtstromen |

| Beschrijving | Vensterbank massal |
| Opmerking | Geschatte hoeveelheid. Vezels zichtbaar met blote oog |

- Zorg voor een veilig beheer. Vermijd het beschadigen van het asbestmateriaal. Controleer de toestand jaarlijks op wijzigingen.
- Voer bijkomende staalname(s) uit.

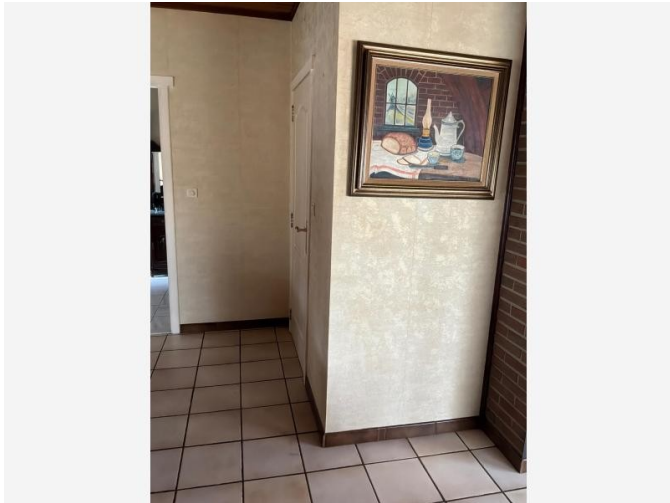
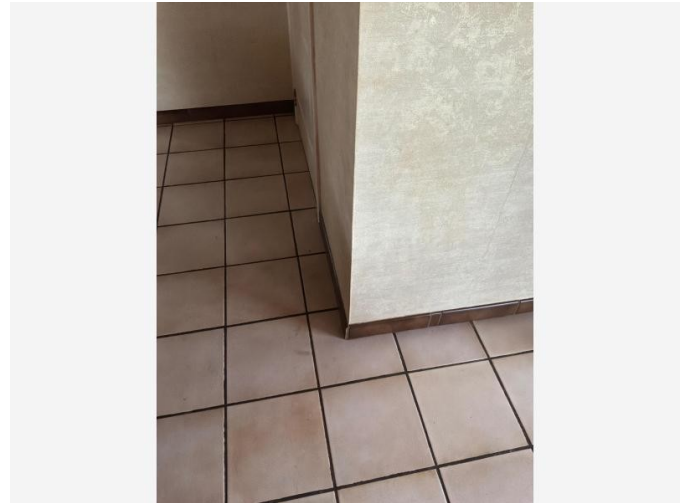
## Fiche 9: 1. pleisterwerk wanden

Geen asbest

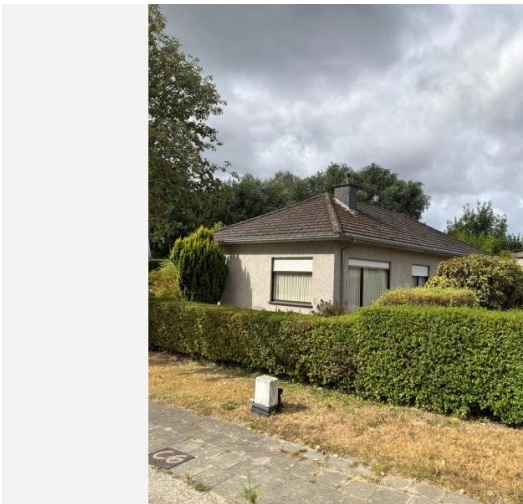
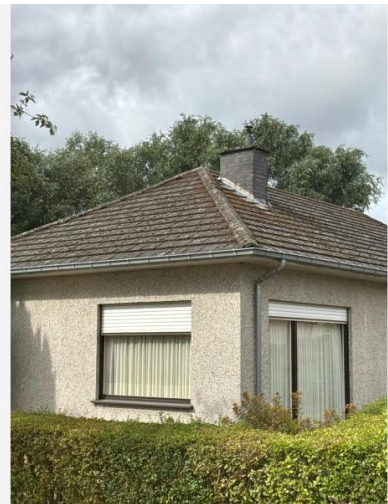
## Fiche 12: 3. Dak type: niet asbest verdacht

| Beschrijving | Notitie | Terug te vinden op plannen |
|---|---|---|
| Fiche 12: 3. Dak type: niet asbest verdacht | Dit dak type is niet asbest verdacht. | Plan 1.2: Hoofdgebouw plan dak |

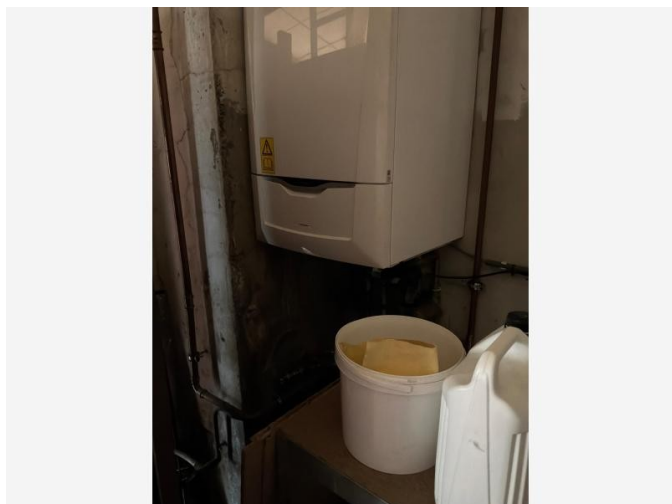
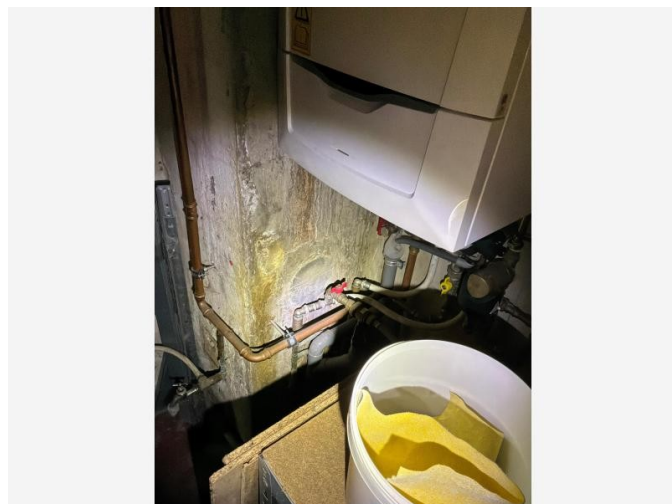
### Fiche 14: 8. buisisolatie verwarmingsbuizen: niet aanwezig

| Beschrijving | Notitie | Terug te vinden op plannen |
|---|---|---|
| Fiche 14: 8. buisisolatie verwarmingsbuizen: niet aanwezig | Deze toepassing is niet asbest verdacht. | Plan 1.1: Hoofdgebouw plan gvl |
