# Asbestinventarisatetest

Wettersesteenweg 112, 9520 Sint-Lievens-Houtem

Attestnummer : 20260720-000241.000

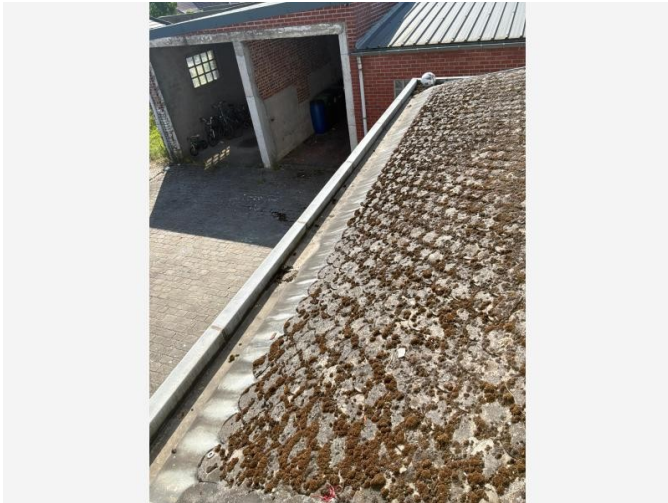
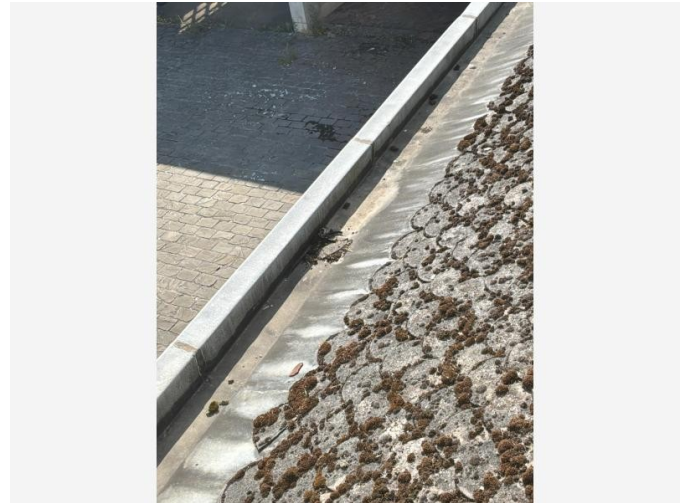
| Beschrijving | Sediment en slib in goot |
| Gebondenheid resten | Niet hecht |
| Hoeveelheid (gewicht - aantal) | <ul style="list-style-type: none"><li>• 20,00 kg - 1 stuk</li></ul> |
| Opmerking | geschatte hoeveelheid |

**Dringend verwijderen**

- Verwijder het asbestafval.
- Voer bijkomende staalname(s) uit.

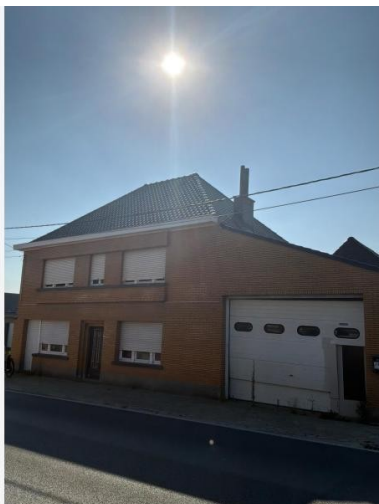
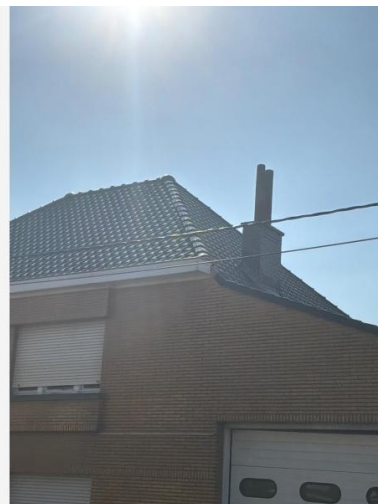
| Eindbeoordeling materiaalrisico | Hoog materiaalrisico en/of hoge kans op vezelvrijgave |

| Asbestsoort (vezeltype) | Crocidoliet aanwezig |
| Toestand van het materiaal | Matig beschadigd, matig verweerd |

| Beschrijving | Asbest cement rookgaskanaal |

**Dringend verwijderen**

- Zorg voor een veilig beheer. Vermijd het beschadigen van het asbestmateriaal. Controleer de toestand jaarlijks op wijzigingen.
- Voer bijkomende staalname(s) uit.

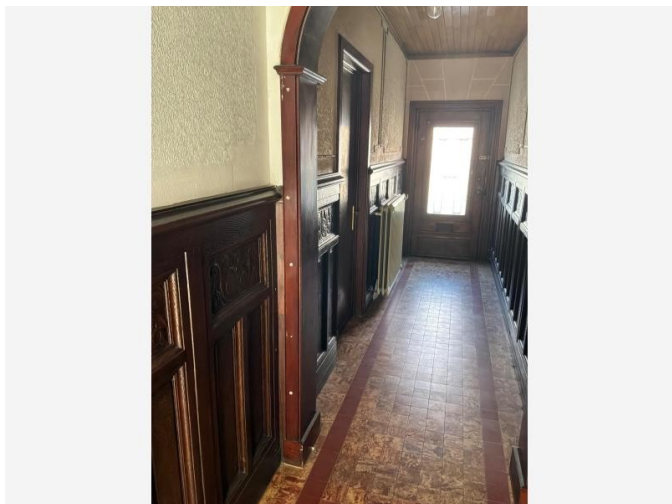
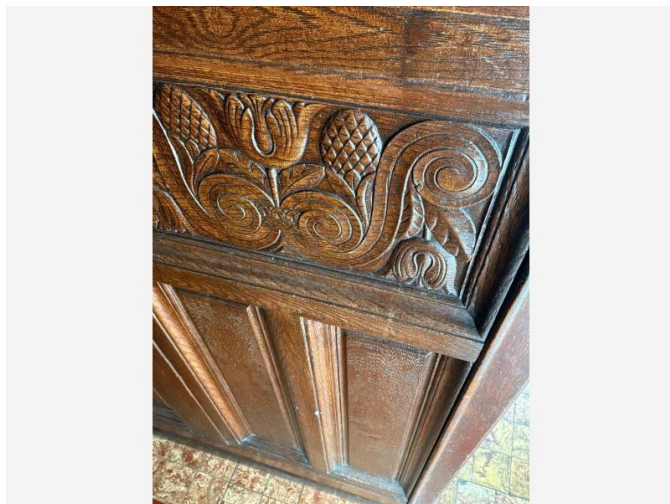
| Eindbeoordeling materiaalrisico | Verhoogd materiaalrisico en/of verhoogde kans op vezelvrijgave |

| Toestand van het materiaal | Licht beschadigd, licht verweerd. Intacte calciumsilicaatplaat of materiaal met categorie 3-gebondenheid |

| Beschrijving | Asbest lambrisering |

Verwijderen

- Zorg voor een veilig beheer. Vermijd het beschadigen van het asbestmateriaal. Controleer de toestand jaarlijks op wijzigingen.
- Voer bijkomende staalname(s) uit.

- Hermetische zone (erkend asbestverwijderaar)  
Vanwege verlijmd karakter kan dit enkel in een hermetische zone verwijderd worden.

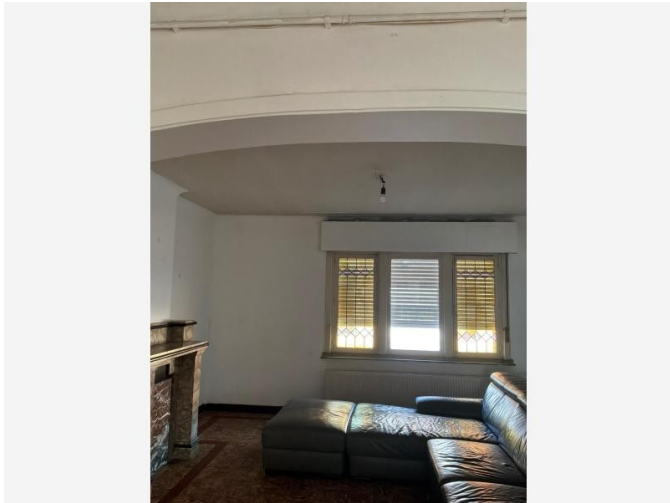
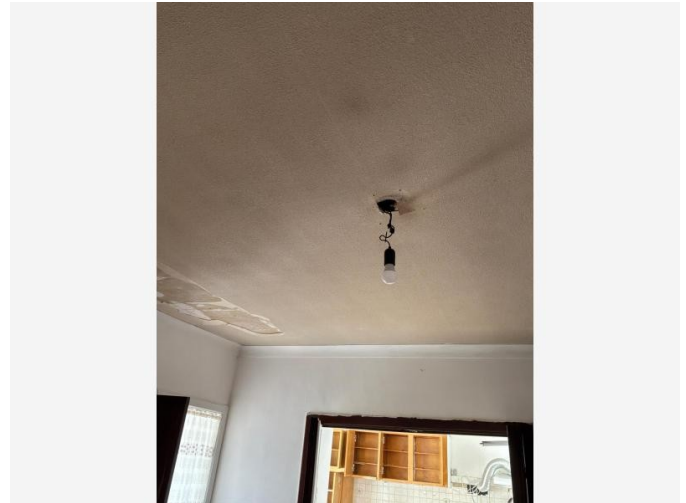
## Fiche 11: pleisterwerk plafond

Geen asbest

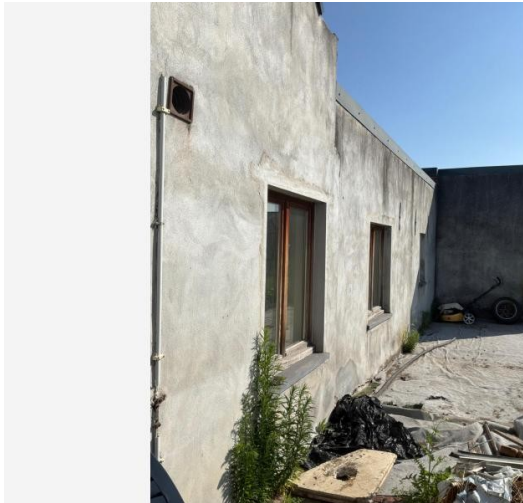
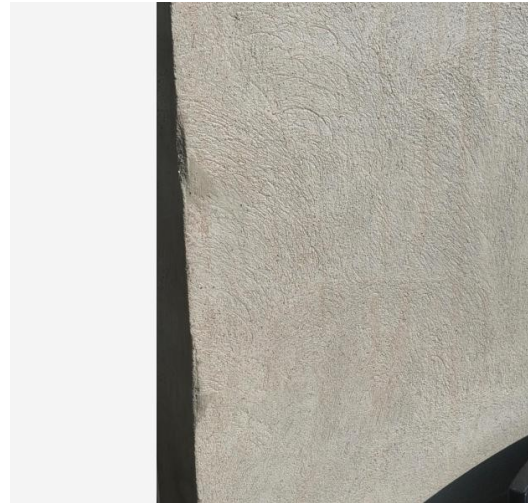
## Fiche 13: crepi gevel

Geen asbest

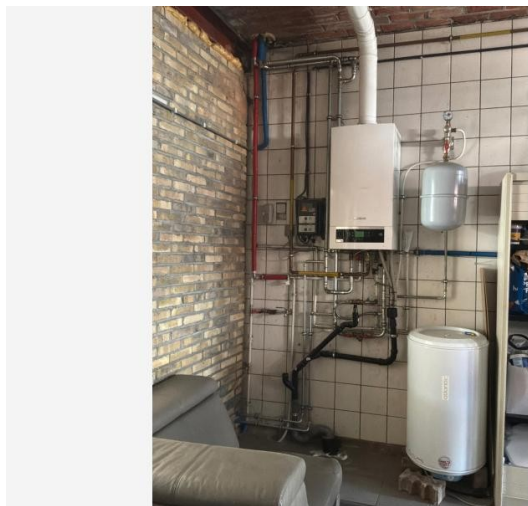
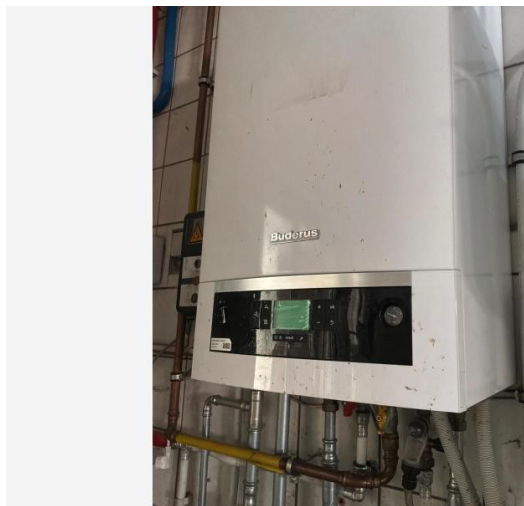
## Fiche 15: Ketel: Geen asbest verdachte pakkingen waarneembaar

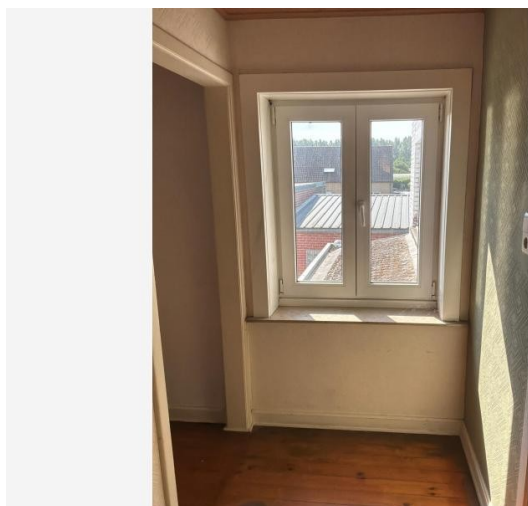
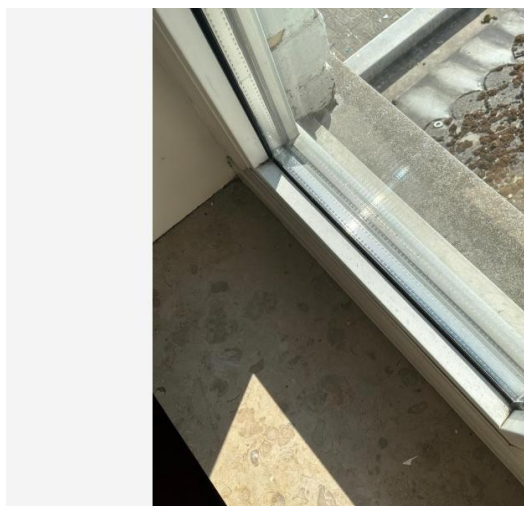
## Fiche 16: mastiek type: niet asbest verdacht

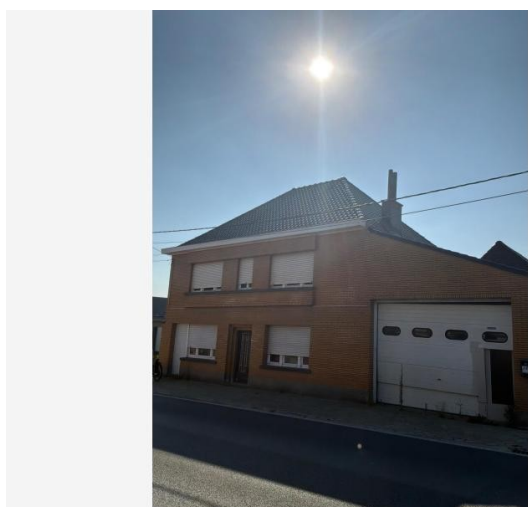
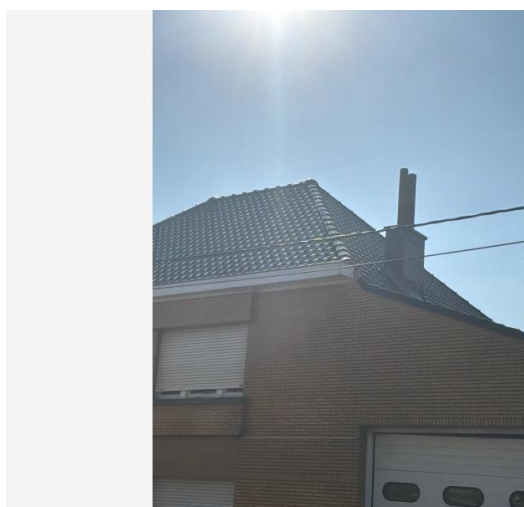
## Fiche 17: Dak type: niet asbest verdacht
