Asbestinventarisatetest

Krabbenijkstraat 88B, 9520 Sint-Lievens-Houtem

Attestnummer : 20260409-000296.000

Uitgegeven op : 09.04.2026

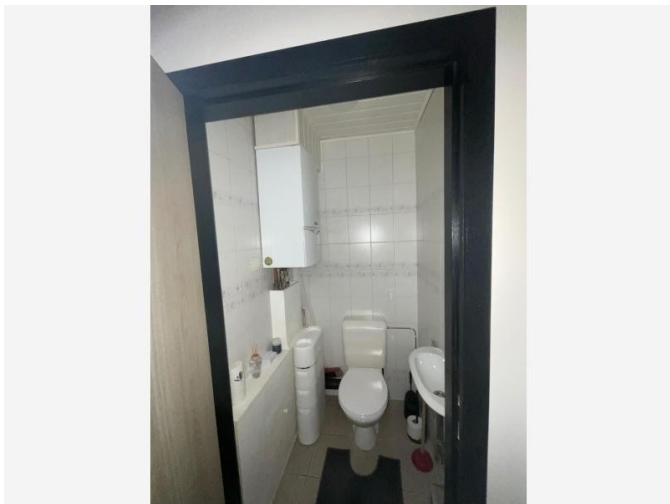
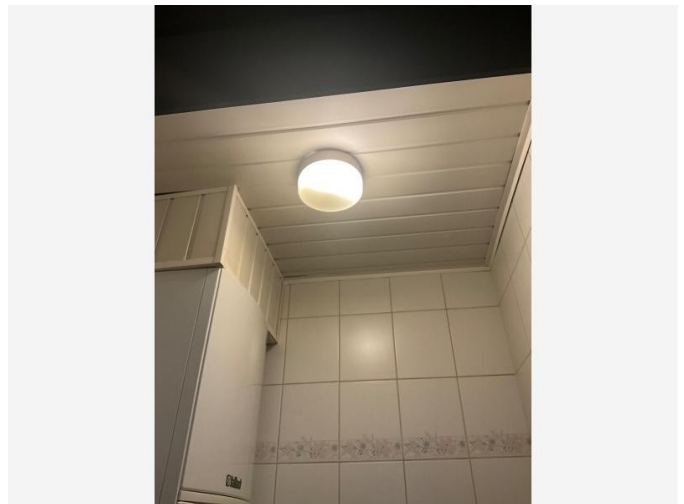
De aangeduide plafonds bestaan uit gyproc/hout en zijn bijgevolg niet asbesthoudend.

Mogelijks zit hierachter nog pleisterwerk, mocht dit bij werken vrijkomen kan bijkomende monsternamen uitgevoerd worden.

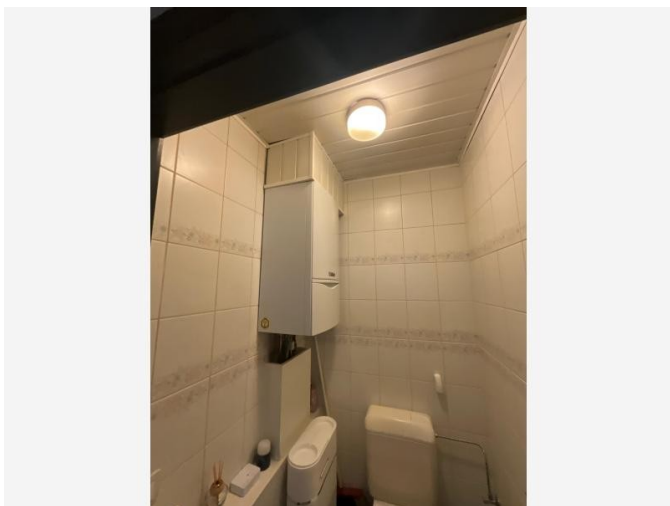
Wandtegels werden in het verleden vaak met een asbesthoudende lijm geplaatst.

Tijdens een niet-destructief onderzoek kan de lijm laag niet geïnspecteerd worden.

Bij werken nakijken & eventueel bijkomende monstername uitvoeren.

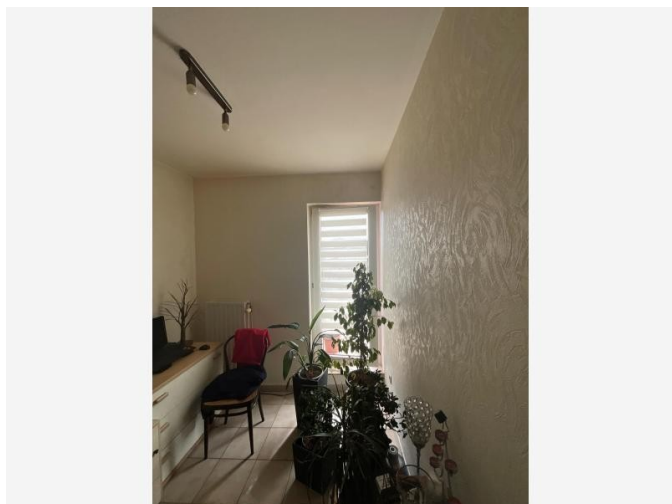
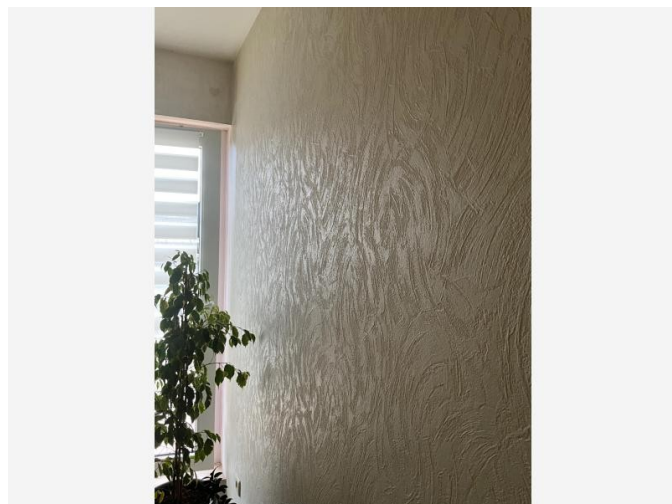
Geen asbest

#	Type	Referentie	Resultaat
4.1	Mengmonster	MM01	Geen asbest

Beschrijving	Pleisterwerk wanden
Omgeving	Binnen
Primaire drager	Binnenwand
Bindmiddel van materiaal	Gips - kalk
Gebondenheid op basis van bindmiddel	Niet-hechtgebonden
Hoeveelheid (oppervlakte - dikte - aantal)	• 180,00 m ² - 1,00 cm - 1 stuk
Totaal volume	1,80 m ³
Identificatiemethode	Een monstername door de asbestdeskundige met laboanalyse door een asbestlabo.
Destructieve handeling voor identificatie	Nee
Opmerking	Hoeveelheden zijn een inschatting op basis van opmetingen ter plaatse.

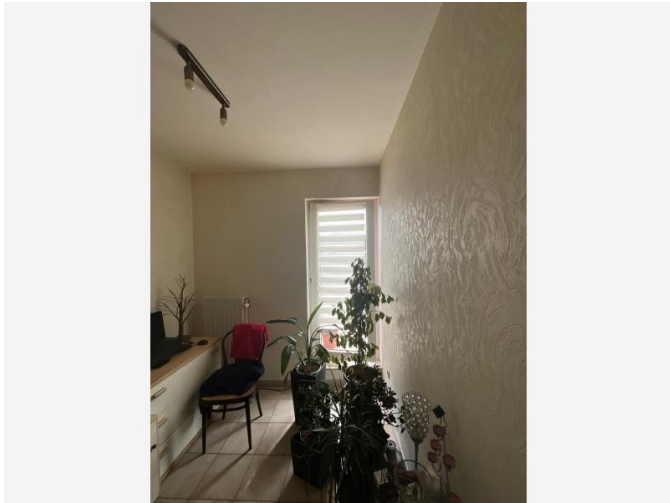
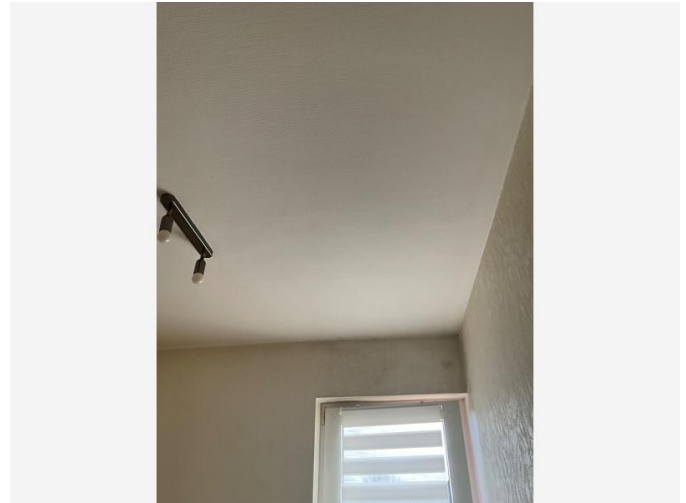
Geen asbest

#	Type	Referentie	Resultaat
5.1	Mengmonster	MM02	Geen asbest

Beschrijving	Pleisterwerk plafond
Omgeving	Binnen
Primaire drager	Plafond
Bindmiddel van materiaal	Gips - kalk
Gebondenheid op basis van bindmiddel	Niet-hechtgebonden
Hoeveelheid (oppervlakte - dikte - aantal)	• 180,00 m ² - 0,50 cm - 1 stuk
Totaal volume	0,90 m ³
Identificatiemethode	Een monstername door de asbestdeskundige met laboanalyse door een asbestlabo.
Destructieve handeling voor identificatie	Nee
Opmerking	Hoeveelheden zijn een inschatting op basis van opmetingen ter plaatse.
