# Asbestinventarisat attest

Prins Karelstraat 4, 3630 Maasmechelen

Attestnummer : 20250519-000430.000

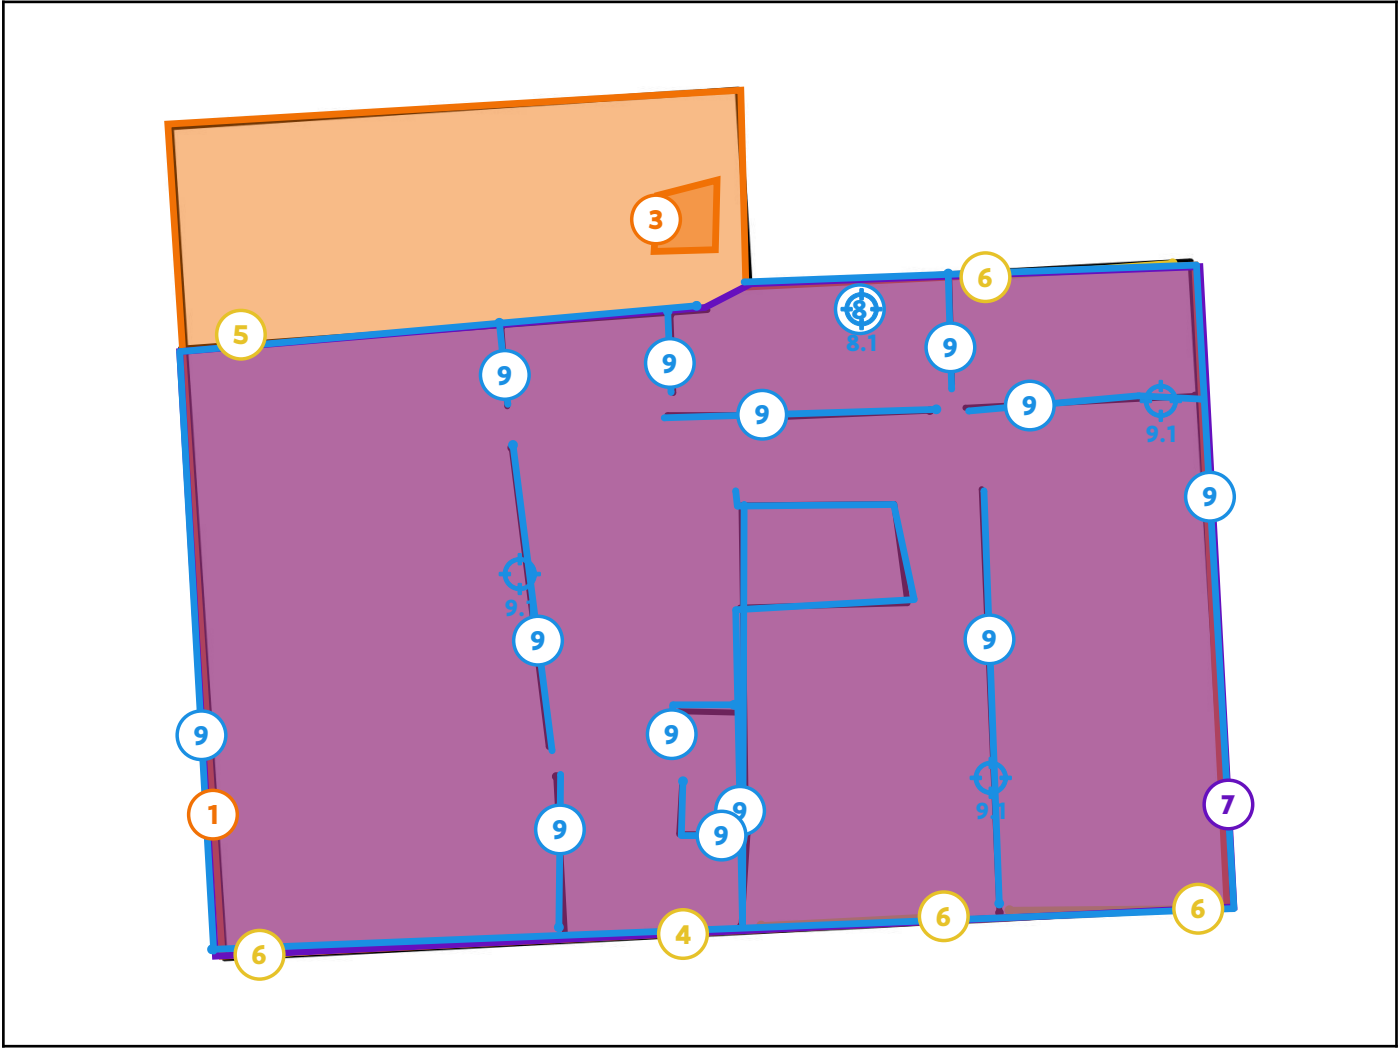
# Plan 1.1: Hoofdgebouw plan

| Beschrijving | Type | Actie |
|---|---|---|
| 1. Onderdak | Asbestmateriaal | Verwijderen |
| 3. Schouw | Asbestmateriaal | Verwijderen |
| 4. Bel | Asbestmateriaal | Zorgvuldig beheren |
| 5. Schakelaar | Asbestmateriaal | Zorgvuldig beheren |
| 6. Vensterbanken buiten | Asbestmateriaal | Zorgvuldig beheren |

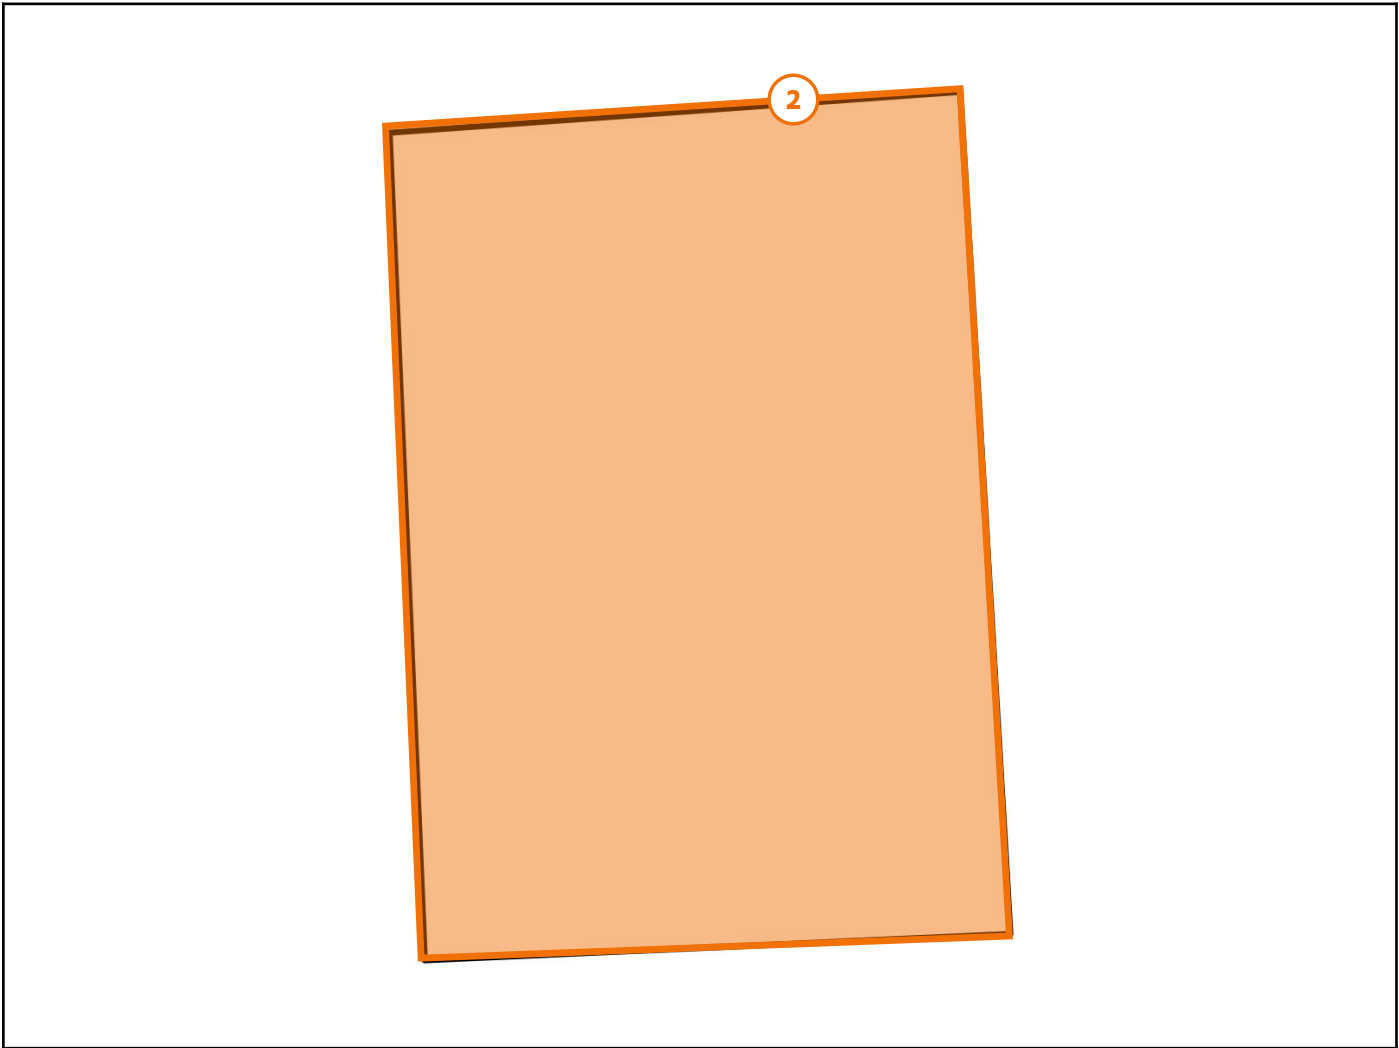
# Plan 2.1: Schuur

| Beschrijving | Type | Actie |
|---|---|---|
| 2. Golfplaten schuur | Asbestmateriaal | Verwijderen |

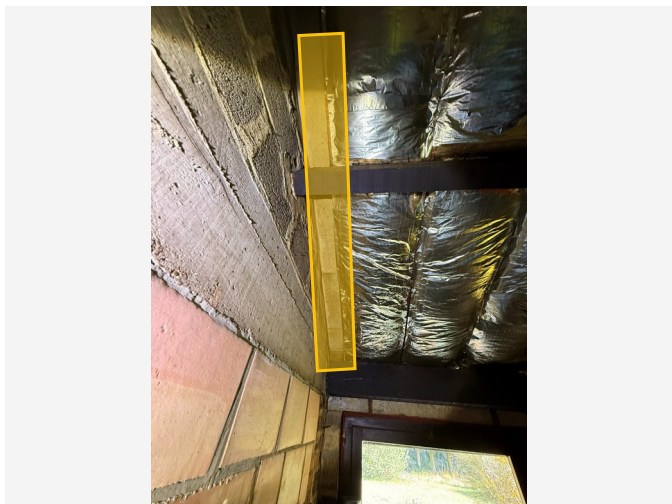
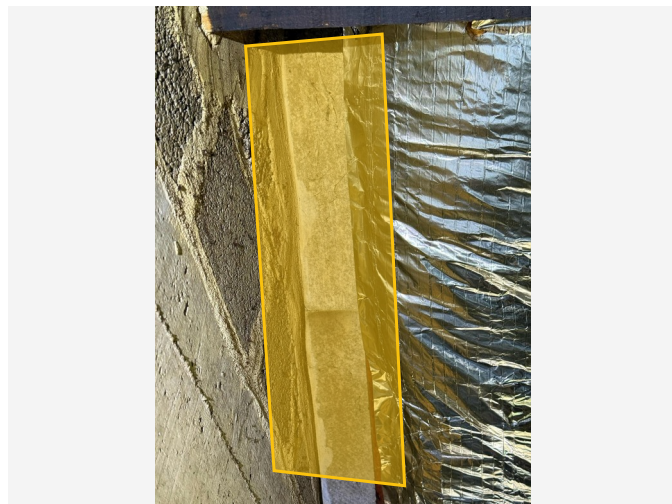
Overzichtsfoto

Detailfoto

Het asbestmateriaal valt onder de mijlpaal van 2040.

Verwijderen

| Eindbeoordeling materiaalrisico | Verhoogd materiaalrisico en/of verhoogde kans op vezelvrijgave |

| Asbestsoort (vezeltype) | Crocidoliet aanwezig |
| Toestand van het materiaal | Licht beschadigd, licht verweerd. Intact calciumsilicaatmateriaal of categorie III 'gebondenheid' |

| Beschrijving | Onderdak |

- Verwijder dit asbestmateriaal zo snel mogelijk. Volg de toestand goed op.

- Eenvoudige handelingen: mag via doe-het-zelf of door werknemer(s) met opleidingsattest eenvoudige handelingen  
Zorg voor een goede bescherming ademhalingsbescherming FFP3 / een veiligheidsbril, stevige rubberen handschoenen (niet de dunne latex soort) en een overall om over uw kledij aan te trekken, als je deze toepassing weg haalt, bevochtig de toepassing grondig en verpak deze dubbel, contacteer uw gemeente voor het beleid omtrent asbestafvoer.

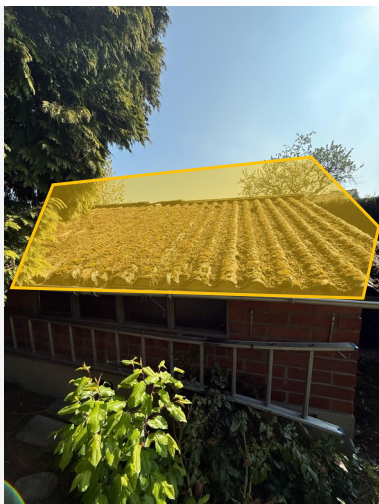
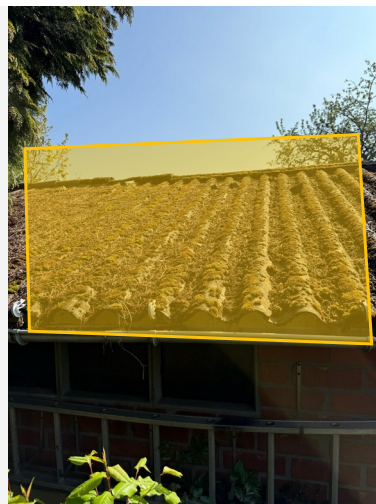
Overzichtsfoto

Detailfoto

Het asbestmateriaal valt onder de mijlpaal van 2034.

Verwijderen

| Eindbeoordeling materiaalrisico | Verhoogd materiaalrisico en/of verhoogde kans op vezelvrijgave |

| Asbestsoort (vezeltype) | Crocidoliet aanwezig |
| Toestand van het materiaal | Matig beschadigd, matig verweerd |

| Beschrijving | Golfplaten schuur |

- Verwijder dit asbestmateriaal zo snel mogelijk. Volg de toestand goed op.

- Eenvoudige handelingen: mag via doe-het-zelf of door werknemer(s) met opleidingsattest eenvoudige handelingen  
Zorg voor een goede bescherming ademhalingsbescherming FFP3 / een veiligheidsbril, stevige rubberen handschoenen (niet de dunne latex soort) en een overall om over uw kledij aan te trekken, als je deze toepassing weg haalt, bevochtig de toepassing grondig en verpak deze dubbel, contacteer uw gemeente voor het beleid omtrent asbestafvoer.

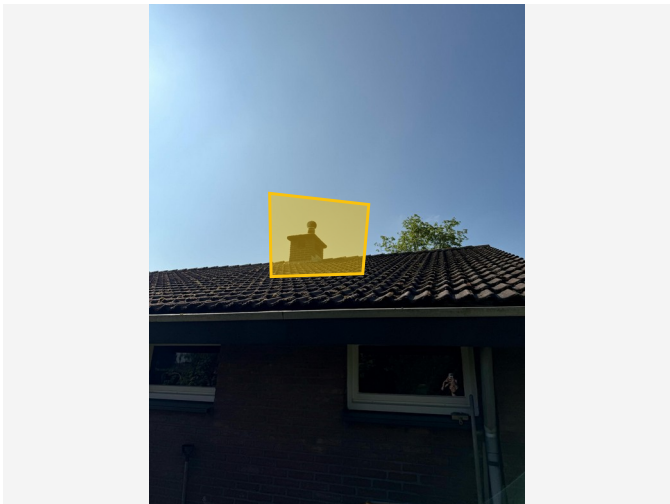
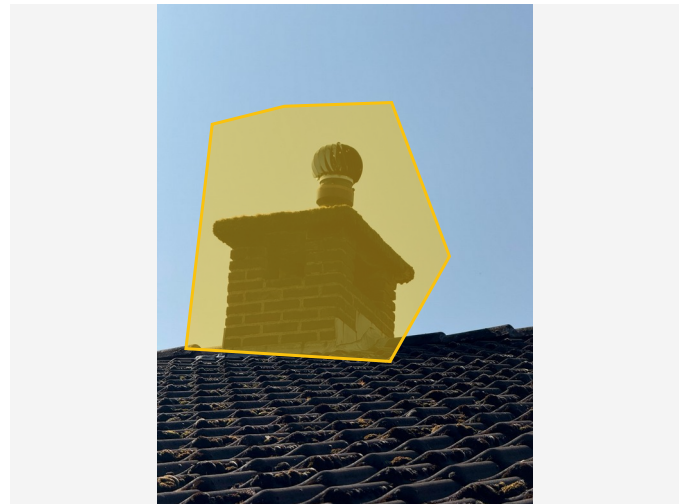
Overzichtsfoto

Detailfoto

Het asbestmateriaal valt onder de mijlpaal van 2034.

Verwijderen

| Eindbeoordeling materiaalrisico | Verhoogd materiaalrisico en/of verhoogde kans op vezelvrijgave |

| Asbestsoort (vezeltype) | Crocidoliet aanwezig |
| Toestand van het materiaal | Licht beschadigd, licht verweerd. Intact calciumsilicaatmateriaal of categorie III 'gebondenheid' |

| Beschrijving | Schouw |

- Verwijder dit asbestmateriaal zo snel mogelijk. Volg de toestand goed op.

- Eenvoudige handelingen: mag via doe-het-zelf of door werknemer(s) met opleidingsattest eenvoudige handelingen  
Zorg voor een goede bescherming ademhalingsbescherming FFP3 / een veiligheidsbril, stevige rubberen handschoenen (niet de dunne latex soort) en een overall om over uw kledij aan te trekken, als je deze toepassing weg haalt, bevochtig de toepassing grondig en verpak deze dubbel, contacteer uw gemeente voor het beleid omtrent asbestafvoer.

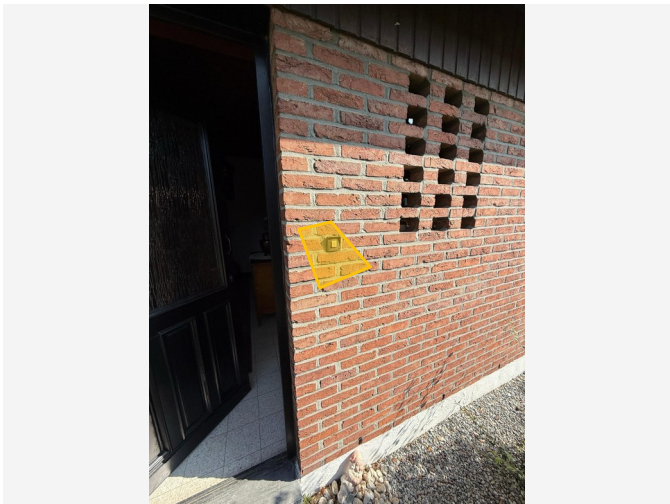
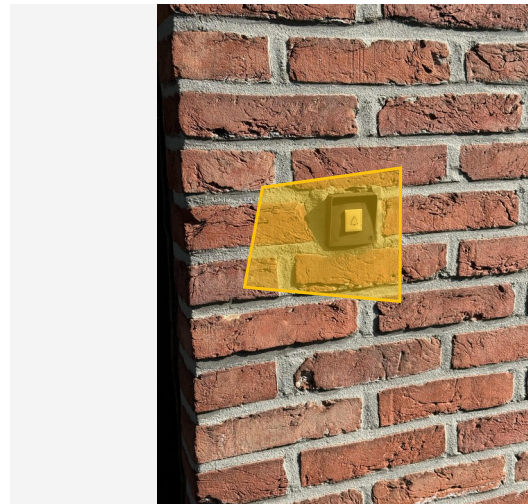
Overzichtsfoto

Detailfoto

Het asbestmateriaal valt onder de mijlpaal van 2040.

Zorgvuldig beheren

| Eindbeoordeling materiaalrisico | Laag materiaalrisico en/of verlaagde kans op vezelvrijgave |

| Toestand van het materiaal | Licht beschadigd, licht verweerd. Intact calciumsilicaatmateriaal of categorie III 'gebondenheid' |

| Beschrijving | Bel |

- Verwijder dit asbestmateriaal zo snel mogelijk. Volg de toestand goed op.

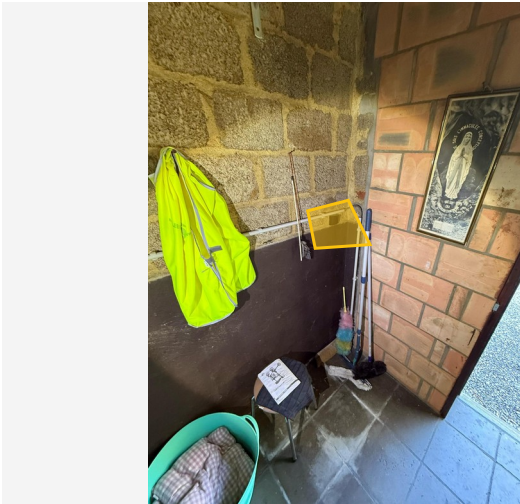
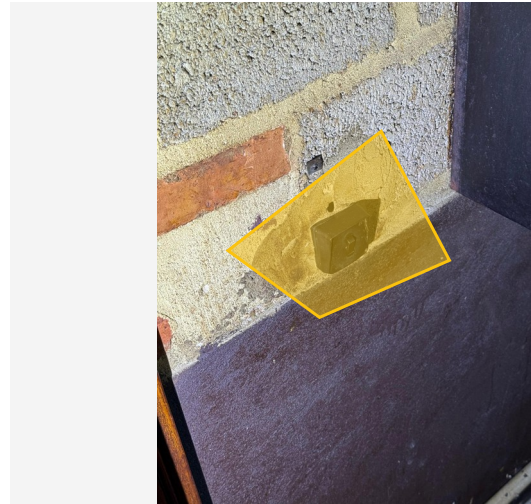
Overzichtsfoto

Detailfoto

Het asbestmateriaal valt onder de mijlpaal van 2040.

Zorgvuldig beheren

| Eindbeoordeling materiaalrisico | Laag materiaalrisico en/of verlaagde kans op vezelvrijgave |

| Toestand van het materiaal | Onbeschadigd, niet verweerd |

| Beschrijving | Schakelaar |

- Verwijder dit asbestmateriaal zo snel mogelijk. Volg de toestand goed op.

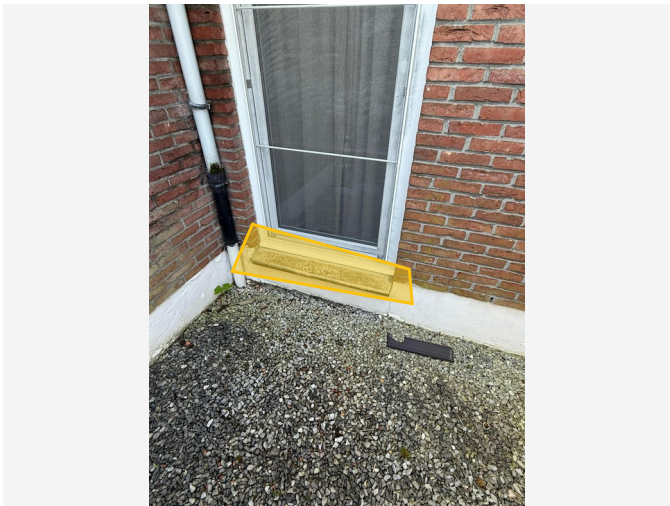
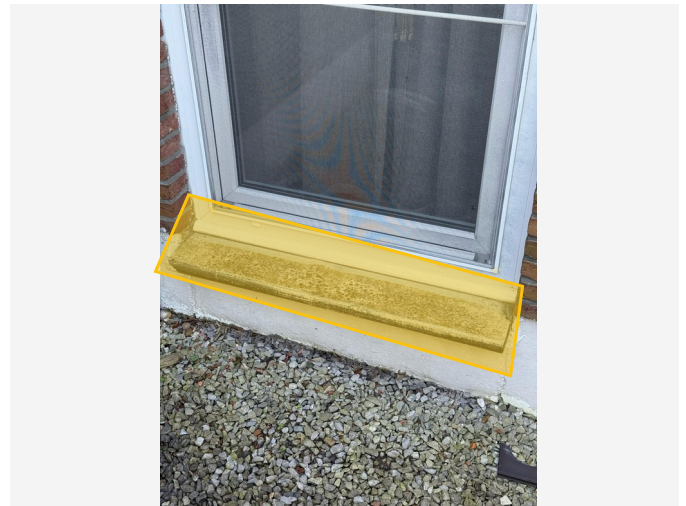
Overzichtsfoto

Detailfoto

Het asbestmateriaal valt onder de mijlpaal van 2040.

Zorgvuldig beheren

| Eindbeoordeling materiaalrisico | Laag materiaalrisico en/of verlaagde kans op vezelvrijgave |

| Toestand van het materiaal | Licht beschadigd, licht verweerd. Intact calciumsilicaatmateriaal of categorie III 'gebondenheid' |

| Beschrijving | Vensterbanken buiten |

- Verwijder dit asbestmateriaal zo snel mogelijk. Volg de toestand goed op.

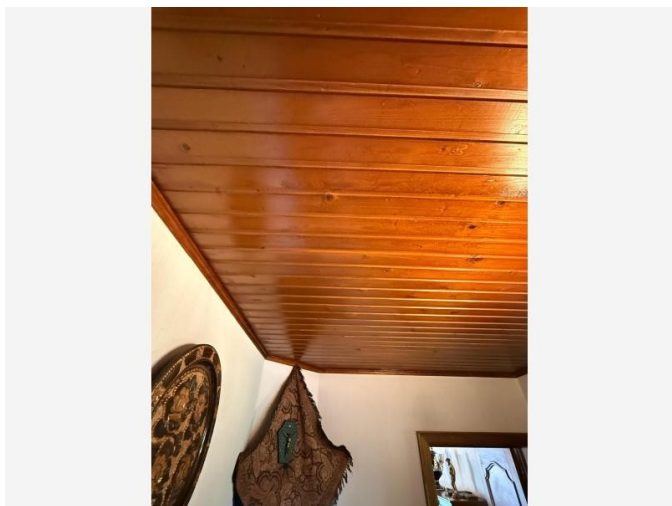
Vrije foto

De plafonds zijn opgebouwd uit hout of gyproc, beiden niet asbesthoudend.

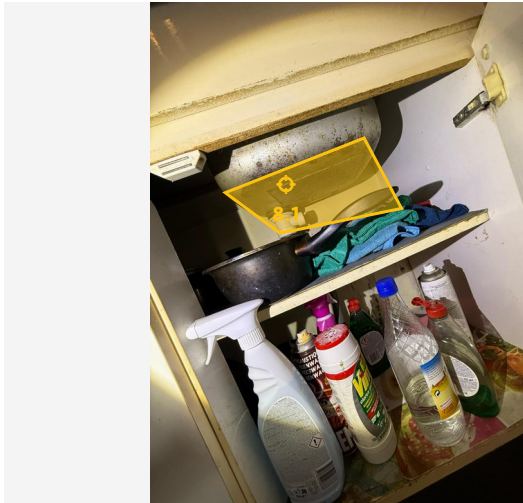
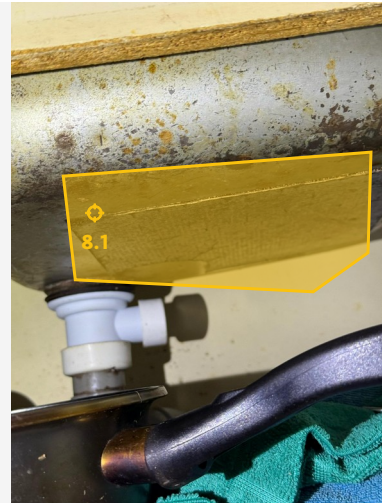
## Fiche 8: Roofing wasbak

Geen asbest

| # | Type | Referentie | Resultaat |
|---|---|---|---|
| 8.1 | Puntmonster | PS01 | Geen asbest |

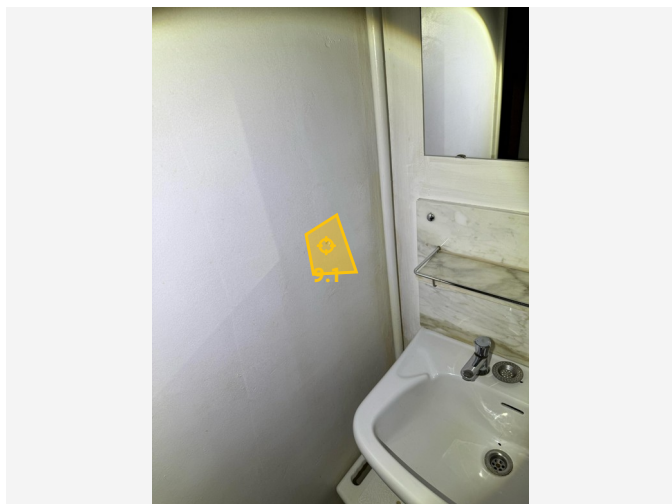
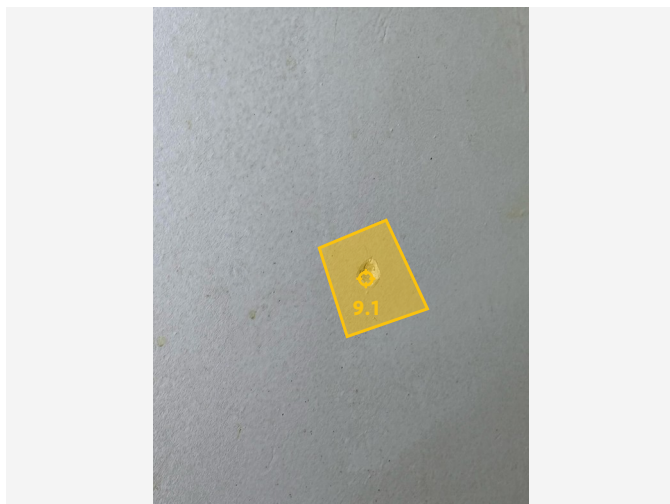
## Fiche 9: Pleisterwerk binnenmuren

Geen asbest

| # | Type | Referentie | Resultaat |
|---|---|---|---|
| 9.1 | Mengmonster | MM01 | Geen asbest |
