# Asbestinventarisatetest

Kensheide 6, 3600 Genk

Attestnummer : 20230521-000136.000

Uitgegeven op : 21.05.2023

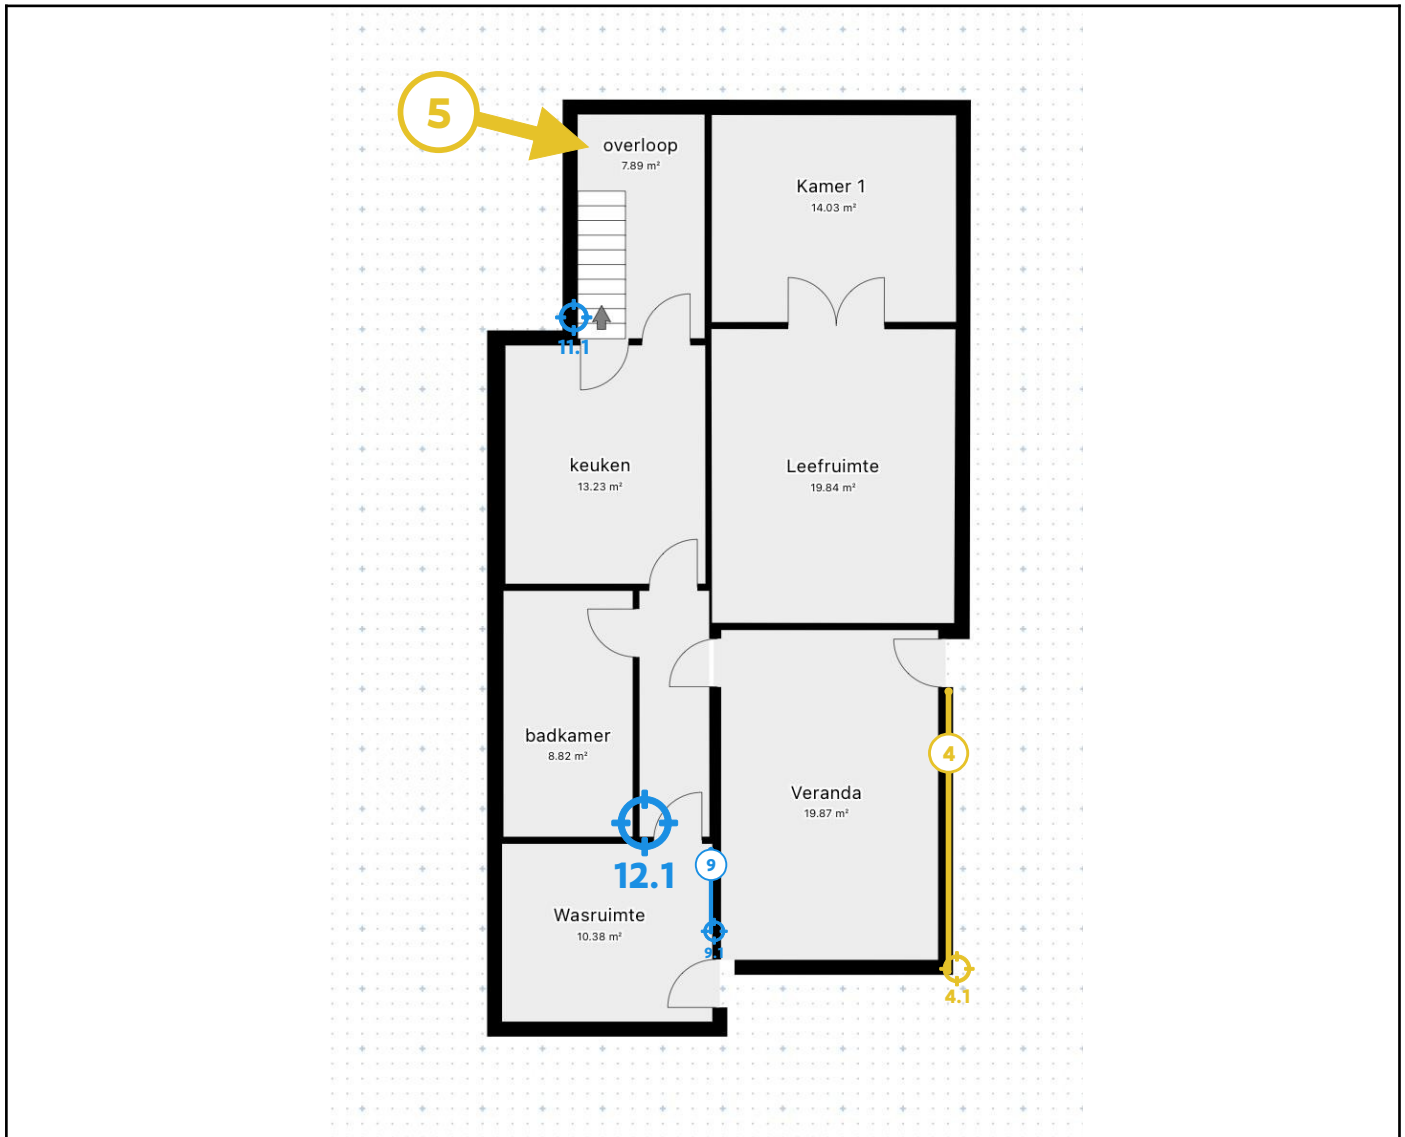
## Plan 1.3: Gelijkvloers plan

Beschrijving	Type	Actie
4. Vensterbank buiten	Asbestmateriaal	Zorgvuldig beheren
4.1 Code: MM04	Puntmonster	-
5. Bakeliet	Asbestmateriaal	Zorgvuldig beheren
9. Roofing Shingles	Geen asbest	-
9.1 Code: MM03	Puntmonster	-
11. Pleisterwerk binnenwand	Geen asbest	-

11.1 Code: M001	Mengmonster	-
12. Pleisterwerk plafond	Geen asbest	-
12.1 Code: M002	Mengmonster	-

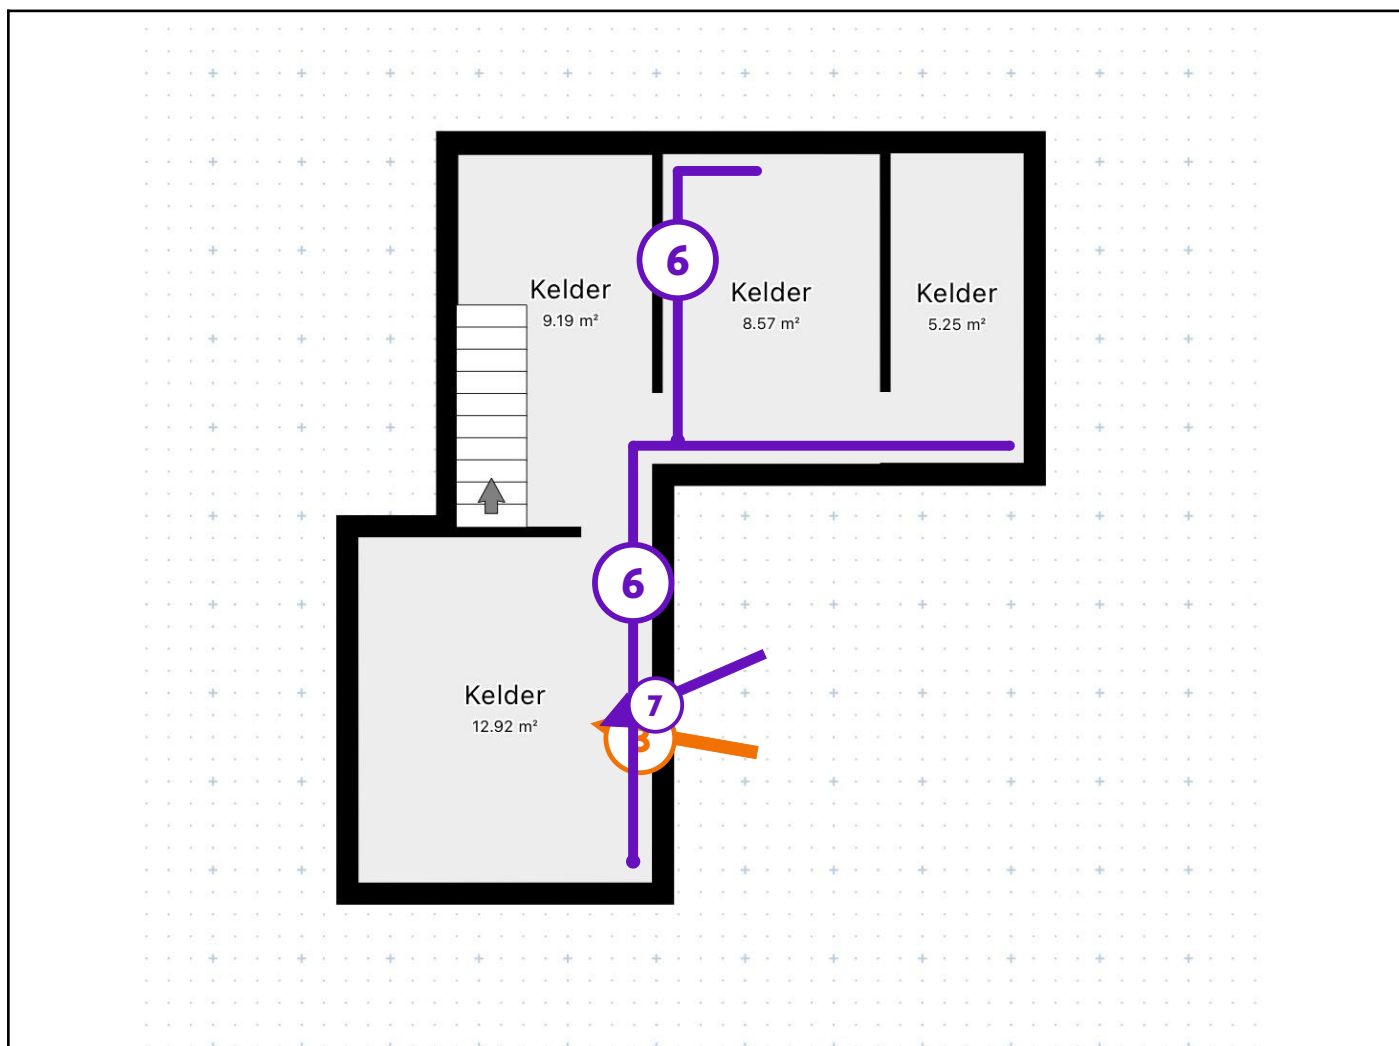
## Plan 1.4: Kelder plan

Beschrijving	Type	Actie
3. Pakking CV-ketel	Asbestmateriaal	<a href="#">Verwijderen</a>
6. Leidingisolatie	Advies	-
7. Cv-ketel Buderus Logana	Advies	-

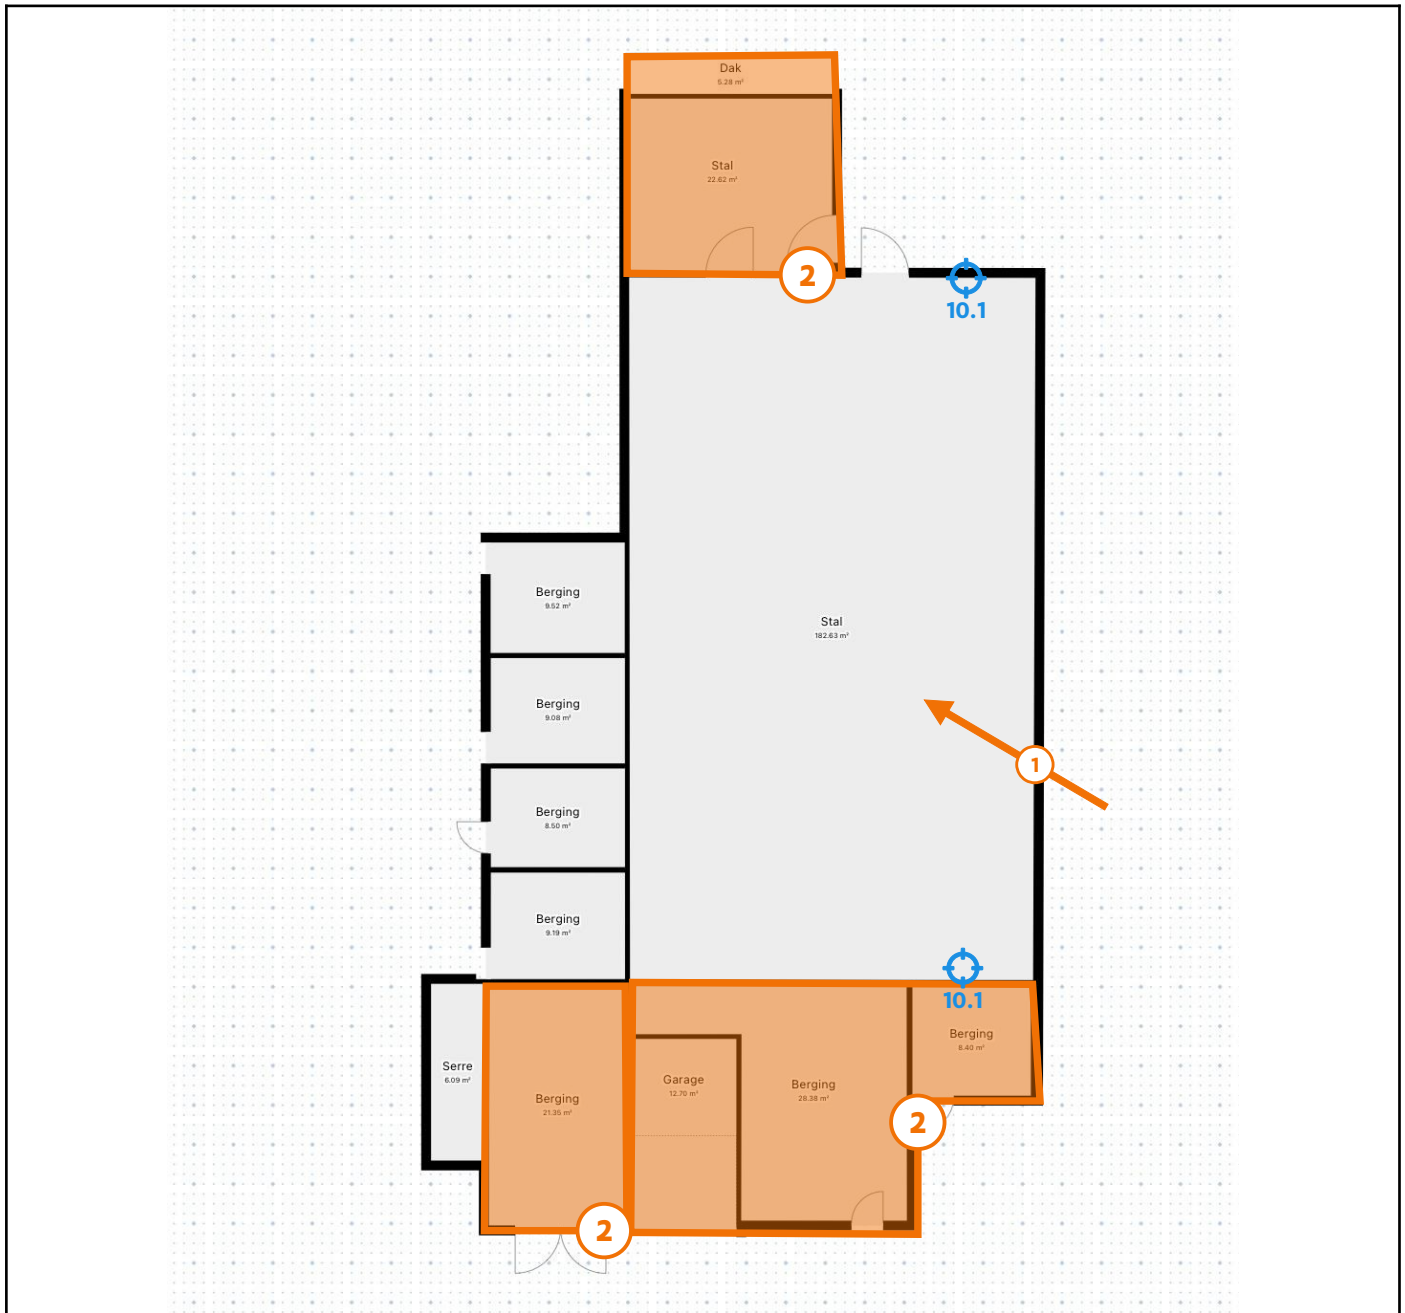
## Plan 2.1: Bijgebouw plan

Beschrijving	Type	Actie
1. Schouw kap	Asbestmateriaal	<a href="#">Verwijderen</a>
2. Golfplaten	Asbestmateriaal	<a href="#">Verwijderen</a>
10. Bezetting stal	Geen asbest	-
10.1 Code: M005	Mengmonster	-

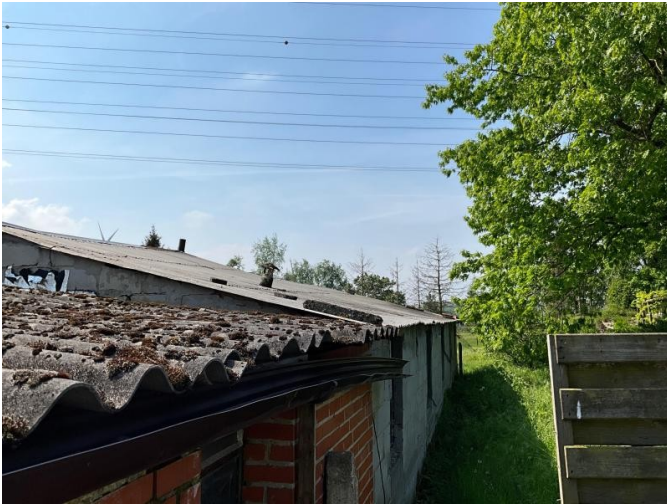
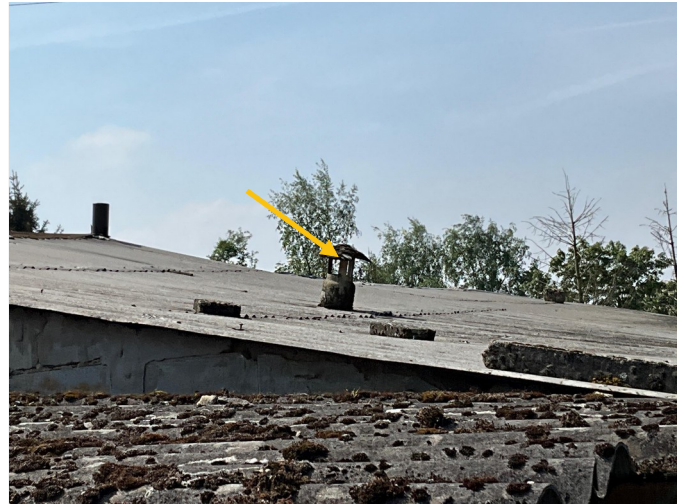
- Eenvoudige handelingen: mag via doe-het-zelf of door werknemer(s) met opleidingsattest eenvoudige handelingen  
De asbest cement schouw kap is hechtgebonden en bevindt zich in de buitenlucht. Als particulier mag men enkel beschadigde asbest toepassingen verwijderen in de buitenlucht, indien er niemand anders in de buurt is en de asbest toepassing niet verder beschadigd geraakt (doe-het-zelf pakketten).

Eindbeoordeling materiaalrisico	Verhoogd materiaalrisico en/of verhoogde kans op vezelvrijgave
---------------------------------	--

Gebondenheid	Categorie 1: hechtgebonden in oorsprong
Asbestsoort (vezeltype)	Alleen chrysotiel
Asbestconcentratie	Laag (< 50%)
Afschermingsgraad van het gehele materiaal	Geheel of deels vrij aan de buitenlucht
Toestand van het materiaal	Matig beschadigd, matig verweerd

Beschrijving	Schouw kap
Omgeving	Buiten
Primaire drager	Schuin dak
Asbestmateriaal	Schouwhoed, ventilatiekap (anti-windval)
Bindmiddel van asbestmateriaal	Cement
Gebondenheid op basis van bindmiddel	Hecht
Hoeveelheid (gewicht - aantal)	• 2,00 kg - 1 stuk
Totaal gewicht	2,00 kg
Eenvoudig bereikbaar	Ja
Bevestigingswijze	• Onbekend

Het asbestmateriaal valt onder de mijlpaal van 2034.

Verwijderen

- Zorg voor een veilig beheer. Vermijd het beschadigen van het asbestmateriaal. Controleer de toestand jaarlijks op wijzigingen.
- Verwijder dit asbestmateriaal zo snel mogelijk. Volg de toestand goed op.

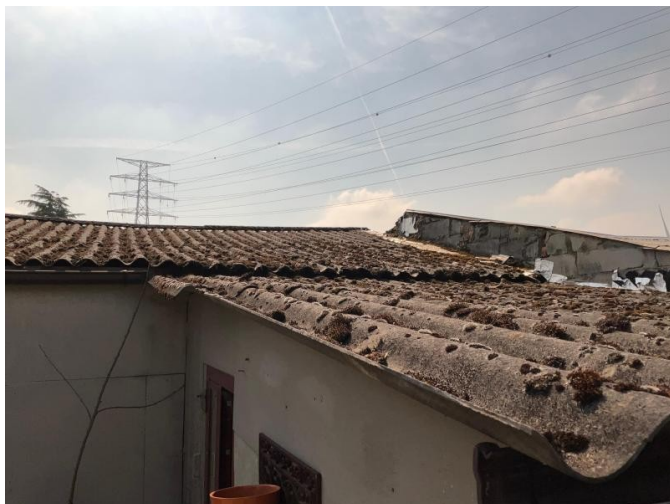
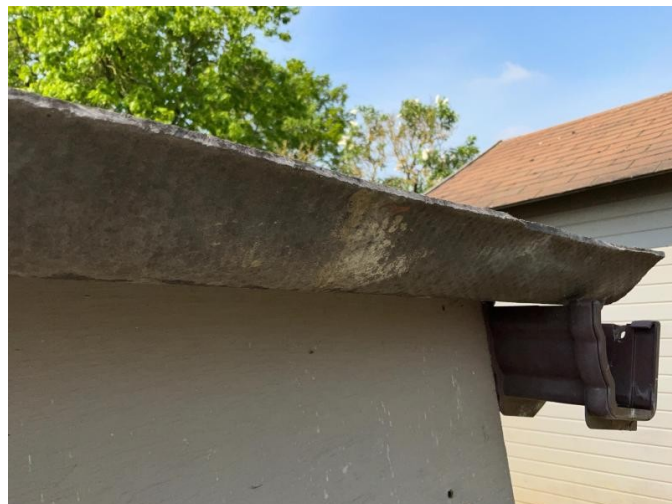
- Eenvoudige handelingen: mag via doe-het-zelf of door werknemer(s) met opleidingsattest eenvoudige handelingen  
Golfplaten zijn hechtgebonden en bevinden zich in de buitenlucht. Als particulier mag men enkel beschadigde asbest toepassingen verwijderen in de buitenlucht, indien er niemand anders in de buurt is en de toepassing niet verder beschadigd geraakt (doe-het-zelf pakketten). Indien de asbest toepassing enkel kan verwijderd worden door er verdere beschadiging aan toe te brengen laat men dit door een werknemer met opleidingsattest eenvoudige handelingen uitvoeren.

Eindbeoordeling materiaalrisico	Verhoogd materiaalrisico en/of verhoogde kans op vezelvrijgave
---------------------------------	--

Gebondenheid	Categorie 1: hechtgebonden in oorsprong
Asbestsoort (vezeltype)	Alleen chrysotiel
Asbestconcentratie	Laag (< 50%)
Afschermingsgraad van het gehele materiaal	Geheel of deels (ook) vrij aan de binnenlucht
Toestand van het materiaal	Matig beschadigd, matig verweerd

Beschrijving	Golfplaten
Omgeving	Buiten
Primaire drager	Schuin dak
Asbestmateriaal	Dak- en gevelbekleding - Golfplaat
Bindmiddel van asbestmateriaal	Cement
Gebondenheid op basis van bindmiddel	Hecht
Hoeveelheid (oppervlakte - aantal)	• 117,00 m <sup>2</sup> - 1 stuk
Totale oppervlakte	117,00 m <sup>2</sup>
Eenvoudig bereikbaar	Ja

Het asbestmateriaal valt onder de mijlpaal van 2034.

**Verwijderen**

- Zorg voor een veilig beheer. Vermijd het beschadigen van het asbestmateriaal. Controleer de toestand jaarlijks op wijzigingen.
- Verwijder dit asbestmateriaal zo snel mogelijk. Volg de toestand goed op.

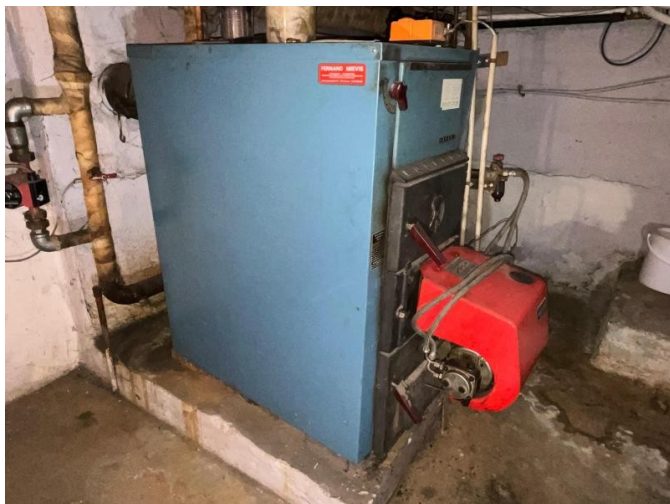
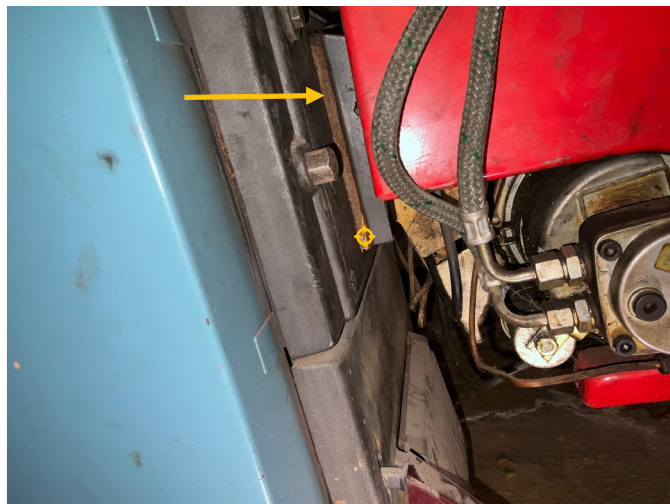
Eindbeoordeling materiaalrisico	Verhoogd materiaalrisico en/of verhoogde kans op vezelvrijgave
---------------------------------	--

Gebondenheid	Categorie 2: niet-hechtgebonden met matrix
Asbestsoort (vezeltype)	Alleen chrysotiel
Asbestconcentratie	Hoog ( $\geq 50\%$ )
Afschermingsgraad van het gehele materiaal	Enkel randen niet afgeschermd maar geen contact met binnenluchtstromen
Toestand van het materiaal	Matig beschadigd, matig verweerd

#	Type	Referentie	Resultaat
3.1	Puntmonster	MM06	Chrysotiel

Beschrijving	Pakking CV-ketel
Omgeving	Binnen
Primaire drager	Ruimteverwarming
Asbestmateriaal	Pakking, dichting
Bindmiddel van asbestmateriaal	Karton - papier - viltachtig
Gebondenheid op basis van bindmiddel	Niet-hechtgebonden
Hoeveelheid (gewicht - aantal)	• 0,10 kg - 1 stuk

Het asbestmateriaal valt onder de mijlpaal van 2034.

Verwijderen

- Verwijder dit asbestmateriaal zo snel mogelijk. Volg de toestand goed op.

- Eenvoudige handelingen: mag via doe-het-zelf of door werknemer(s) met opleidingsattest eenvoudige handelingen  
Als particulier kan men de toepassing zelf verwijderen zonder er schaden aan toe te brengen. (Doe-het-zelf pakketten)

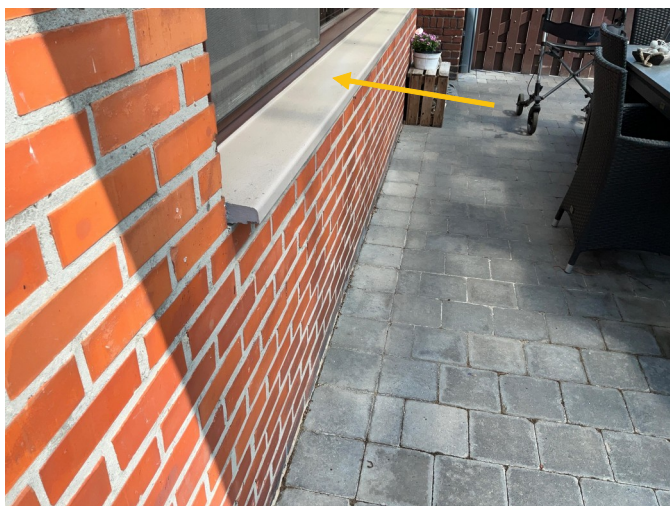
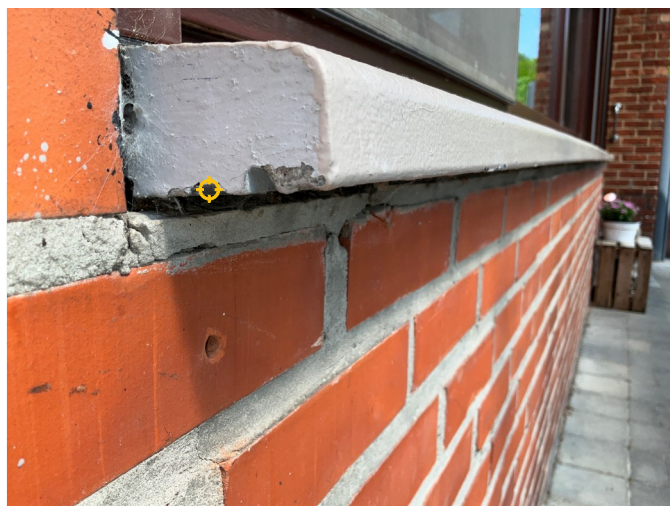
- Eenvoudige handelingen: mag via doe-het-zelf of door werknemer(s) met opleidingsattest eenvoudige handelingen  
De vensterbank is hechtgebonden en bevindt zich in de buitenlucht. Als particulier mag men enkel beschadigde asbest toepassingen verwijderen in de buitenlucht, indien er niemand anders in de buurt is en de asbest toepassing niet verder beschadigd geraakt. Hierdoor wordt er aangeraden om dit te laten verwijderen door een werknemer met opleidingsattest eenvoudige handelingen of een erkend asbestverwijderaar.

Eindbeoordeling materiaalrisico	Zeer laag materiaalrisico en/of zeer lage kans op vezelvrijgave
---------------------------------	---

Gebondenheid	Categorie 1: hechtgebonden in oorsprong
Asbestsoort (vezeltype)	Alleen chrysotiel
Asbestconcentratie	Laag (< 50%)
Afschermingsgraad van het gehele materiaal	Niet stootvaste afscherming
Toestand van het materiaal	Licht beschadigd, licht verweerd. Intact materiaal type Pical – asbestboard of categorie III 'gebondenheid'

#	Type	Referentie	Resultaat
4.1	Puntmonster	MM04	Chrysotiel

Beschrijving	Vensterbank buiten
Omgeving	Buiten
Primaire drager	Ruimteverwarming
Asbestmateriaal	Plaat, paneel, tablet - Type Massal
Bindmiddel van asbestmateriaal	Cement

Het asbestmateriaal valt onder de mijlpaal van 2040.

Zorgvuldig beheren

- Zorg voor een veilig beheer. Vermijd het beschadigen van het asbestmateriaal. Controleer de toestand jaarlijks op wijzigingen.

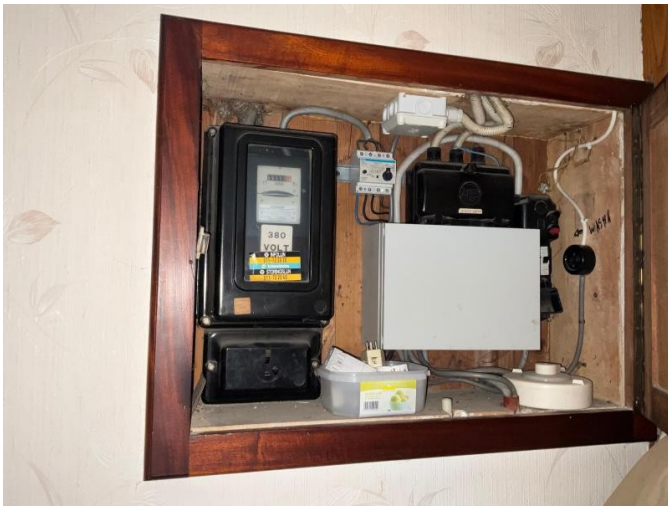
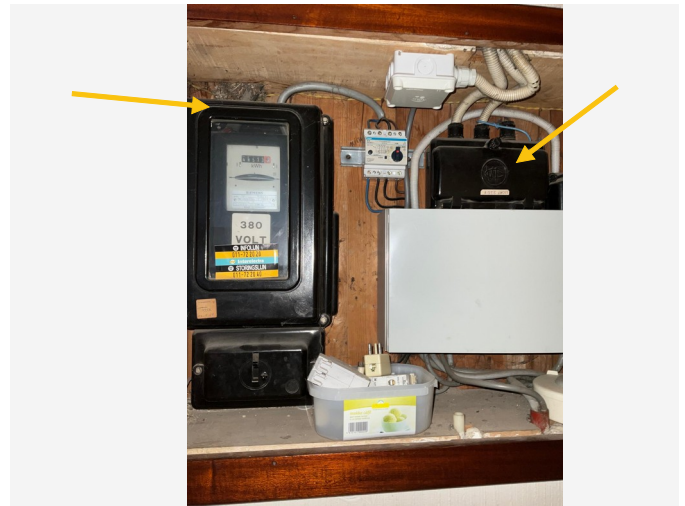
- Eenvoudige handelingen: mag via doe-het-zelf of door werknemer(s) met opleidingsattest eenvoudige handelingen  
Bakeliet is hechtgebonden en bevindt zich binnen in het pand. Als particulier kan men de toepassing zelf verwijderen zonder er schaden aan toe te brengen. (Doe-het-zelf pakketten)

Eindbeoordeling materiaalrisico	Zeer laag materiaalrisico en/of zeer lage kans op vezelvrijgave
---------------------------------	---

Gebondenheid	Categorie 1: hechtgebonden in oorsprong
Asbestsoort (vezeltype)	Alleen chrysotiel
Asbestconcentratie	Laag (< 50%)
Afschermingsgraad van het gehele materiaal	Geheel of deels (ook) vrij aan de binnenlucht
Toestand van het materiaal	Onbeschadigd, niet verweerd

Beschrijving	Bakeliet
Omgeving	Binnen
Primaire drager	Communicatie en elektrische infrastructuur en uitrusting
Asbestmateriaal	Plaat, paneel, tablet - Type Bakeliet
Bindmiddel van asbestmateriaal	Kunststof of -hars
Gebondenheid op basis van bindmiddel	Hecht
Hoeveelheid (oppervlakte - dikte - aantal)	• 1,00 m <sup>2</sup> - 1,00 cm - 1 stuk
Totaal volume	0,01 m <sup>3</sup>
Eenvoudig bereikbaar	Ja
Bevestigingswijze	• Geschroefd
Identificatiemethode	Vaststelling zonder monsternamen

<b>Destructieve handeling voor identificatie</b>	Nee
<b>Opmerking</b>	In bakeliet werd vaak asbest gemengd om de slijtvastheid en het isolatievermogen te vergroten. Staalname is niet mogelijk zonder beschadiging aan te brengen (destructief). Asbest-verdacht.

Het asbestmateriaal valt onder de mijlpaal van 2040.

Zorgvuldig beheren

- Zorg voor een veilig beheer. Vermijd het beschadigen van het asbestmateriaal. Controleer de toestand jaarlijks op wijzigingen.

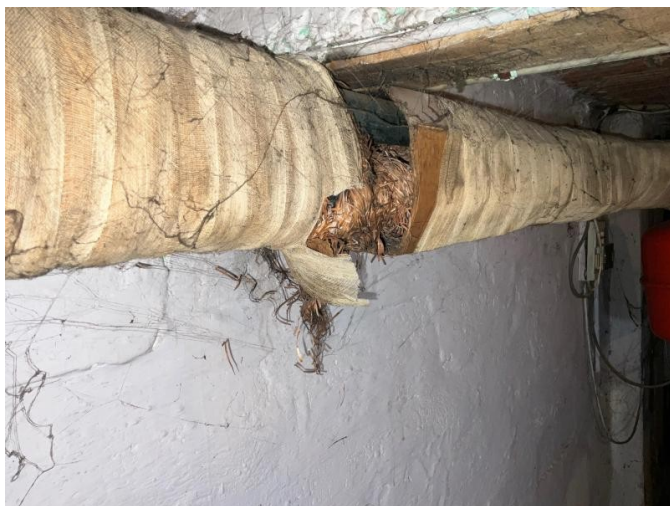
Geen gips of kalk aanwezig.

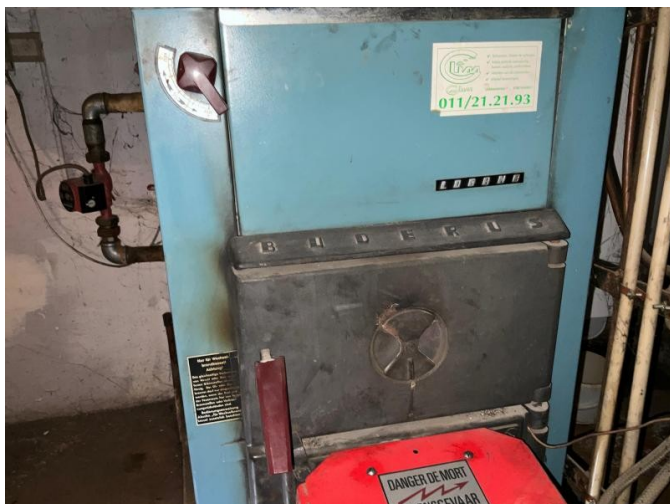
Mogelijke asbesthoudende toepassing in de ketel. Jaartal is onbekend.

Aansluiting rookgasafvoer: Bij jaarlijks onderhoud verwijderen & vervangen door asbestvrij materiaal

Branderdeur: Bij jaarlijks onderhoud verwijderen & vervangen door asbestvrij materiaal

Pakkingen wateraanvoer-, en retour-aansluiting (in BUDERUS ketels tot 1990): Alleen bij reparatie of sloop van toepassing

Tussen ketelblok en rookgasverzamelkap: Alleen bij reparatie of sloop van toepassing

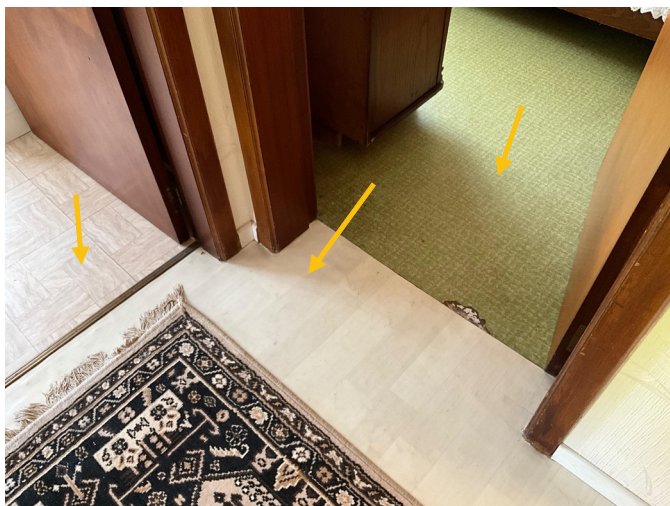
Geen kartonlaag waarneembaar.

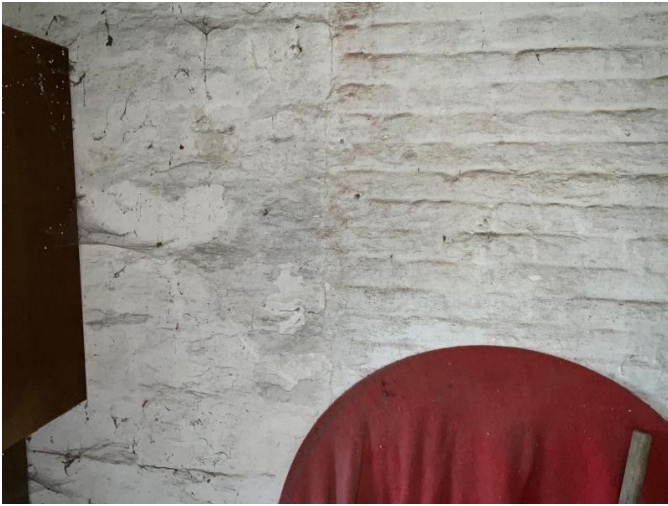
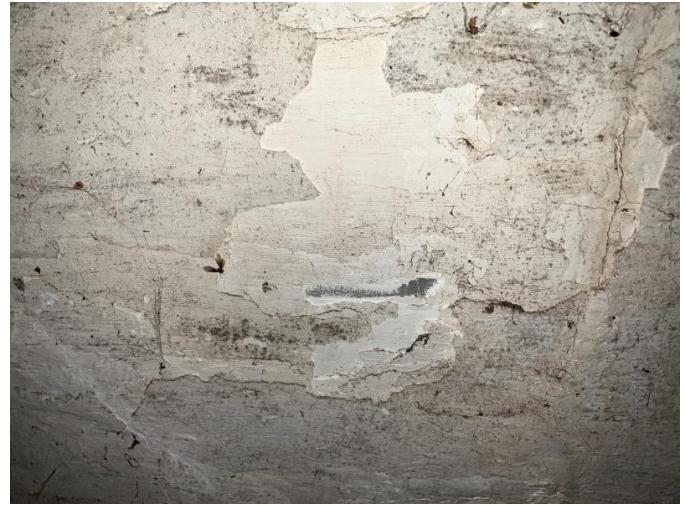
# Fiche 10: Bezetting stal

Geen asbest

#	Type	Referentie	Resultaat
10.1	Mengmonster	M005	Geen asbest

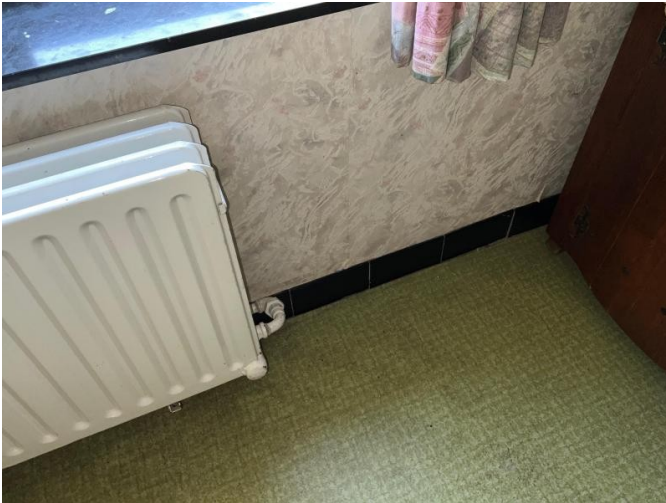
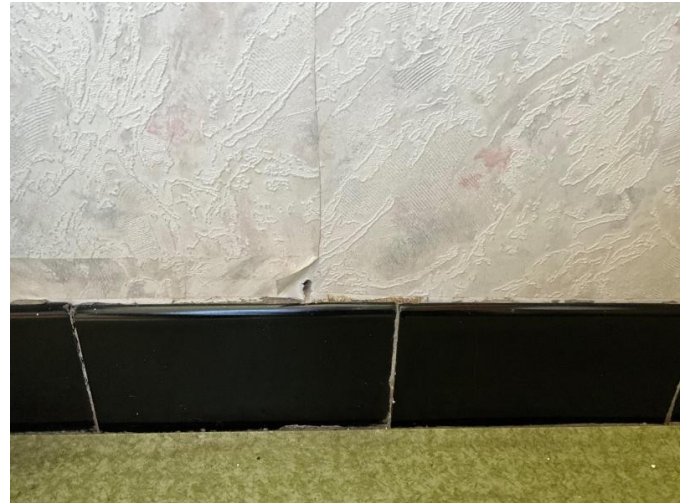
# Fiche 11: Pleisterwerk binnenwand

Geen asbest

#	Type	Referentie	Resultaat
11.1	Mengmonster	M001	Geen asbest

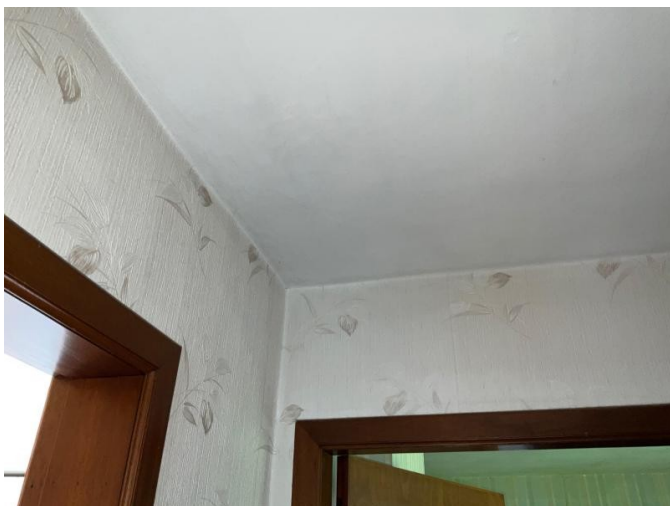
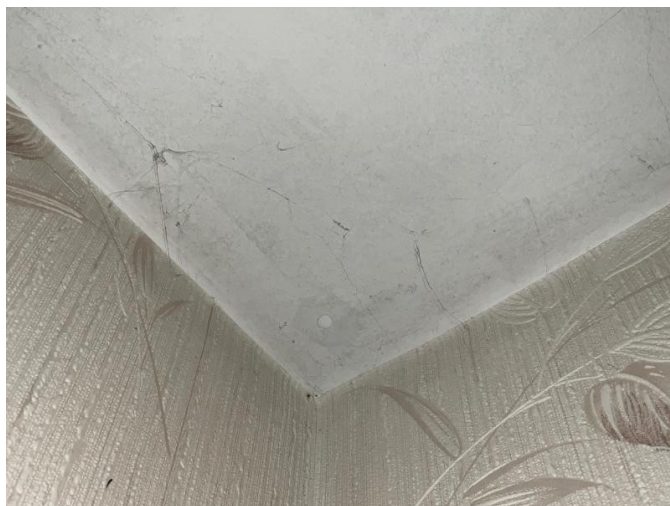
## Fiche 12: Pleisterwerk plafond

Geen asbest

#	Type	Referentie	Resultaat
12.1	Mengmonster	M002	Geen asbest
