# Asbestinventarisatetest

Aspergerijstraat 11, 3600 Genk

Attestnummer : 20260911-000198.000

Uitgegeven op : 11.09.2026

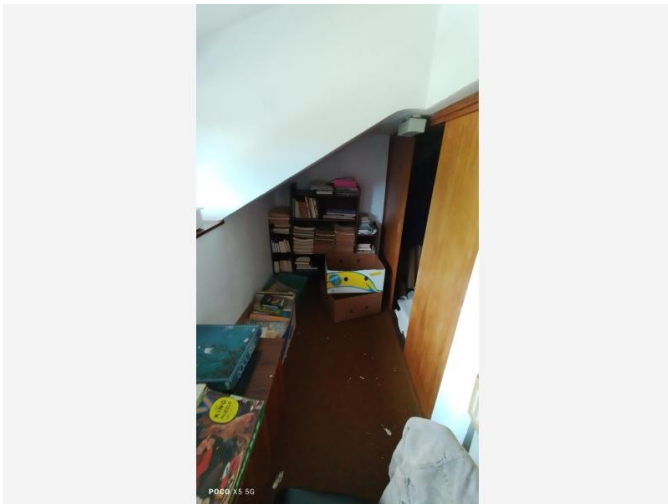
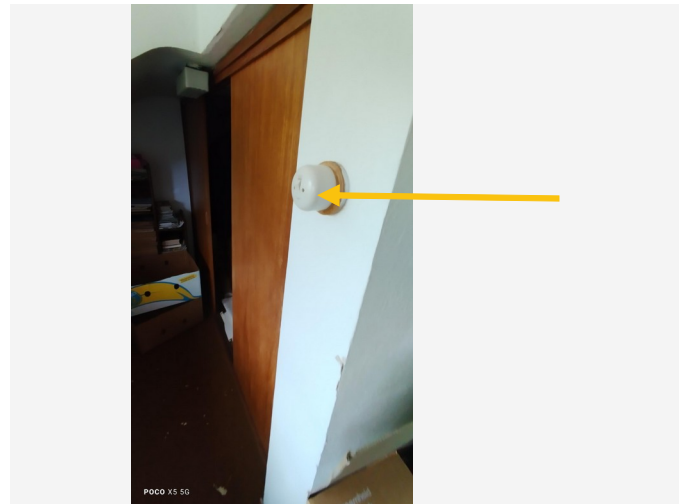
Het asbestmateriaal valt onder de mijlpaal van 2040.

Zorgvuldig beheren

| Eindbeoordeling materiaalisico | Laag materiaalisico en/of verlaagde kans op vezelvrijgave |

| Asbestsoort (vezeltype) | Crocidoliet aanwezig |
| Toestand van het materiaal | Onbeschadigd, niet verweerd |

| Opmerking | <p>Het is moeilijk te bepalen of de bakeliettoepassingen in de woning ook effectief asbesthoudend zijn (het kan ook gaan om de asbestvrije variant). ( 12 x )</p> <p>Er werd geen monster genomen owv beschadiging aan een elektrisch gerelateerde toepassing, extra controle bij verwijdering van het verdacht materiaal.</p> |

- Zorg voor een veilig beheer. Vermijd het beschadigen van het asbestmateriaal. Controleer de toestand jaarlijks op wijzigingen.
- Voer bijkomende staalname(s) uit.

- Eenvoudige handelingen: mag via doe-het-zelf of door werknemer(s) met opleidingsattest eenvoudige handelingen  
Schakelaars, stopcontacten en andere gelijkaardige toepassingen kunnen eenvoudig losgeschroefd worden --> EH doe-het-zelf. Afgesloten of verzegelde kast --> EH opgeleid techniek personeel 8u basisopleiding asbest. Voor elektrische infrastructuur en uitrusting dient u vooraleer men deze toepassing gaat bevochtigen de elektriciteit af te sluiten (zoniet elektrocutie-/brandgevaar). standaard dragen van de nodige wegwerp beschermingsmiddelen FFP 3 masker , handschoenen en tyvec CAT III type 5-6 , afspoelbaar schoeisel Losschroeven en dubbel verpakken in plastic , sluit luchtdicht af en breng dit als hechtgebonden afval naar een plaatselijk containerpark. Voor hechtgebonden toepassingen: Bij verwijdering door doe-het-zelf moet men dit afval dubbel en luchtdicht verpakt afdienen bij het gemeentelijk recyclagepark. Men raadpleegt best op voorhand de voorwaarden van het recyclagepark.

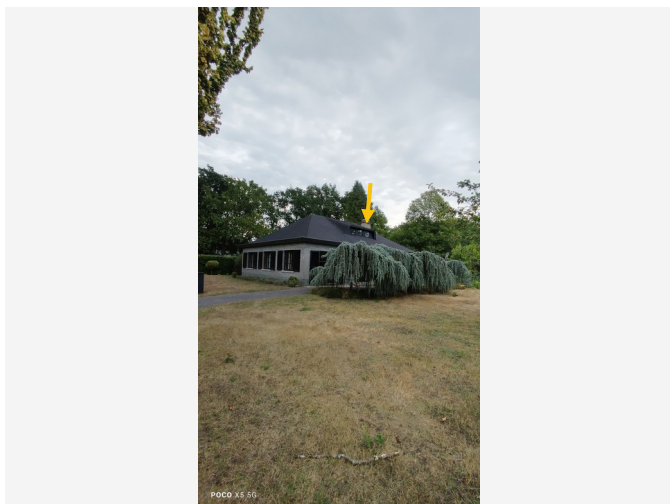
**Reden:** Het te onderzoeken materiaal situeert zich hoger dan 3,50 m te rekenen vanaf een veilige ondergrond

**Uitleg van de asbestdeskundige:** Bij werken (dak of reiniging schouw) kan een stelling geplaatst worden , het is niet duidelijk of er asbestverdachte materialen aanwezig zijn in/rond de schouw.

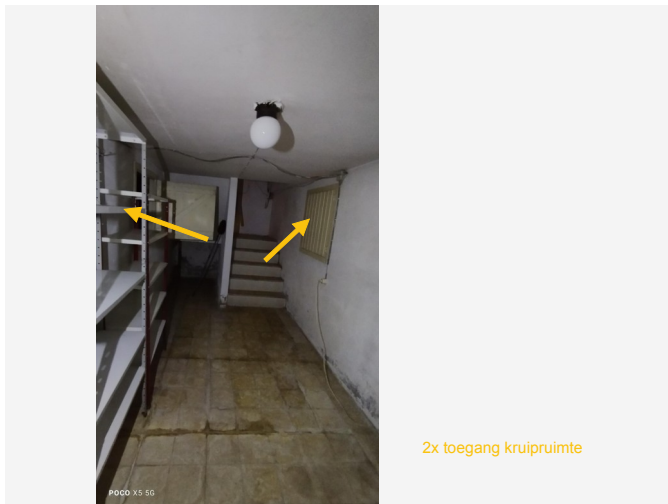
**Reden:** de inspectieruimte is lager dan 1,5 m

**Uitleg van de asbestdeskundige:** In het inspectieprotocol behoort een ruimte lager dan 1,5 m niet tot het onderzoek, echter werden er aan de toegangen asbestverdachte materialen aangetroffen ( deze werden bemonsterd tijdens de inspectie )

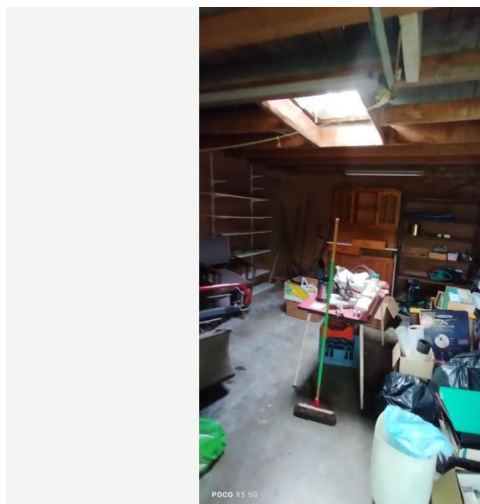
De muren betreft bakstenen en zijn dus niet verdacht.

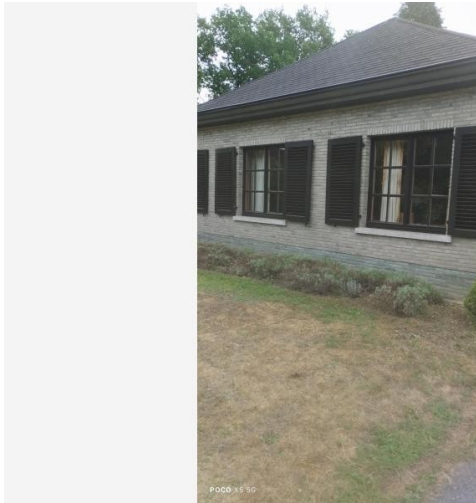
De dorpels ( buiten ) zijn vervaardigd uit natuursteen en zijn dus niet asbest-verdacht

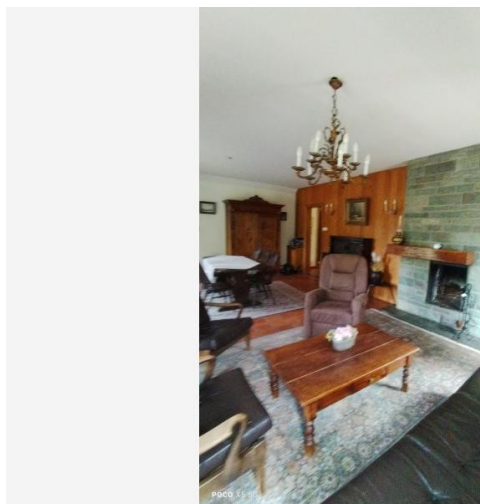
De open haard werd gecontroleerd, er werden geen verdachte materialen aangetroffen.
