Asbestinventarisatetest

Lentelaan 38, 3600 Genk

Attestnummer : 20260527-000380.000

Uitgegeven op : 27.05.2026

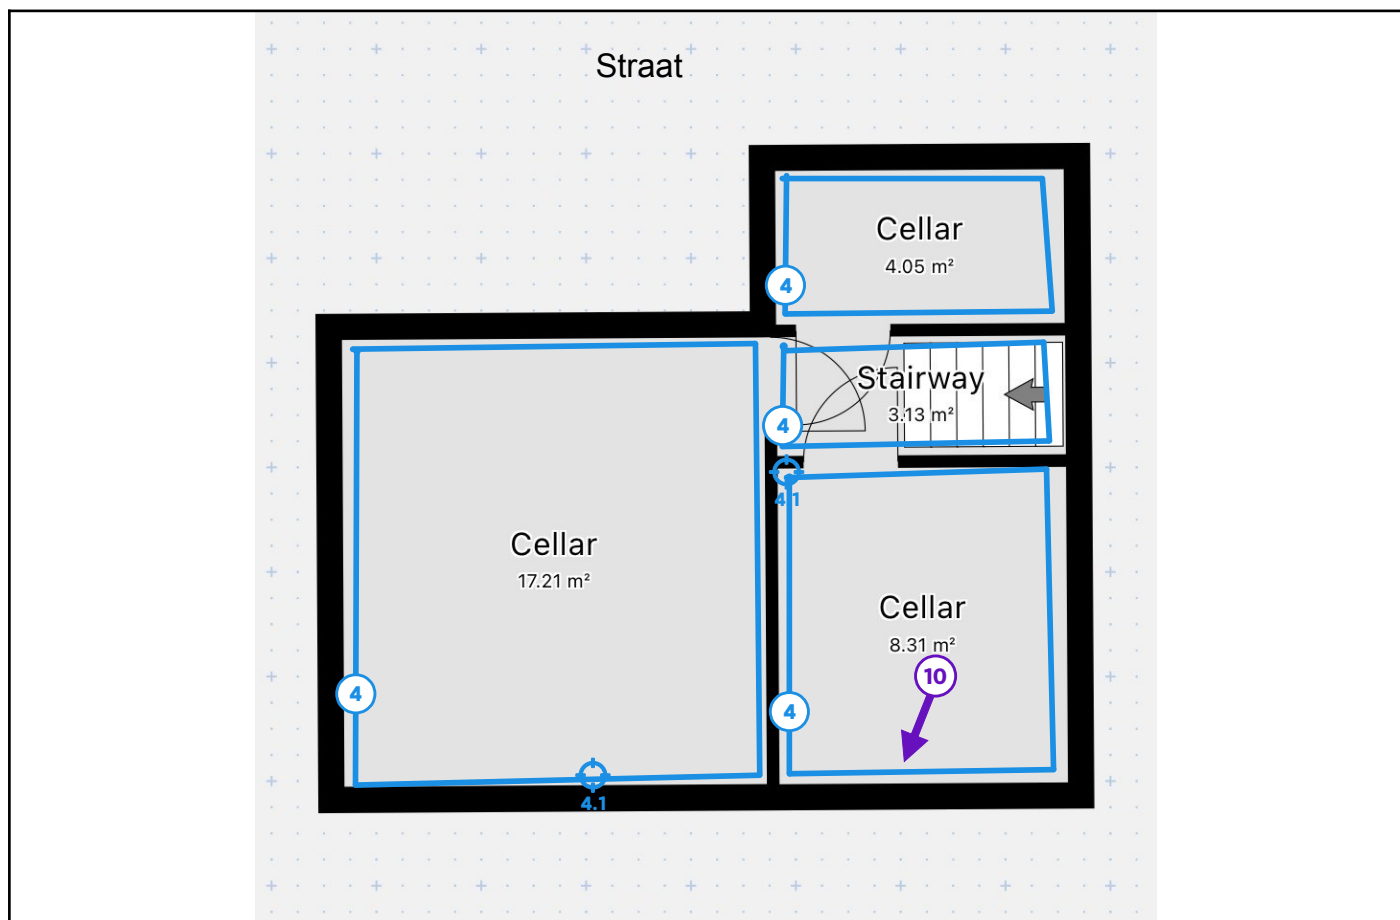
Plan 1.11: Kelder

Beschrijving	Type	Actie
4. Cementering binnentoeassing (met staalname)	Geen asbest	-
4.1 Code: 3	Mengmonster	-
10. Cv	Overige ruimte of materiaal	-

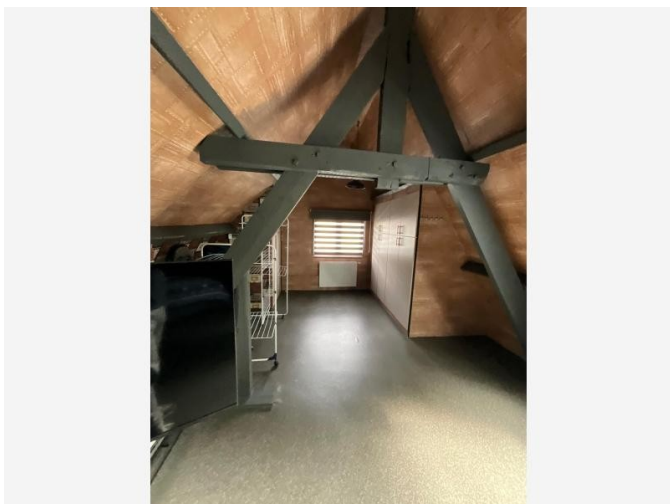
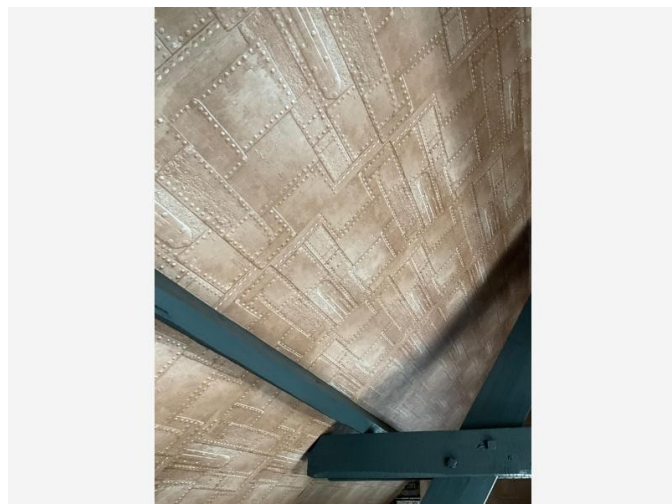
Informatie over een niet-asbestverdacht materiaal

Plafonds zijn afgewerkt met valse plafonds in plaatmateriaal. Het is niet duidelijk of er pleisterwerk of ander verdacht asbestmateriaal aanwezig is achter / op deze valse plafonds, het is aangewezen om bijkomend onderzoek uit te voeren bij werken. Zonder destructieve handeling is het niet mogelijk om na te gaan of er asbesthoudende materialen aanwezig zijn achter de plafond afwerking. Als bij sloop of renovatie blijkt dat er achter deze plafonds nog pleisterwerk of asbest verdachte toepassingen aanwezig zijn, moet dit bemonsterd worden.

Basis voor advies	De asbestdeskundige beoordeelt het materiaal als niet-asbestverdacht.
-------------------	---

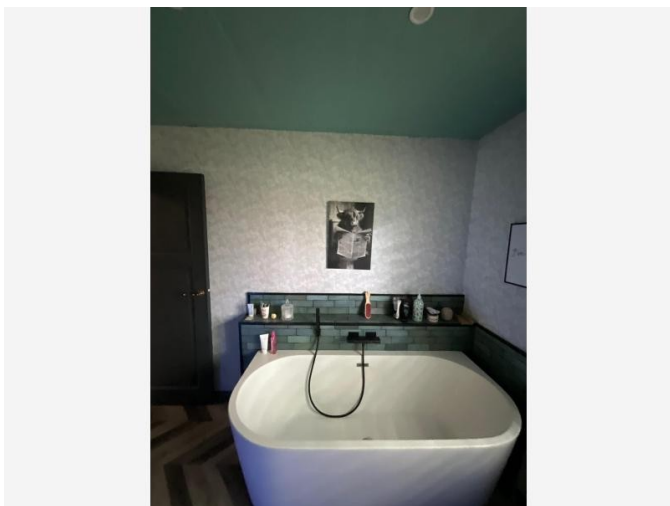
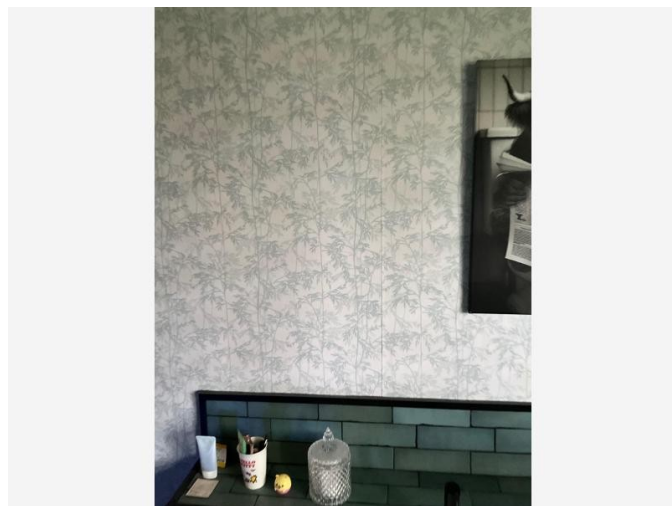
Informatie over een niet-asbestverdacht materiaal

binnenwanden zijn afgewerkt met valse wanden. Het is niet duidelijk of er pleisterwerk of asbest toepassingen aanwezig zijn achter/op deze valse wanden, het is aangewezen om bijkomend onderzoek uit te voeren bij werken.

Zonder destructieve handeling is het niet mogelijk om na te gaan of er asbesthoudende materialen aanwezig zijn achter de wand afwerking. Als bij sloop of renovatie blijkt dat er achter deze wanden nog pleisterwerk of asbest verdachte toepassingen aanwezig zijn, moet dit bemonsterd worden.

Basis voor advies	De asbestdeskundige beoordeelt het materiaal als niet-asbestverdacht.
--------------------------	---

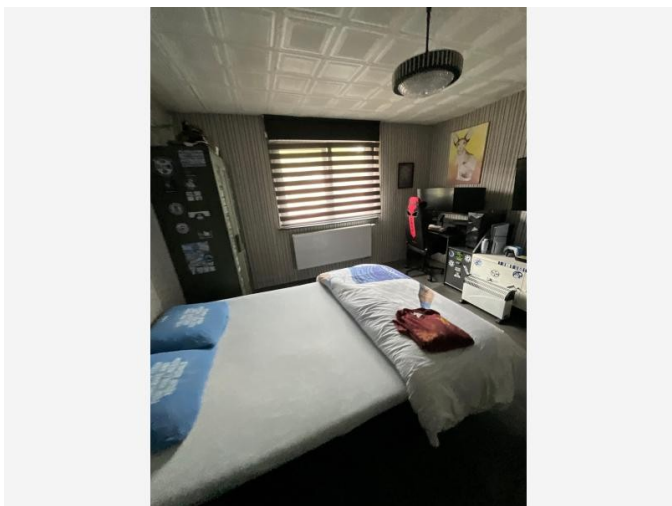
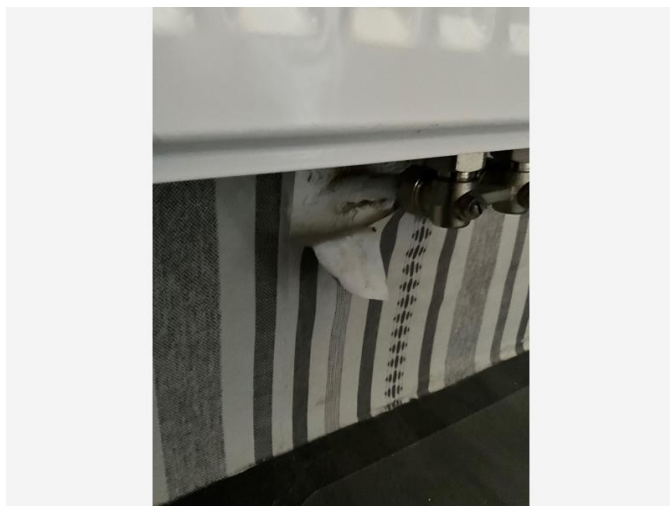
Conclusie

Geen asbest

#	Type	Referentie	Resultaat
3.1	Mengmonster	1	Geen asbest

Beschrijving	Muurpleister
Omgeving	Binnen
Primaire drager	Binnenwand
Bindmiddel van materiaal	Gips - kalk
Gebondenheid op basis van bindmiddel	Niet-hechtgebonden
Hoeveelheid (oppervlakte - dikte - aantal)	• 360,00 m ² - 1,00 cm - 1 stuk
Totaal volume	3,60 m ³
Identificatiemethode	Een monstername door de asbestdeskundige met laboanalyse door een asbestlabo.
Destructieve handeling voor identificatie	Nee
Opmerking	<p>Volgens het inspectieprotocol is een monstername van het pleisterwerk verplicht om dit te identificeren als niet-asbesthoudend.</p> <p>Locatie staalnames: individuele ruimte: slaapkamer / natte ruimte: nvt / stookplaats: nvt / traphal: kelder</p> <p>De vermelde oppervlaktes en volumes betreffen een beredeneerde schatting. Er worden geen rechten verleend aan deze oppervlaktes/volumes. De dikte is een schatting die voorkomt uit de monsterplaatsen en is daarom niet altijd representatief.</p>

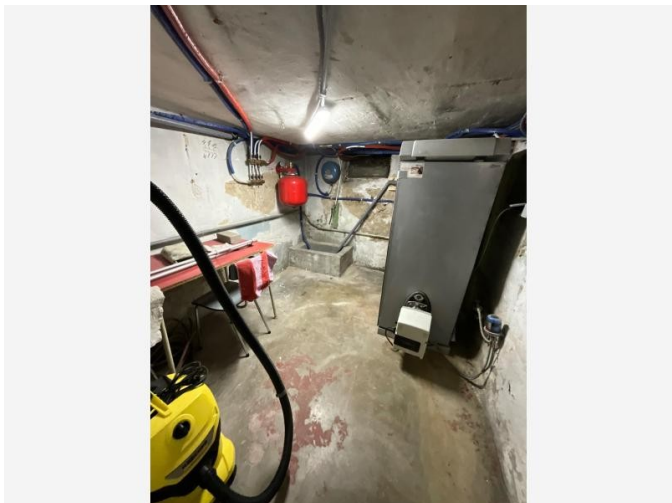
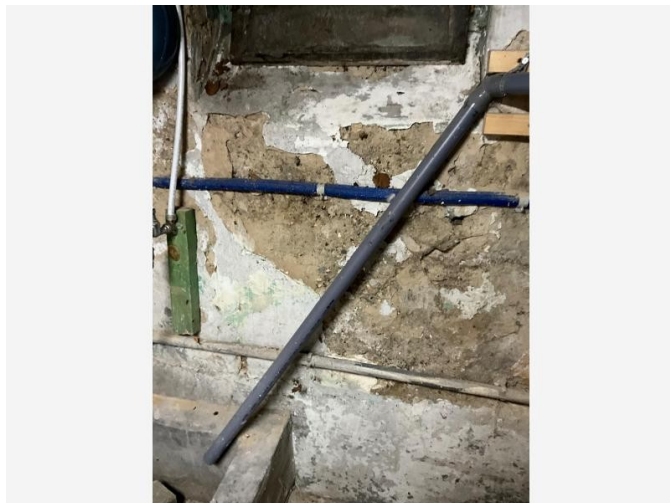
Fiche 4: Cementering binnentoepassing (met staalname)

Geen asbest

#	Type	Referentie	Resultaat
4.1	Mengmonster	3	Geen asbest

Beschrijving	Cementering binnentoepassing (met staalname)
Omgeving	Binnen
Primaire drager	Binnenwand
Bindmiddel van materiaal	Cement
Gebondenheid op basis van bindmiddel	Hecht
Hoeveelheid (gewicht - aantal)	<ul style="list-style-type: none">• 700,00 kg - 1 stuk
Totaal gewicht	700,00 kg
Identificatiemethode	Een monstername door de asbestdeskundige met laboanalyse door een asbestlabo.
Destructieve handeling voor identificatie	Nee
Opmerking	<p>De vermelde oppervlaktes en volumes betreffen een beredeneerde schatting. Er worden geen rechten verleend aan deze oppervlaktes/volumes. De dikte is een schatting die voorkomt uit de monsterplaatsen en is daarom niet altijd representatief.</p> <p>(staal genomen van twee plaatsen)</p>

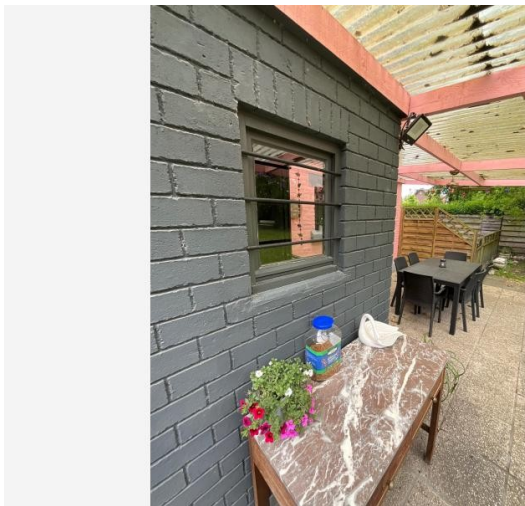
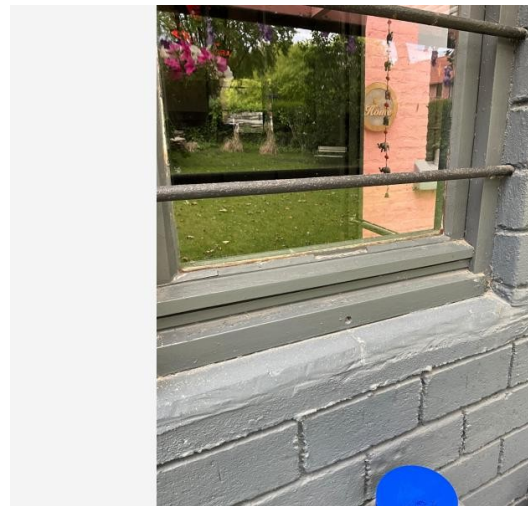
Fiche 5: Stopverf (staalname)

Geen asbest

#	Type	Referentie	Resultaat
5.1	Puntmonster	2	Geen asbest

Beschrijving	Stopverf (staalname)
Omgeving	Buiten
Primaire drager	Wandopening verticaal (raam, deur, ...)
Bindmiddel van materiaal	Kitten, mastiek, pasta
Gebondenheid op basis van bindmiddel	Hecht
Hoeveelheid (lengte - aantal)	<ul style="list-style-type: none">• 1,98 m - 1 stuk
Totale lengte	1,98 m
Identificatiemethode	Een monstername door de asbestdeskundige met laboanalyse door een asbestlabo.
Destructieve handeling voor identificatie	Nee
Opmerking	Het gewicht en lm is een bereedeneerde schatting. Er worden geen rechten verleend aan deze oppervlaktes. De dikte is een schatting die voorkomt uit de monsterplaatsen en is daarom niet altijd representatief.

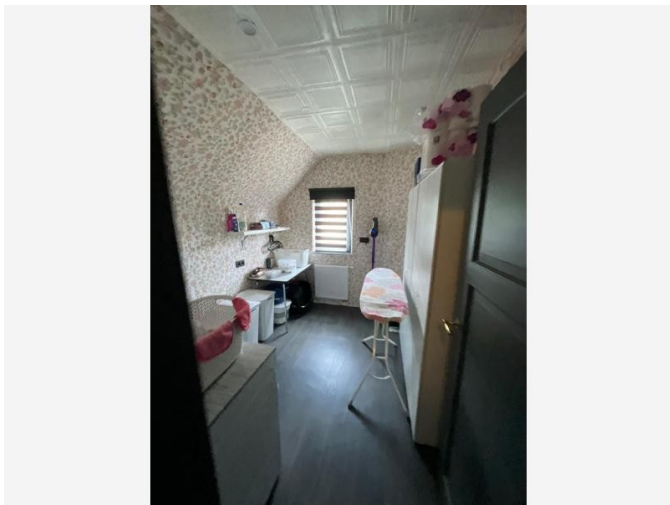
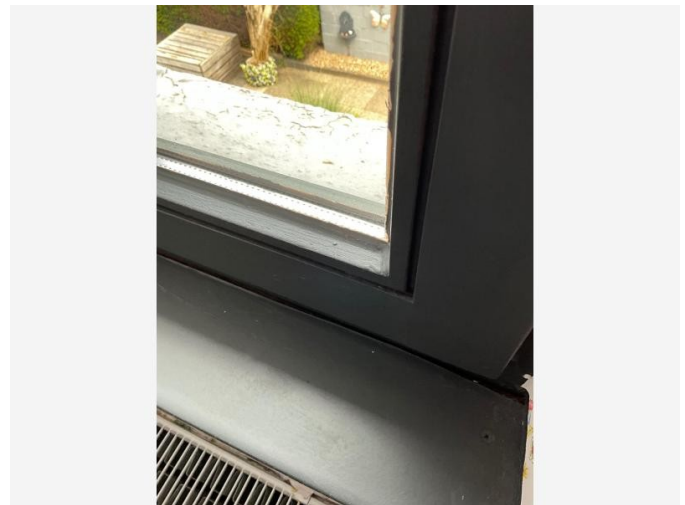
Beschrijving	Notitie	Terug te vinden op plannen
Fiche 6: Kit niet verdacht (visueel vastgesteld)	De gebruikte siliconen kit is niet asbestverdacht	Plan 1.4: Tweede verdieping kopie Plan 1.7: Eerste verdieping kopie Plan 1.10: Gelijkvloers kopie
Fiche 7: Nieuw dak	-	Plan 1.1: Dak
Fiche 8: Schouwbus niet verdacht.	De schouwbus wordt gecontroleerd. deze bevat geen asbest verdachte materialen.	Plan 1.1: Dak
Fiche 9: nieuw onderdak	-	Plan 1.1: Dak

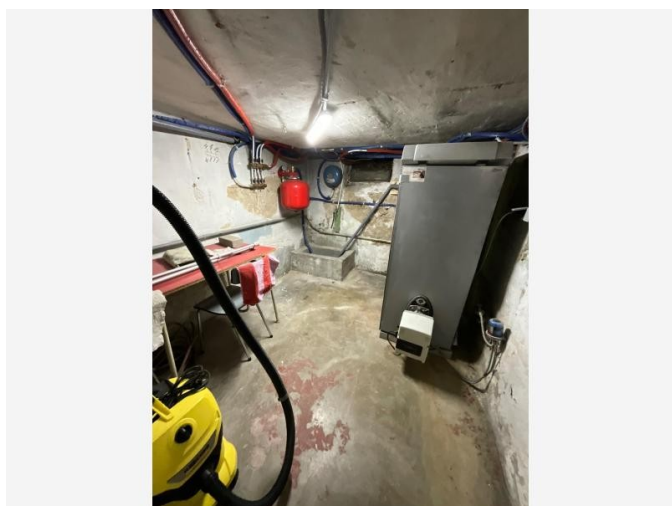
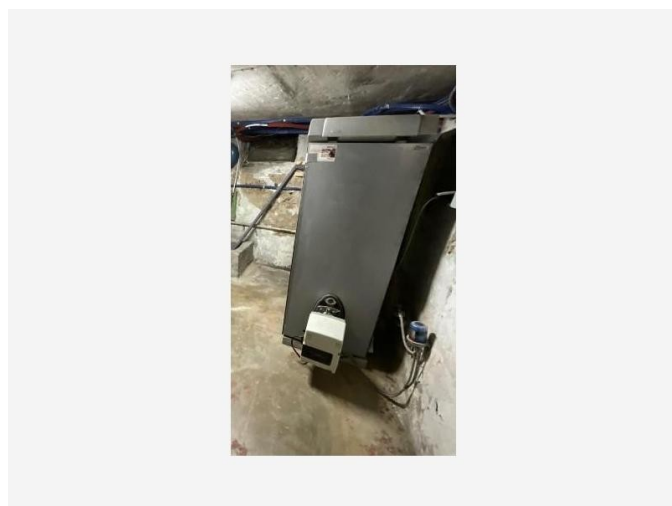
Beschrijving	Notitie	Terug te vinden op plannen
Fiche 10: Cv	De buitenkant van de ketel werd visueel gecontroleerd, er werden geen verdachte materialen aangetroffen. Laat de binnenkant controleren door een erkend techniker (asbest 8u opleiding)	Plan 1.11: Kelder

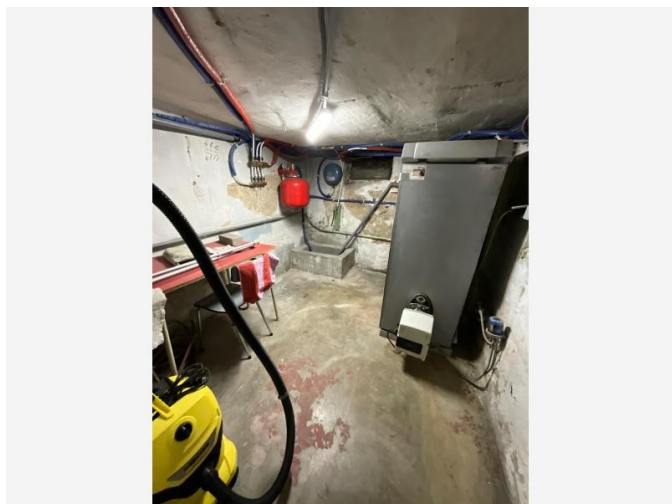
Beschrijving	Notitie	Terug te vinden op plannen
Fiche 11: leidingisolatie (niet aanwezig)	leidingisolatie (niet aanwezig) in het inspectie gebied.	-
Fiche 12: liftinfrastructuur (niet aanwezig)	liftinfrastructuur (niet aanwezig) in het inspectie gebied.	-
