# Asbestinventarisatetest

André Dumontlaan 29, 3665 As

Attestnummer : 20250508-000495.000

**Niet-asbestveilig**

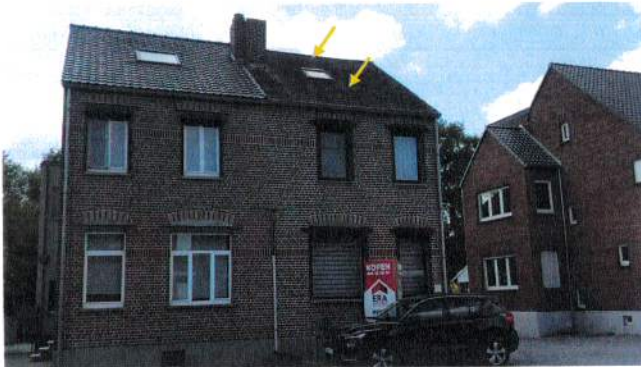
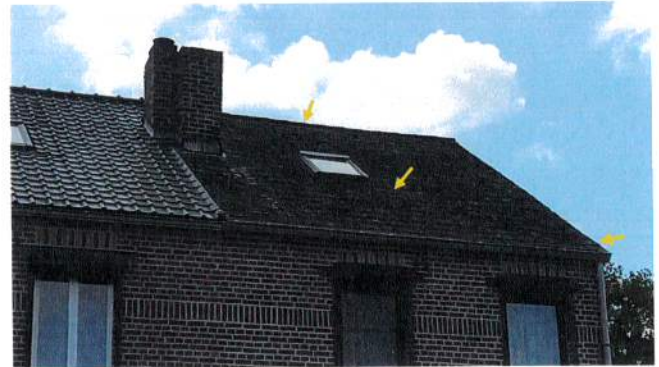
Eindbeoordeling materiaalrisico

Verhoogd materiaalrisico en/of verhoogde kans op vezelvrijgave

Crocidoliet aanwezig

Geheel of deels vrij aan de buitenlucht

Matig beschadigd, matig verweerd

Beschrijving	Leien + nokstukken+windveren
Omgeving	Grenst aan binnen- en buitenlucht
Primaire drager	Schuin dak
Asbestmateriaal	Dak- en gevelbekleding - Lei, shingle
Bindmiddel van asbestmateriaal	Cement
Gebondenheid op basis van bindmiddel	Hecht
Hoeveelheid (oppervlakte - aantal)	<ul style="list-style-type: none"><li>• 180,00 m<sup>2</sup> - 1 stuk</li></ul>
Totale oppervlakte	180,00 m <sup>2</sup>
Eenvoudig bereikbaar	Ja
Bevestigingswijze	<ul style="list-style-type: none"><li>• Genageld, geniet</li></ul>
Identificatiemethode	Vaststelling zonder monstername
Destructieve handeling voor identificatie	Nee

**Verwijderen**

- Verwijder dit asbestmateriaal zo snel mogelijk. Volg de toestand goed op.
- Hemelwater dat afspoelt van asbestcement daken of gevels kan asbestdeeltjes bevatten. Gebruik het enkel voor gesloten circuits (bv. spoelen toiletten). Reinig na het vervangen van het dak of de gevel de dakgoten en regenwaterput of -ton om asbesthoudend sediment of slib te verwijderen
- Voer bijkomende staalname(s) uit.

- Eenvoudige handelingen: mag via doe-het-zelf of door werknemer(s) met opleidingsattest eenvoudige handelingen  
In één geheel verwijderen, dubbel verpakken en afvoeren naar het containerpark. Fixeer of bevochtig de toepassing steeds vóór en tijdens de verwijdering. De toepassing mag niet breken en stofvorming moet vermeden worden.

Draag persoonlijke beschermingsmiddelen (FFP3 masker en wegwerpoverall categorie 3, type 5,6).

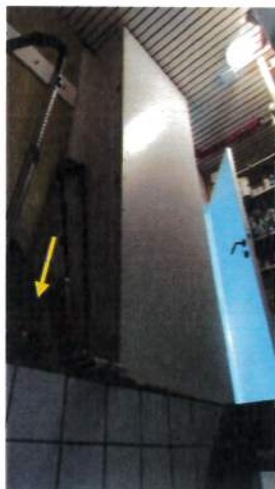
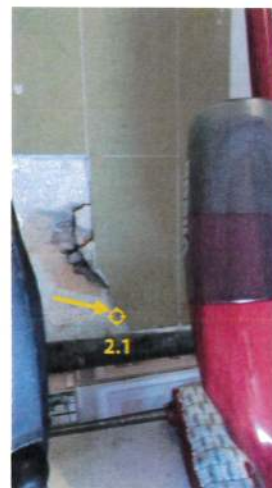
## Fiche 2: Vinyltegels (trap kelder)

Laag materiaalrisico en/of verlaagde kans op vezelvrijgave

Alleen chrysotiel

Licht beschadigd, licht verweerd. Intact calciumsilicaatmateriaal of categorie III 'gebondenheid'

#	Type	Referentie	Resultaat
2.1	Puntmonster	MM-03	Chrysotiel

Zorgvuldig beheren

- Zorg voor een veilig beheer. Vermijd het beschadigen van het asbestmateriaal. Controleer de toestand jaarlijks op wijzigingen.

- Hermetische zone (erkend asbestverwijderaar)  
Deze vinyltegels dienen door een erkend asbestverwijderaar verwijderd te worden.

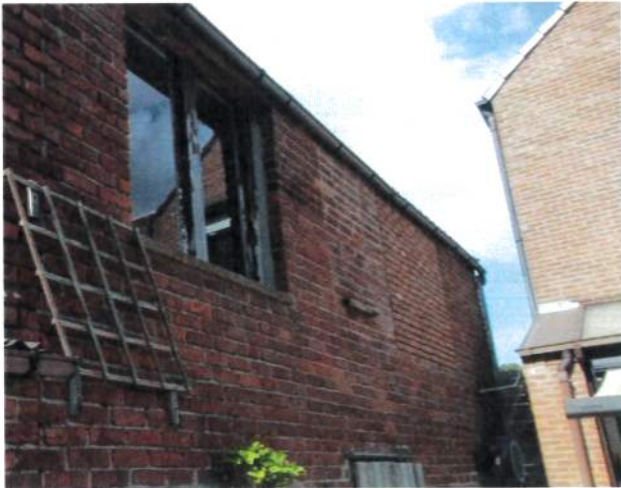
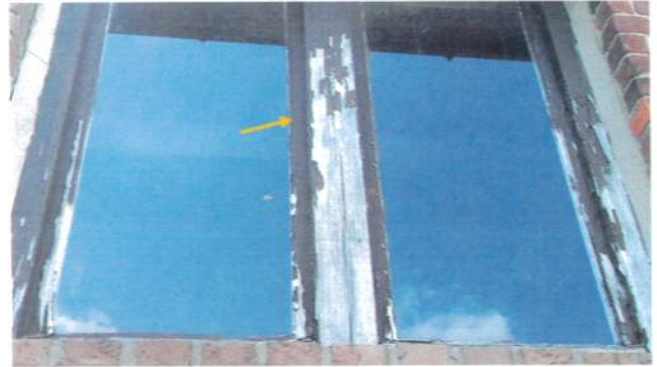
Eindbeoordeling materiaalrisico      Laag materiaalrisico en/of verlaagde kans op vezelvrijgave

Asbestsoort (vezeltype)      Amfibool aanwezig, uitgezonderd crocidoliet

Toestand van het materiaal      Licht beschadigd, licht verweerd. Intact calciumsilicaatmateriaal of categorie III 'gebondenheid'

Beschrijving	Mastiek (ramen garage-zolder)
Omgeving	Buiten
Primaire drager	Wandopening verticaal (raam, deur, ...)
Asbestmateriaal	In-situ afwerkingslagen - Pasta, stopverf, voegsel, stopsel, vulsel, mastiek, katten, ...
Bindmiddel van asbestmateriaal	Kitten, mastiek, pasta
Gebondenheid op basis van bindmiddel	Hecht
Hoeveelheid (gewicht - aantal)	<ul style="list-style-type: none"><li>• 0,40 kg - 1 stuk</li></ul>
Totaal gewicht	0,40 kg
Eenvoudig bereikbaar	Ja
Bevestigingswijze	<ul style="list-style-type: none"><li>• Verlijmd, ingegoten, versmeerd</li></ul>
Identificatiemethode	Vaststelling zonder monstername
Destructieve handeling voor identificatie	Nee

Zorgvuldig beheren

- Zorg voor een veilig beheer. Vermijd het beschadigen van het asbestmateriaal. Controleer de toestand jaarlijks op wijzigingen.
- Voer bijkomende staalname(s) uit.

- Eenvoudige handelingen: mag via doe-het-zelf of door werknemer(s) met opleidingsattest eenvoudige handelingen  
In één geheel verwijderen, dubbel verpakken en afvoeren naar het containerpark. Fixeer of bevochtig de toepassing steeds vóór en tijdens de verwijdering. De toepassing mag niet breken en stofvorming moet vermeden worden.

Draag persoonlijke beschermingsmiddelen (FFP3 masker en wegwerpoverall categorie 3, type 5,6).

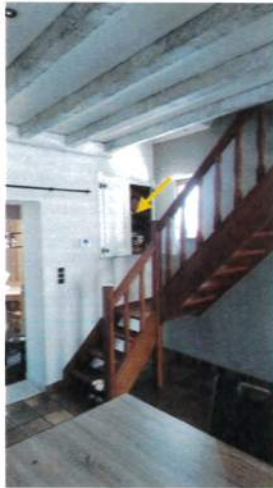
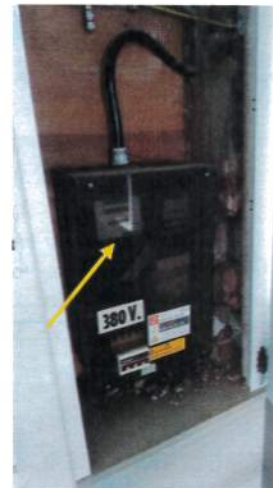
Eindbeoordeling materiaalrisico      Laag materiaalrisico en/of verlaagde kans op vezelvrijgave

Asbestsoort (vezeltype)      Crocidoliet aanwezig

Toestand van het materiaal      Onbeschadigd, niet verweerd

Beschrijving	Bakeliet tellerkast
Omgeving	Binnen
Primaire drager	Communicatie en elektrische infrastructuur en uitrusting
Asbestmateriaal	Plaat, paneel, tablet - Type Bakeliet
Bindmiddel van asbestmateriaal	Kunststof of -hars
Gebondenheid op basis van bindmiddel	Hecht
Hoeveelheid (oppervlakte - dikte - aantal)	<ul style="list-style-type: none"><li>• 0,40 m<sup>2</sup> - 0,50 cm - 1 stuk</li></ul>
Totaal volume	0,002 m <sup>3</sup>
Eenvoudig bereikbaar	Ja
Bevestigingswijze	<ul style="list-style-type: none"><li>• Geschroefd</li></ul>
Identificatiemethode	Vaststelling zonder monstername
Destructieve handeling voor identificatie	Nee

Zorgvuldig beheren

- Zorg voor een veilig beheer. Vermijd het beschadigen van het asbestmateriaal. Controleer de toestand jaarlijks op wijzigingen.

- Eenvoudige handelingen: mag via doe-het-zelf of door werknemer(s) met opleidingsattest eenvoudige handelingen  
Deze toepassing mag volgens de huidige wetgeving worden verwijderd via eenvoudige handelingen. Aangezien deze toepassing echter eigendom is van de nutsvoorzieningsmaatschappij, mag deze uitsluitend worden verwijderd door hen of door een door hen aangestelde onderaannemer die beschikt over de nodige attesten en opleidingen.

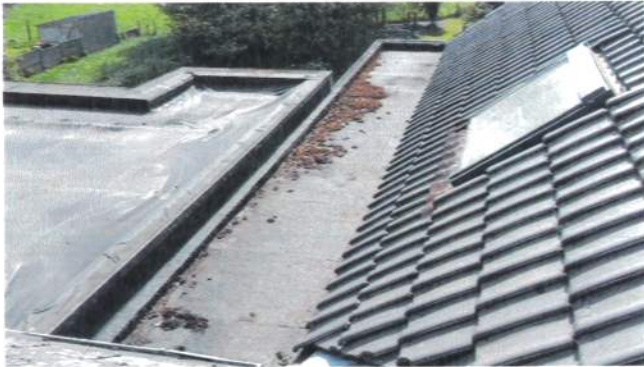
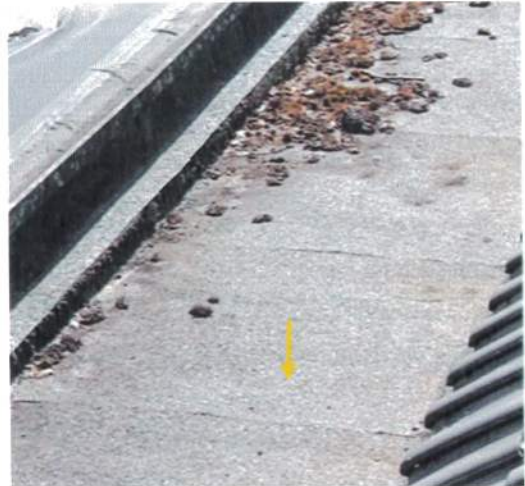
**Eindbeoordeling materiaalrisico** Laag materiaalrisico en/of verlaagde kans op vezelvrijgave

**Asbestsoort (vezeltype)** Alleen chrysotiel

**Toestand van het materiaal** Licht beschadigd, licht verweerd. Intact calciumsilicaatmateriaal of categorie III 'gebondenheid'

Beschrijving	Roofing
Omgeving	Buiten
Primaire drager	Plat dak
Asbestmateriaal	Dak- en gevelbekleding - Roofing
Bindmiddel van asbestmateriaal	Bitumen (roofing, teer, asfalt)
Gebondenheid op basis van bindmiddel	Hecht
Hoeveelheid (oppervlakte - aantal)	<ul style="list-style-type: none"><li>• 20,00 m<sup>2</sup> - 1 stuk</li></ul>
Totale oppervlakte	20,00 m <sup>2</sup>
Eenvoudig bereikbaar	Ja
Bevestigingswijze	<ul style="list-style-type: none"><li>• Verlijmd, ingegoten, versmeerd</li></ul>
Identificatiemethode	Vaststelling zonder monstername  Motivatie: Groot risico op structurele gevolgschade (lekschade, werking installatie,...)
Destructieve handeling voor identificatie	Nee

Zorgvuldig beheren

- Zorg voor een veilig beheer. Vermijd het beschadigen van het asbestmateriaal. Controleer de toestand jaarlijks op wijzigingen.
- Voer bijkomende staalname(s) uit.

- Eenvoudige handelingen: mag via doe-het-zelf of door werknemer(s) met opleidingsattest eenvoudige handelingen  
In één geheel verwijderen, dubbel verpakken en afvoeren naar het containerpark. Fixeer of bevochtig de toepassing steeds vóór en tijdens de verwijdering. De toepassing mag niet breken en stofvorming moet vermeden worden.

Draag persoonlijke beschermingsmiddelen (FFP3 masker en wegwercoverall categorie 3, type 5,6).

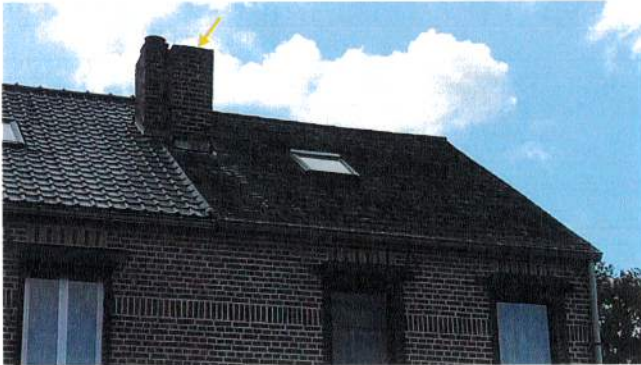
**Reden:** Het te onderzoeken materiaal situeert zich hoger dan 3,50 m te rekenen vanaf een veilige ondergrond

**Uitleg van de asbestdeskundige:** Deze schoorsteen kan mogelijk asbesthoudende materialen bevatten. Bijv. rookgaskanalen.

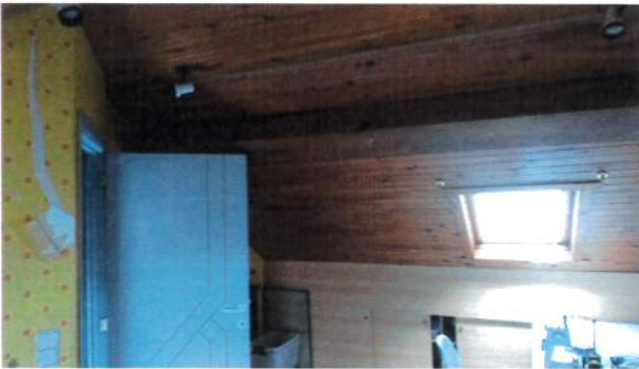
**Reden:** Er is geen volledige risicobeoordeling mogelijk

**Uitleg van de asbestdeskundige:** Door de afwerking langs de binnenzijde kon er niet vastgesteld worden of er onder deze leien nog een verdacht onderdak aanwezig is.

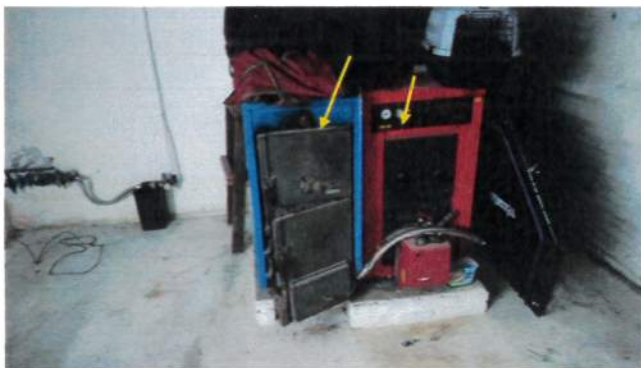
Deze cv-ketels kunnen mogelijk asbesthoudende pakkingen/ koorden bevatten.

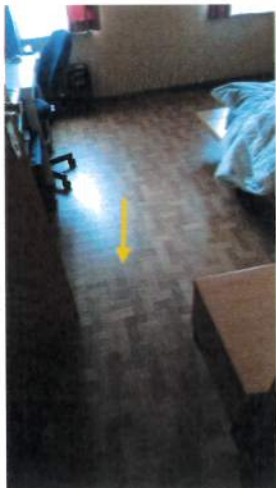
## Fiche 9: Vinylvloer (eerste verdiep)

De vinylvloer op het eerste verdiep+ zolderkamer werd gecontroleerd en is niet verdacht.

Flexibel en geen viltlaag.

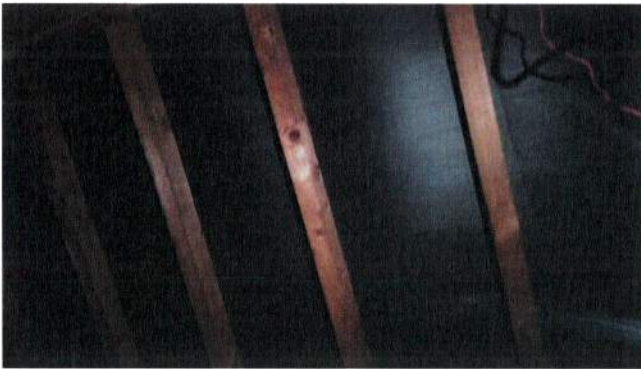
Geen verdacht onderdak onder de pannen van de achterbouw. (Betreft Biplax)

Geen onderdak aanwezig onder de pannen van de garage.

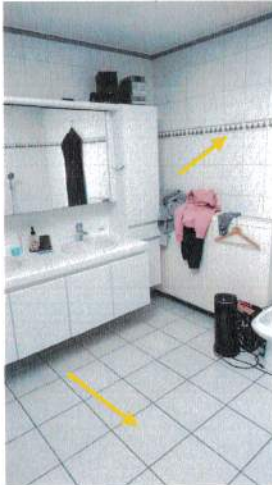
## Fiche 11: Tegellijm wand/vloertegels

Betreft de tegellijm achter de wand/ vloertegels.

Er bestaat steeds een mogelijke kans dat deze asbesthoudend is.

Voor 100% zekerheid kan u een aanvullend destructief onderzoek laten uitvoeren.

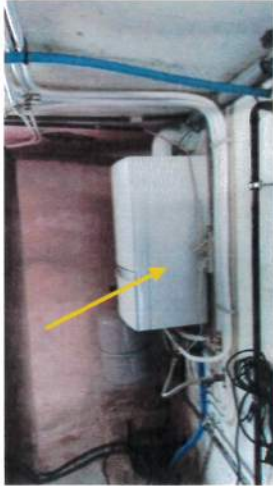
Deze cv-gasketel is niet verdacht.

Bouwjaar na 2000.

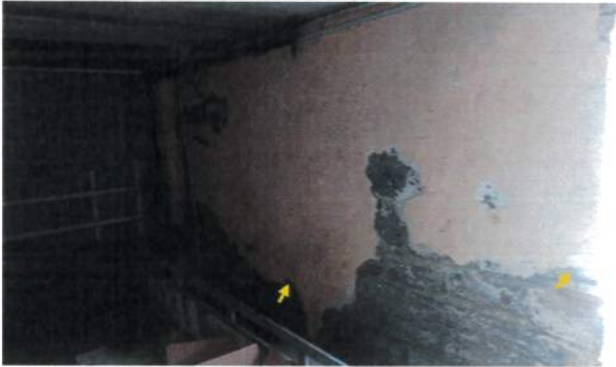
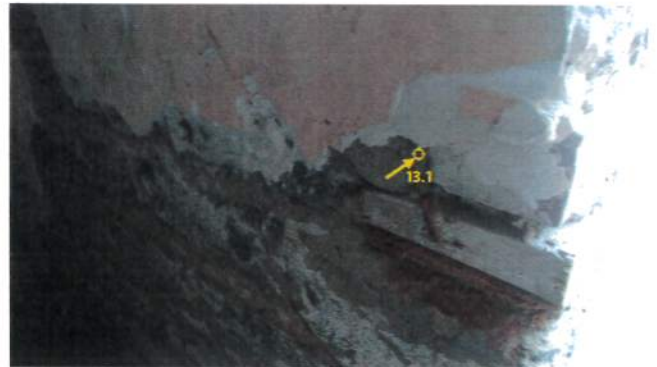
# Fiche 13: Pleister muur (garage)

Geen asbest

#	Type	Referentie	Resultaat
13.1	Mengmonster	MM-04	Geen asbest

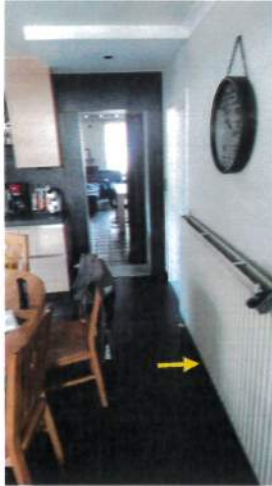
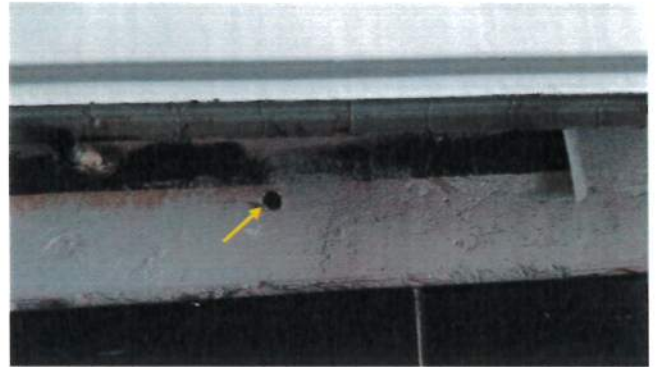
## Fiche 14: Pleisterwerk muren

Geen asbest

#	Type	Referentie	Resultaat
14.1	Mengmonster	MM-01	Geen asbest

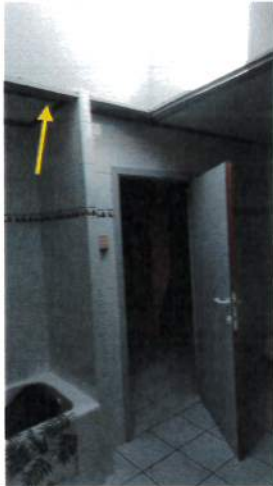
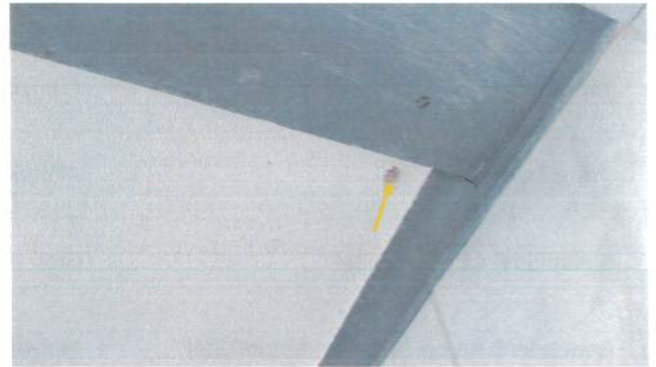
## Fiche 15: Pleisterwerk plafonds

Geen asbest

#	Type	Referentie	Resultaat
15.1	Mengmonster	MM-02	Geen asbest
