Asbestinventarisatetest

Tronkstraat 3, 3600 Genk

Attestnummer : 20260422-000195.000

Niet-asbestveilig

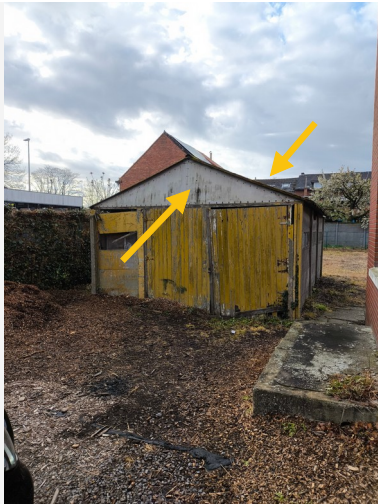
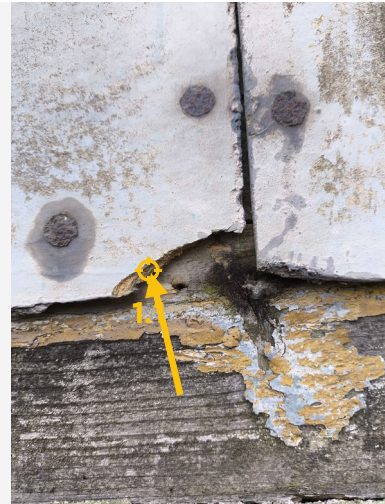
Het asbestmateriaal valt onder de mijlpaal van 2034.

Laag materiaalrisico en/of verlaagde kans op vezelvrijgave

Gebondenheid	Categorie 1: hechtgebonden in oorsprong
Asbestsoort (vezeltype)	Crocidoliet aanwezig
Asbestconcentratie	Laag (< 50%)
Afschermingsgraad van het gehele materiaal	Geheel of deels vrij aan de buitenlucht, maar geen contact met binnenlucht
Toestand van het materiaal	Licht beschadigd, licht verweerd. Intacte calciumsilicaatplaat of materiaal met categorie 3-gebondenheid

#	Type	Referentie	Resultaat
1.1	Mengmonster	S2	Chrysotiel, Crocidoliet

Beschrijving	Menuiserieplaten (met staalname)
Omgeving	Grenst aan binnen- en buitenlucht
Primaire drager	Wand buitenschil
Asbestmateriaal	Dak- en gevelbekleding - Plaat
Bindmiddel van asbestmateriaal	Cement
Gebondenheid op basis van bindmiddel	Hecht
Hoeveelheid (oppervlakte - dikte - aantal)	<ul style="list-style-type: none">• 3,00 m² - 0,50 cm - 1 stuk
Totaal volume	0,015 m ³
Eenvoudig bereikbaar	Ja
Bevestigingswijze	<ul style="list-style-type: none">• Geschroefd
Identificatiemethode	Een monstername door de asbestdeskundige met laboanalyse door een asbestlabo.
Destructieve handeling voor identificatie	Nee
Opmerking	<p>Er werd een staal genomen aan een uitstekend stuk aan de voorzijden en achterzijde van de garage.</p> <p>De vermelde oppervlaktes, diktes en volumes betreffen een beredeneerde schatting. Er worden geen rechten verleend aan deze oppervlaktes/diktes/volumes</p>

- Verwijder dit asbestmateriaal zo snel mogelijk. Volg de toestand goed op.
- Hemelwater dat afspoelt van asbestcement daken of gevels kan asbestdeeltjes bevatten. Gebruik het enkel voor gesloten circuits (bv. spoelen toiletten). Reinig na het vervangen van het dak of de gevel de dakgoten en regenwaterput of -ton om asbesthoudend sediment of slib te verwijderen

- Eenvoudige handelingen: mag via doe-het-zelf of door werknemer(s) met opleidingsattest eenvoudige handelingen
EH via doe-het zelf Standaard dragen van de nodige wegwerp beschermingsmiddelen FFP 3 masker , handschoenen en tyvec CAT III type 5-6 , afwasbaar schoeisel Indien mogelijk de ondervloer afdekken , golfplaten voorzichtig verwijderen, extra fixeren, niet breken , niet gooien, onmiddellijk dubbel verpakken , luchtdicht afsluiten of voorzichtig in container met asbest bag plaatsen. Voldoende benevelen/bevochtigen tijdens de duur van de werken. Indien golfplaten in slechte staat zijn en kans bestaat op breken : Eenvoudige handeling opgeleid personeel , alle werknemer(s) moeten wel beschikken over een opleidingsattest eenvoudige handelingen 8u Voor hechtgebonden toepassingen: Bij verwijdering door doe-het-zelf moet men dit afval dubbel en luchtdicht verpakt aandienen bij het gemeentelijk recyclagepark. Men raadpleegt best op voorhand de voorwaarden van het recyclagepark. Zie ook link Zie <https://ovam.vlaanderen.be/wie-mag-wat->

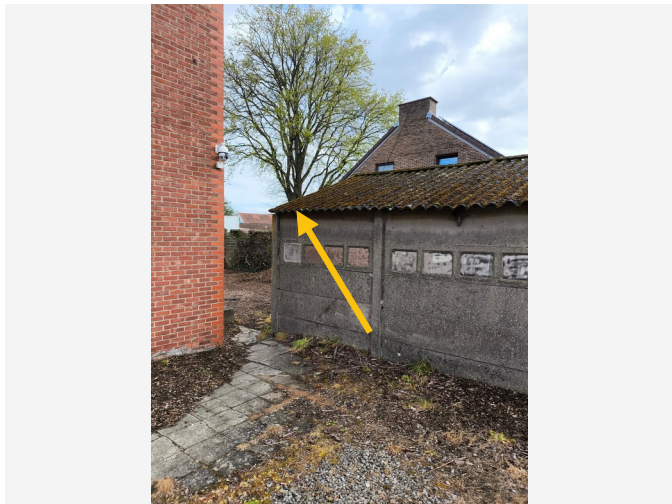
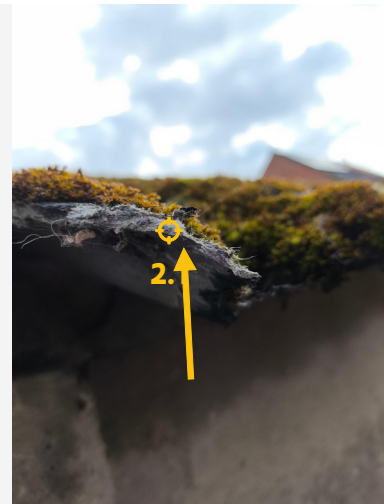
Het asbestmateriaal valt onder de mijlpaal van 2034.

Verhoogd materiaalrisico en/of verhoogde kans op vezelvrijgave

Gebondenheid	Categorie 1: hechtgebonden in oorsprong
Asbestsoort (vezeltype)	Alleen chrysotiel aanwezig
Asbestconcentratie	Laag (< 50%)
Afschermingsgraad van het gehele materiaal	Geheel of deels vrij aan de binnenlucht, maar geen contact met binnenluchtstromen
Toestand van het materiaal	Matig beschadigd, matig verweerd

#	Type	Referentie	Resultaat
2.1	Puntmonster	S1	Chrysotiel

Beschrijving	Golfplaten (met staalname)
Omgeving	Grenst aan binnen- en buitenlucht
Primaire drager	Schuin dak
Asbestmateriaal	Dak- en gevelbekleding - Golfplaat
Bindmiddel van asbestmateriaal	Cement
Gebondenheid op basis van bindmiddel	Hecht
Hoeveelheid (oppervlakte - aantal)	<ul style="list-style-type: none">• 24,00 m² - 1 stuk
Totale oppervlakte	24,00 m ²
Eenvoudig bereikbaar	Ja
Bevestigingswijze	<ul style="list-style-type: none">• Geschroefd
Identificatiemethode	Een monstername door de asbestdeskundige met laboanalyse door een asbestlabo.
Destructieve handeling voor identificatie	Nee
Opmerking	<p>Er werd een staal genomen aan een uitstekend stuk waardoor de waterdichtheid van de dakbedekking niet in het gedrang komt.</p> <p>De vermelde oppervlaktes, diktes en volumes betreffen een beredeneerde schatting. Er worden geen rechten verleend aan deze oppervlaktes/diktes/volumes</p>

- Verwijder dit asbestmateriaal zo snel mogelijk. Volg de toestand goed op.
- Hemelwater dat afspoelt van asbestcement daken of gevels kan asbestdeeltjes bevatten. Gebruik het enkel voor gesloten circuits (bv. spoelen toiletten). Reinig na het vervangen van het dak of de gevel de dakgoten en regenwaterput of -ton om asbesthoudend sediment of slib te verwijderen

- Eenvoudige handelingen: mag via doe-het-zelf of door werknemer(s) met opleidingsattest eenvoudige handelingen
EH via doe-het zelf Standaard dragen van de nodige wegwerp beschermingsmiddelen FFP 3 masker , handschoenen en tyvec CAT III type 5-6 , afwasbaar schoeisel Indien mogelijk de ondervloer afdekken , golfplaten voorzichtig verwijderen, extra fixeren, niet breken , niet gooien, onmiddellijk dubbel verpakken , luchtdicht afsluiten of voorzichtig in container met asbest bag plaatsen. Voldoende benevelen/bevochtigen tijdens de duur van de werken. Indien golfplaten in slechte staat zijn en kans bestaat op breken : Eenvoudige handeling opgeleid personeel , alle werknemer(s) moeten wel beschikken over een opleidingsattest eenvoudige handelingen 8u Voor hechtgebonden toepassingen: Bij verwijdering door doe-het-zelf moet men dit afval dubbel en luchtdicht verpakt aandienen bij het gemeentelijk recyclagepark. Men raadpleegt best op voorhand de voorwaarden van het recyclagepark. Zie ook link Zie <https://ovam.vlaanderen.be/wie-mag-wat->

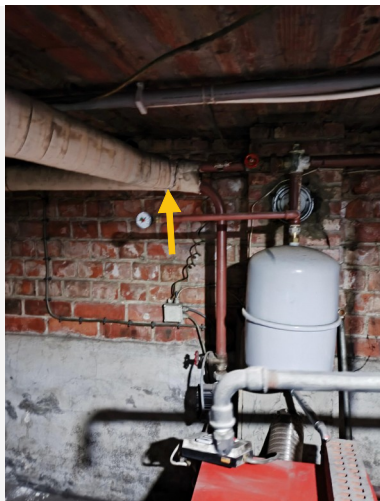
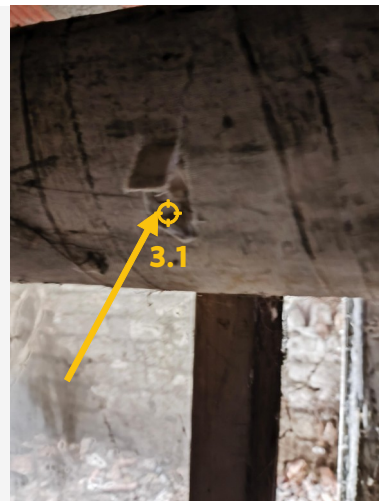
Het asbestmateriaal valt onder de mijlpaal van 2034.

Eindbeoordeling materiaalrisico	Verhoogd materiaalrisico en/of verhoogde kans op vezelvrijgave
---------------------------------	--

Gebondenheid	Categorie 2: niet-hechtgebonden met matrix
Asbestsoort (vezeltype)	Amfibool aanwezig, uitgezonderd crocidoliet
Asbestconcentratie	Hoog ($\geq 50\%$)
Afschermingsgraad van het gehele materiaal	Geheel of deels vrij aan de binnenlucht, maar geen contact met binnenluchtstromen
Toestand van het materiaal	Licht beschadigd, licht verweerd. Intacte calciumsilicaatplaat of materiaal met categorie 3-gebondenheid

#	Type	Referentie	Type	Resultaat
3.1	Mengmonster	S6		Amosiet
3.2	Mengmonster	S7		Amosiet

Beschrijving	Leidingisolatie: verdacht bocht/recht (staalname)
Omgeving	Binnen
Primaire drager	HVAC infrastructuur en uitrusting
Asbestmateriaal	In-situ afwerkingslagen - Thermische isolatie
Bindmiddel van asbestmateriaal	Gips - kalk
Gebondenheid op basis van bindmiddel	Niet-hechtgebonden
Hoeveelheid (lengte - omtrek - dikte - aantal)	<ul style="list-style-type: none"> • 11,00 m - 40,00 cm - 1,00 cm - 1 stuk • 2,00 m - 40,00 cm - 1,00 cm - 1 stuk
Totaal volume	0,052 m ³
Eenvoudig bereikbaar	Ja
Bevestigingswijze	<ul style="list-style-type: none"> • Verlijmd, ingegoten, versmeerd
Identificatiemethode	Een monstername door de asbestdeskundige met laboanalyse door een asbestlabo.
Destructieve handeling voor identificatie	Nee
Opmerking	<p>De vermelde lengtes, omtrekken en diktes betreffen een beredeneerde schatting. Er worden geen rechten verleend aan deze lengtes, omtrekken en diktes . De dikte is een schatting die voorkomt uit de monsterplaatsen en is daarom niet altijd representatief.</p> <p>Er werden mengmonsters genomen volgens de richtlijnen van het inspectieprotocol.</p> <p>Er kunnen bijkomende stalen genomen worden om bepaalde zones uit te sluiten.</p>

- Scherm in afwachting van verwijdering het asbestmateriaal af van luchtstromingen en verstoring: bijvoorbeeld door het te verpakken, te fixeren, af te dekken, signalisatie - afbakening aan te brengen, ...
- Verwijder dit asbestmateriaal zo snel mogelijk. Volg de toestand goed op.

- Hermetische zone (erkend asbestverwijderaar)
Toepassing mag niet door doe-het-zelf of opgeleid aannemer 8 basis asbest verwijderd worden! HZ Erkend asbestverwijderaar : Gipsisolatie wordt losgesneden van dragermateriaal (leiding), asbesthoudend gips zal gemakkelijk verbrossen en is losgebonden. Om geen asbestvezels te verspreiden naar de omgeving, dient dit in hermetische zone verwijderd te worden. Verzamel best zoveel mogelijk bewijsdocumenten na verwijdering voor een actualisatie van uw attest (facturen, stortingsbewijs en foto's). Asbest insluiten mag niet tenzij dit in afwachting van verwijdering nodig is om het risico te verlagen of om het veilig te beheren (tijdelijk afdekken) Zie ook link Zie <https://ovam.vlaanderen.be/wie-mag-wat-verwijderen>
<https://ovam.vlaanderen.be/voorzorgsmaatregelen-bij-asbestverwijdering>
<https://ovam.vlaanderen.be/asbestafval-afvoeren> Zie ook wetgevend kader (website van de OVAM en CODEX boek VI titel 3). <http://werk.belgie.be/sites/default/files/content/documents/Welzijn%20op%20het>

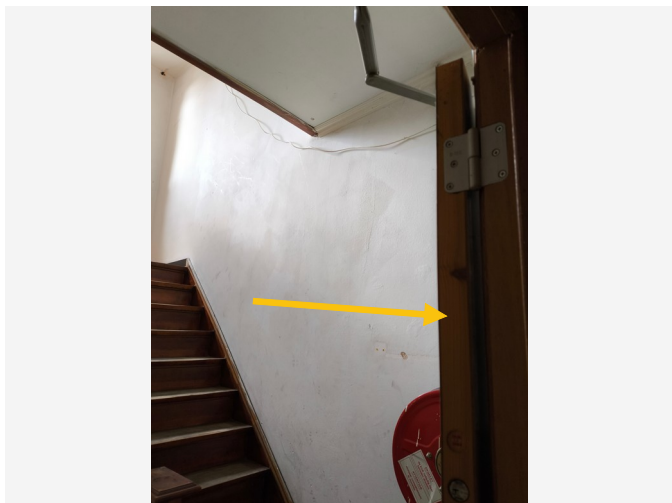
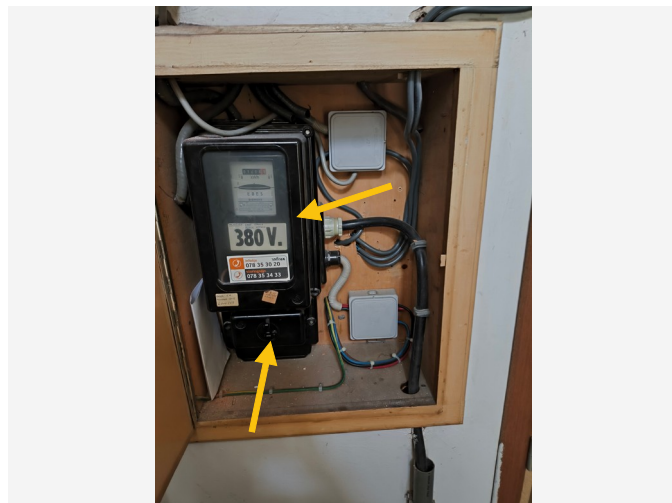
Fiche 4: Bakeliet toep.(schakelaars-stopcontact.-verdeeldozen-radiatorknoppen)

Het asbestmateriaal valt onder de mijlpaal van 2040.

Eindbeoordeling materiaalrisico	Laag materiaalrisico en/of verlaagde kans op vezelvrijgave
---------------------------------	--

Gebondenheid	Categorie 1: hechtgebonden in oorsprong
Asbestsoort (vezeltype)	Crocidoliet aanwezig
Asbestconcentratie	Laag (< 50%)
Afschermingsgraad van het gehele materiaal	Geheel of deels vrij aan de binnenlucht, maar geen contact met binnenluchtstromen
Toestand van het materiaal	Onbeschadigd, niet verweerd

Beschrijving	Bakeliet toep.(schakelaars-stopcontact.-verdeeldozen-radiatorknoppen)
Omgeving	Binnen
Primaire drager	Communicatie en elektrische infrastructuur en uitrusting
Asbestmateriaal	Plaat, paneel, tablet - Type Bakeliet
Bindmiddel van asbestmateriaal	Kunststof of -hars
Gebondenheid op basis van bindmiddel	Hecht
Hoeveelheid (oppervlakte - dikte - aantal)	<ul style="list-style-type: none"> • 0,50 m² - 0,20 cm - 1 stuk
Totaal volume	0,001 m ³
Eenvoudig bereikbaar	Ja
Bevestigingswijze	<ul style="list-style-type: none"> • Geschroefd
Identificatiemethode	<p>De asbestdeskundige beoordeelt het materiaal als asbestverdacht en dus asbesthoudend, en dit zonder monstername.</p> <p>Motivatie: De monstername brengt andere schade aan dan schade die inherent is aan de monstername.</p>
Destructieve handeling voor identificatie	Nee
Opmerking	<p>Het is moeilijk te bepalen of de bakeliettoepassingen in de woning ook effectief asbesthoudend zijn (het kan ook gaan om de asbestvrije variant).</p> <p>Er werd geen monster genomen ovw beschadiging aan een elektrisch gerelateerde toepassing, extra controle bij verwijdering van het verdacht materiaal.</p>

- Zorg voor een veilig beheer. Vermijd het beschadigen van het asbestmateriaal. Controleer de toestand jaarlijks op wijzigingen.
- Voer bijkomende staalname(s) uit.

- Eenvoudige handelingen: mag via doe-het-zelf of door werknemer(s) met opleidingsattest eenvoudige handelingen
Schakelaars, stopcontacten en andere gelijkaardige toepassingen kunnen eenvoudig losgeschroefd worden --> EH doe-het-zelf. Afgesloten of verzegelde kast --> EH opgeleid techniker personeel 8u basisopleiding asbest. Voor elektrische infrastructuur en uitrusting dient u vooraleer men deze toepassing gaat bevochtigen de elektriciteit af te sluiten (zoniet elektrocutie-/brandgevaar). standaard dragen van de nodige wegwerp beschermingsmiddelen FFP 3 masker , handschoenen en tyvec CAT III type 5-6 , afspoelbaar schoeisel Losschroeven en dubbel verpakken in plastic , sluit luchtdicht af en breng dit als hechtgebonden afval naar een plaatselijk containerpark. Voor hechtgebonden toepassingen: Bij verwijdering door doe-het-zelf moet men dit afval dubbel en luchtdicht verpakt aandienen bij het gemeentelijk recyclagepark. Men raadpleegt best op voorhand de voorwaarden van het recyclagepark.

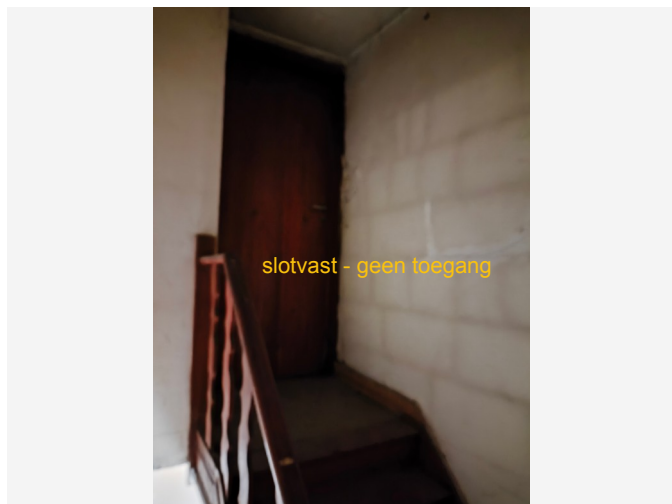
Tijdelijke beperking

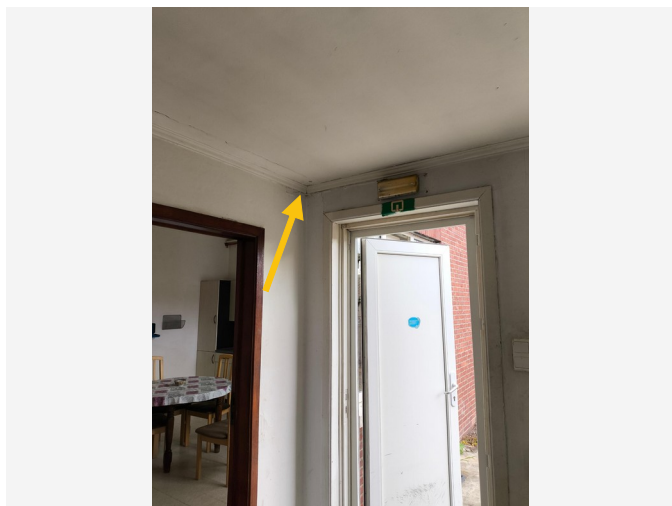
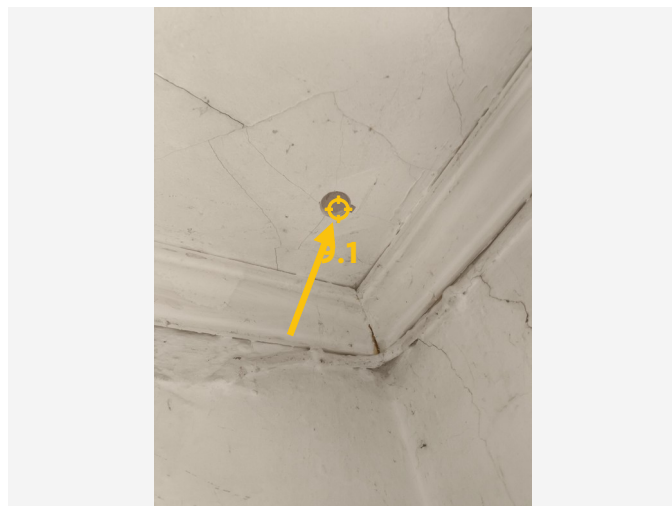
Beschrijving	Plafondpleister
Omgeving	Binnen
Primaire drager	Plafond
Bindmiddel van materiaal	Gips - kalk
Gebondenheid op basis van bindmiddel	Niet-hechtgebonden
Hoeveelheid (oppervlakte - dikte - aantal)	• 195,00 m ² - 1,00 cm - 1 stuk
Totaal volume	1,95 m ³
Identificatiemethode	Een monstername door de asbestdeskundige met laboanalyse door een asbestlabo.
Destructieve handeling voor identificatie	Nee
Opmerking	<p>Volgens het inspectieprotocol is een monstername van het pleisterwerk verplicht om dit te identificeren als niet-asbesthoudend.</p> <p>Locatie staalnames: individuele ruimte: 1 hal/ natte ruimte: 1 keuken/ stookplaats: niet mogelijk / traphal: 1</p> <p>De vermelde oppervlaktes en volumes betreffen een bereedeneerde schatting. Er worden geen rechten verleend aan deze oppervlaktes/volumes. De dikte is een schatting die voorkomt uit de monsterplaatsen en is daarom niet altijd representatief.</p>

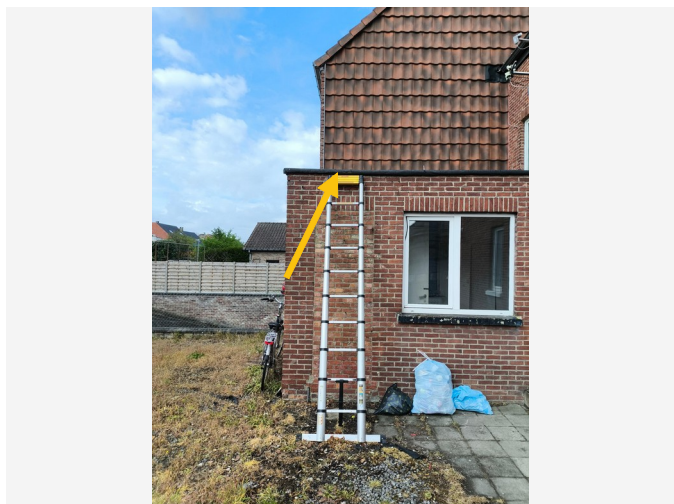
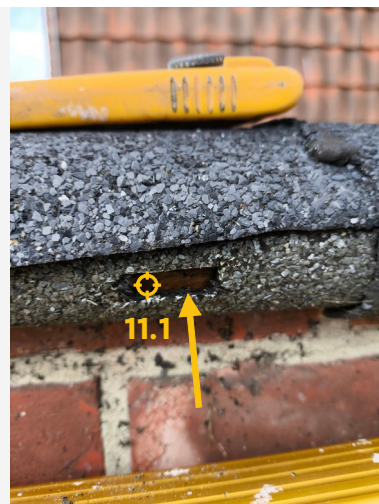
Fiche 11: Roofing (met staalname)

Beschrijving	Roofing (met staalname)
Omgeving	Buiten
Primaire drager	Plat dak
Bindmiddel van materiaal	Bitumen (roofing, teer, asfalt)
Gebondenheid op basis van bindmiddel	Hecht
Hoeveelheid (oppervlakte - aantal)	• 20,00 m ² - 1 stuk
Totale oppervlakte	20,00 m ²
Identificatiemethode	Een monstername door de asbestdeskundige met laboanalyse door een asbestlabo.
Destructieve handeling voor identificatie	Nee
Opmerking	<p>Er werd een staal genomen aan een uitstekend stuk roofing waardoor de waterdichtheid niet in het gedrang komt.</p> <p>Er kan niet uitgesloten worden dat er onderlagen aanwezig zijn (bij dakwerken extra controle aangewezen)</p> <p>De vermelde oppervlaktes, diktes en volumes betreffen een beredeneerde schatting. Er worden geen rechten verleend aan deze oppervlaktes/diktes/volumes.</p>

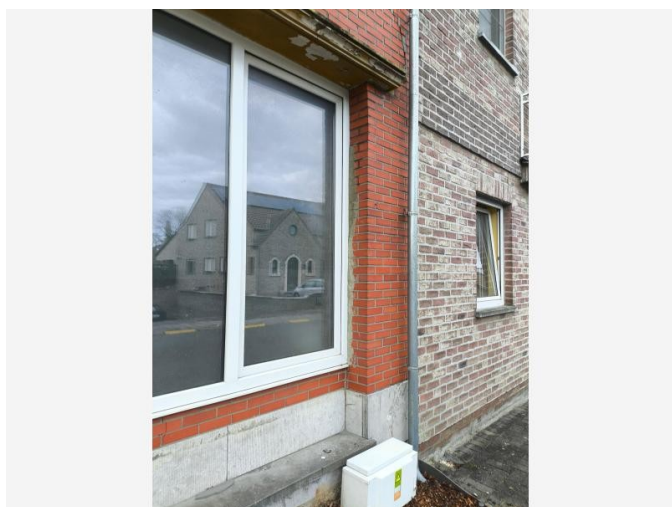
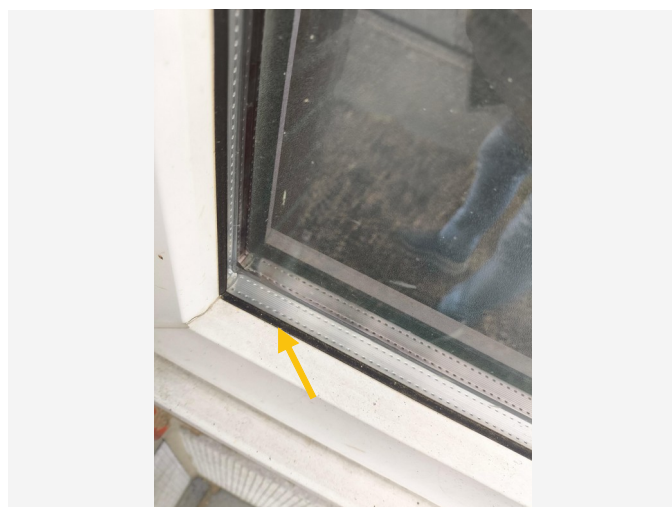
Beschrijving	Notitie	Terug te vinden op plannen
Fiche 13: Kit niet verdacht (visueel vastgesteld)	De gebruikte siliconen kit is niet asbestverdacht	Plan 1.1: plan gelijkvloers Plan 1.3: plan verdiep 1
Fiche 14: CV Ketel/boiler ACV bwj 2010	De CV ketel werd gecontroleerd(2010) en is niet asbest verdacht geen risico bouwjaar.	Plan 1.6: plan kelder
Fiche 15: Dakbedekking niet verdacht bestaande uit pannen.	De dakbedekking wordt gecontroleerd. deze bestaat uit pannen en bevat geen asbest verdachte materialen. Het dak zou vernieuwd zijn in 2019.	Plan 1.5: plan zolder

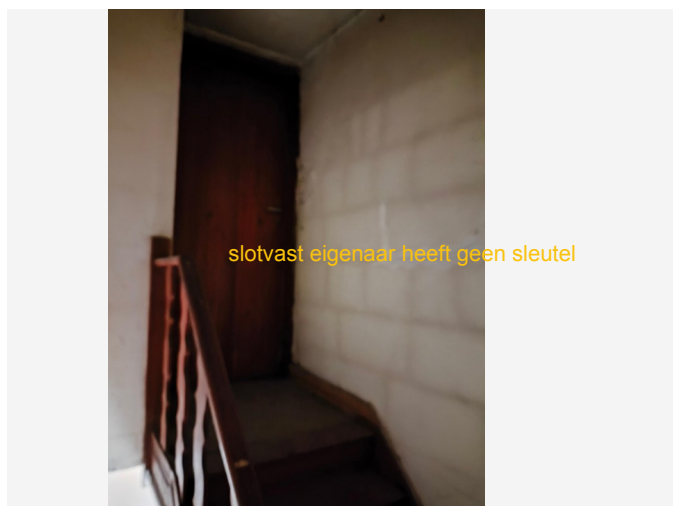
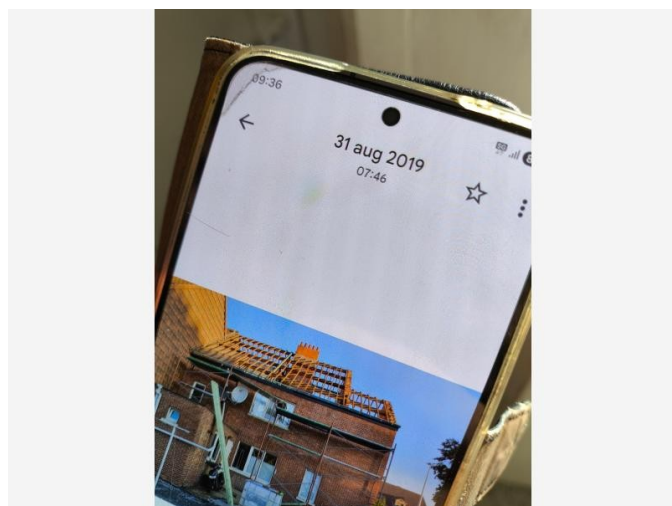
Beschrijving	Notitie	Terug te vinden op plannen
Fiche 16: onderdak (niet zichtbaar) hoofddak	onderdak (niet aanwezig) in het inspectie gebied. Het dak zou vernieuwd zijn in 2019, het is mogelijk dat er een asbesthoudend onderdak aanwezig is, te controleren bij toegang zolderruimte.	Plan 1.7: plan zolder
