# Asbestinventarisatetest

Munsterbilzenstraat 25, 3740 Bilzen-Hoeselt

Attestnummer : 20260901-000298.000

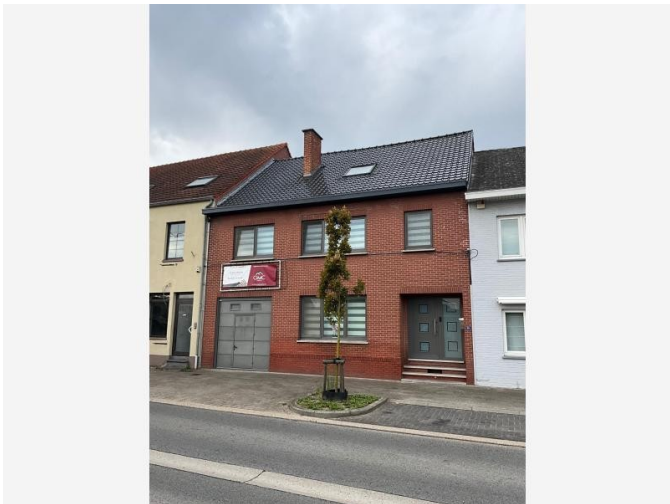
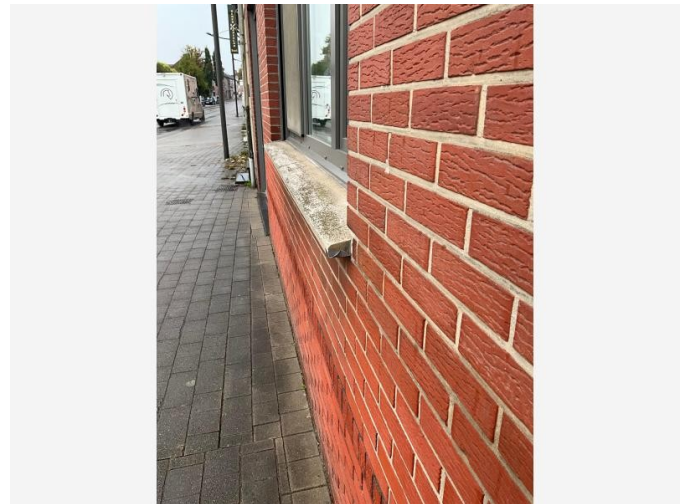
Overzichtsfoto

Detailfoto

Het asbestmateriaal valt onder de mijlpaal van 2040.

| Eindbeoordeling materiaalrisico | Laag materiaalrisico en/of verlaagde kans op vezelvrijgave |

| Asbestsoort (vezeltype) | Alleen chrysotiel aanwezig |
| Asbestconcentratie | Laag (< 50%) |
| Toestand van het materiaal | Licht beschadigd, licht verweerd. Intacte calciumsilicaatplaat of materiaal met categorie 3-gebondenheid |

| # | Type | Referentie | Resultaat |
|---|---|---|---|
| 1.1 | Puntmonster | 3 | Chrysotiel |

| Beschrijving | Venster-deurdorpel buiten (asbestcement) |
| Opmerking | <p>De venster-deurdorpel is visueel als asbestverdacht herkend.</p> <p>De vermelde oppervlaktes, diktes, gewichten en volumes betreffen een beredeneerde schatting. Er worden geen rechten verleend aan deze oppervlaktes/diktes/volumes.</p> |

- Zorg voor een veilig beheer. Vermijd het beschadigen van het asbestmateriaal. Controleer de toestand jaarlijks op wijzigingen.
- Voer bijkomende staalname(s) uit.

- Eenvoudige handelingen: mag via doe-het-zelf of door werknemer(s) met opleidingsattest eenvoudige handelingen  
EH via doe-het zelf : De dorpels of tabletten kunnen voorzichtig losgebeiteld worden, zonder de toepassing zelf te breken , extra bevochtigen om stof te voorkomen Standaard dragen van de nodige wegwerp beschermingsmiddelen FFP 3 masker , handschoenen en tyvec CAT III type 5-6 , afwasbaar schoeisel Verpakken in dubbel plastic folie , sluit luchtdicht af en afvoeren naar het containerpark als hechtgebonden asbestafval. Voor hechtgebonden toepassingen: Bij verwijdering door doe-het-zelf moet men dit afval dubbel en luchtdicht verpakt aandienen bij het gemeentelijk recyclagepark. Men raadpleegt best op voorhand de voorwaarden van het recyclagepark. Zie ook link Zie <https://ovam.vlaanderen.be/wie-mag-wat-verwijderen> <https://ovam.vlaanderen.be/voorzorgsmaatregelen-bij-asbestverwijdering> <https://ovam.vlaanderen.be/asbestafval-afvoeren> Zie ook wetgevend kader (website van de OVAM en CODEX boek VI titel 3). [http://werk.belgie.be/sites/default/files/content/documents/Welzijn op het](http://werk.belgie.be/sites/default/files/content/documents/Welzijn%20op%20het%20werk.pdf)

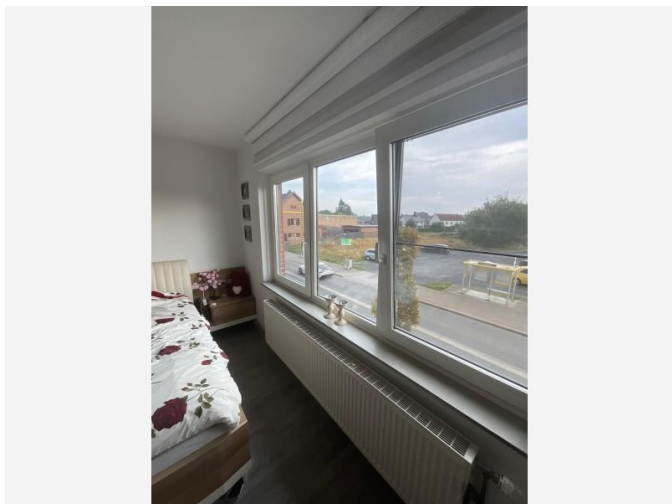
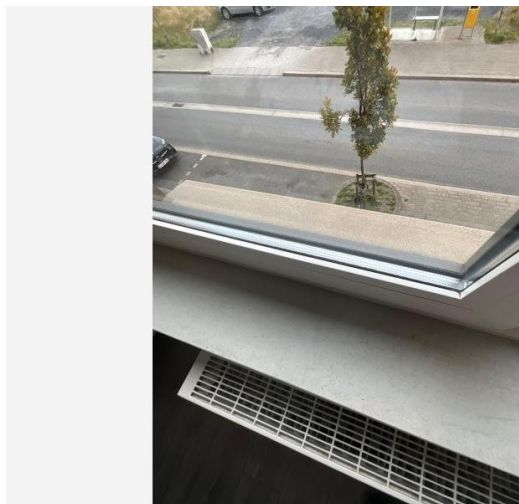
Overzichtsfoto

Detailfoto

Het asbestmateriaal valt onder de mijlpaal van 2040.

| Eindbeoordeling materiaalrisico | Laag materiaalrisico en/of verlaagde kans op vezelvrijgave |

| Asbestsoort (vezeltype) | Alleen chrysotiel aanwezig |
| Toestand van het materiaal | Onbeschadigd, niet verweerd |

| Beschrijving | Venstertablet binnen (massal) |
| Identificatiemethode | <p>De asbestdeskundige beoordeelt het materiaal als asbestverdacht en dus asbesthoudend, en dit zonder monstername.</p> <p>Motivatie: De monstername brengt andere schade aan dan schade die inherent is aan de monstername.</p> |
| Opmerking | <p>Visueel verdacht beschouwd.</p> <p>Aantal stuks 6</p> <p>De vermelde oppervlaktes, diktes, gewichten en volumes betreffen een beredeneerde schatting. Er worden geen rechten verleend aan deze oppervlaktes/diktes/volumes.</p> |

- Zorg voor een veilig beheer. Vermijd het beschadigen van het asbestmateriaal. Controleer de toestand jaarlijks op wijzigingen.
- Voer bijkomende staalname(s) uit.

- Eenvoudige handelingen: mag via doe-het-zelf of door werknemer(s) met opleidingsattest eenvoudige handelingen  
EH via doe-het zelf : De dorpels of tabletten kunnen voorzichtig losgebeiteld worden, zonder de toepassing zelf te breken , extra bevochtigen om stof te voorkomen Standaard dragen van de nodige wegwerp beschermingsmiddelen FFP 3 masker , handschoenen en tyvec CAT III type 5-6 , afwasbaar schoeisel Verpakken in dubbel plastic folie , sluit luchtdicht af en afvoeren naar het containerpark als hechtgebonden asbestafval. Voor hechtgebonden toepassingen: Bij verwijdering door doe-het-zelf moet men dit afval dubbel en luchtdicht verpakt aandienen bij het gemeentelijk recyclagepark. Men raadpleegt best op voorhand de voorwaarden van het recyclagepark. Zie ook link Zie <https://ovam.vlaanderen.be/wie-mag-wat-verwijderen> <https://ovam.vlaanderen.be/voorzorgsmaatregelen-bij-asbestverwijdering> <https://ovam.vlaanderen.be/asbestafval-afvoeren> Zie ook wetgevend kader (website van de OVAM en CODEX boek VI titel 3). [http://werk.belgie.be/sites/default/files/content/documents/Welzijn op het](http://werk.belgie.be/sites/default/files/content/documents/Welzijn%20op%20het%20werk.pdf)

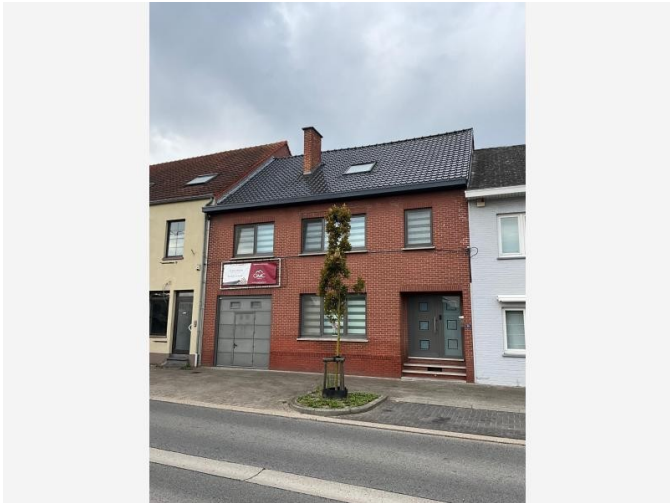
*Situeringsfoto*

**Reden:** Het te onderzoeken materiaal situeert zich hoger dan 3,50 m te rekenen vanaf een veilige ondergrond

**Uitleg van de asbestdeskundige:** Bij werken (dak of reiniging schouw) kan een stelling geplaatst worden, het is niet duidelijk of er asbestverdachte materialen aanwezig zijn in/rond de schouw.

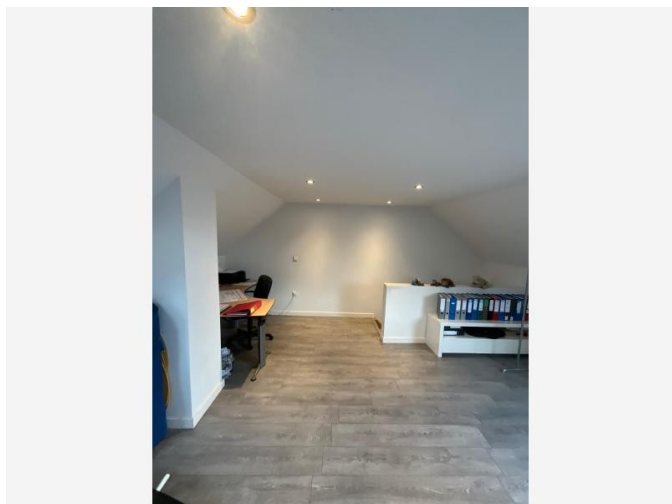
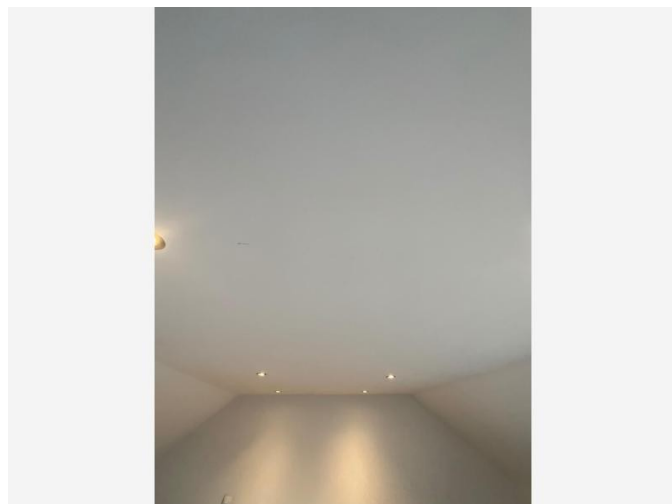
Er zijn plafonds afgewerkt met gipskarton plaatmateriaal en pvc. Het is niet duidelijk of er pleisterwerk of ander verdacht asbestmateriaal aanwezig is achter / op deze valse wanden, het is aangewezen om bijkomend onderzoek uit te voeren bij werken. Zonder destructieve handeling is het niet mogelijk om na te gaan of er asbesthoudende materialen aanwezig zijn achter de wand afwerking. Als bij sloop of renovatie blijkt dat er achter deze wanden nog pleisterwerk of asbest verdachte toepassingen aanwezig zijn, moet dit bemonsterd worden.

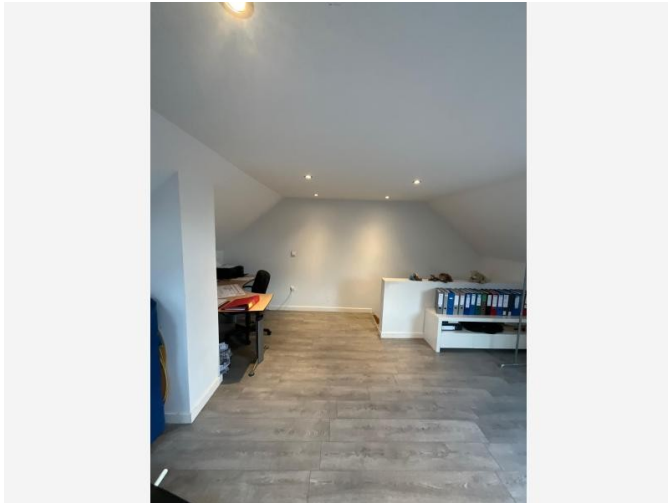
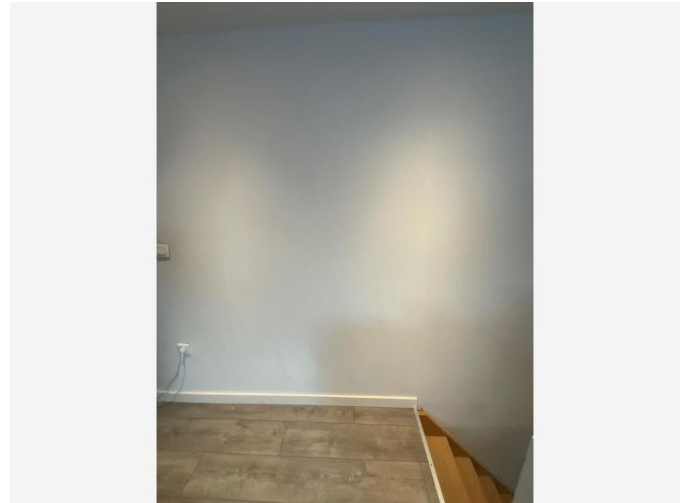
Er zijn wanden afgewerkt met valse wanden in gipskarton. Het is niet duidelijk of er pleisterwerk of ander verdacht asbestmateriaal aanwezig is achter / op deze valse wanden, het is aangewezen om bijkomend onderzoek uit te voeren bij werken. Zonder destructieve handeling is het niet mogelijk om na te gaan of er asbesthoudende materialen aanwezig zijn achter de wand afwerking. Als bij sloop of renovatie blijkt dat er achter deze wanden nog pleisterwerk of asbest verdachte toepassingen aanwezig zijn, moet dit bemonsterd worden.

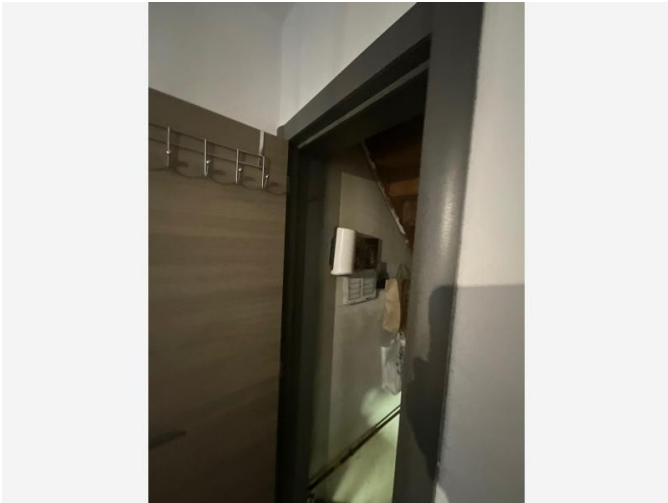
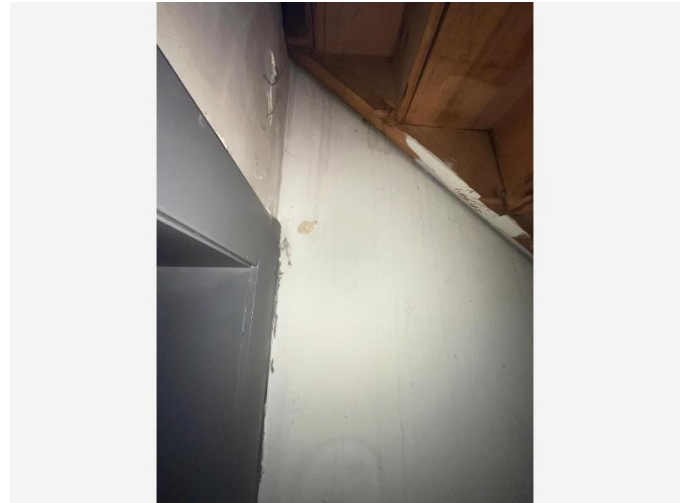
## Fiche 6: Muurpleister

Geen asbest

| # | Type | Referentie | Resultaat |
|---|---|---|---|
| 6.1 | Mengmonster | 1 | Geen asbest |

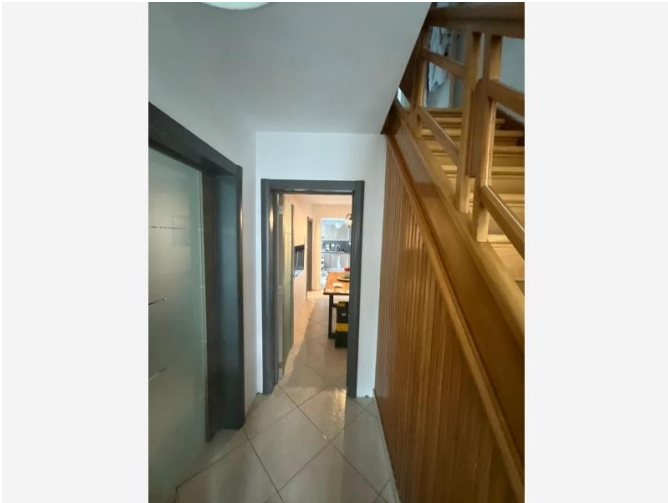
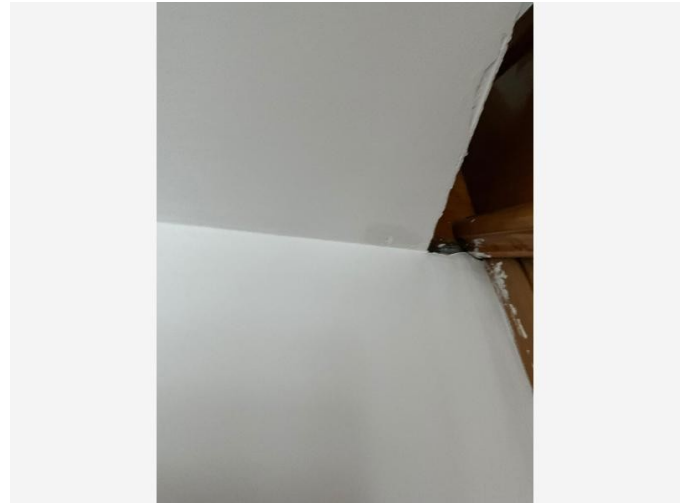
## Fiche 7: Plafondpleister

Geen asbest

| # | Type | Referentie | Resultaat |
|---|---|---|---|
| 7.1 | Mengmonster | 2 | Geen asbest |

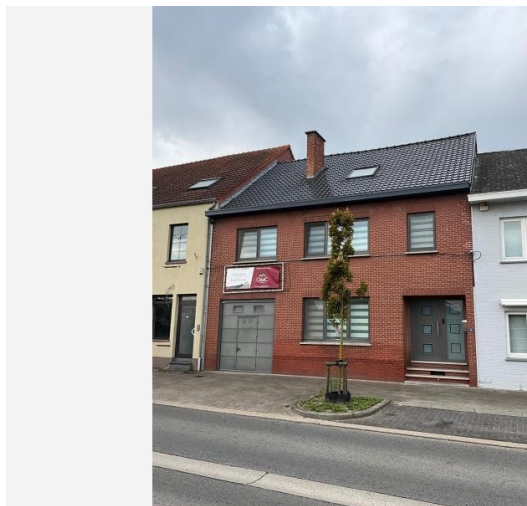
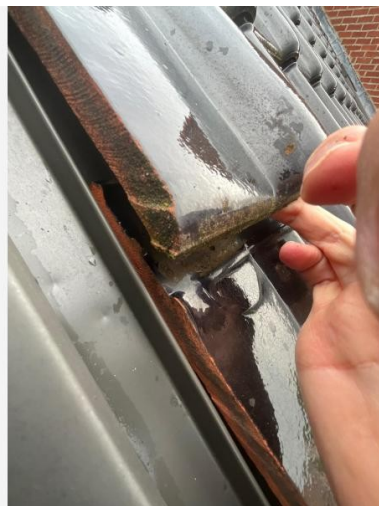
### Fiche 8: Dakbedekking niet verdacht.

| Beschrijving | Notitie | Terug te vinden op plannen |
|---|---|---|
| Fiche 8: Dakbedekking niet verdacht. | De dakbedekking wordt gecontroleerd. deze bestaat uit keramische dakpannen en bevat geen asbest verdachte materialen. | Plan 1.1: Dak |

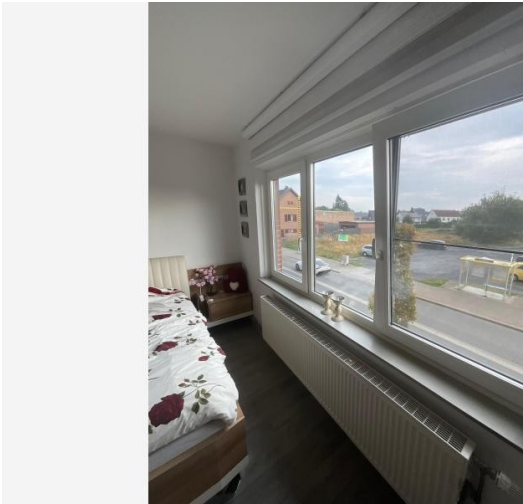
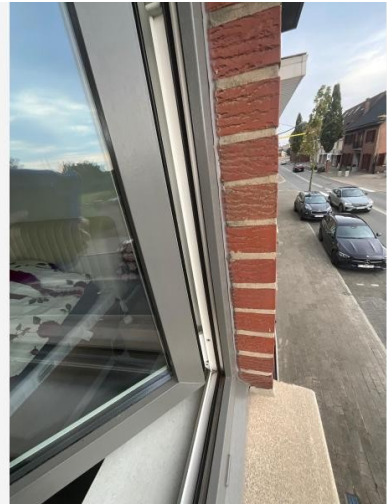
## Fiche 9: Kit niet verdacht (visueel vastgesteld)

| Beschrijving | Notitie | Terug te vinden op plannen |
|---|---|---|
| Fiche 9: Kit niet verdacht (visueel vastgesteld) | De gebruikte siliconen kit is niet asbestverdacht | Plan 1.6: Eerste verdieping<br>Plan 1.9: Gelijkvloers |

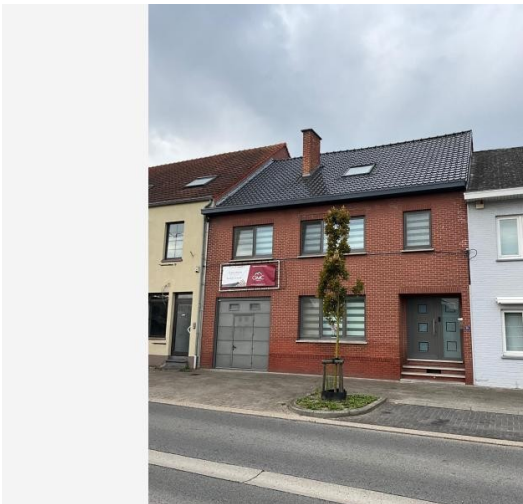
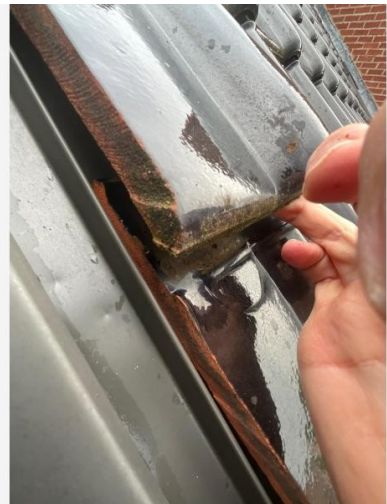
## Fiche 10: Onderdak niet verdacht

| Beschrijving | Notitie | Terug te vinden op plannen |
|---|---|---|
| Fiche 10: Onderdak niet verdacht | <p>Het dak werd gecontroleerd (via een dakraam, optillen van een dakpan). Er is geen verdacht onderdak vastgesteld.</p> <p>Deze handeling is een steekproef, er is geen garantie dat het volledige dak met éénzelfde materiaal is opgebouwd. Dit kan enkel via destructief onderzoek vastgesteld worden.</p> | Plan 1.1: Dak |

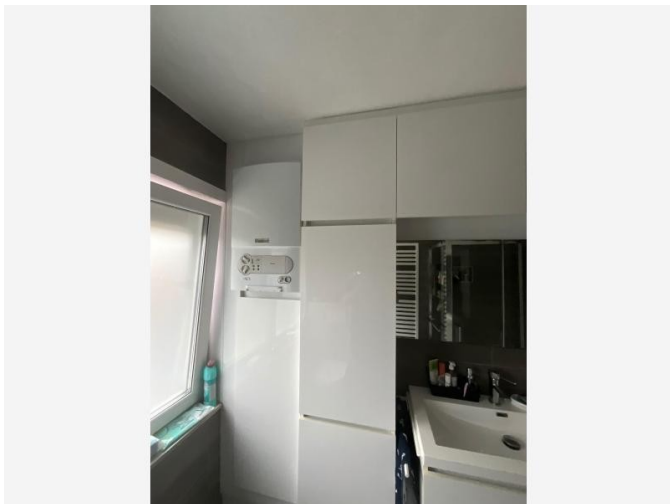
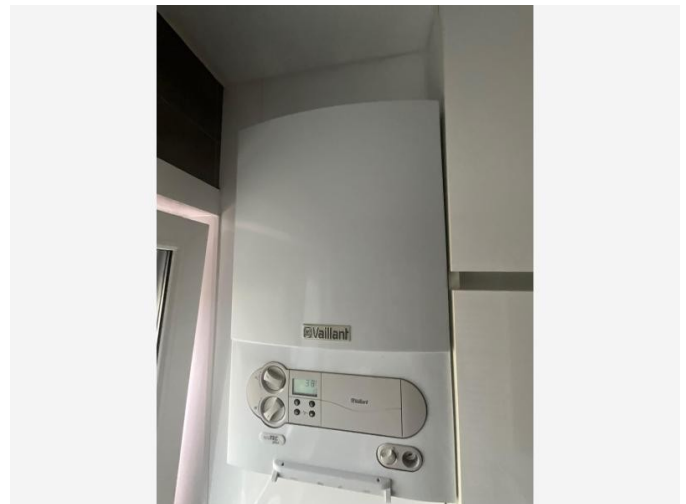
### Fiche 11: Cv

| Beschrijving | Notitie | Terug te vinden op plannen |
|---|---|---|
| Fiche 11: Cv | De buitenkant van de ketel werd visueel gecontroleerd, er werden geen verdachte materialen aangetroffen. Laat de binnenkant controleren door een erkend techniker (asbest 8u opleiding) | Plan 1.6: Eerste verdieping |
