# Asbestinventarisat attest

Emile Van Dorenlaan 16, 3600 Genk

Attestnummer : 20260722-000273.000

## Zone 1: Hoofdgebouw

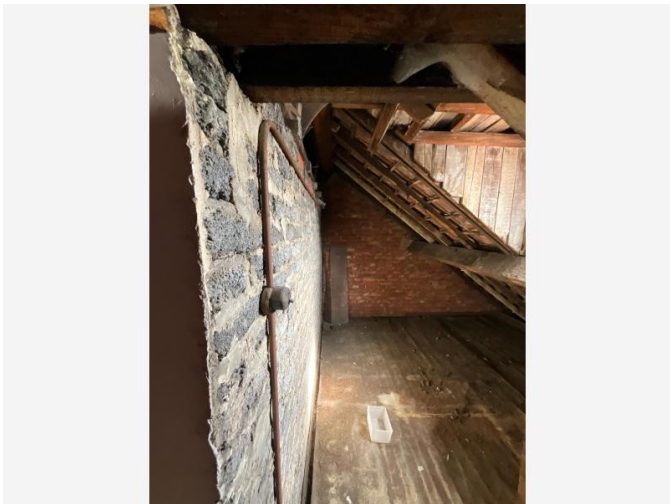
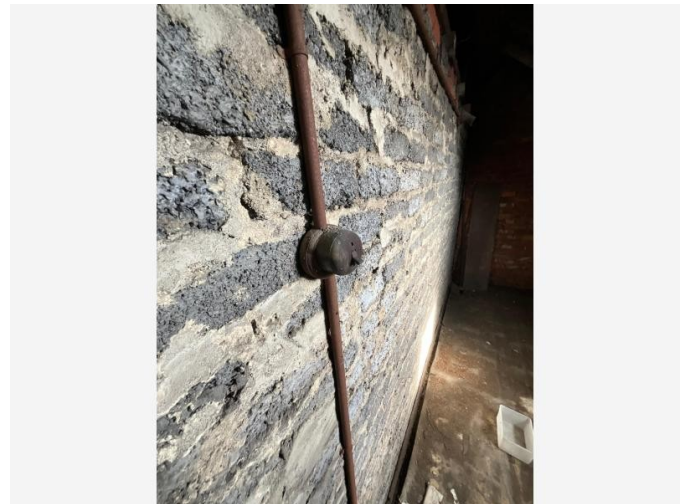
## Conclusie

Het asbestmateriaal valt onder de mijlpaal van 2040.

Zorgvuldig beheren

| Eindbeoordeling materiaalisico | Laag materiaalisico en/of verlaagde kans op vezelvrijgave |

| Asbestsoort (vezeltype) | Crocidoliet aanwezig |
| Toestand van het materiaal | Onbeschadigd, niet verweerd |

| Beschrijving | Bakeliet schakelaar |
| Opmerking | <p>Het is moeilijk te bepalen of de bakeliettoepassingen in de woning ook effectief asbesthoudend zijn (het kan ook gaan om de asbestvrije variant).</p> <p>Er werd geen monster genomen owv beschadiging aan een elektrisch gerelateerde toepassing, extra controle bij verwijdering van het verdacht materiaal.</p> |

- Zorg voor een veilig beheer. Vermijd het beschadigen van het asbestmateriaal. Controleer de toestand jaarlijks op wijzigingen.
- Voer bijkomende staalname(s) uit.

- Eenvoudige handelingen: mag via doe-het-zelf of door werknemer(s) met opleidingsattest eenvoudige handelingen  
Schakelaars, stopcontacten en andere gelijkaardige toepassingen kunnen eenvoudig losgeschroefd worden --> EH doe-het-zelf. Afgesloten of verzegelde kast --> EH opgeleid technieker personeel 8u basisopleiding asbest. Voor elektrische infrastructuur en uitrusting dient u vooraleer men deze toepassing gaat bevochtigen de elektriciteit af te sluiten (zoniet elektrocutie-/brandgevaar). standaard dragen van de nodige wegwerp beschermingsmiddelen FFP 3 masker , handschoenen en tyvec CAT III type 5-6 , afspoelbaar schoeisel Losschroeven en dubbel verpakken in plastic , sluit luchtdicht af en breng dit als hechtgebonden afval naar een plaatselijk containerpark. Voor hechtgebonden toepassingen: Bij verwijdering door doe-het-zelf moet men dit afval dubbel en luchtdicht verpakt afdienen bij het gemeentelijk recyclagepark. Men raadpleegt best op voorhand de voorwaarden van het recyclagepark.

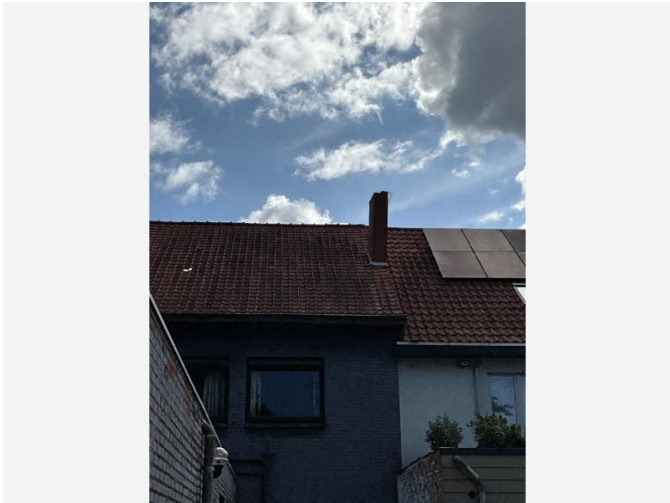
#### Tijdelijke beperking

**Reden:** Het te onderzoeken materiaal situeert zich hoger dan 3,50 m te rekenen vanaf een veilige ondergrond

**Uitleg van de asbestdeskundige:** Bij werken (dak of reiniging schouw) kan een stelling geplaatst worden , het is niet duidelijk of er asbestverdachte materialen aanwezig zijn in/rond de schouw.

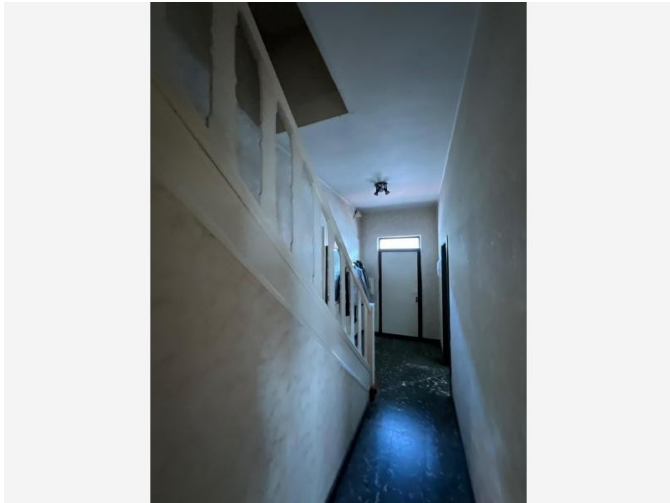
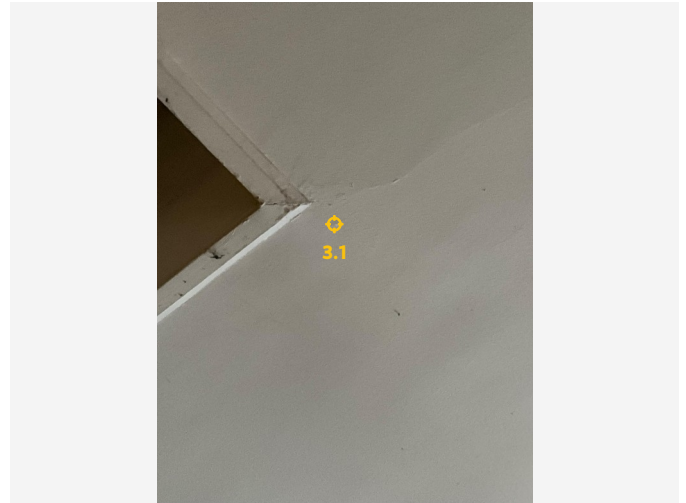
## Fiche 3: Plafondpleister

Geen asbest

| # | Type | Referentie | Resultaat |
|---|---|---|---|
| 3.1 | Mengmonster | 2 | Geen asbest |

| Opmerking | <p>Volgens het inspectieprotocol is een monstername van het pleisterwerk verplicht om dit te identificeren als niet-asbesthoudend.</p> <p>Locatie staalnames: individuele ruimte: living / natte ruimte: keuken / stookplaats: nvt / traphal: inkom</p> <p>De vermelde oppervlaktes en volumes betreffen een beredeneerde schatting. Er worden geen rechten verleend aan deze oppervlaktes/volumes. De dikte is een schatting die voorkomt uit de monsterplaatsen en is daarom niet altijd representatief.</p> |

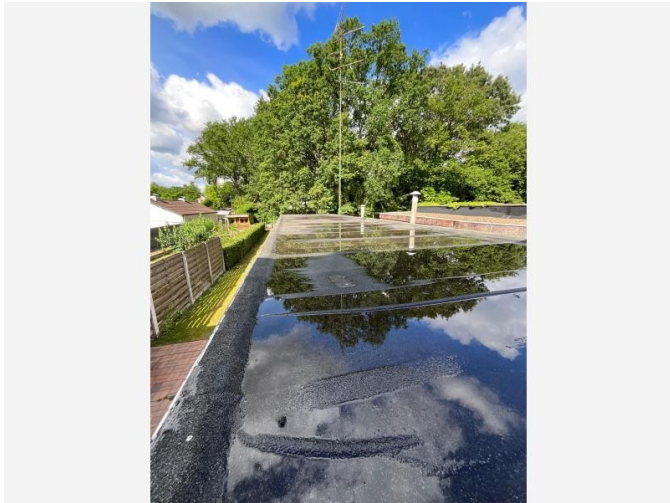
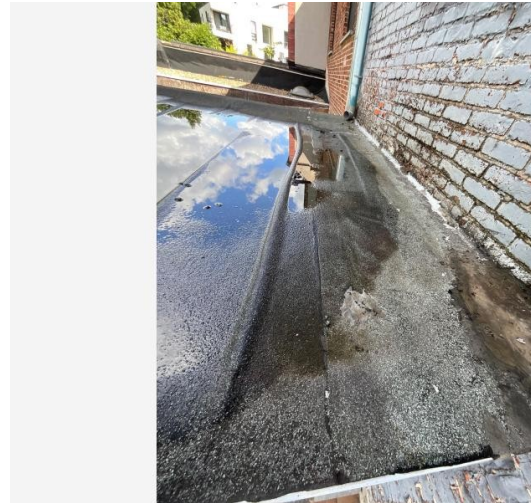
## Fiche 4: Roofing (met staalname)

Geen asbest

| # | Type | Referentie | Resultaat |
|---|---|---|---|
| 4.1 | Puntmonster | 7 | Geen asbest |

| Opmerking | <p>Er werd een staal genomen aan een uitstekend stuk roofing waardoor de waterdichtheid niet in het gedrang komt.</p> <p>Er kan niet uitgesloten worden dat er onderlagen aanwezig zijn (bij dakwerken extra controle aangewezen)</p> <p>De vermelde oppervlaktes, diktes en volumes betreffen een beredeneerde schatting. Er worden geen rechten verleend aan deze oppervlaktes/diktes/volumes.</p> |

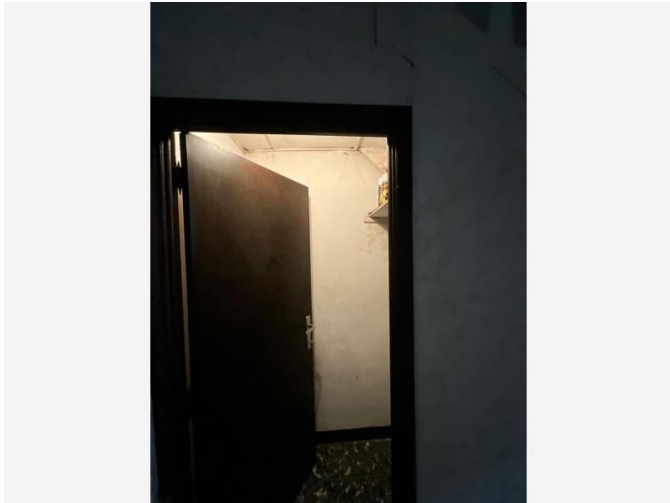
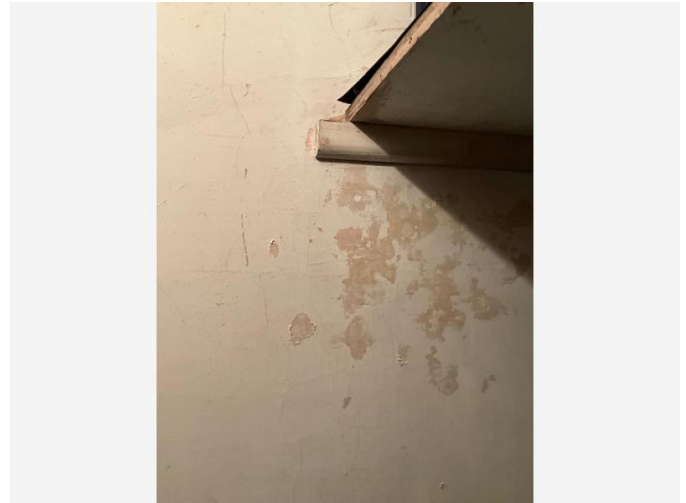
## Fiche 5: Muurpleister

Geen asbest

| # | Type | Referentie | Resultaat |
|---|---|---|---|
| 5.1 | Mengmonster | 1 | Geen asbest |

| Opmerking | <p>Volgens het inspectieprotocol is een monstername van het pleisterwerk verplicht om dit te identificeren als niet-asbesthoudend.</p> <p>Locatie staalnames: individuele ruimte: living/ natte ruimte: keuken / stookplaats: nvt / traphal: kelder</p> <p>De vermelde oppervlaktes en volumes betreffen een beredeneerde schatting. Er worden geen rechten verleend aan deze oppervlaktes/volumes. De dikte is een schatting die voorkomt uit de monsterplaatsen en is daarom niet altijd representatief.</p> |

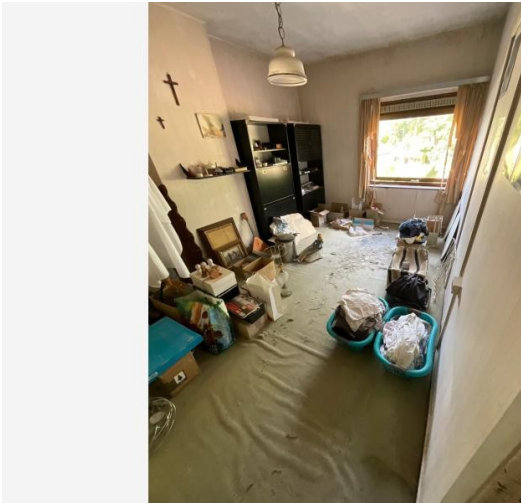
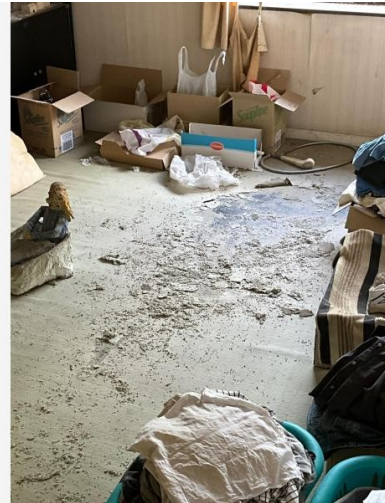
## Fiche 6: Viltlaag

Geen asbest

| # | Type | Referentie | Resultaat |
|---|---|---|---|
| 6.1 | Puntmonster | 5 | Geen asbest |

| Opmerking | <p>De onderzijde van het vloerzeil bestaat uit karton.</p> <p>De vermelde oppervlaktes en volumes betreffen een beredeneerde schatting. Er worden geen rechten verleend aan deze oppervlaktes/volumes. De dikte is een schatting die voorkomt uit de monsterplaatsen en is daarom niet altijd representatief</p> |

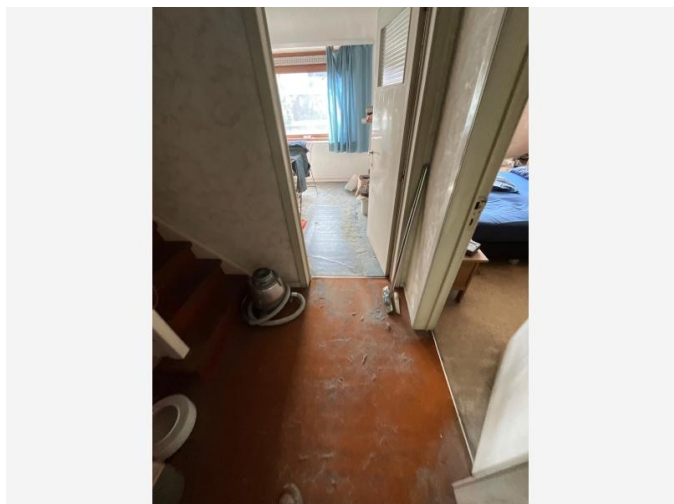
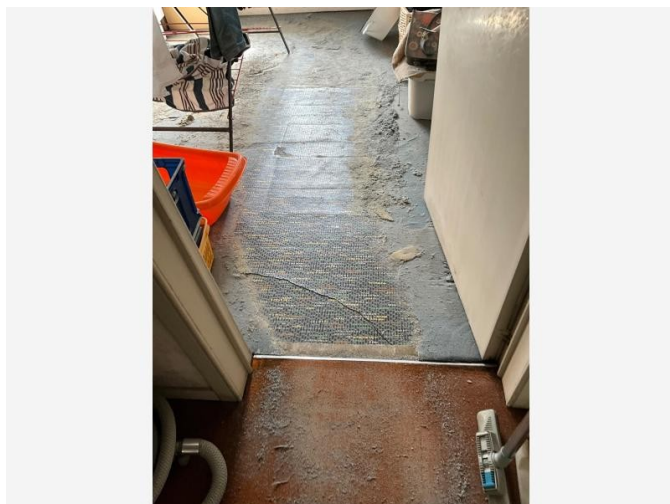
## Fiche 7: Vinylvloer met kartonlaag gelijmd

Geen asbest

| # | Type | Referentie | Resultaat |
|---|---|---|---|
| 7.1 | Puntmonster | 6 | Geen asbest |

| Opmerking | <p>De bovenzijde bestaat uit kunststof (vinyl). De onderzijde van het vloerzeil bestaat uit karton.</p> <p>De vermelde oppervlaktes en volumes betreffen een beredeneerde schatting. Er worden geen rechten verleend aan deze oppervlaktes/volumes. De dikte is een schatting die voorkomt uit de monsterplaatsen en is daarom niet altijd representatief</p> |

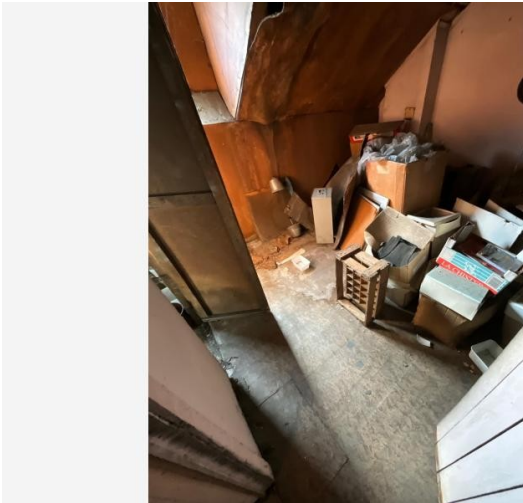
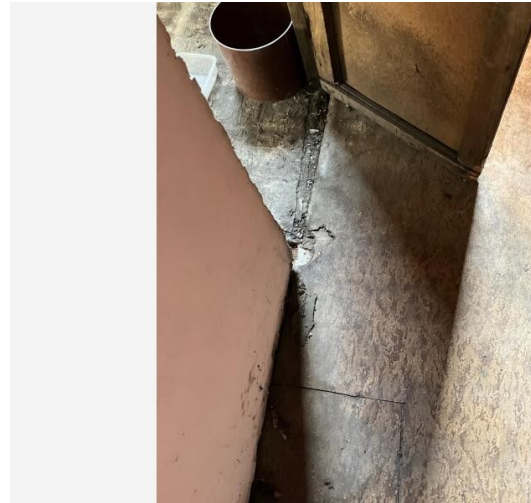
## Fiche 8: Vinylvloer zolder

Geen asbest

| # | Type | Referentie | Resultaat |
|---|---|---|---|
| 8.1 | Puntmonster | 4 | Geen asbest |

| Opmerking | <p>De bovenzijde bestaat uit kunststof (vinyl). De onderzijde van het vloerzeil bestaat uit karton.</p> <p>De vermelde oppervlaktes en volumes betreffen een beredeneerde schatting. Er worden geen rechten verleend aan deze oppervlaktes/volumes. De dikte is een schatting die voorkomt uit de monsterplaatsen en is daarom niet altijd representatief</p> |

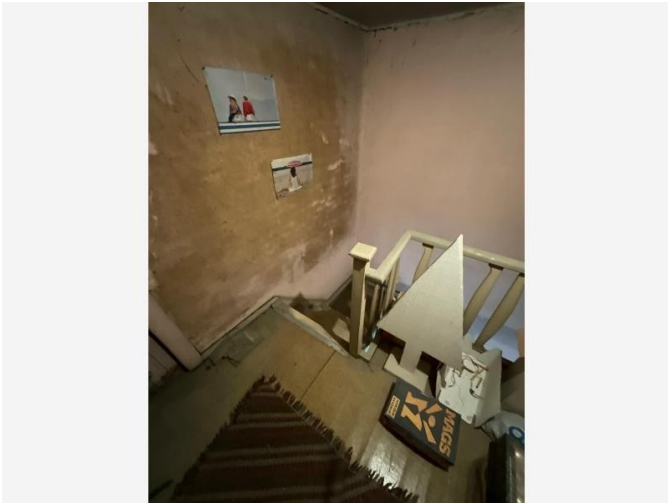
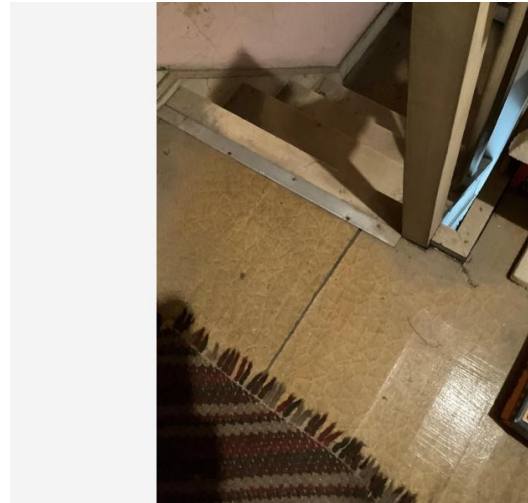
## Fiche 9: Vinylvloer traphal zolder

Geen asbest

| # | Type | Referentie | Resultaat |
|---|---|---|---|
| 9.1 | Puntmonster | 3 | Geen asbest |

| Opmerking | <p>De bovenzijde bestaat uit kunststof (vinyl). De onderzijde van het vloerzeil bestaat uit karton.</p> <p>De vermelde oppervlaktes en volumes betreffen een beredeneerde schatting. Er worden geen rechten verleend aan deze oppervlaktes/volumes. De dikte is een schatting die voorkomt uit de monsterplaatsen en is daarom niet altijd representatief</p> |

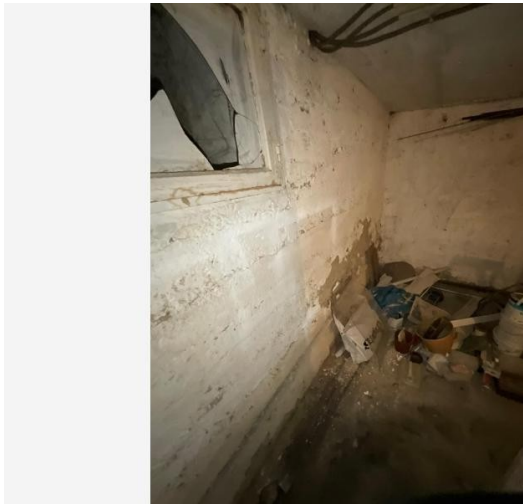
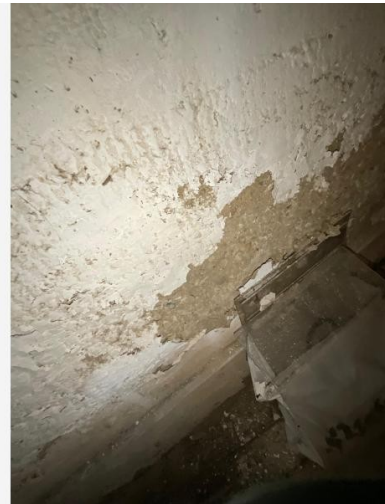
## Fiche 10: Cementering binnentoepassing (met staalname)

Geen asbest

| # | Type | Referentie | Resultaat |
|---|---|---|---|
| 10.1 | Mengmonster | 8 | Geen asbest |

| Opmerking | <p>De vermelde oppervlaktes en volumes betreffen een beredeneerde schatting. Er worden geen rechten verleend aan deze oppervlaktes/volumes. De dikte is een schatting die voorkomt uit de monsterplaatsen en is daarom niet altijd representatief.</p> <p>(staal genomen van twee plaatsen)</p> |

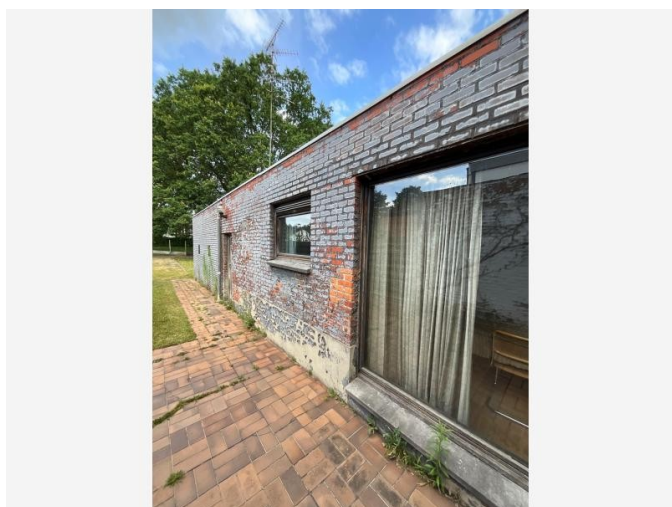
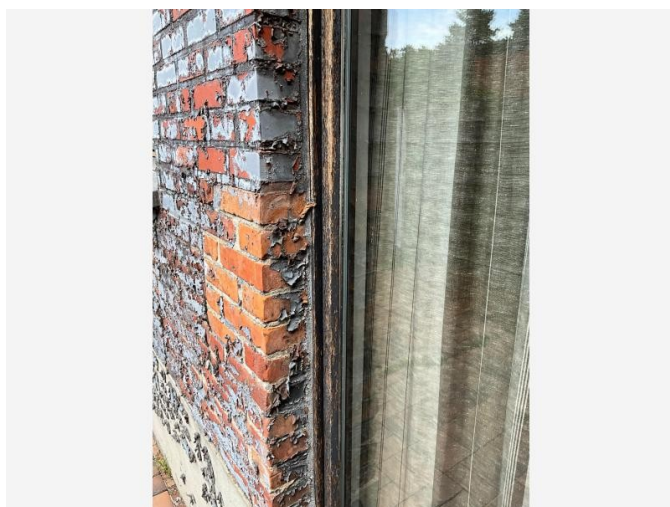
### Fiche 12: Kit niet verdacht (visueel vastgesteld)

| Beschrijving | Notitie | Terug te vinden op plannen |
|---|---|---|
| Fiche 12: Kit niet verdacht (visueel vastgesteld) | De gebruikte siliconen kit is niet asbestverdacht | - |
