# Asbestinventarisatetest

Hoogstraat 30, 3740 Bilzen

Attestnummer : 20230326-000100.000

Uitgegeven op : 26.03.2023

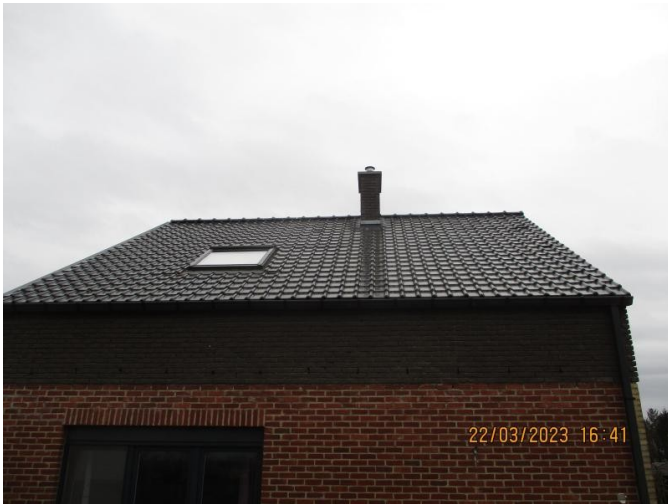
# Fiche 1: Hoofdgebouw pannendak, EPDM-platdak, leien- zijgevel

### Uitgesloten van inspectie

**Bouwjaar:** 2012

*Constructies gebouwd vanaf 2001 moeten niet onderzocht worden*

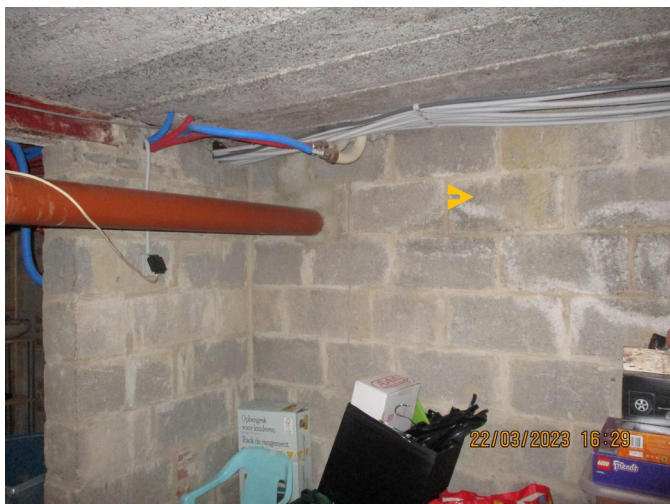
Er zijn geen asbestverdachte materialen waarneembaar in de kelder.

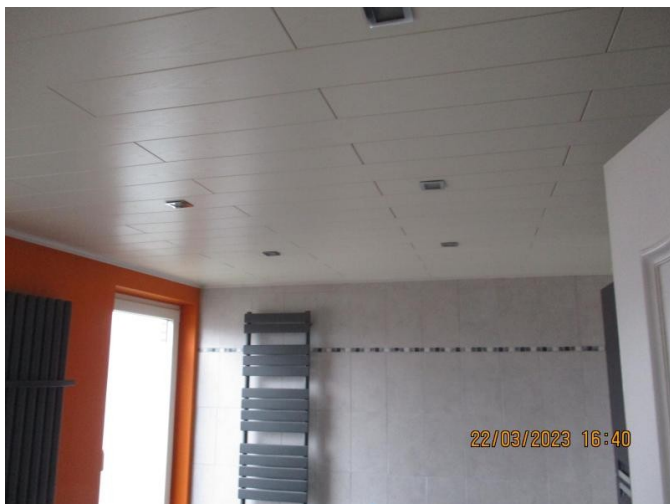
Er zijn geen waarneembare asbestverdachte materialen aanwezig op de verdieping

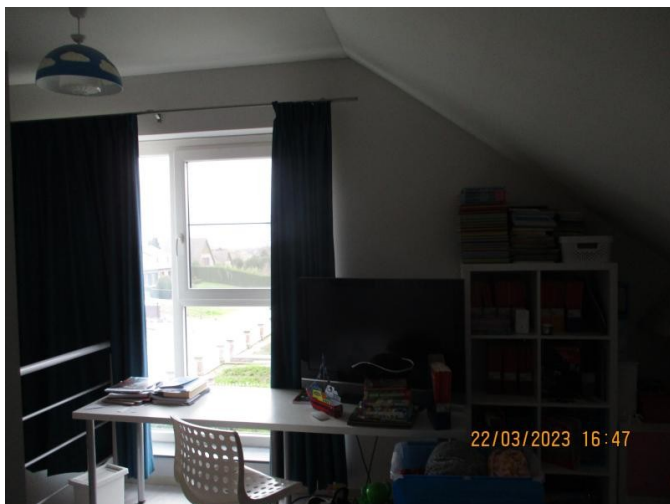
Geen asbestverdachte materialen waarneembaar op de zolderverdieping

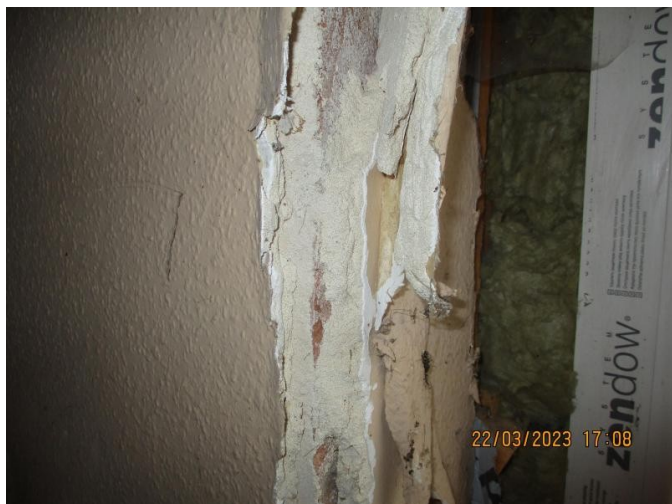
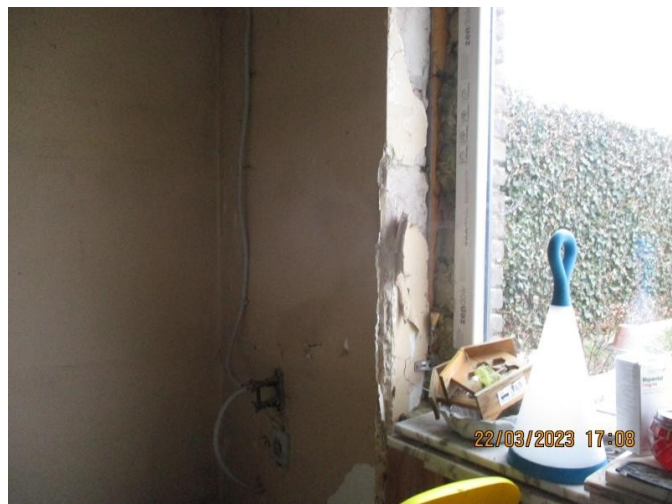
Geen asbest

| # | Type | Referentie | Resultaat |
|---|---|---|---|
| 5.1 | Puntmonster | M3 | Geen asbest |

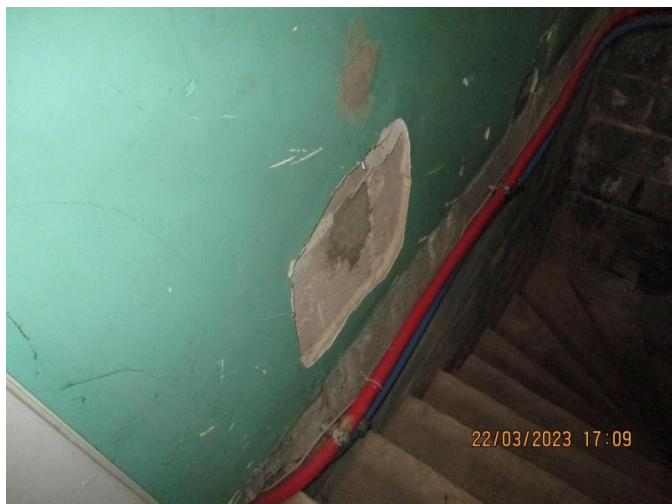
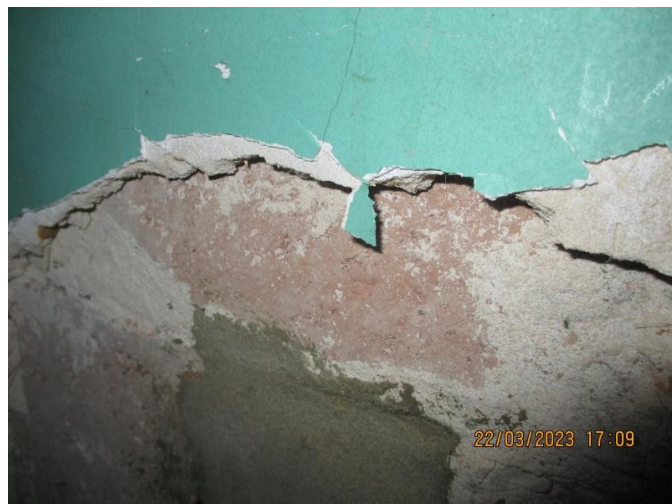
## Fiche 6: Pleisterwerk gelijkvloers aan keldertrap

Geen asbest

| # | Type | Referentie | Resultaat |
|---|---|---|---|
| 6.1 | Puntmonster | M2 | Geen asbest |

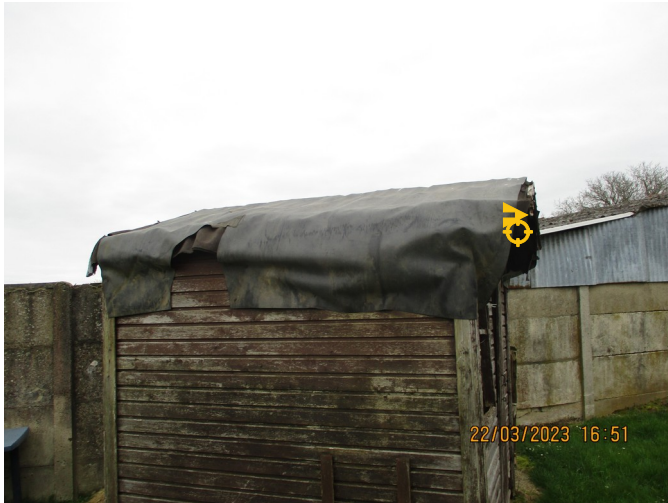
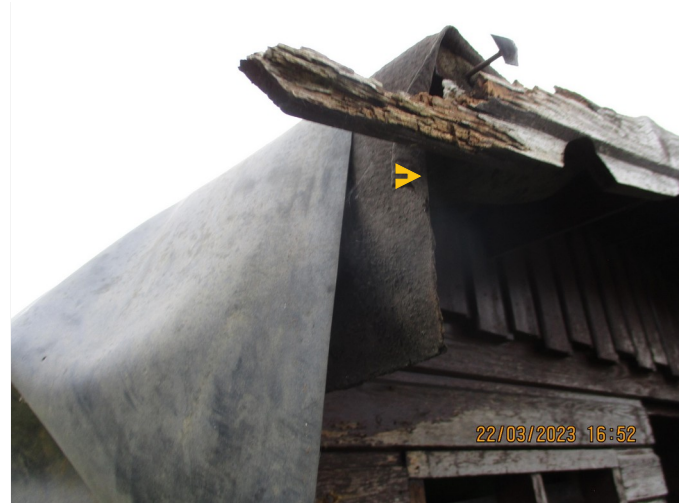
## Fiche 7: Roofing op dak tuinhuisje

Geen asbest

| # | Type | Referentie | Resultaat |
|---|---|---|---|
| 7.1 | Puntmonster | M1 | Geen asbest |
