# Asbestinventarisat attest

Lindestraat 10, 9090 Merelbeke-Melle

Attestnummer : 20260410-000272.000

Uitgegeven op : 10.04.2026

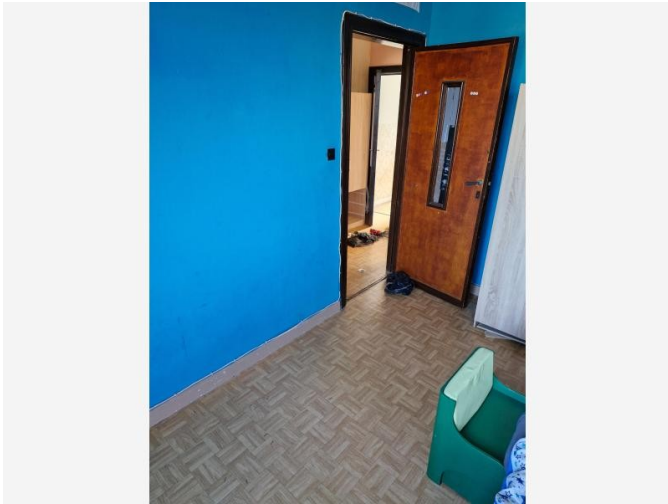
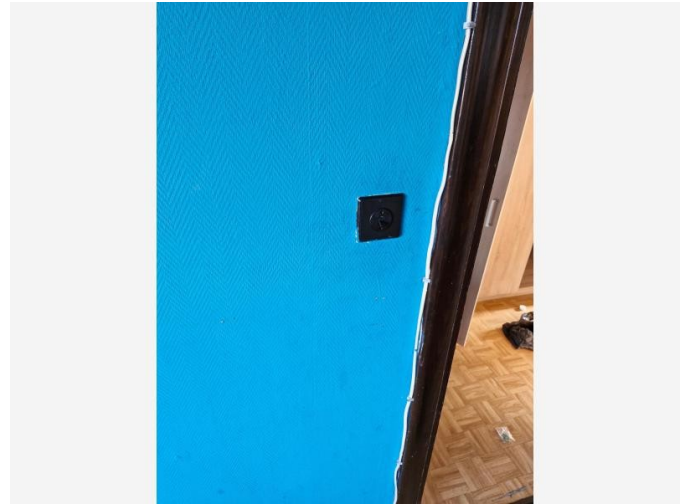
Het asbestmateriaal valt onder de mijlpaal van 2040.

| Eindbeoordeling materiaalisico | Laag materiaalisico en/of verlaagde kans op vezelvrijgave |

| Gebondenheid | Categorie 1: hechtgebonden in oorsprong |
| Asbestsoort (vezeltype) | Crocidoliet aanwezig |
| Asbestconcentratie | Laag (< 50%) |
| Afschermingsgraad van het gehele materiaal | Geheel of deels vrij aan de binnenlucht, maar geen contact met binnenluchtstromen |
| Toestand van het materiaal | Onbeschadigd, niet verweerd |

| Asbestmateriaal | Plaat, paneel, tablet - Type Bakeliet |
| Identificatiemethode | <p>De asbestdeskundige beoordeelt het materiaal als asbestverdacht en dus asbesthoudend, en dit zonder monstername.</p> <p>Motivatie: De monstername brengt andere schade aan dan schade die inherent is aan de monstername.</p> |

- Zorg voor een veilig beheer. Vermijd het beschadigen van het asbestmateriaal. Controleer de toestand jaarlijks op wijzigingen.

- Eenvoudige handelingen: mag via doe-het-zelf of door werknemer(s) met opleidingsattest eenvoudige handelingen
  - Veilig verpakken: Het materiaal wordt voorzichtig verwijderd, niet gebroken, en verpakt in speciale, afgesloten zakken met asbestkenmerk op voor veilige afvoer.
  - Persoonlijke bescherming: Gebruik een halfgelaatsmasker (FFP3), een beschermende wegwerpoverall, handschoenen, en afspoelbare schoenen.
  - Voorkom stof: Bevochtig of fixeermiddel het materiaal vooraf om stofvorming te voorkomen. Gebruik alleen handwerktuigen en geen schuur- of slijpmachines.
  - Voorzichtig demonteren en verpakken: Verwijder onderdelen één voor één met de hand. Verpak het asbesthoudende materiaal in speciale voor geschikte asbestzakken.

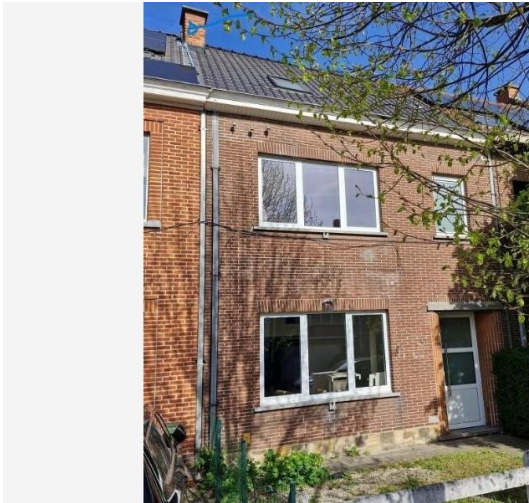
**Reden:** Het onderzoek kan niet uitgevoerd worden binnen de bepalingen van de Welzijnswet

**Uitleg van de asbestdeskundige:** Onmogelijk om de afvoerbuizen te zien, enkel door destructief werk kan dit bezichtigd worden.

De afvoerbuizen kunnen asbesthoudend zijn.

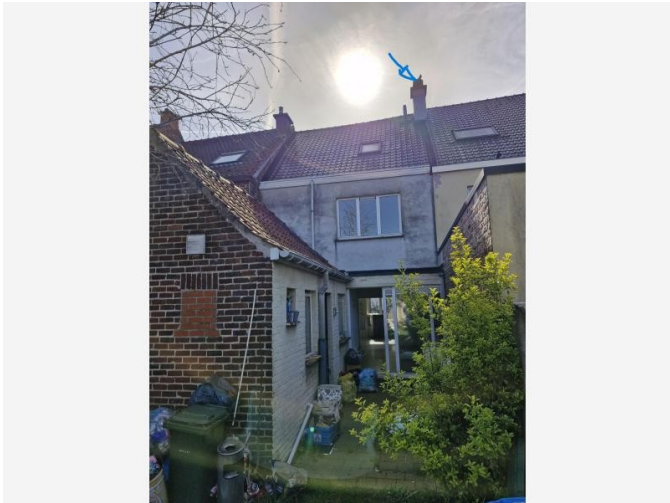
**Reden:** Het te onderzoeken materiaal situeert zich hoger dan 3,50 m te rekenen vanaf een veilige ondergrond

**Uitleg van de asbestdeskundige:** Het is niet duidelijk te stellen of de schouwhoed bestaat uit asbestcement of niet.

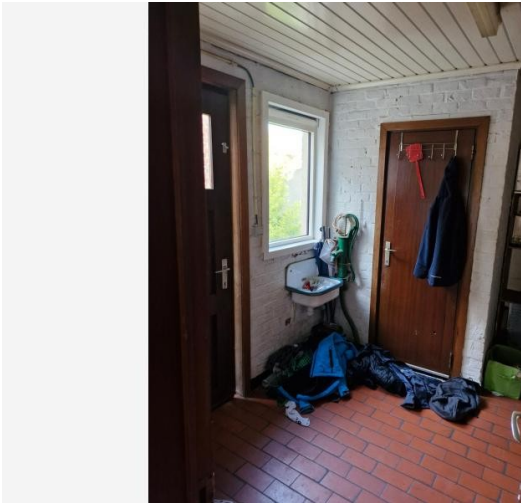
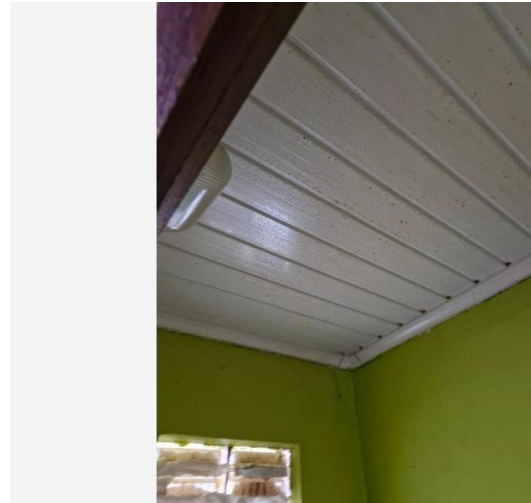
De valse plafonds, zijn niet asbestverdacht.

Alsook de houten roosteringen zijn niet asbestverdacht.

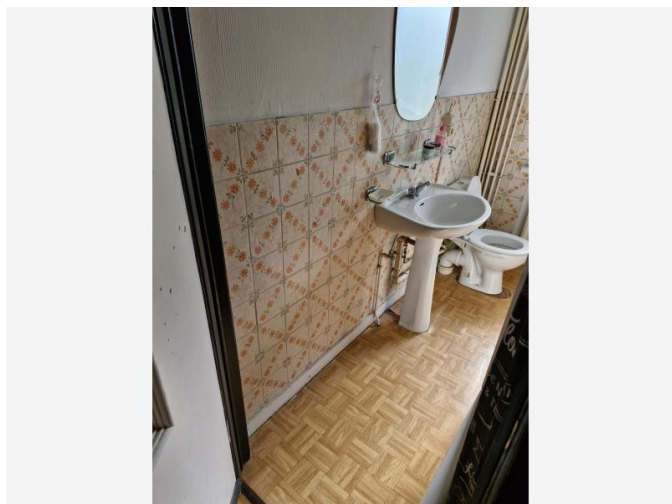
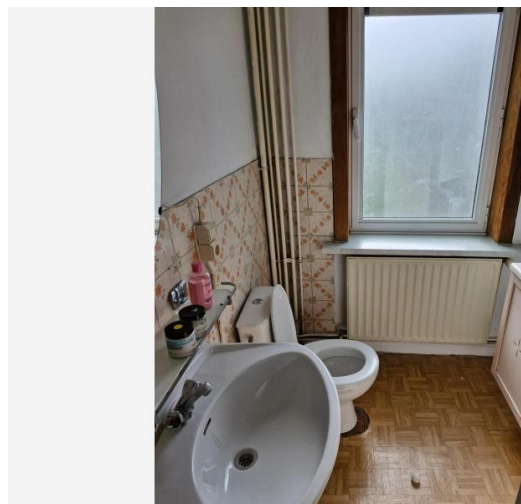
De (zwarte) lijm om tegels te plakken kan asbesthoudend zijn.

Hou rekening met uw PBM, indien er lijm aanwezig is.

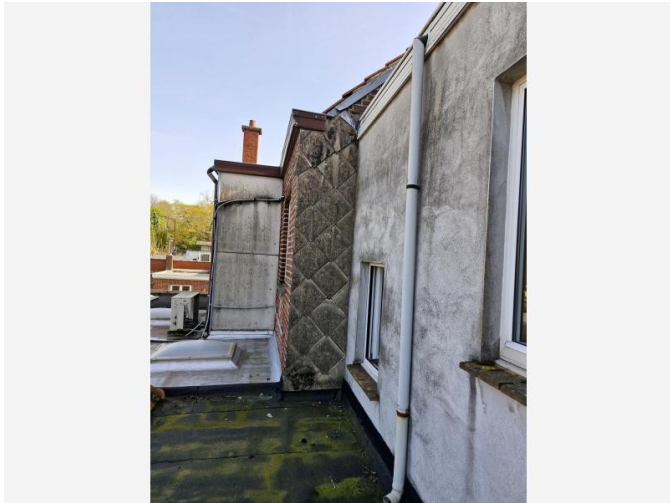
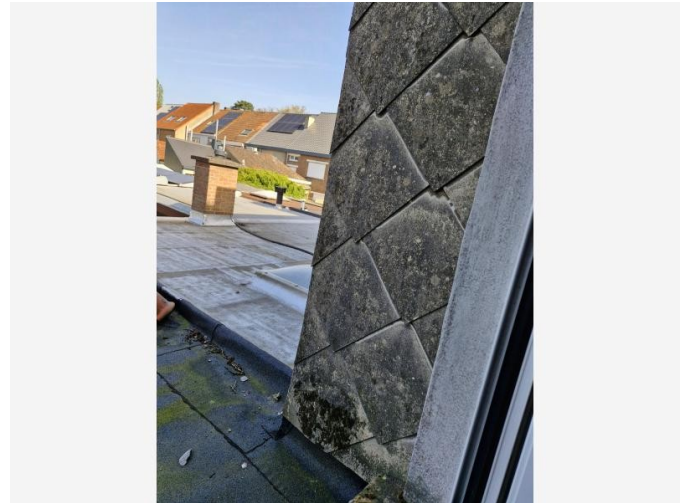
De leien zijn asbestverdacht.

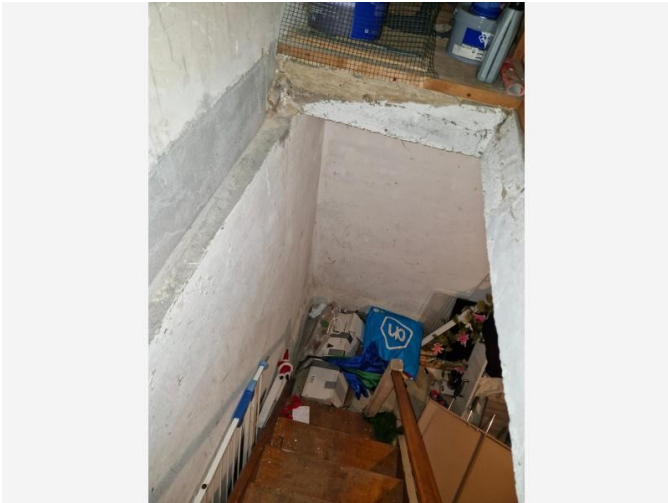
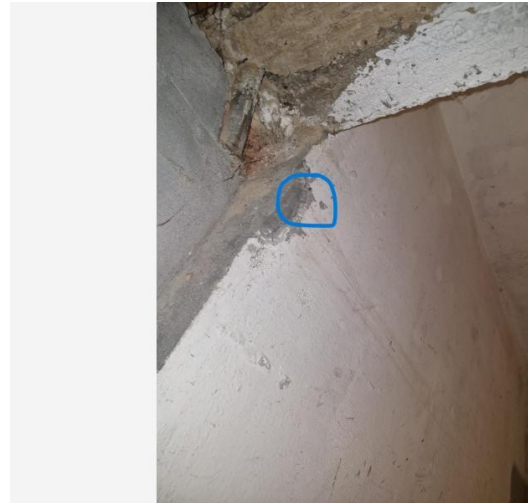
## Fiche 7: Cementering (keldermuren)

Geen asbest

| # | Type | Referentie | Resultaat |
|---|---|---|---|
| 7.1 | Mengmonster | MM4 | Geen asbest |

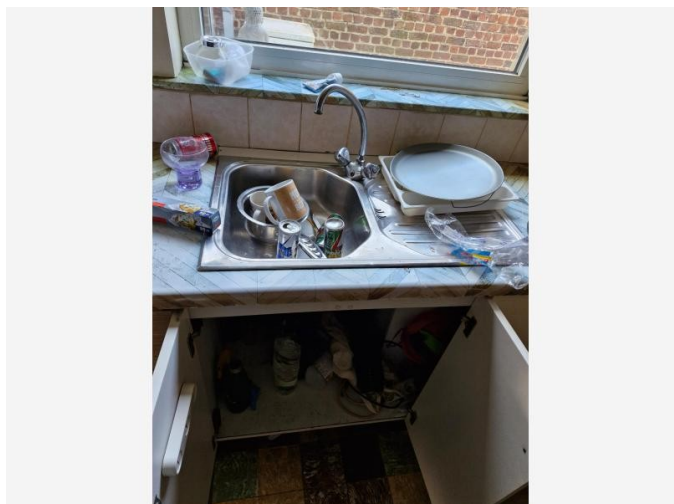
## Fiche 8: teerlaag (spoelbak)

Geen asbest

| # | Type | Referentie | Resultaat |
|---|---|---|---|
| 8.1 | Puntmonster | MM5 | Geen asbest |

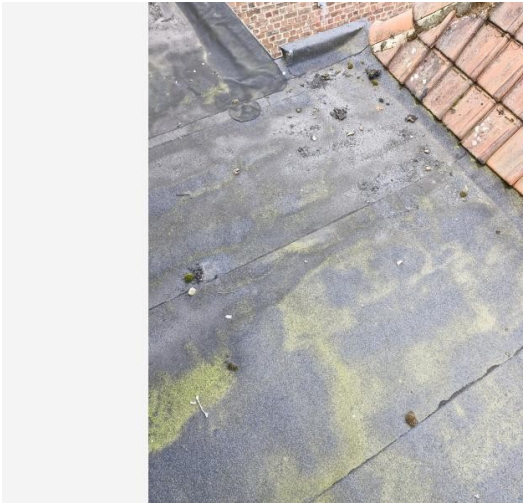
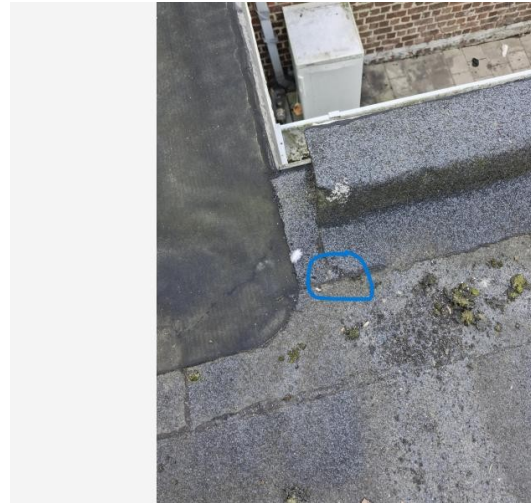
## Fiche 9: Roofing (platte dak)

Geen asbest

| # | Type | Referentie | Resultaat |
|---|---|---|---|
| 9.1 | Puntmonster | MM2 | Geen asbest |

| Opmerking | Enkel de toplaag werd bemonsterd.<br><br>Indien er nog roofinglagen onderliggend zijn, kunnen deze asbesthoudend zijn. |

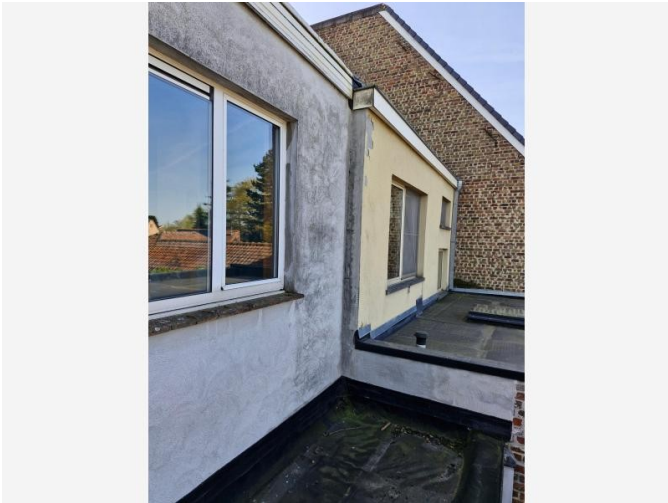
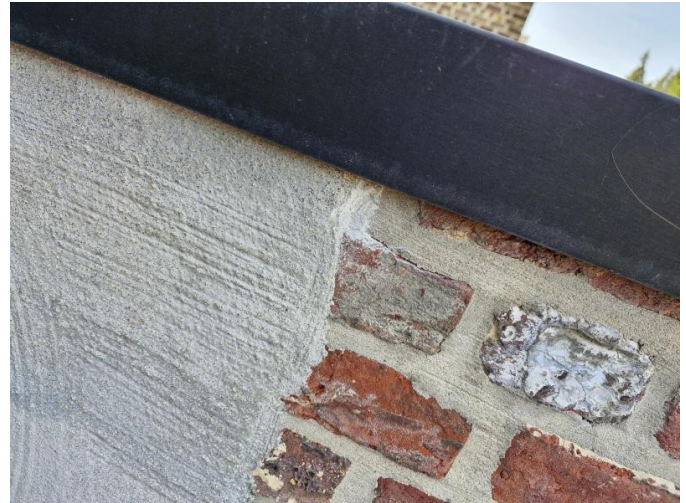
## Fiche 10: Cementering (achtergevel)

Geen asbest

| # | Type | Referentie | Resultaat |
|---|---|---|---|
| 10.1 | Mengmonster | MM3 | Geen asbest |

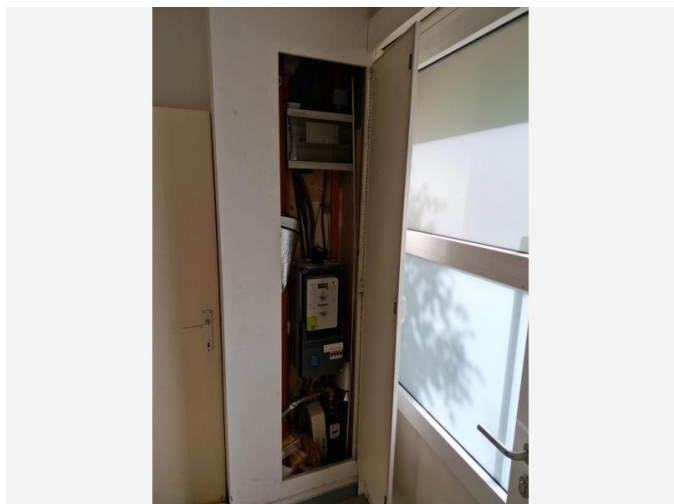
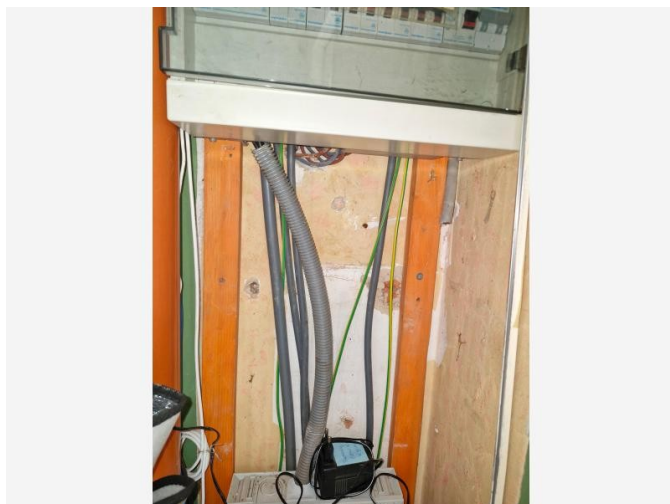
Geen asbest

| # | Type | Referentie | Resultaat |
|---|---|---|---|
| 11.1 | Mengmonster | MM1 | Geen asbest |

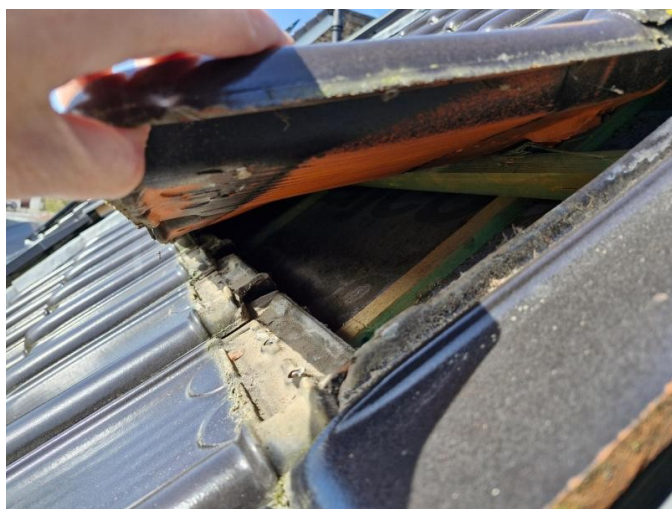
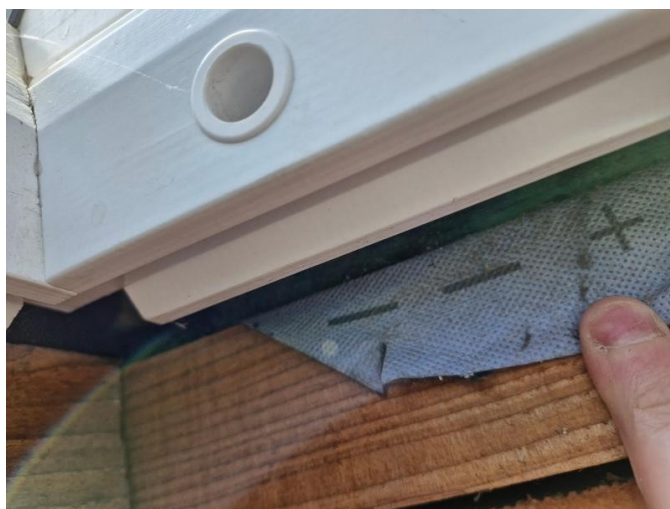
### Fiche 12: Onderdak (hoofddak)

| Beschrijving | Notitie | Terug te vinden op plannen |
|---|---|---|
| Fiche 12: Onderdak (hoofddak) | Onderdak is een doek. ( Koracfleece) | Plan 1.11: 2de verdieping<br>Plan 1.14: doorsnede |

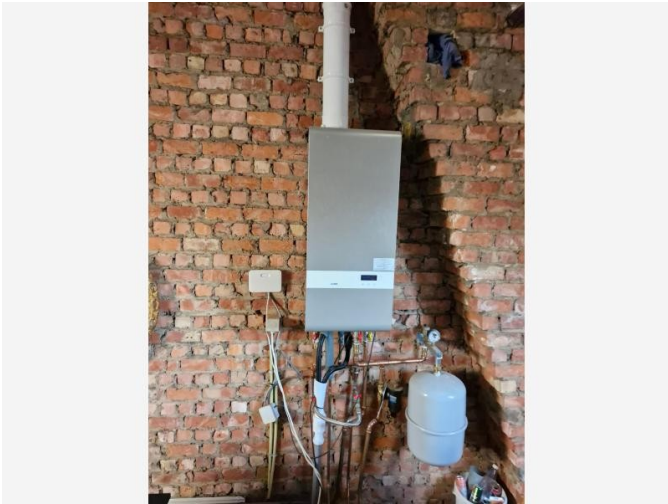
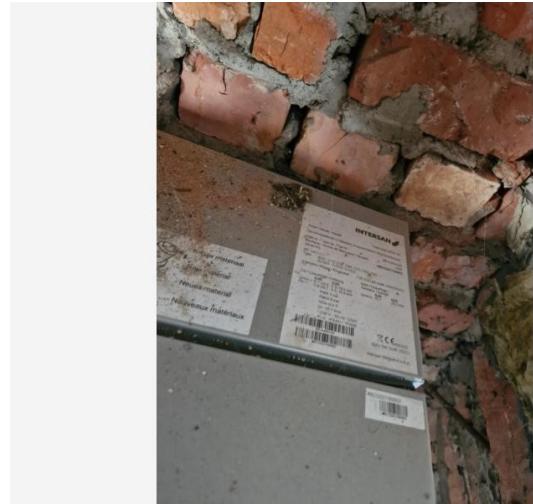
## Fiche 13: Materialen aan de stookketel

| Beschrijving | Notitie | Terug te vinden op plannen |
|---|---|---|
| Fiche 13: Materialen aan de stookketel | De ketel is gefabriceerd in 2022. | Plan 1.12: 2de verdieping kopie |

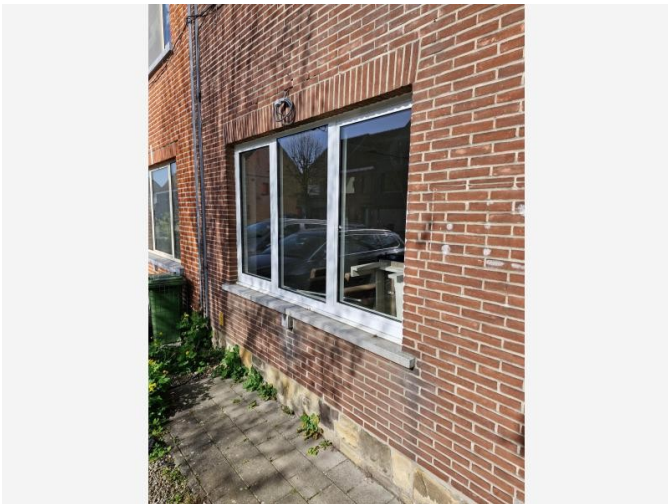
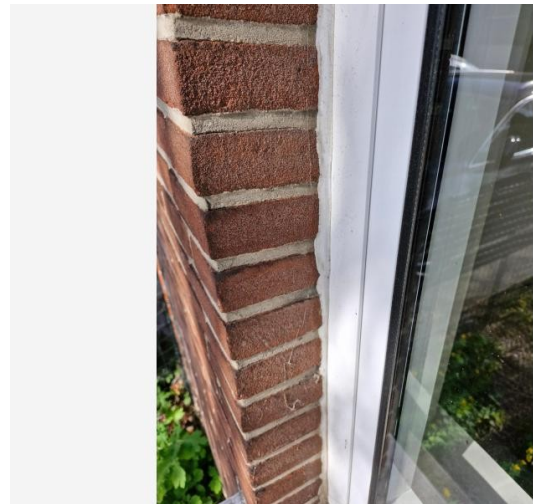
## Fiche 14: mastiek (ramen)

| Beschrijving | Notitie | Terug te vinden op plannen |
|---|---|---|
| Fiche 14: mastiek (ramen) | De kit is indrukbaar en laat geen markeringen achter, niet asbestverdacht. | Plan 1.5: gelijkvloers kopie kopie kopie kopie<br>Plan 1.9: 1ste verdieping kopie kopie |

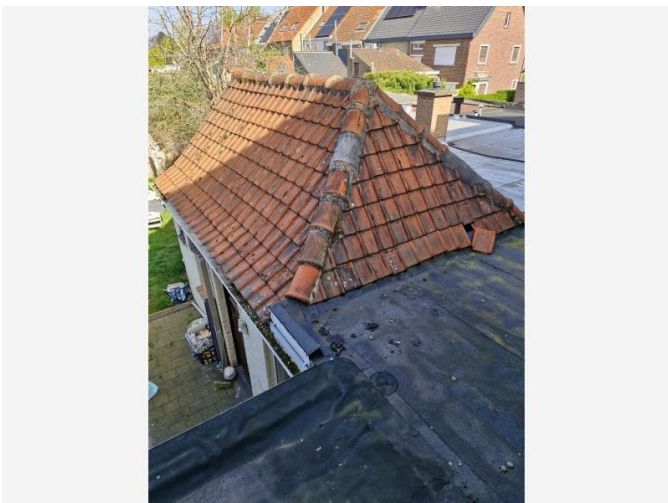
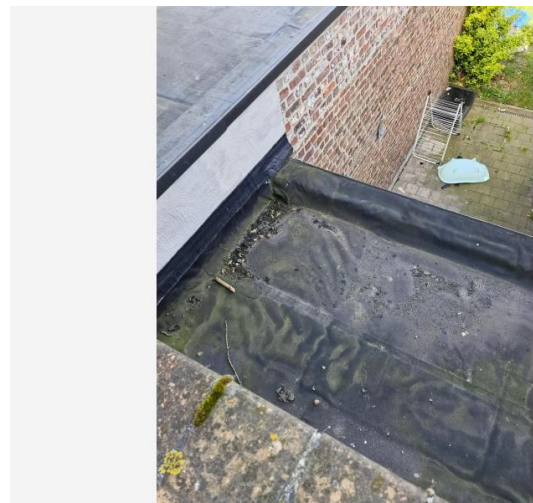
## Fiche 15: EPDM (platte dak)

| Beschrijving | Notitie | Terug te vinden op plannen |
|---|---|---|
| Fiche 15: EPDM (platte dak) | De toplaag is EPDM, niet asbestverdacht.<br><br>Indien er nog roofinglagen onderliggend zijn, kunnen deze asbesthoudend zijn. | Plan 1.2: gelijkvloers kopie<br>Plan 1.15: doorsnede kopie |
