Asbestinventarisatetest

Madeliefjesstraat 39, 9000 Gent

Attestnummer : 20260311-000164.000

Uitgegeven op : 11.03.2026

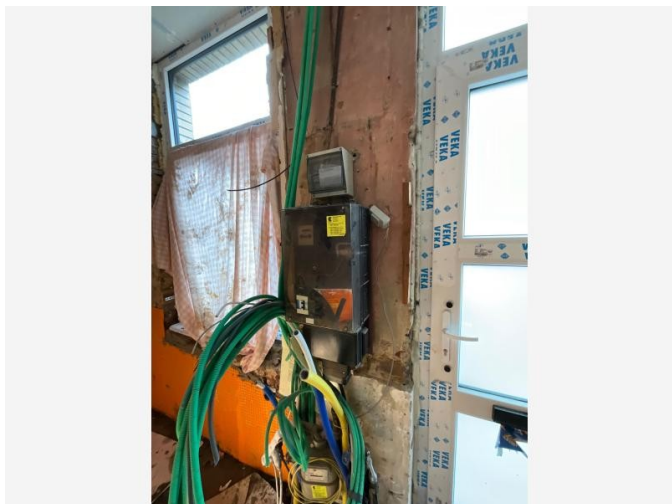
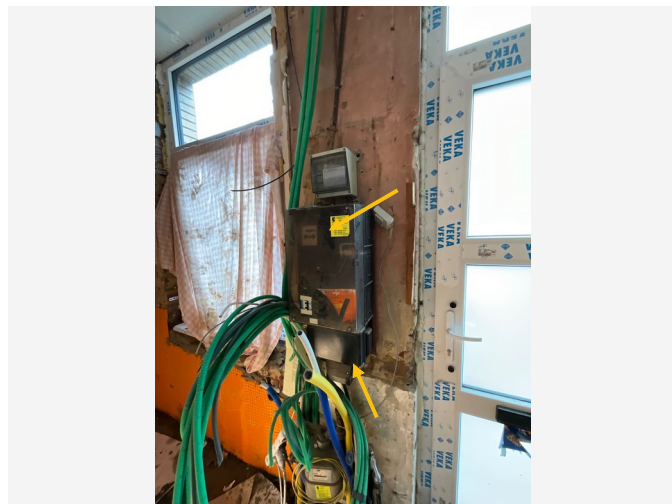
Eindbeoordeling materiaalrisico	Laag materiaalrisico en/of verlaagde kans op vezelvrijgave
---------------------------------	------------------------------------------------------------

Gebondenheid	Categorie 1: hechtgebonden in oorsprong
Asbestsoort (vezeltype)	Crocidoliet aanwezig
Asbestconcentratie	Laag (< 50%)
Afschermingsgraad van het gehele materiaal	Geheel of deels vrij aan de binnenlucht, maar geen contact met binnenluchtstromen
Toestand van het materiaal	Onbeschadigd, niet verweerd

Beschrijving	Bakeliet tellerkast
Omgeving	Binnen
Primaire drager	Communicatie en elektrische infrastructuur en uitrusting
Asbestmateriaal	Plaat, paneel, tablet - Type Bakeliet
Bindmiddel van asbestmateriaal	Kunststof of -hars
Gebondenheid op basis van bindmiddel	Hecht
Hoeveelheid (oppervlakte - dikte - aantal)	<ul style="list-style-type: none">• 0,70 m² - 0,50 cm - 1 stuk
Totaal volume	0,004 m ³
Eenvoudig bereikbaar	Ja
Bevestigingswijze	<ul style="list-style-type: none">• Geschroefd
Identificatiemethode	<p>De asbestdeskundige beoordeelt het materiaal als asbestverdacht en dus asbesthoudend, en dit zonder monstername.</p> <p>Motivatie: De materialen behoren niet toe aan de eigenaar voor wie de asbestdeskundige de asbestinventaris uitvoert.</p>
Destructieve handeling voor identificatie	Nee
Opmerking	<p>Deze oppervlakte werd niet gemeten, maar geschat op basis van een benadering van de aanwezige tellerkast. Deze schatting mag niet worden gebruikt als maatstaf voor heffingen. Als deskundigen hebben wij vastgesteld dat het materiaal daadwerkelijk bakeliet betreft en geen harde pvc. Bakeliet wordt door ons beschouwd als een asbestverdachte toepassing, aangezien het in veel gevallen asbesthoudend is. We hebben geen staalname uitgevoerd om de functionaliteit van de tellerkast niet in gevaar te brengen. Daarnaast is staalname verboden, aangezien de tellerkast eigendom is van de nutsvoorzieningsmaatschappij.</p>

- Zorg voor een veilig beheer. Vermijd het beschadigen van het asbestmateriaal. Controleer de toestand jaarlijks op wijzigingen.
- Voer bijkomende staalname(s) uit.

- Eenvoudige handelingen: mag via doe-het-zelf of door werknemer(s) met opleidingsattest eenvoudige handelingen
Deze toepassing mag volgens de huidige wetgeving worden verwijderd via eenvoudige handelingen. Aangezien deze toepassing echter eigendom is van de nutsvoorzieningsmaatschappij, mag deze uitsluitend worden verwijderd door hen of door een door hen aangestelde onderaannemer die beschikt over de nodige attesten en opleidingen. Daarom wordt hier verwezen naar de methode van een erkende verwijderaar, maar in feite dient dit via de nutsvoorzieningsmaatschappij te verlopen.

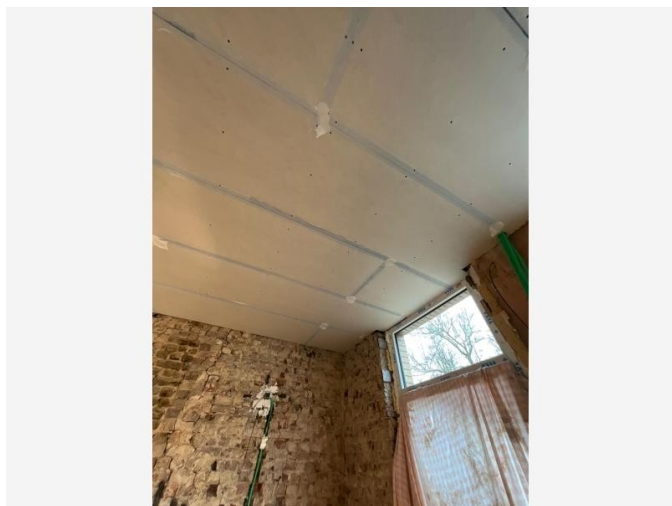
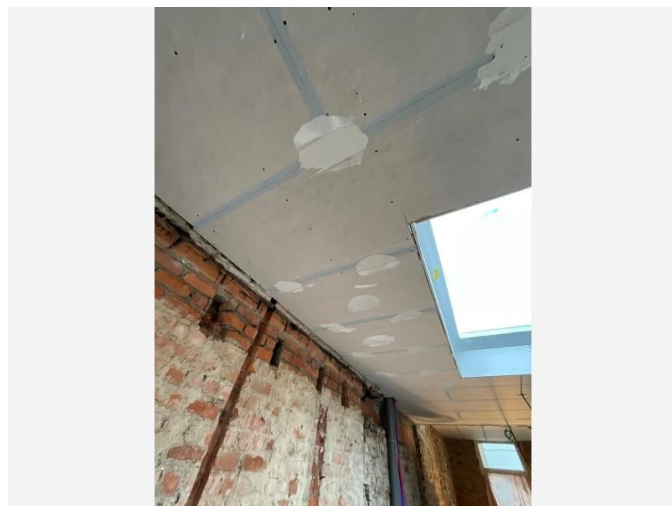
Informatie over een materiaal dat de asbestdeskundige niet kan waarnemen of vaststellen

Basis voor advies	Beoordeling op basis van expertise met een vaststelling door de asbestdeskundige.
-------------------	-----------------------------------------------------------------------------------

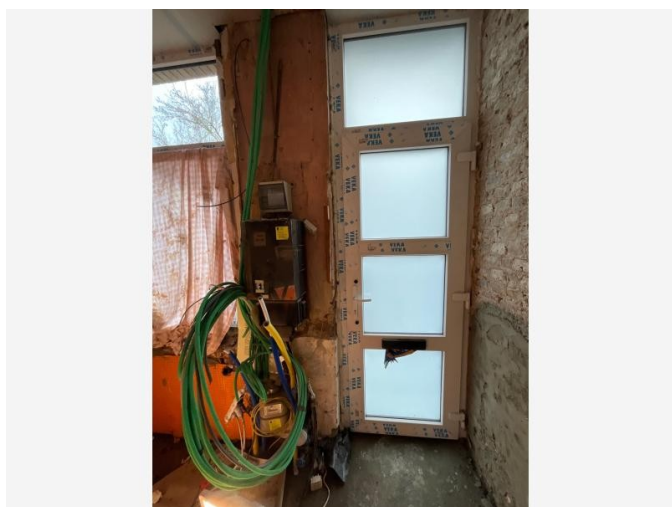
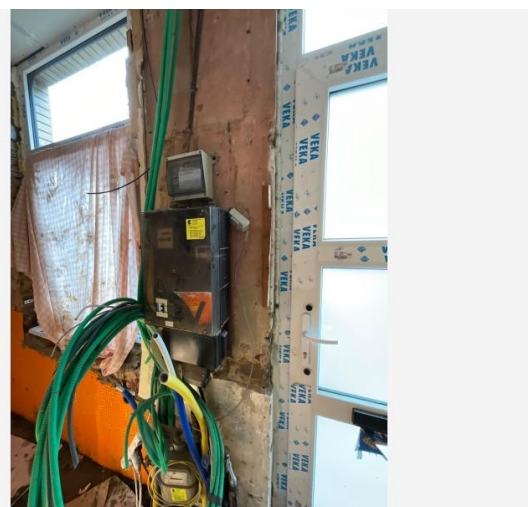
Beschrijving	Notitie	Terug te vinden op plannen
Fiche 3: Afdichtingsmateriaal (mastiek, kit, ...) aan schrijnwerk	<p>Afdichtingsmateriaal (mastiek, kit, voegsel, ...) toegepast aan of rond het schrijnwerk. Luchtdichting, waterdichting of esthetische afwerking tussen schrijnwerk en omliggende constructiedelen.</p> <p>Tijdens de inspectie werd het aanwezige afdichtingsmateriaal visueel beoordeeld. De afdichtingen bestaan uit recente elastische siliconenkitten en/of moderne polymeerkitten. Er werden geen tekenen vastgesteld van oud, bros of bitumineus mastiekmateriaal dat typerend is voor asbesthoudende toepassingen.</p> <p>Niet-asbestverdacht. Het aangetroffen materiaal is van recente datum en vertoont geen kenmerken van historische asbesthoudende afdichtingen.</p> <p>Geen specifieke maatregelen nodig. Bij toekomstige renovaties of vervangingen kan standaard voorzichtigheid worden toegepast om beschadiging van oude lagen of onderliggende materialen te vermijden.</p>	-

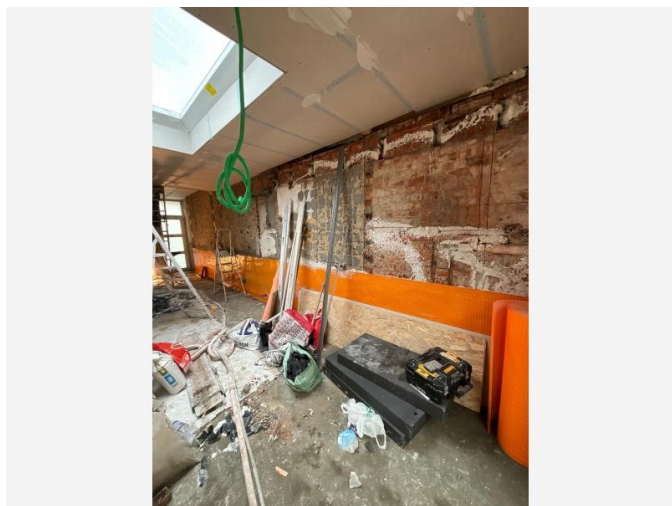
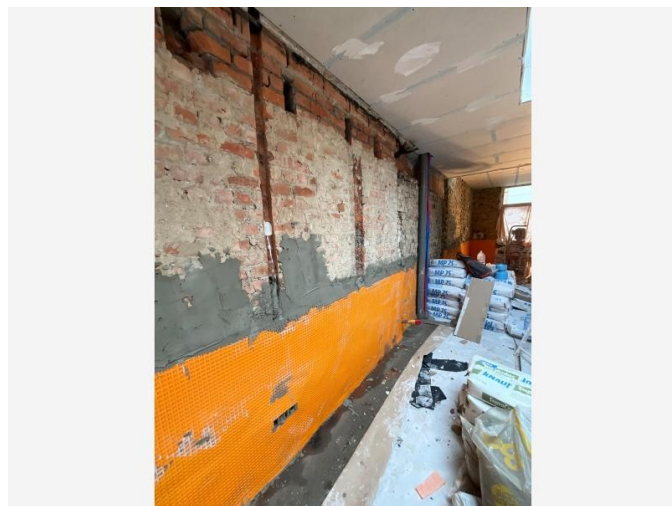
Beschrijving	Notitie	Terug te vinden op plannen
Fiche 4: Pleisterwerk	Op het moment van de plaatsbezoek was er geen pleisterwerk aanwezig in de woning.	-
Fiche 5: Materialen aan de stookketel (dichtingen, isolerend materiaal, ...)	<p>Materialen die deel uitmaken van of zich bevinden aan de stookketel, zoals afdichtingen, pakkingen, isolatieschermen, isolatiemantel, koordafdichtingen of afdichtingsplaten.</p> <p>Tijdens de inspectie werd ondervonden dat er geen stookketeln aanwezig was.</p> <p>Er werden geen asbestverdachte materialen aan of rond de stookketel vastgesteld.</p> <p>Geen staalname vereist.</p>	-
