Asbestinventarisatetest

Edward Pynaertkaai 62, 9050 Gent

Attestnummer : 20260519-000422.000

Uitgegeven op : 19.05.2026

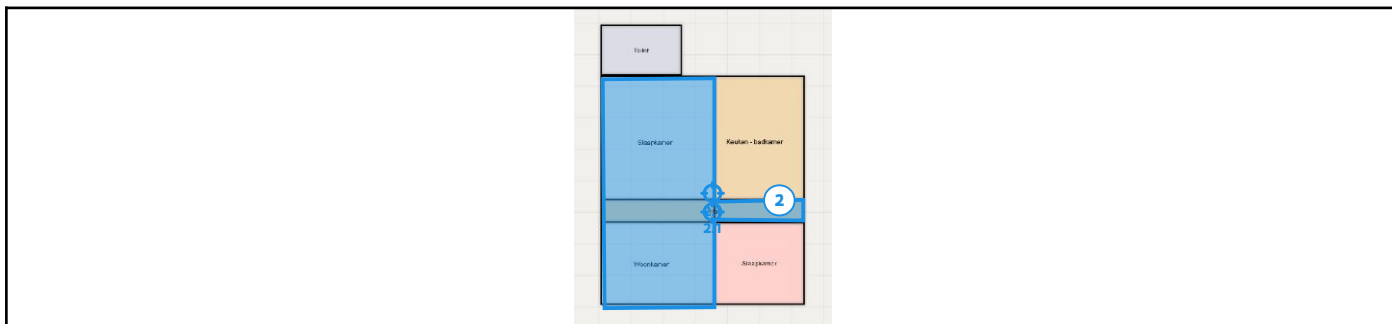
Plan 1.1: Plan appartement (voor renovatie)

| Beschrijving | Type | Actie |
|--|---|---|
| 2. Pleisterwerk plafond met staalname (voor renovatie) | Geen asbest | - |

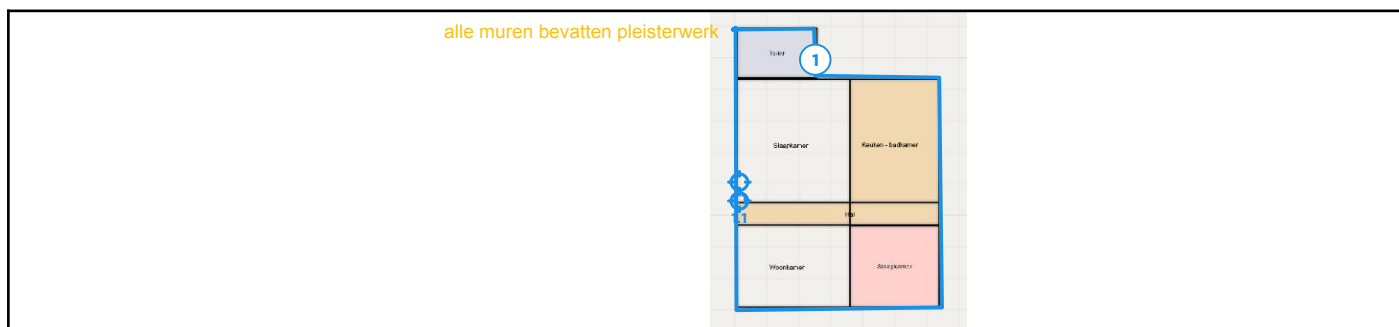
Plan 1.2: Plan appartement (voor renovatie)

| Beschrijving | Type | Actie |
|---|---|---|
| 1. Pleisterwerk wand met staalname (voor renovatie) | Geen asbest | - |

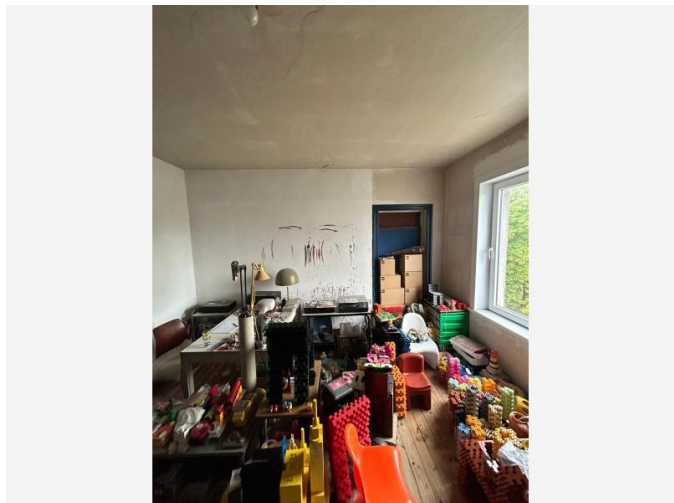
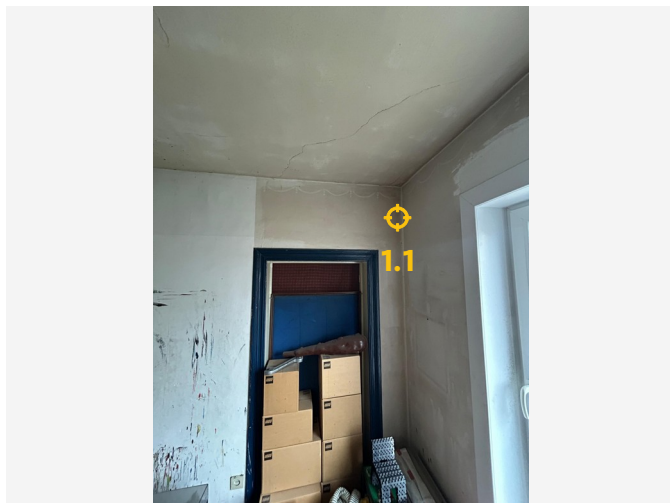
Fiche 1: Pleisterwerk wand met staalname (voor renovatie)

Geen asbest

| # | Type | Referentie | Resultaat |
|---|---|---|---|
| 1.1 | Mengmonster | Wandpleister | Geen asbest |

| Beschrijving | Pleisterwerk wand met staalname (voor renovatie) |
| Bindmiddel van materiaal | Gips - kalk |
| Gebondenheid op basis van bindmiddel | Niet-hechtgebonden |
| Hoeveelheid (oppervlakte - dikte - aantal) | • 100,00 m ² - 0,40 cm - 1 stuk |

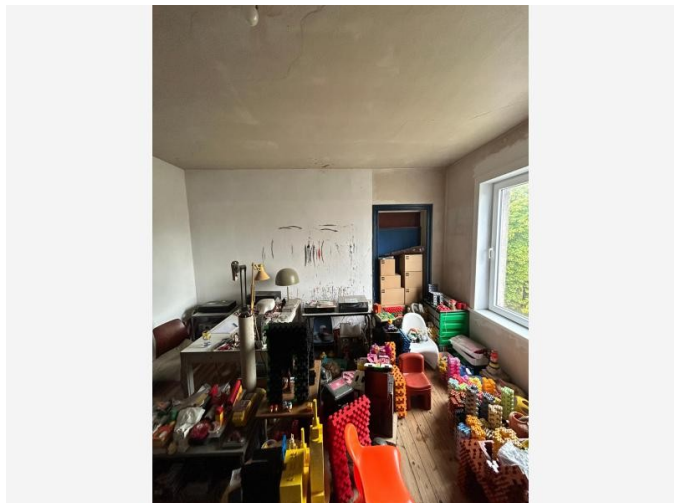
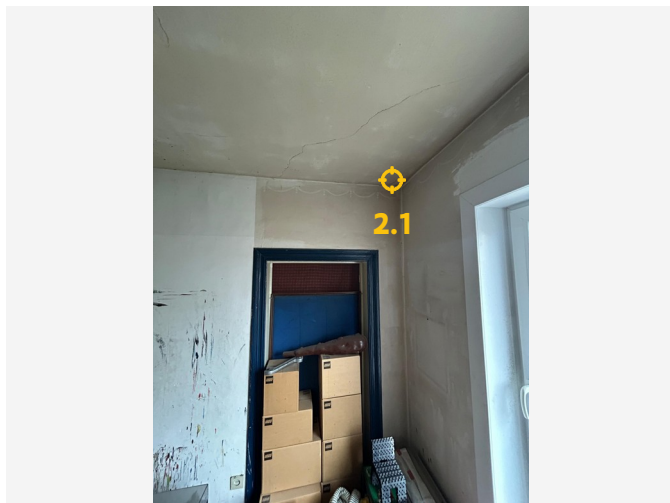
Fiche 2: Pleisterwerk plafond met staalname (voor renovatie)

Geen asbest

| # | Type | Referentie | Resultaat |
|---|---|---|---|
| 2.1 | Mengmonster | pleisterwerk plafond | Geen asbest |

| Beschrijving | Pleisterwerk plafond met staalname (voor renovatie) |
| Bindmiddel van materiaal | Gips - kalk |
| Gebondenheid op basis van bindmiddel | Niet-hechtgebonden |
| Hoeveelheid (oppervlakte - dikte - aantal) | • 150,00 m ² - 0,40 cm - 1 stuk |

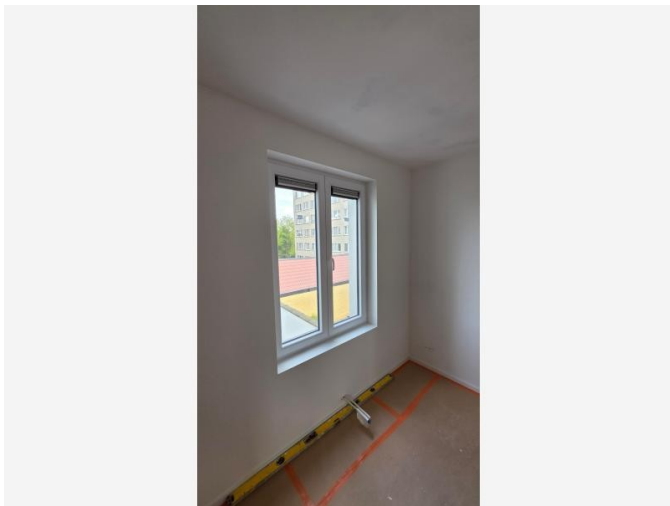
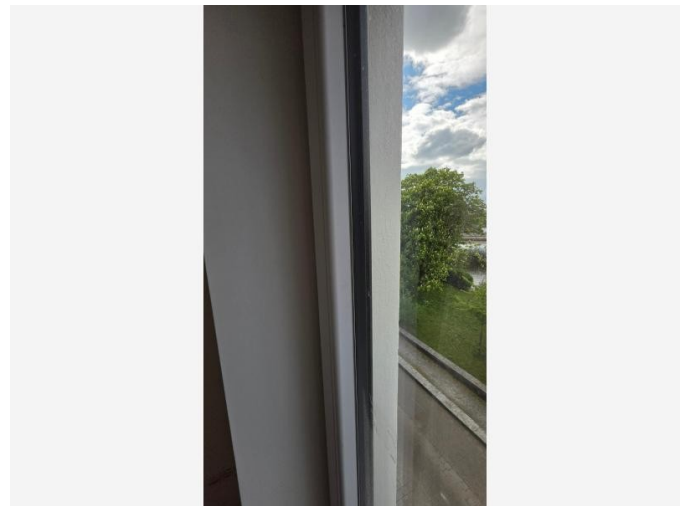
| Beschrijving | Notitie | Terug te vinden op plannen |
|---|---|---|
| Fiche 3: Afdichtingsmateriaal aan schrijnwerk | Dit omvat alle ramen en deuren. Er is een afdichting tussen profiel en gevel uit silicone. De afdichting tussen raamprofiel en beglazing is eveneens niet-asbestverdacht. | - |

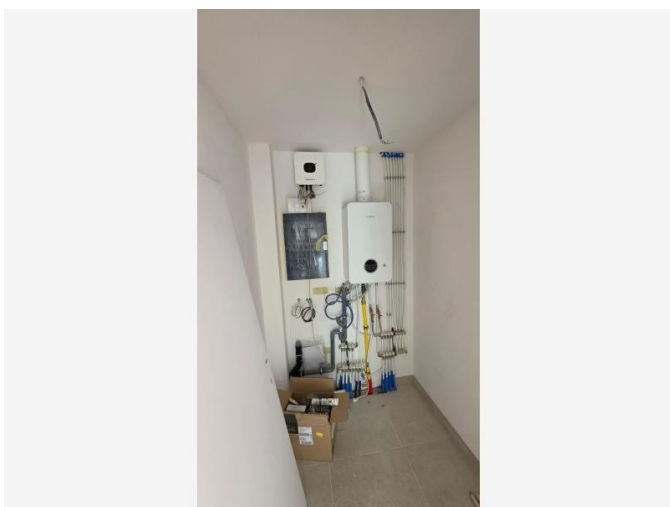
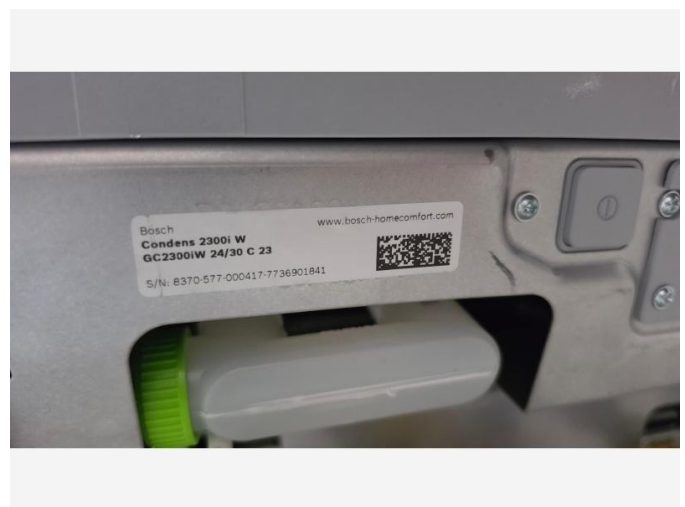
| Beschrijving | Notitie | Terug te vinden op plannen |
|---|---|---|
| Fiche 4: Gaswandketel | Fabricagejaar 2025 | Plan 1.3: Plan 2e verdieping |
