# Asbestinventarisatetest

Grensstraat 67F, 9000 Gent

Attestnummer : 20250225-000498.000

Uitgegeven op : 25.02.2025

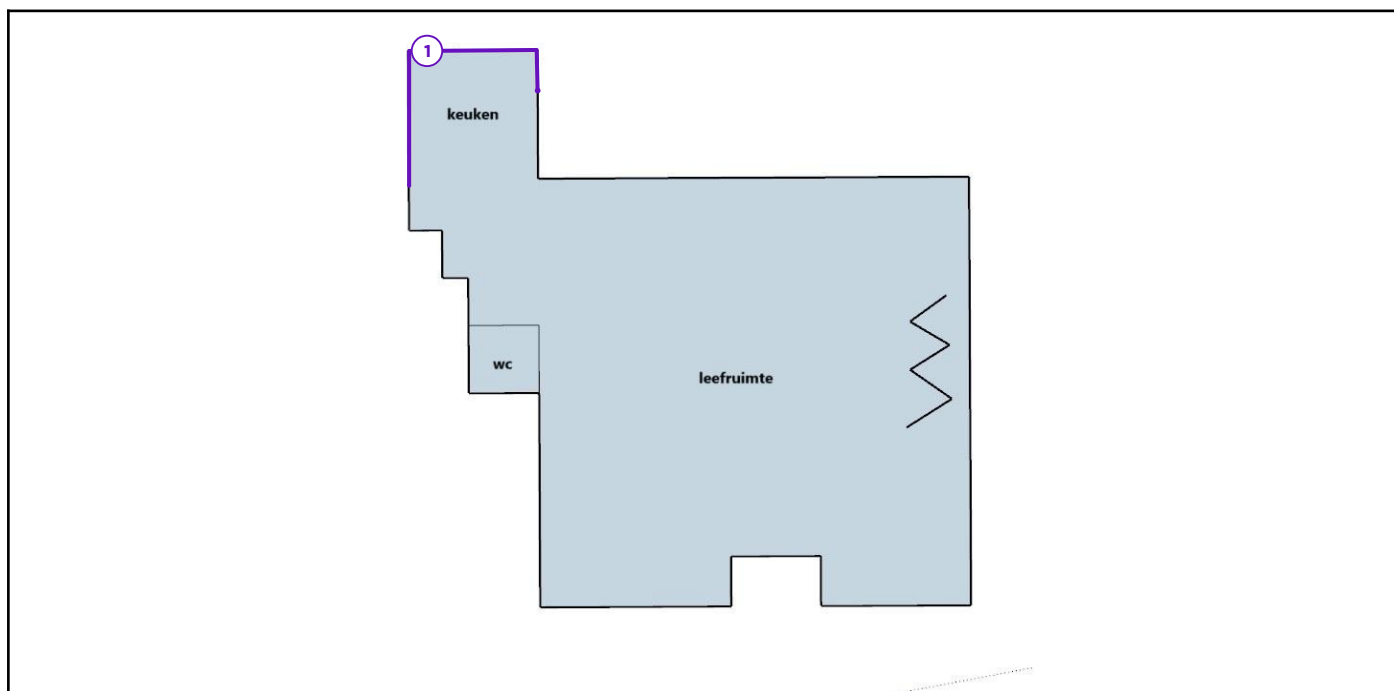
## Plan 1.1: Plan appartement

Beschrijving	Type	Actie
1. Wandtegels	Advies	-

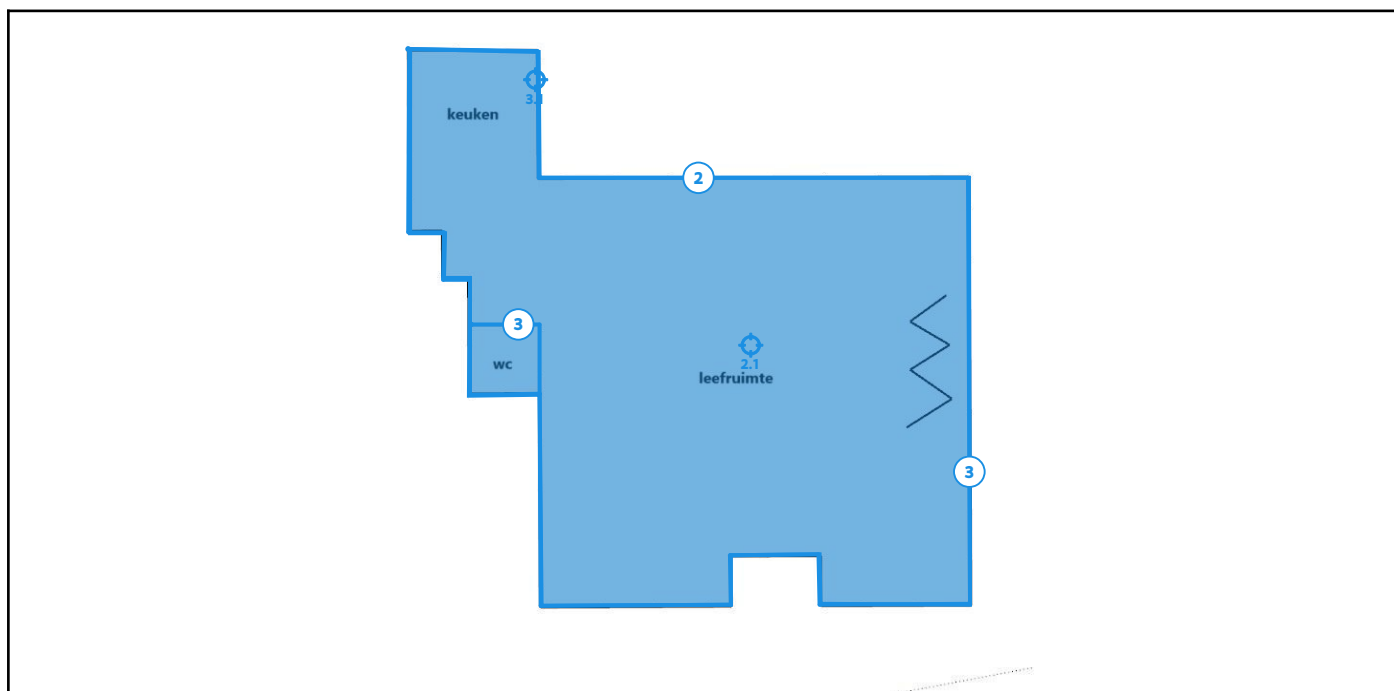
## Plan 1.2: Plan appartement (pleisterwerk)

Beschrijving	Type	Actie
2. Pleisterwerk plafond	Geen asbest	-
2.1 Code: MM02	Mengmonster	-
3. Pleisterwerk muur	Geen asbest	-
3.1 Code: MM01	Mengmonster	-

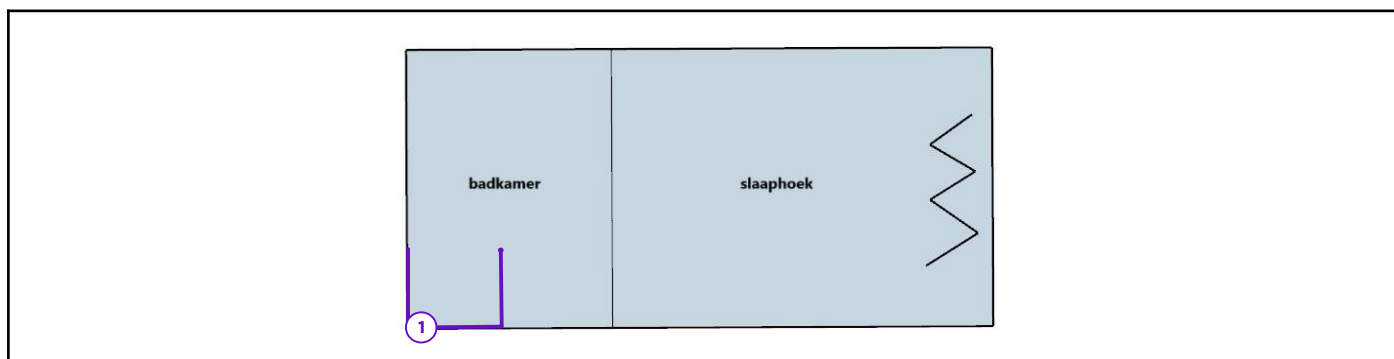
## Plan 1.3: Plan appartement verdieping

Beschrijving	Type	Actie
1. Wandtegels	Advies	-

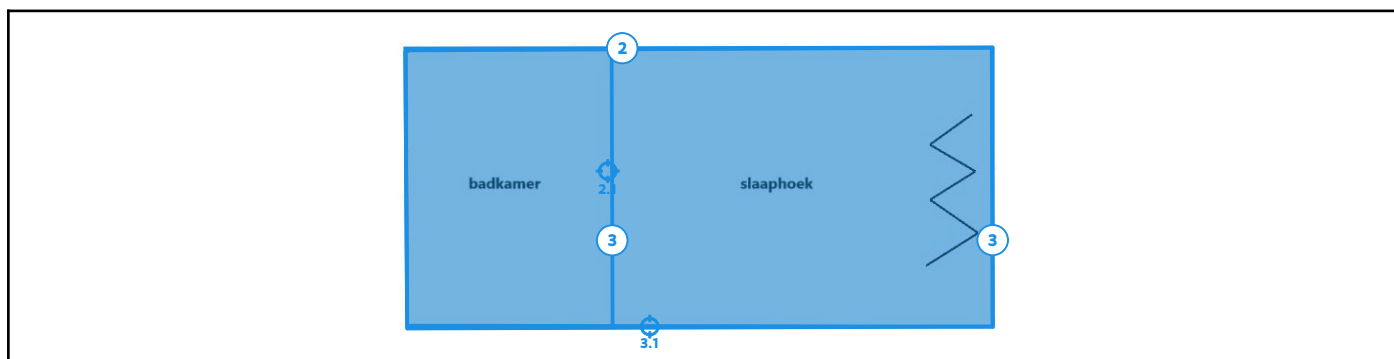
## Plan 1.4: Plan appartement verdieping (pleisterwerk)

Beschrijving	Type	Actie
2. Pleisterwerk plafond	Geen asbest	-
2.1 Code: MM02	Mengmonster	-
3. Pleisterwerk muur	Geen asbest	-
3.1 Code: MM01	Mengmonster	-

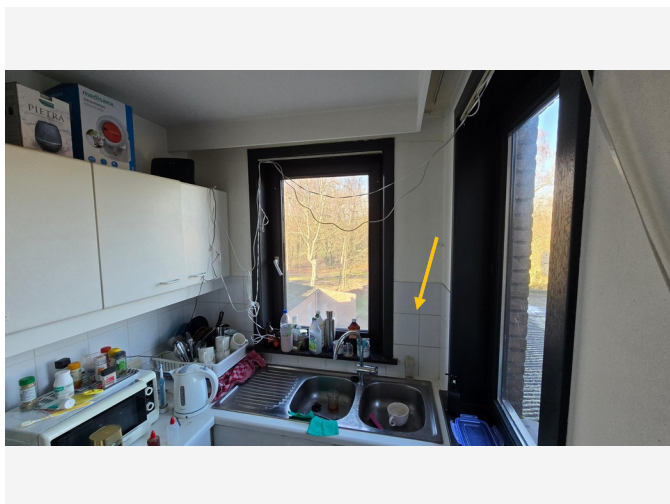
Vrije foto

De wandtegels zijn onbeschadigd waardoor er geen visuele inspectie of staalname mogelijk was om vast te stellen of een eventuele asbesthoudende lijmlaag gebruikt werd.

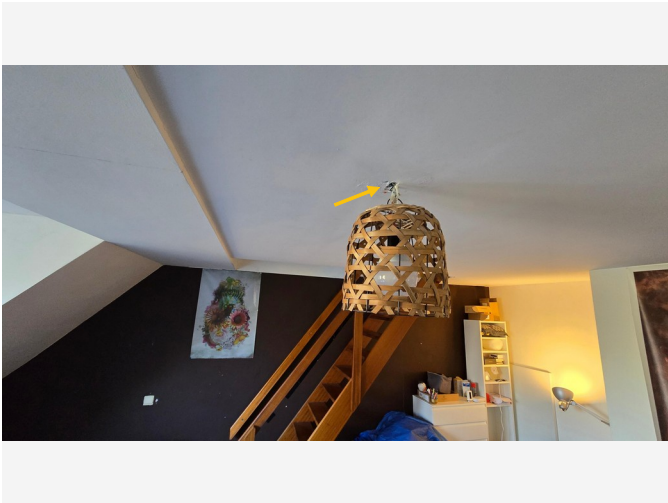
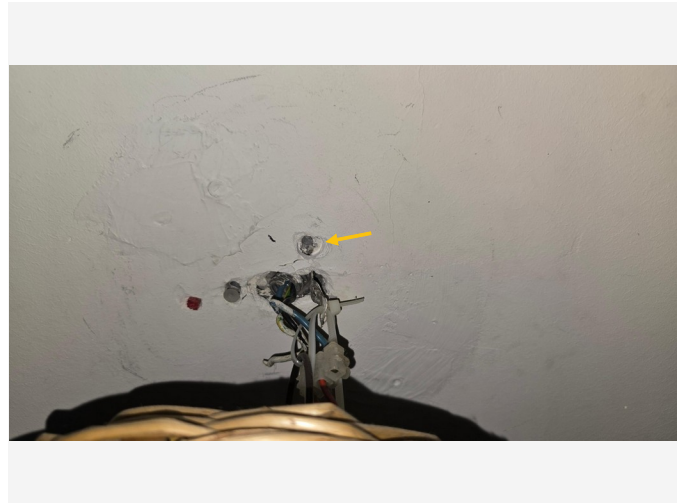
## Fiche 2: Pleisterwerk plafond

Geen asbest

#	Type	Referentie	Resultaat
2.1	Mengmonster	MM02	Geen asbest

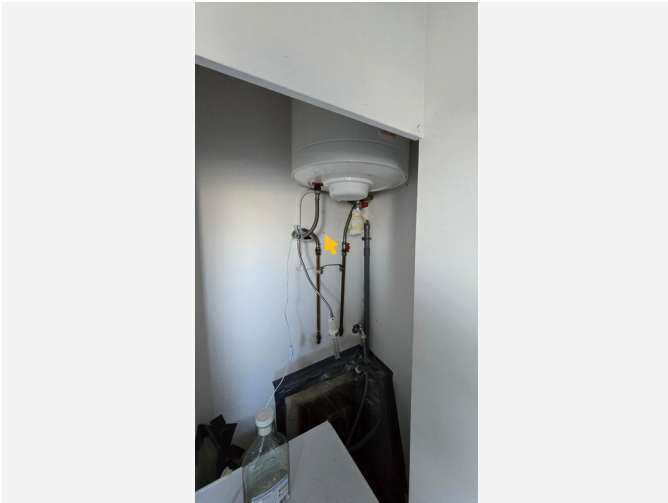
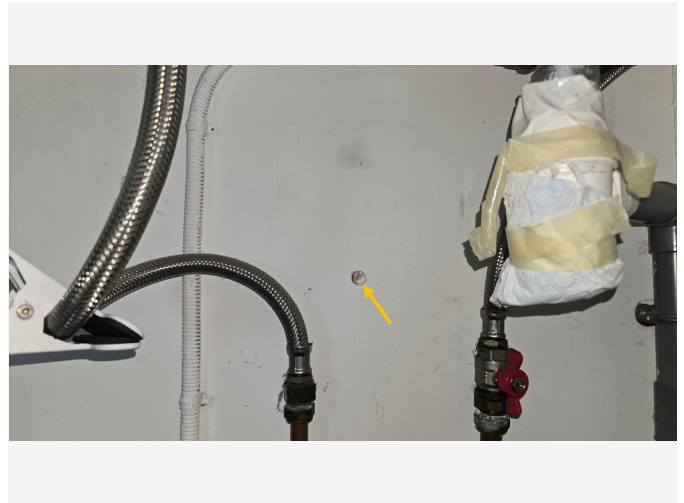
## Fiche 3: Pleisterwerk muur

Geen asbest

#	Type	Referentie	Resultaat
3.1	Mengmonster	MM01	Geen asbest
