Asbestinventarisatetest

Gasmeterlaan 146, 9000 Gent

Attestnummer : **20260705-000274.000**

Uitgegeven op : **05.07.2026**

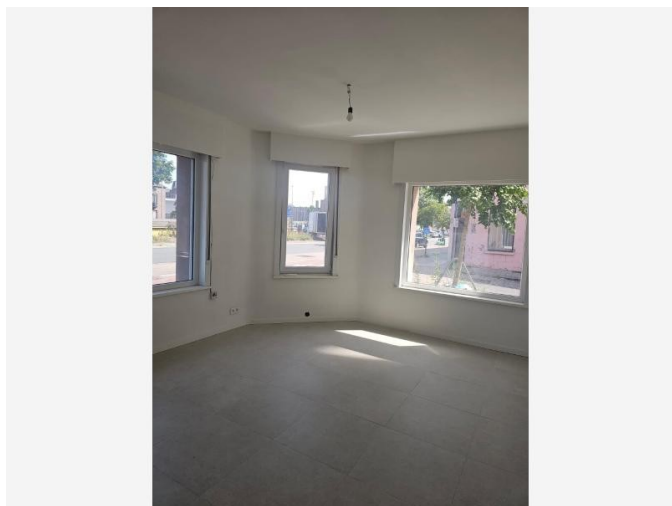
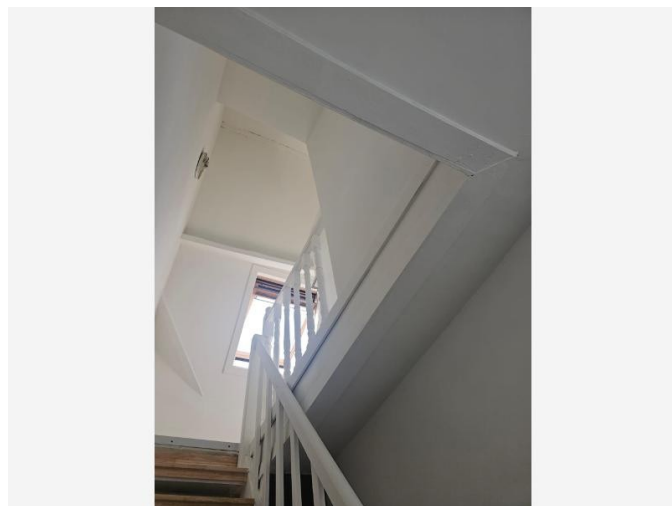
Informatie over een niet-asbestverdacht materiaal

Basis voor advies	De asbestdeskundige beoordeelt het materiaal als niet-asbestverdacht.
--------------------------	---

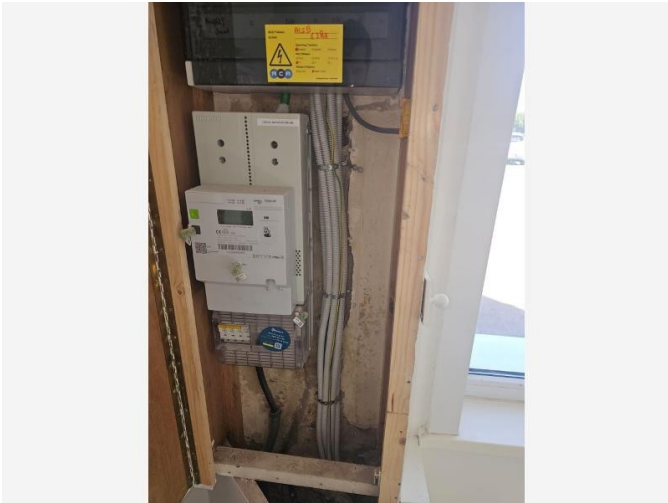
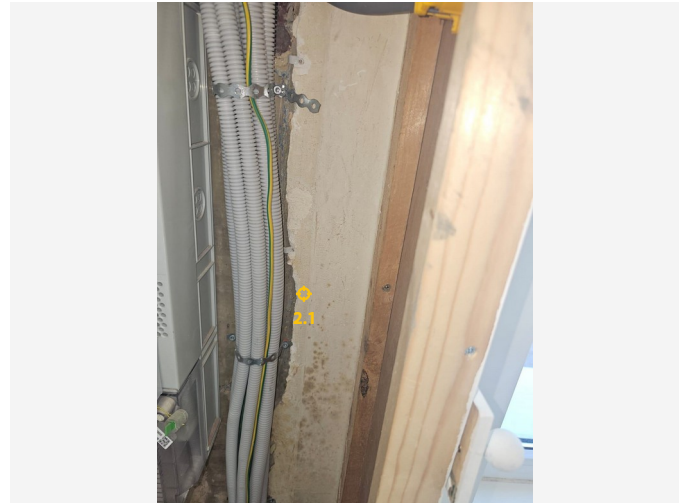
Conclusie

Geen asbest

#	Type	Referentie	Resultaat
2.1	Mengmonster	MM01	Geen asbest

Beschrijving	Pleisterwerk muren
Omgeving	Binnen
Primaire drager	Binnenwand
Bindmiddel van materiaal	Gips - kalk
Gebondenheid op basis van bindmiddel	Niet-hechtgebonden
Hoeveelheid (oppervlakte - dikte - aantal)	• 350,00 m ² - 0,50 cm - 1 stuk
Totaal volume	1,75 m ³
Identificatiemethode	Een monstername door de asbestdeskundige met laboanalyse door een asbestlabo.
Destructieve handeling voor identificatie	Nee
Opmerking	Betreft pleisterwerk op alle wanden aanwezig in de woning.

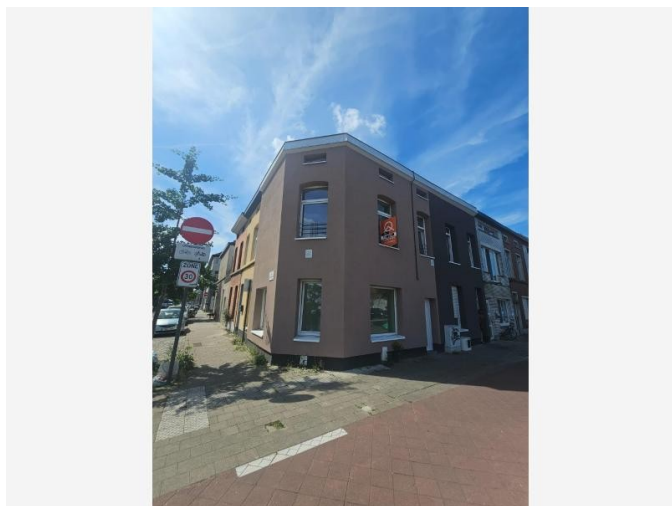
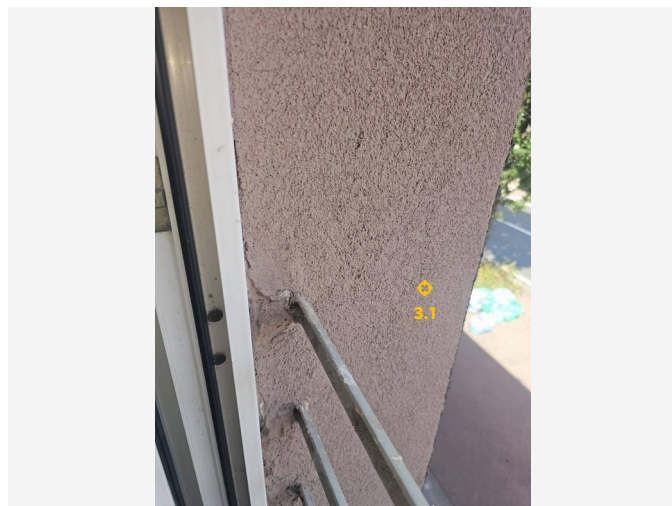
Fiche 3: Crepi voorgevel

Conclusie

Geen asbest

#	Type	Referentie	Resultaat
3.1	Mengmonster	MM02	Geen asbest

Beschrijving	Crepi voorgevel
Omgeving	Buiten
Primaire drager	Wand buitenschil
Bindmiddel van materiaal	Gips - kalk
Gebondenheid op basis van bindmiddel	Niet-hechtgebonden
Hoeveelheid (oppervlakte - dikte - aantal)	• 100,00 m ² - 0,30 cm - 1 stuk
Totaal volume	0,30 m ³
Identificatiemethode	Een monstername door de asbestdeskundige met laboanalyse door een asbestlabo.
Destructieve handeling voor identificatie	Nee

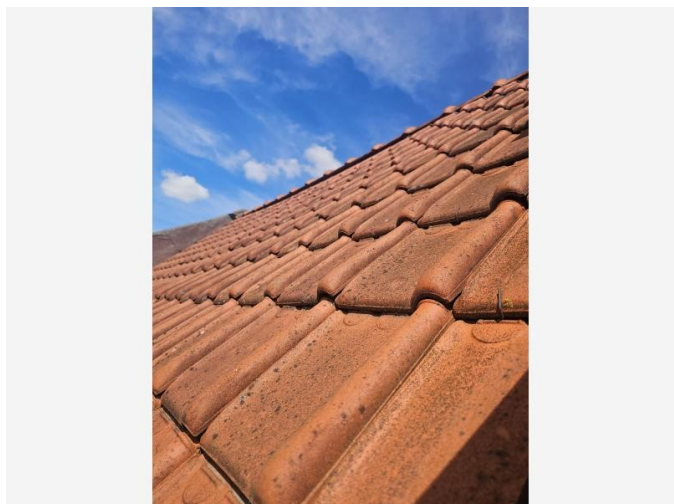
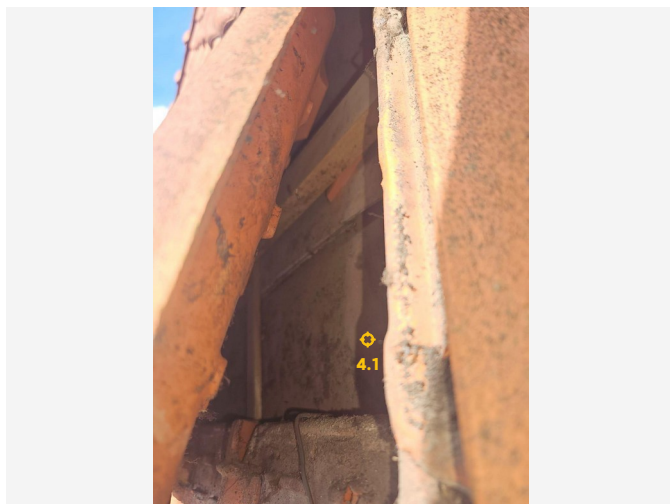
Conclusie

Geen asbest

#	Type	Referentie	Resultaat
4.1	Puntmonster	MM03	Geen asbest

Beschrijving	Onderdak
Omgeving	Buiten
Primaire drager	Schuin dak
Bindmiddel van materiaal	Cement
Gebondenheid op basis van bindmiddel	Hecht
Hoeveelheid (oppervlakte - dikte - aantal)	• 100,00 m ² - 0,50 cm - 1 stuk
Totaal volume	0,50 m ³
Identificatiemethode	Een monstername door de asbestdeskundige met laboanalyse door een asbestlabo.
Destructieve handeling voor identificatie	Nee
Opmerking	De hoeveelheid is een zo nauwkeurig mogelijke opmeting, waar evenwel kleine afwijkingen op mogelijk zijn.
