Asbestinventarisatetest

Galglaan 93, 9000 Gent
Gemeenschappelijke delen

Attestnummer : 20260423-000551.000

Uitgegeven op : 23.04.2026

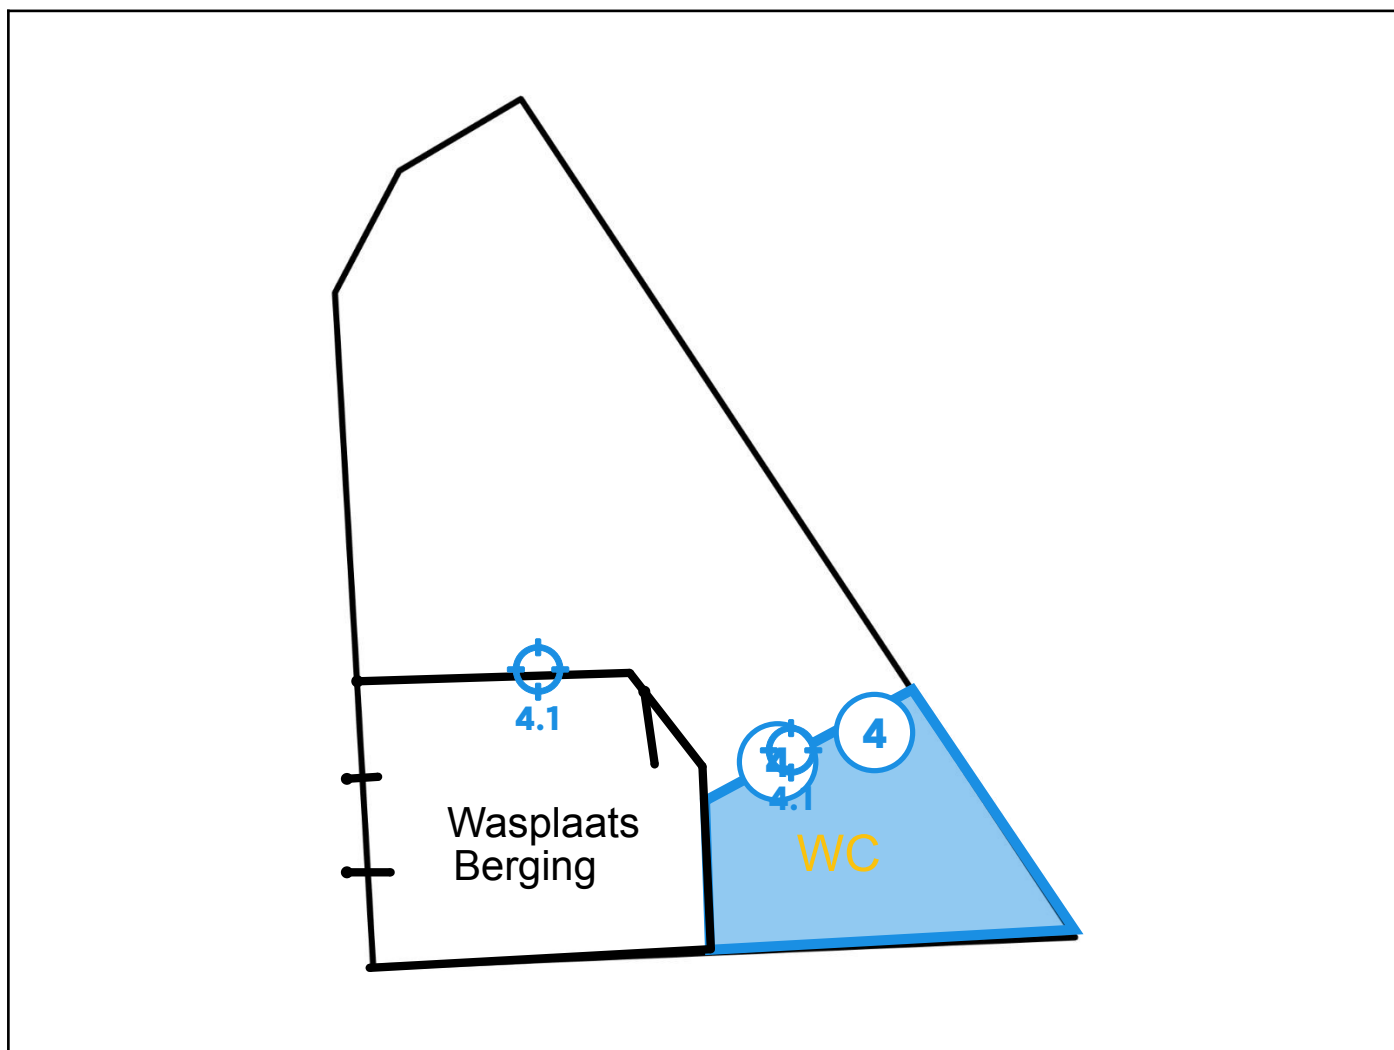
Plan 1.1: GV - TOILET/BERGING - VOOR RENOVATIE

Beschrijving	Type	Actie
4. Pleisterwerk muur gelijkvloers - voor renovatie	Geen asbest	-
4.1 Code: NC93-002	Mengmonster	-

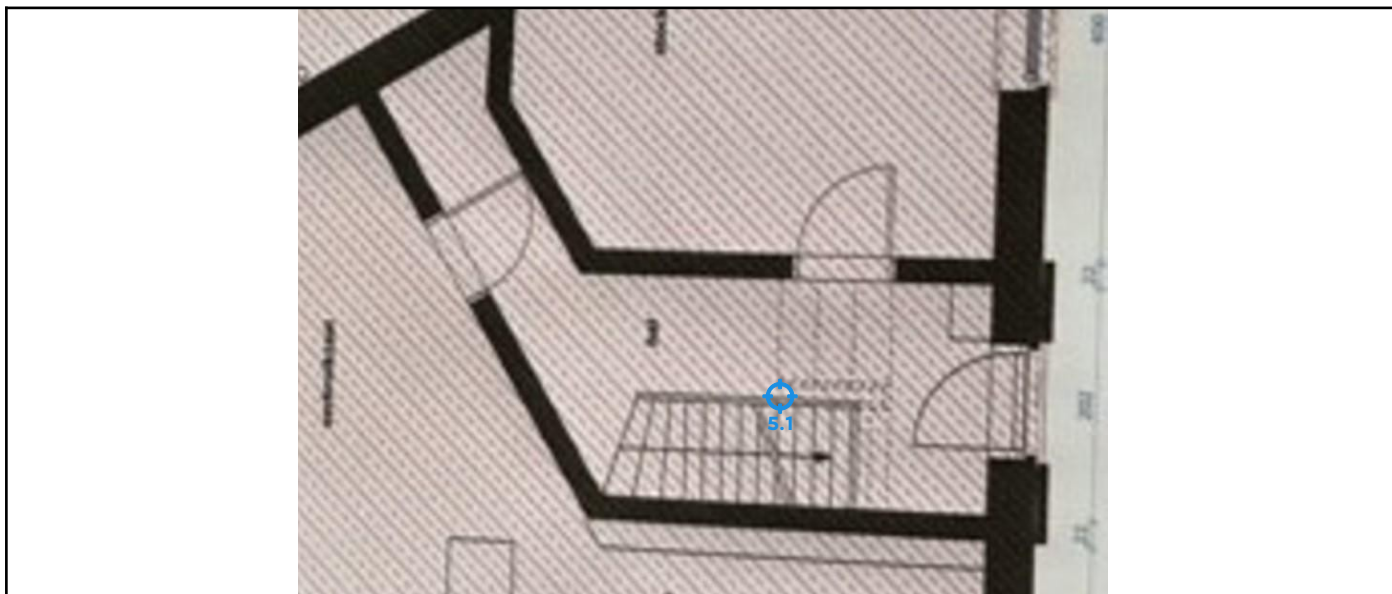
Plan 1.2: GV - TRAPPENHAL - VOOR RENOVATIE

Beschrijving	Type	Actie
5. Pleisterwerk traphal - voor renovatie	Geen asbest	-
5.1 Code: NC93-003	Puntmonster	-

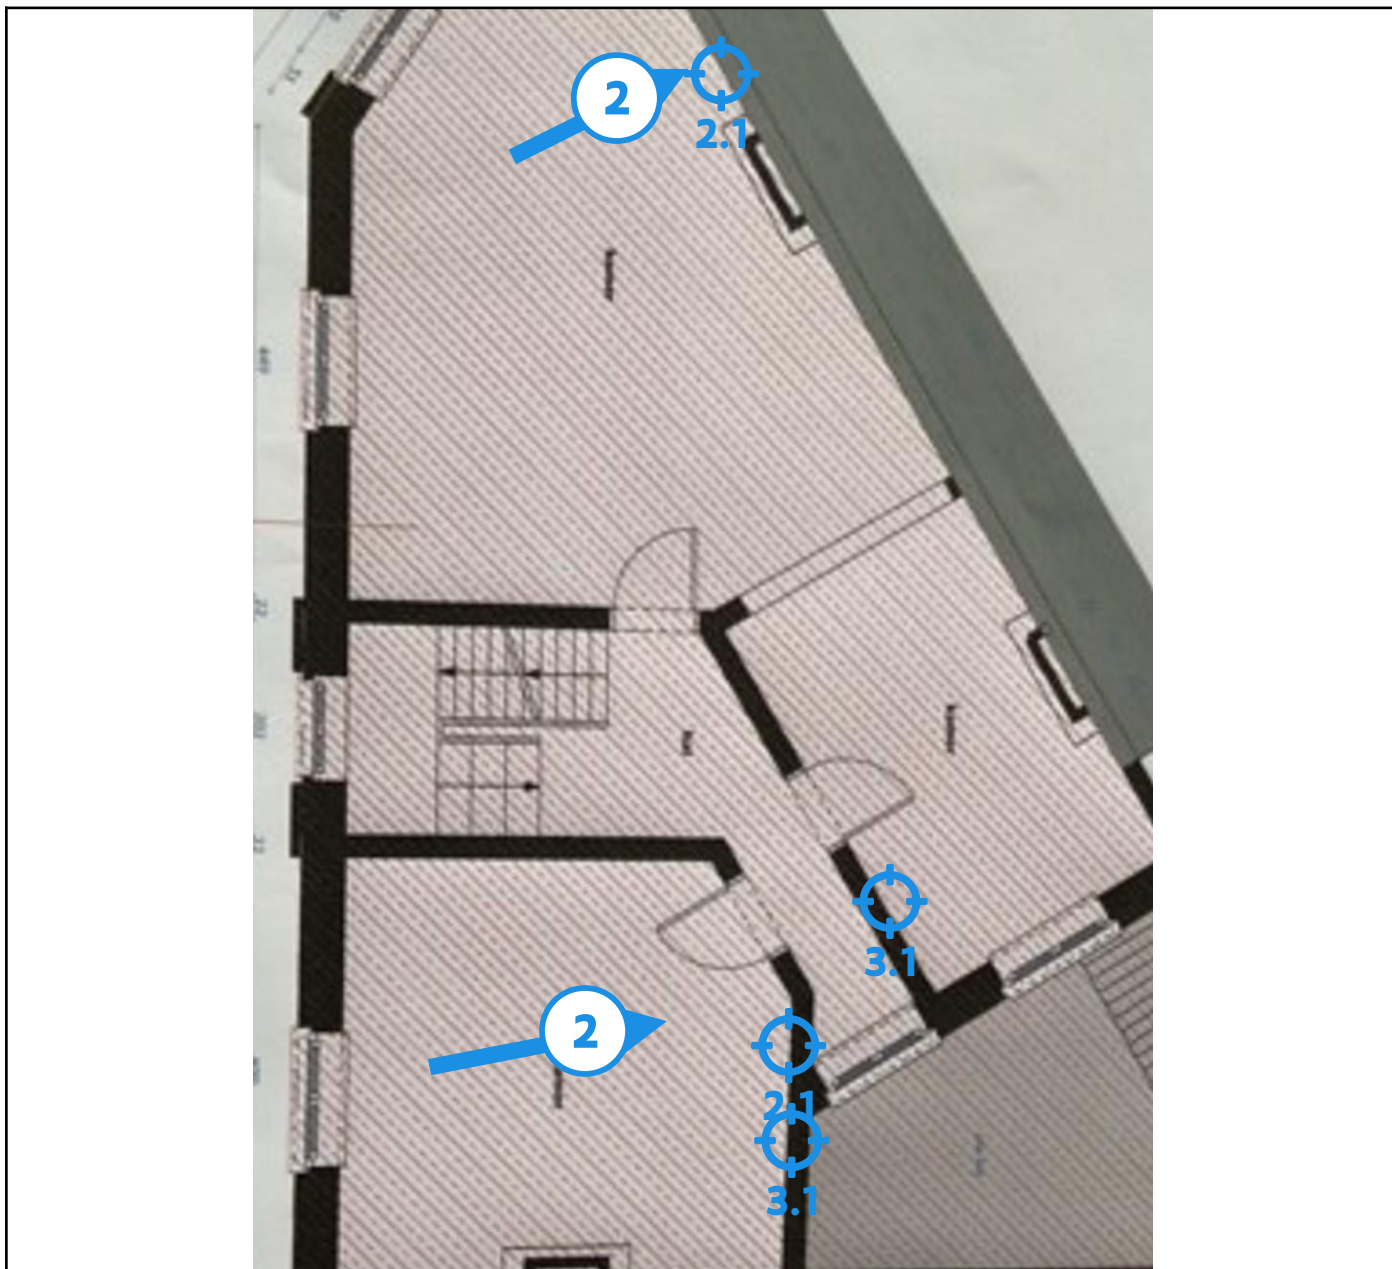
Plan 1.3: VERDIEPINGEN - VOOR RENOVATIE

Beschrijving	Type	Actie
2. Pleisterwerk muren 2de verdieping - voor renovatie	Geen asbest	-
2.1 Code: NC93-007	Mengmonster	-
3. Pleisterwerk muren 1ste verdieping - voor renovatie	Geen asbest	-

3.1 Code: NC93-004	Mengmonster	-
--------------------	-------------	---

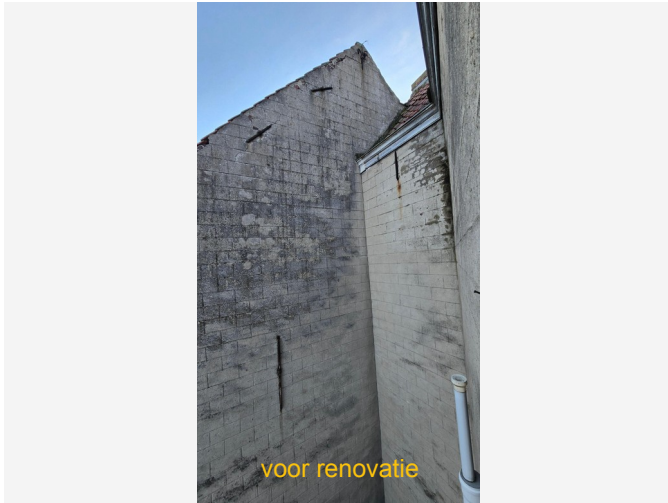
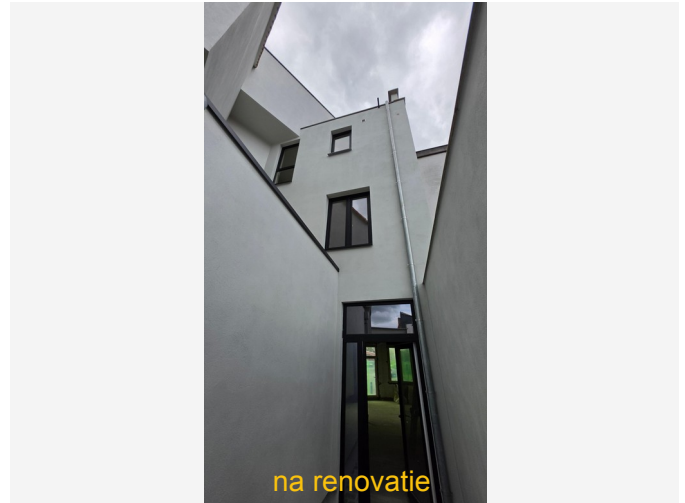
Informatie over een niet-asbestverdacht materiaal

De crepi werd aangebracht in 2025 tijdens de renovatie

Basis voor advies	De asbestdeskundige beoordeelt het materiaal als niet-asbestverdacht.
Primaire drager	Wand buitenschil

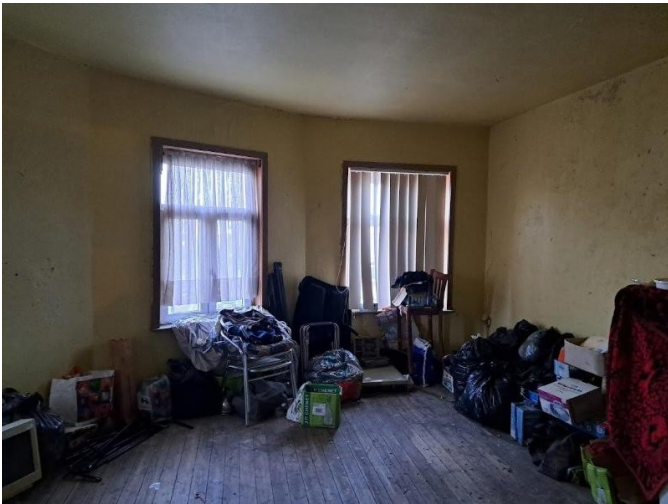
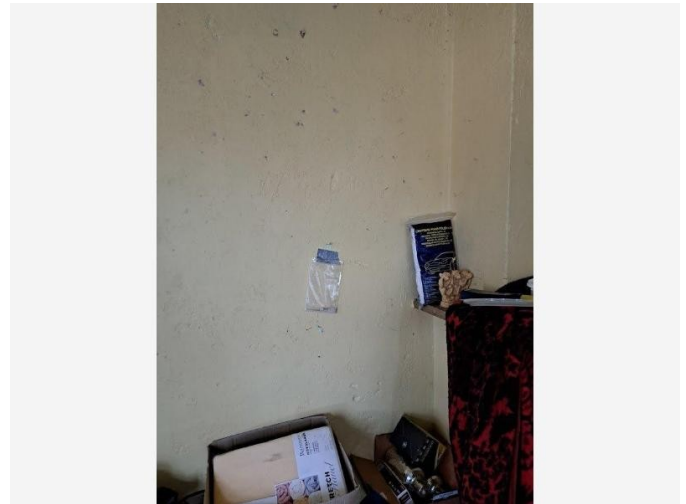
Fiche 2: Pleisterwerk muren 2de verdieping - voor renovatie

Conclusie

Geen asbest

#	Type	Referentie	Resultaat
2.1	Mengmonster	NC93-007	Geen asbest

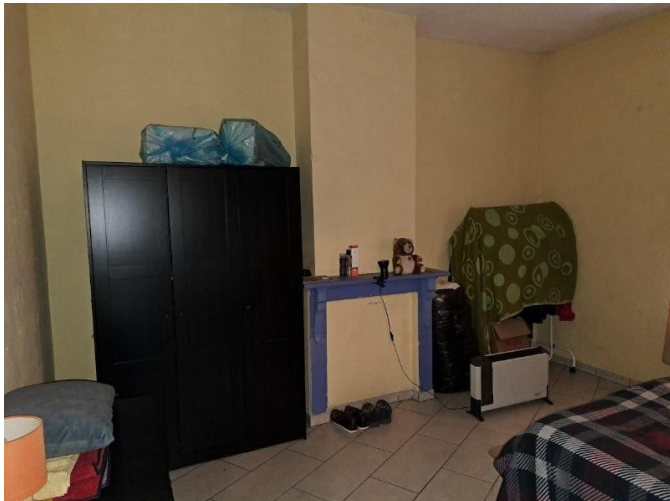
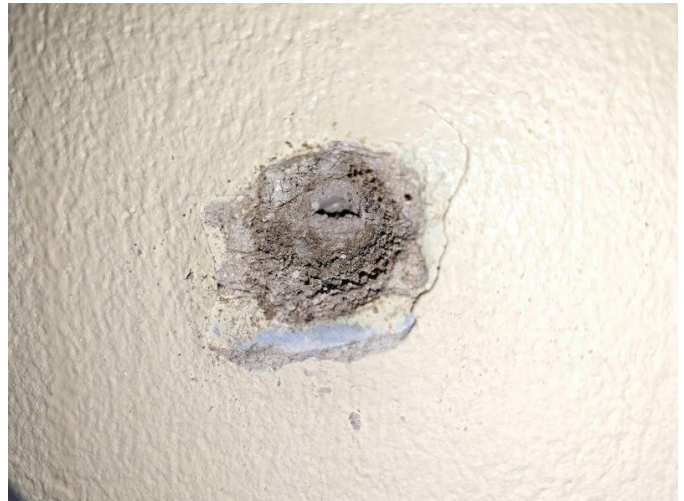
Fiche 3: Pleisterwerk muren 1ste verdieping - voor renovatie

Conclusie

Geen asbest

#	Type	Referentie	Resultaat
3.1	Mengmonster	NC93-004	Geen asbest

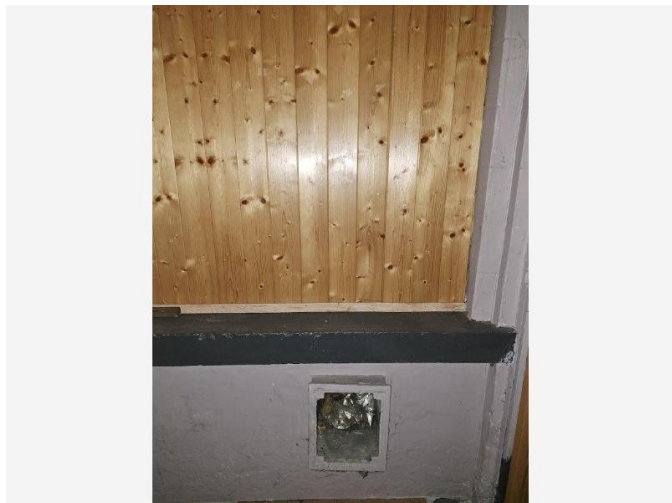
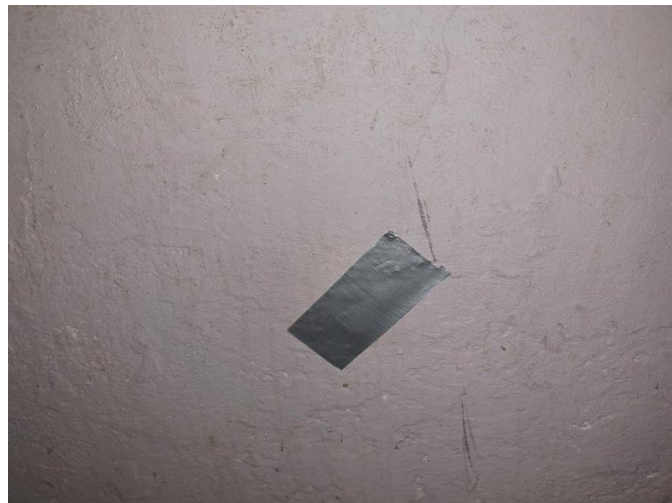
Fiche 4: Pleisterwerk muur gelijkvloers - voor renovatie

Conclusie

Geen asbest

#	Type	Referentie	Resultaat
4.1	Mengmonster	NC93-002	Geen asbest

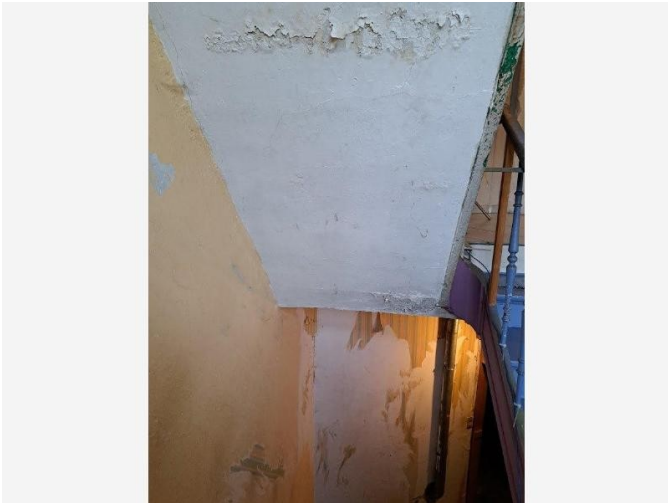
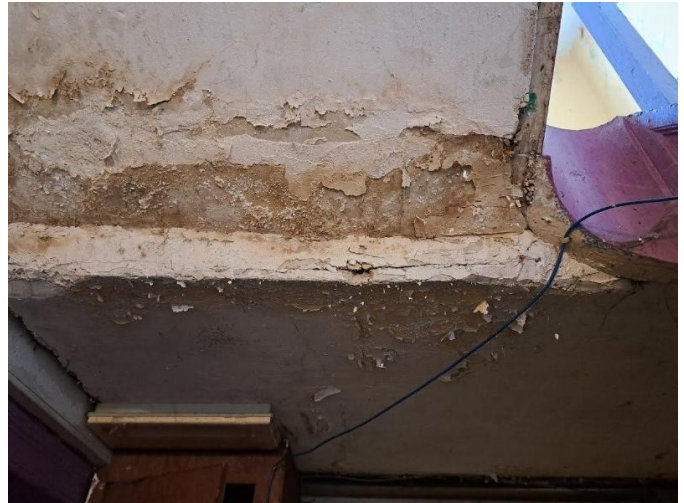
Conclusie

Geen asbest

#	Type	Referentie	Resultaat
5.1	Puntmonster	NC93-003	Geen asbest

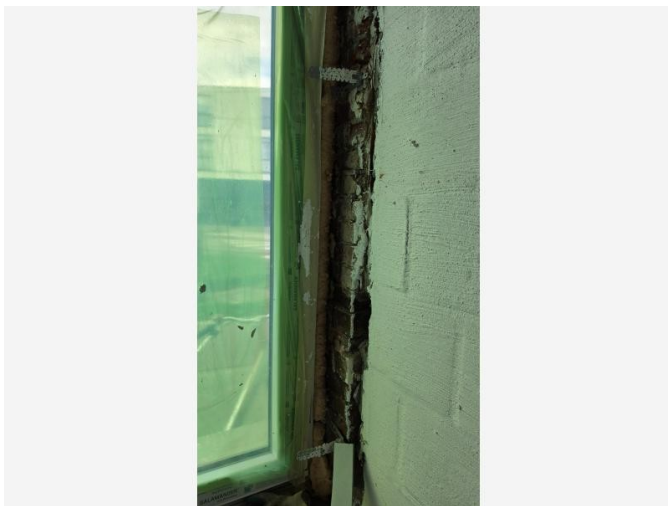
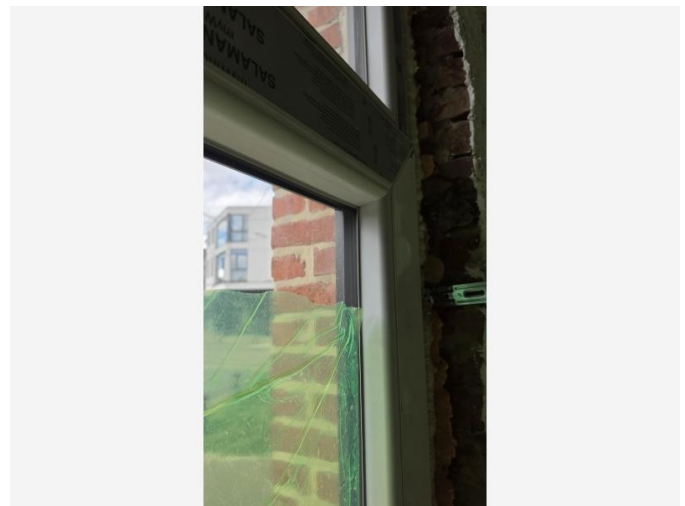
Beschrijving	Notitie	Terug te vinden op plannen
Fiche 6: Afdichtingsmateriaal aan schrijnwerk	Dit omvat alle ramen en deuren. Er is een afdichting tussen profiel en gevel uit silicone. De afdichting tussen raamprofiel en beglazing is eveneens niet-asbestverdacht.	-
Fiche 7: Dakbedekkingen in roofing	Alle oudere roofinglagen werden verwijderd. Nieuwe roofinglagen werden aangebracht.	-

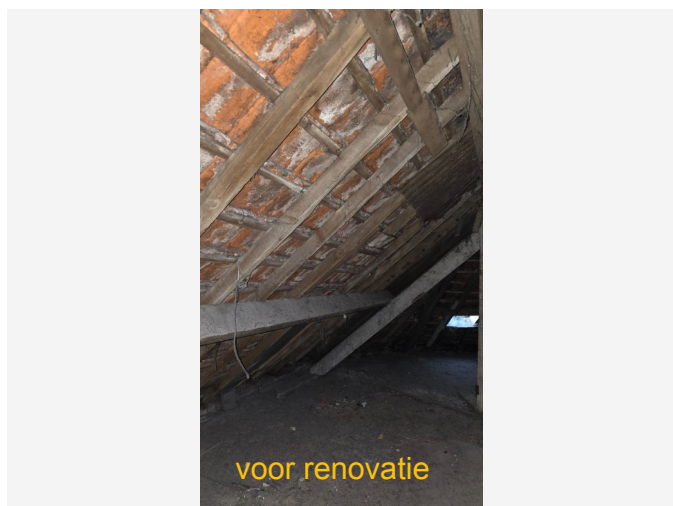
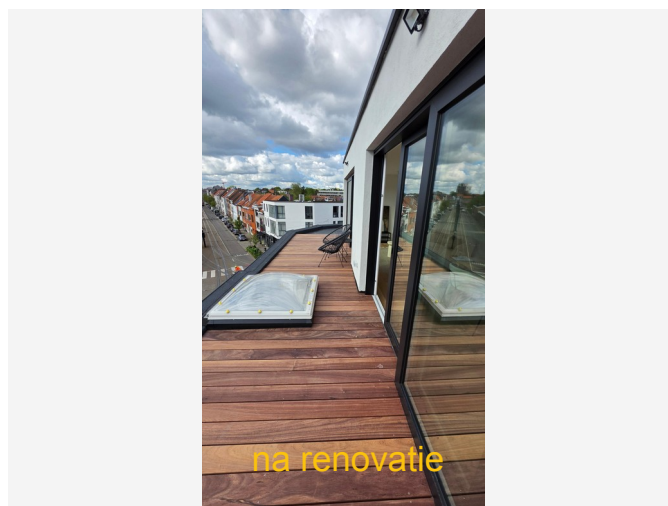
Beschrijving	Notitie	Terug te vinden op plannen
Fiche 8: Liftinfrastructuur	-	-
Fiche 9: Materialen aan de stookketel (dichtingen, isolerend materiaal, ...)	-	-
Fiche 10: Materialen onder de dakbedekking (onderdak, ...)	Voor de renovatie was er geen onderdak aanwezig. Het hellend dak is afgebroken en er werd een extra verdieping met platte daken gebouwd.	-
Fiche 11: Leidingisolatie	-	-
Fiche 12: Materialen van rookgaskanalen	-	-
