Asbestinventarisatetest

Dendermondesteenweg 241A, 9070 Destelbergen

Attestnummer : 20260218-000117.000

Uitgegeven op : 18.02.2026

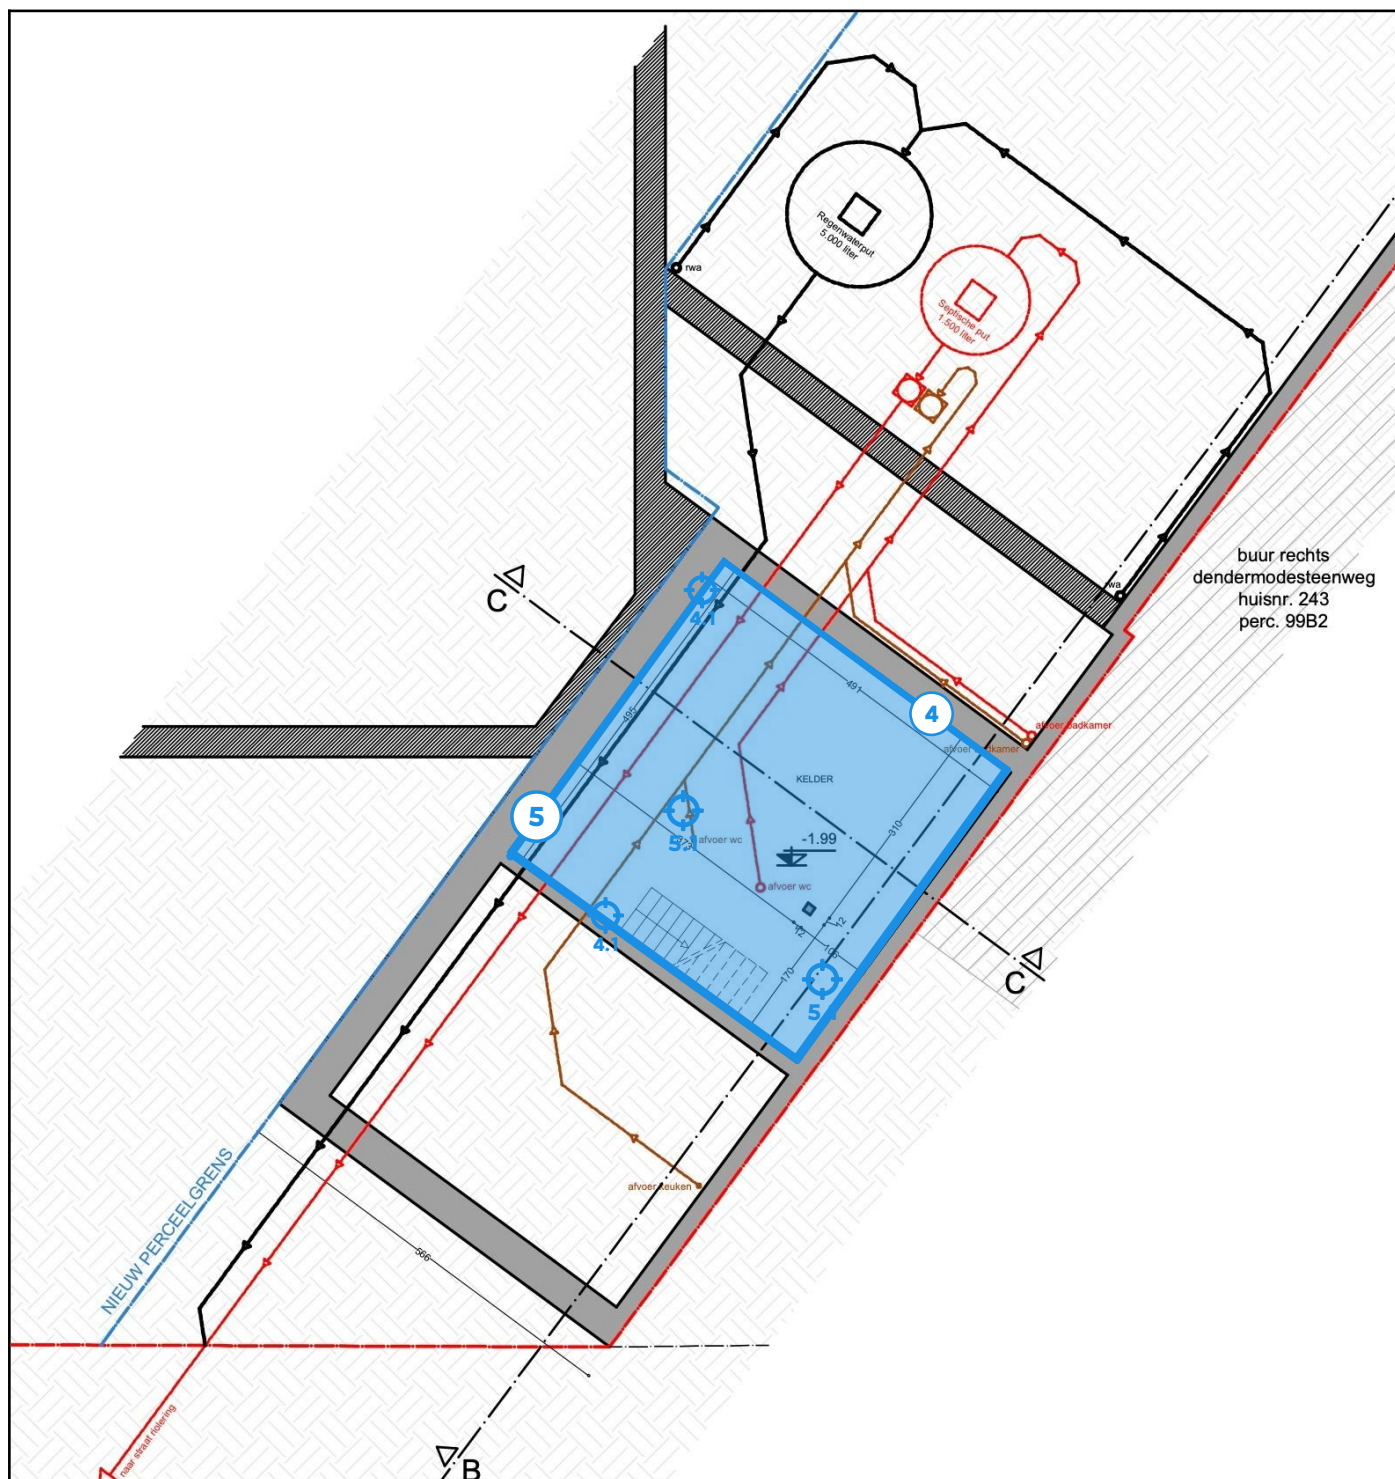
Plan 1.1: Bezetting muur - plafond kelder

Beschrijving	Type	Actie
4. Bezetting muur - kelder	Geen asbest	-
4.1 Code: 260215 den muur	Mengmonster	-

5. Bezetting plafond - kelder	Geen asbest	-
5.1 Code: 260215 den plaf	Mengmonster	-

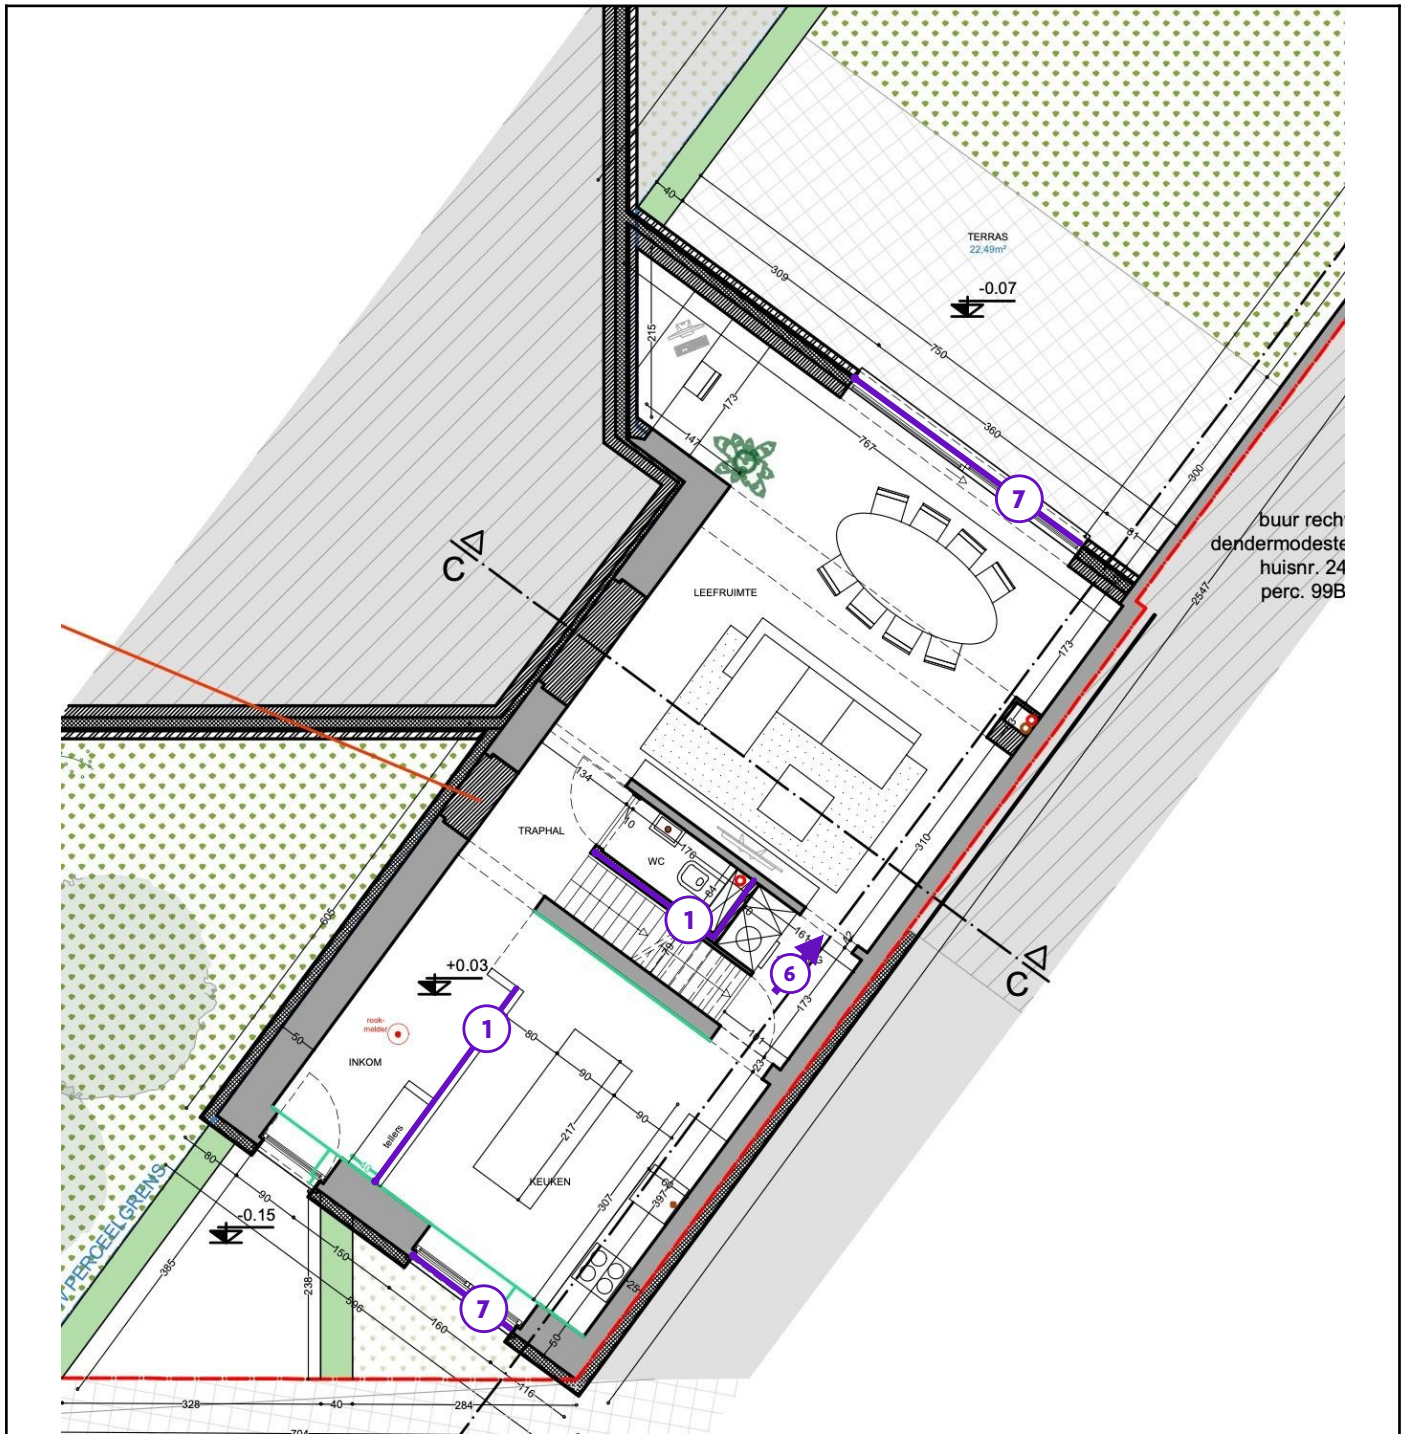
Plan 1.2: Gelijkvloers

Beschrijving	Type	Actie
1. Muur plaat	Advies	-
6. Ketel	Overige ruimte of materiaal	-

7. Kit aan de ramen	Overige ruimte of materiaal	-
---------------------	-----------------------------	---

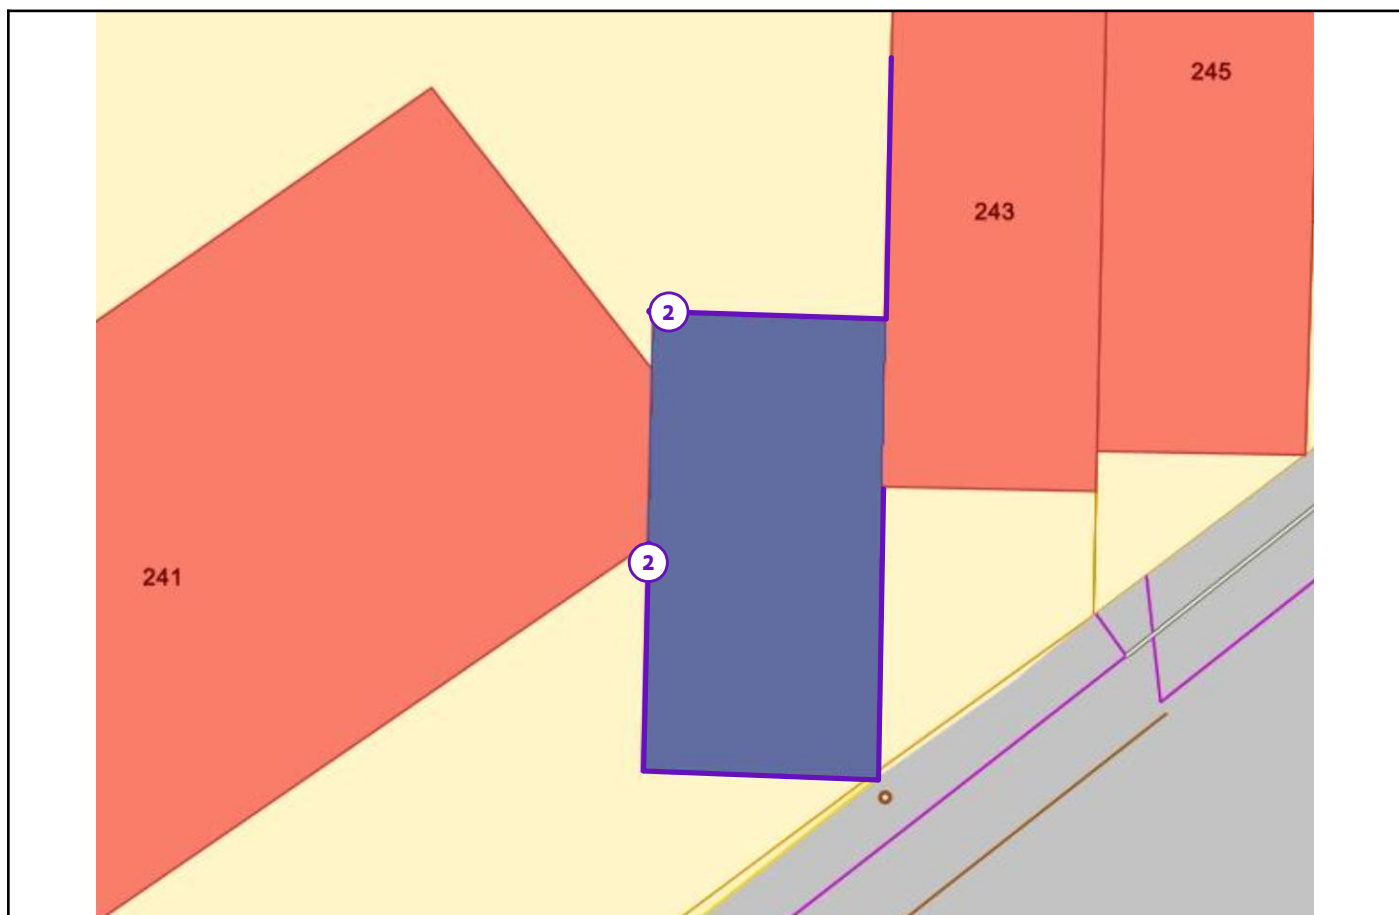
Plan 1.7: Crepi - gevel

Beschrijving	Type	Actie
2. Crepi gevel	Advies	-

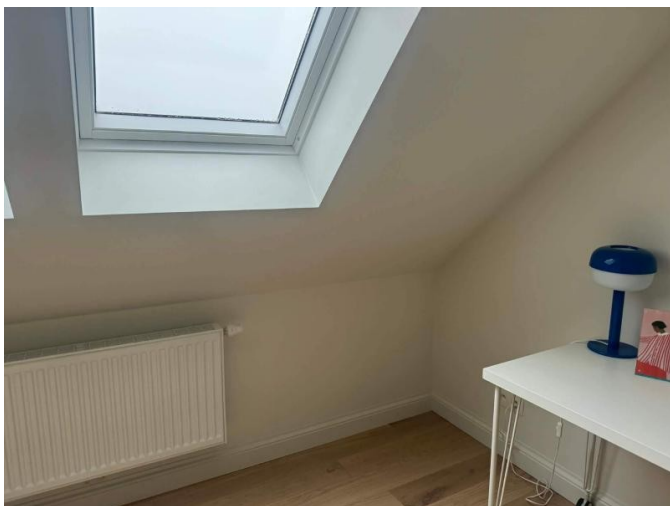
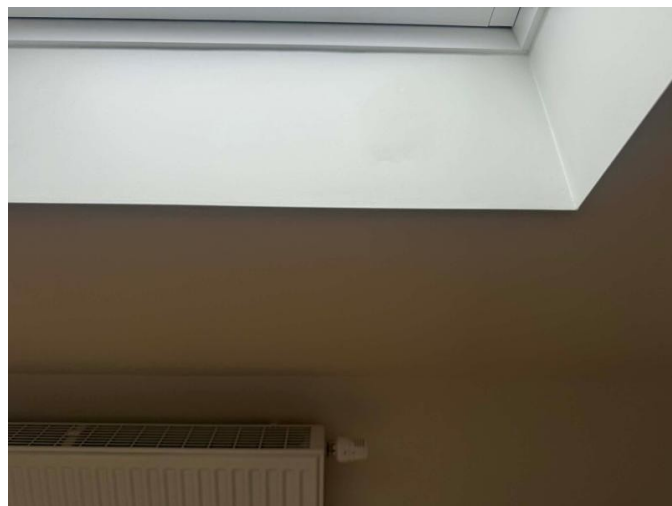
Het plaatmateriaal zelf is niet asbestverdacht. Materialen die eventueel aanwezig zouden zijn achter het aangebrachte plaatmateriaal aan de muren werden niet getest. Hiervoor is namelijk een destructief onderzoek nodig.

Basis voor advies	Beoordeling op basis van expertise, zonder een vaststelling door de asbestdeskundige.
Primaire drager	Binnenwand

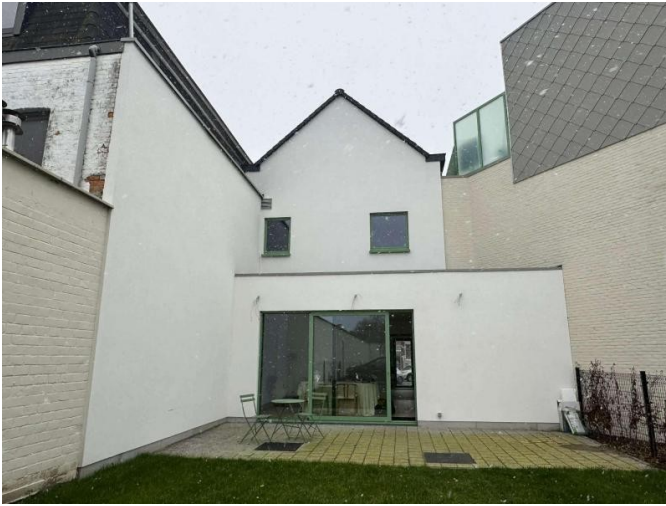
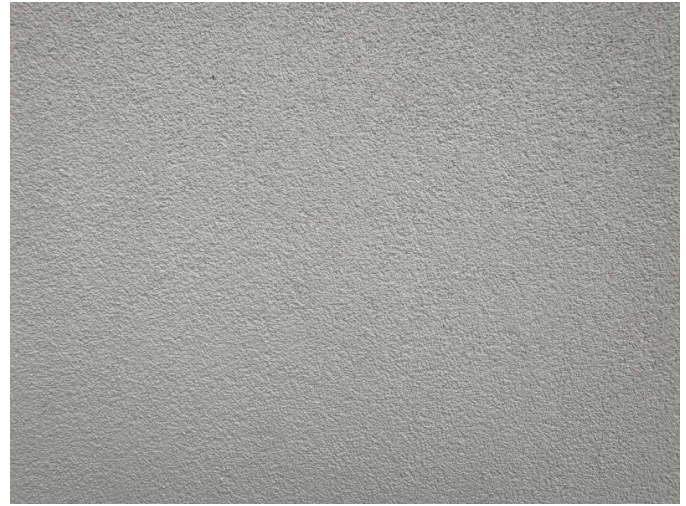
De crepi werd aangebracht in 2025, in dit jaar werden er geen asbesthoudende materialen meer verwerkt in crepi.

Basis voor advies	Beoordeling op basis van een bewijsdocument.
Primaire drager	Wand buitenschil
(Asbest)materiaal	In-situ afwerkingslagen - Crepi
Bindmiddel	Gips - kalk
Gebondenheid bindmiddel	Niet-hechtgebonden

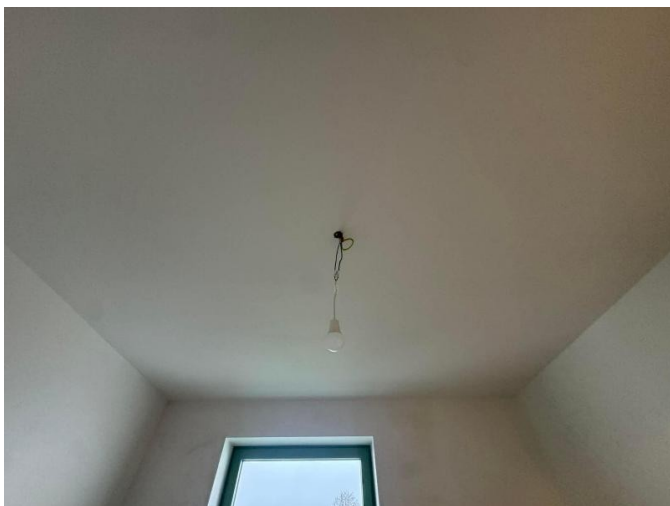
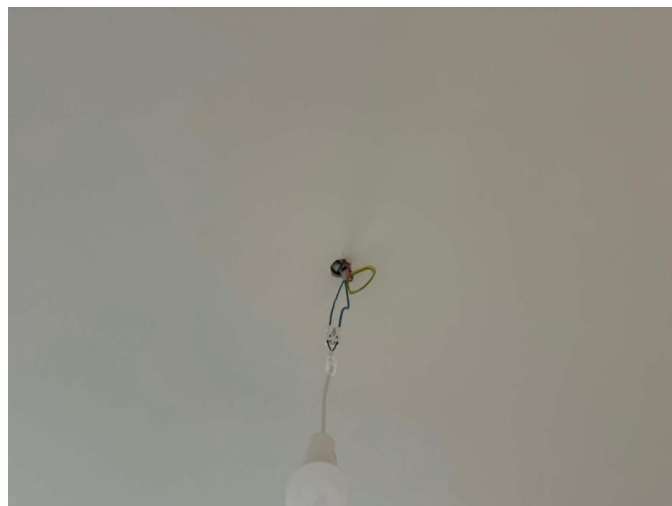
Het plaatmateriaal zelf is niet asbestverdacht. Materialen die eventueel aanwezig zouden zijn achter het aangebrachte plaatmateriaal aan de plafonds werden niet getest. Hiervoor is namelijk een destructief onderzoek nodig.

Basis voor advies	Beoordeling op basis van expertise, zonder een vaststelling door de asbestdeskundige.
Primaire drager	Plafond

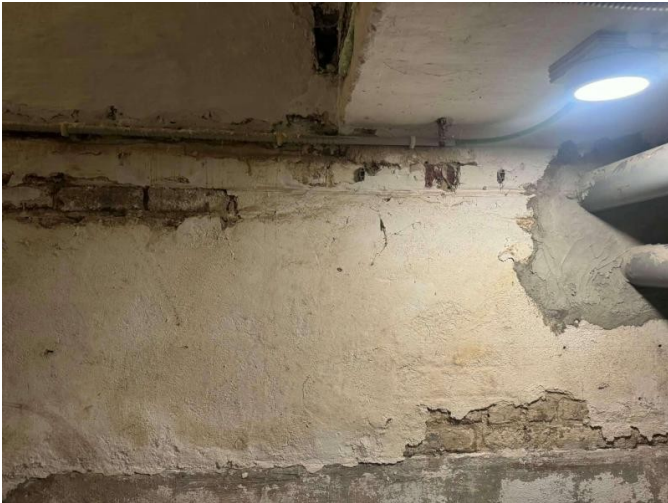
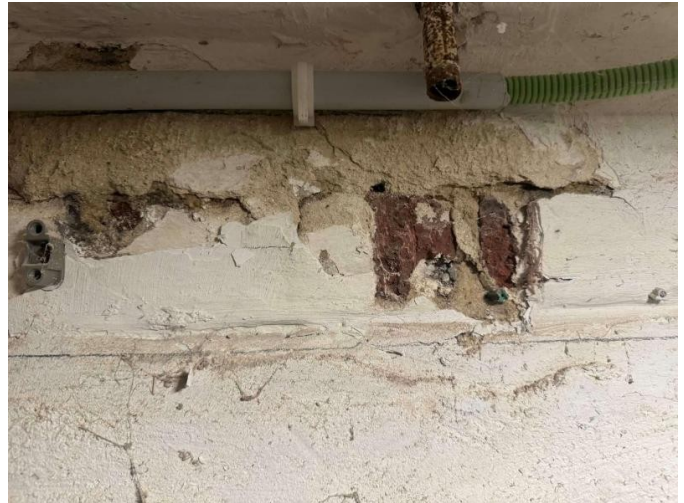
Fiche 4: Bezetting muur - kelder

Geen asbest

#	Type	Referentie	Resultaat
4.1	Mengmonster	260215 den muur	Geen asbest

Beschrijving	Bezetting muur - kelder
Omgeving	Binnen
Primaire drager	Binnenwand
Bindmiddel van materiaal	Gips - kalk
Gebondenheid op basis van bindmiddel	Niet-hechtgebonden
Hoeveelheid (oppervlakte - dikte - aantal)	• 60,00 m ² - 1,00 cm - 1 stuk
Totaal volume	0,60 m ³
Identificatiemethode	Een monstername door de asbestdeskundige met laboanalyse door een asbestlabo.
Destructieve handeling voor identificatie	Nee
Opmerking	Staalname in de kelder. De andere muren bestaan uit plaatmateriaal of zijn volledig opnieuw bepleisterd.

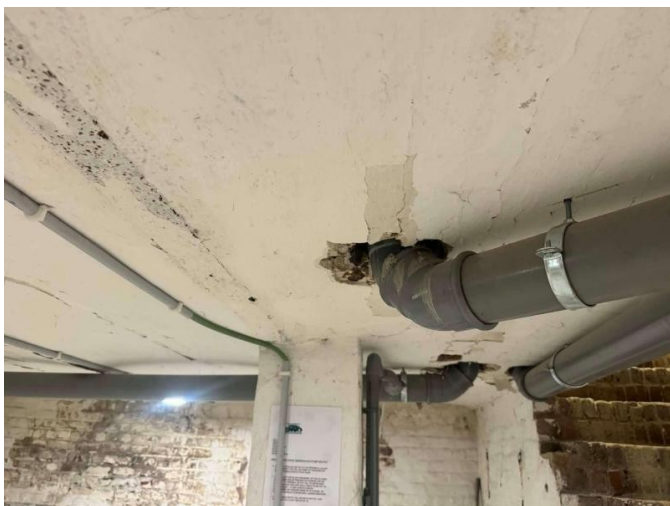
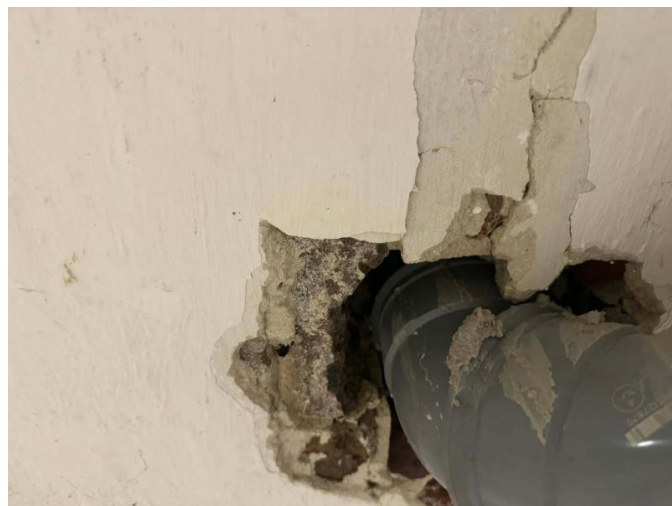
Fiche 5: Bezetting plafond - kelder

Geen asbest

#	Type	Referentie	Resultaat
5.1	Mengmonster	260215 den plaf	Geen asbest

Beschrijving	Bezetting plafond - kelder
Omgeving	Binnen
Primaire drager	Plafond
Bindmiddel van materiaal	Gips - kalk
Gebondenheid op basis van bindmiddel	Niet-hechtgebonden
Hoeveelheid (oppervlakte - dikte - aantal)	• 20,00 m ² - 1,00 cm - 1 stuk
Totaal volume	0,20 m ³
Identificatiemethode	Een monstername door de asbestdeskundige met laboanalyse door een asbestlabo.
Destructieve handeling voor identificatie	Nee
Opmerking	Staalname in de kelder. De andere plafonds bestaan uit plaatmateriaal.

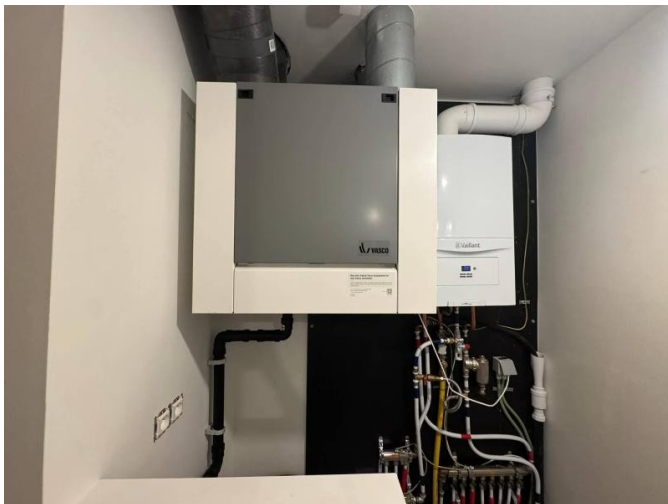
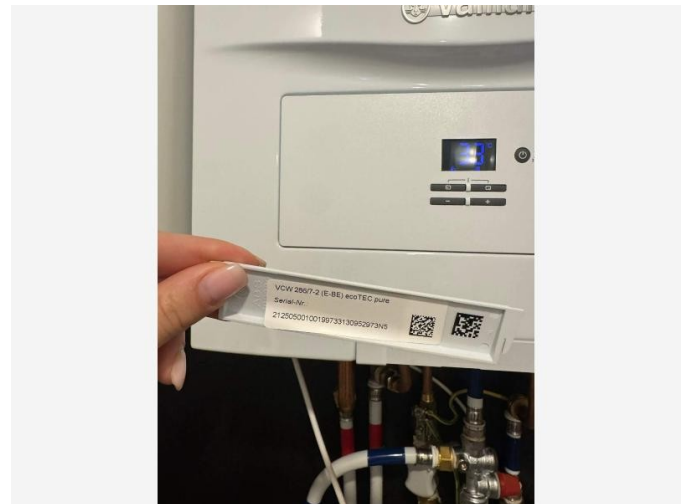
Beschrijving	Notitie	Terug te vinden op plannen
Fiche 6: Ketel	De ketel dateert van 2025, in dit jaar werden er geen asbesthoudende materialen meer verwerkt in ketels.	Plan 1.2: Gelijkvloers
Fiche 7: Kit aan de ramen	De ramen werden vervangen in 2024-2025, in deze jaren werden er geen asbesthoudende katten meer verwerkt.	Plan 1.2: Gelijkvloers Plan 1.4: Eerste verdieping
Fiche 8: Dakbedekking	Het dak werd volledig vervangen in 2024-2025, in deze jaren werden er geen asbesthoudende materialen meer verwerkt in dakbedekkingen.	-
Fiche 9: Materialen onder de dakbedekking	Het dak werd volledig vervangen in 2024-2025, in deze jaren werden er geen asbesthoudende materialen meer verwerkt in onderdaken/dakbedekkingen.	-
