# Asbestinventarisatetest

Potaardeberg 22, 9820 Merelbeke-Melle

Attestnummer : 20260620-000132.000

**Asbestveilig** (maar niet asbestvrij)

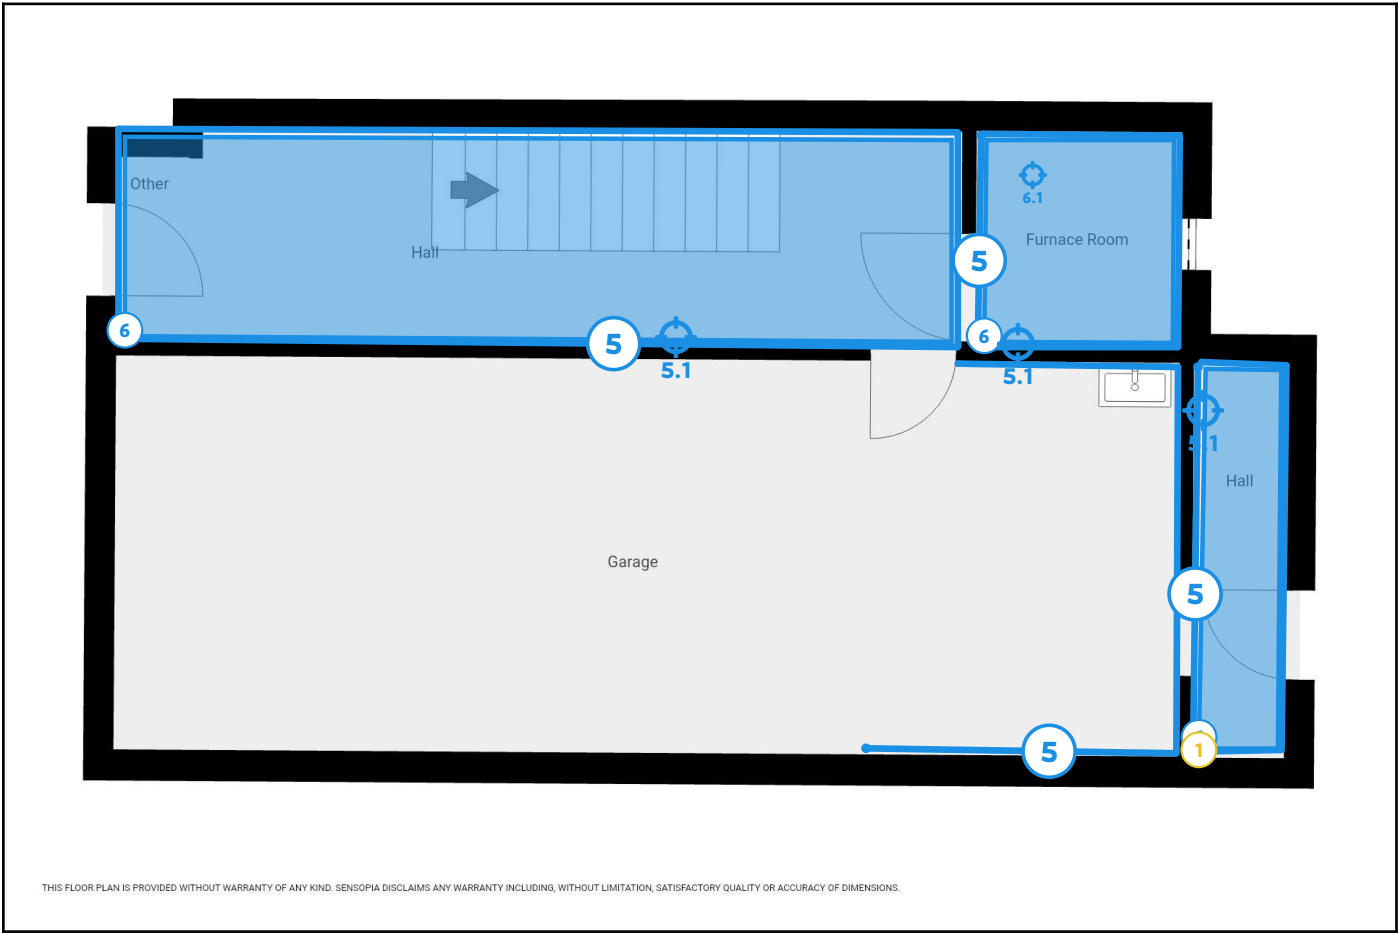
# Plan 1.1: +0

| Beschrijving | Type | Actie |
|---|---|---|
| 1. Afvoerbuis (berging garage) | Asbestmateriaal | Zorgvuldig beheren |

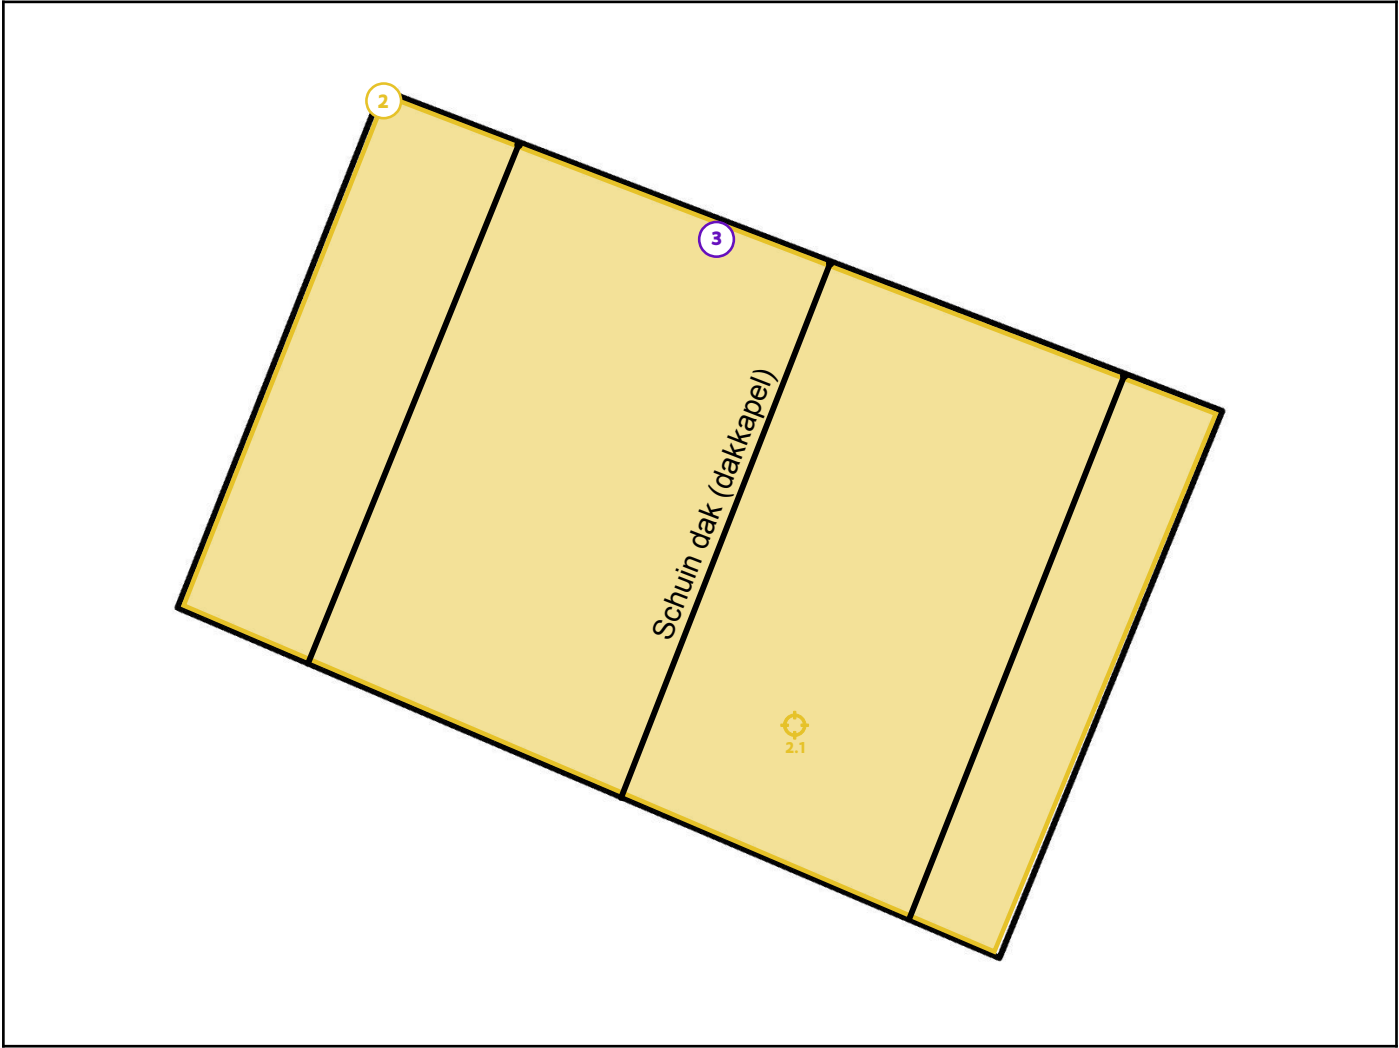
# Plan 1.5: Dak plan

| Beschrijving | Type | Actie |
|---|---|---|
| 2. Onderdak (type Menuiserite) | Asbestmateriaal | Zorgvuldig beheren |
| 3. Schouw | Beperking | - |

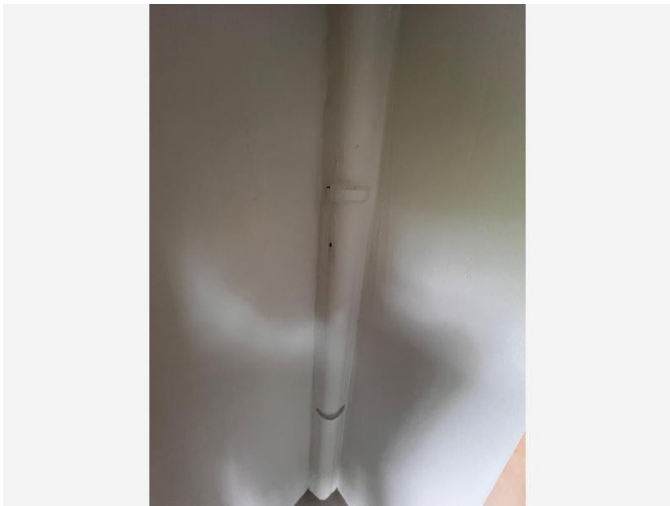
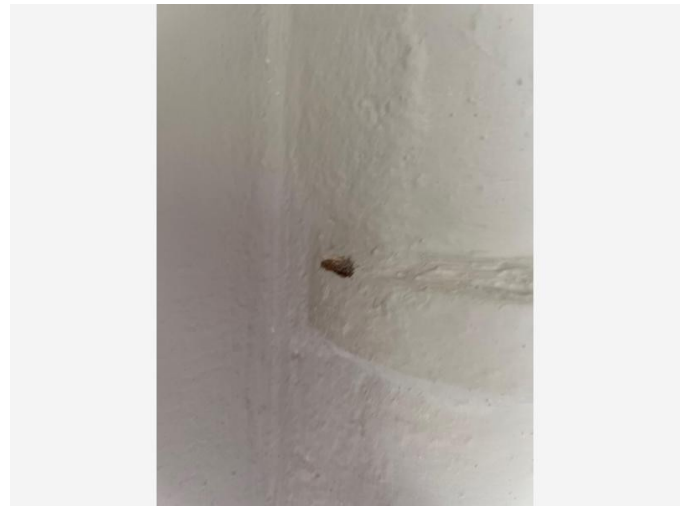
Het asbestmateriaal valt onder de mijlpaal van 2040.

| Eindbeoordeling materiaalrisico | Laag materiaalrisico en/of verlaagde kans op vezelvrijgave |

| Gebondenheid | Categorie 1: hechtgebonden in oorsprong |
| Asbestsoort (vezeltype) | Crocidoliet aanwezig |
| Asbestconcentratie | Laag (< 50%) |
| Afschermingsgraad van het gehele materiaal | Niet-stootvaste afscherming |
| Toestand van het materiaal | Licht beschadigd, licht verweerd. Intacte calciumsilicaatplaat of materiaal met categorie 3-gebondenheid |

| Beschrijving | Afvoerbuīs (berging garage) |
| Identificatiemethode | <p>De asbestdeskundige beoordeelt het materiaal als asbestverdacht en dus asbesthoudend, en dit zonder monstername.</p> <p>Motivatie: De monstername brengt andere schade aan dan schade die inherent is aan de monstername.</p> |
| Opmerking | hoeveelheid is een benadering. Exacte lengte van de buīs kon niet worden vastgesteld. |

- Zorg voor een veilig beheer. Vermijd het beschadigen van het asbestmateriaal. Controleer de toestand jaarlijks op wijzigingen.
- Voer bijkomende staalname(s) uit.

- Eenvoudige handelingen: mag via doe-het-zelf of door werknemer(s) met opleidingsattest eenvoudige handelingen  
Deze toepassing mag door een aannemer die over een opleidingsattest eenvoudige handelingen beschikt of door een particulier (doe-het-zelf), verwijderd worden indien er geen verhoogd risico op vrijgave van asbestvezels (max. concentratie 0,01 vezels/cm<sup>3</sup> - CODEX Art. VI.3-54) ontstaat en de toepassing voorafgaand wordt gefixeerd/bevochtigd. De individuele elementen moeten zonder machinale werktuigen (boormachine, slijpschijf, hogedrukreiniger) en zonder breken of gooien een voor een losgemaakt worden en dubbel en luchtdicht verpakt afgevoerd worden naar een erkend afvalpunt (recyclagepark). Daar moeten ze voorzichtig in de container voor asbestafval worden gelegd.

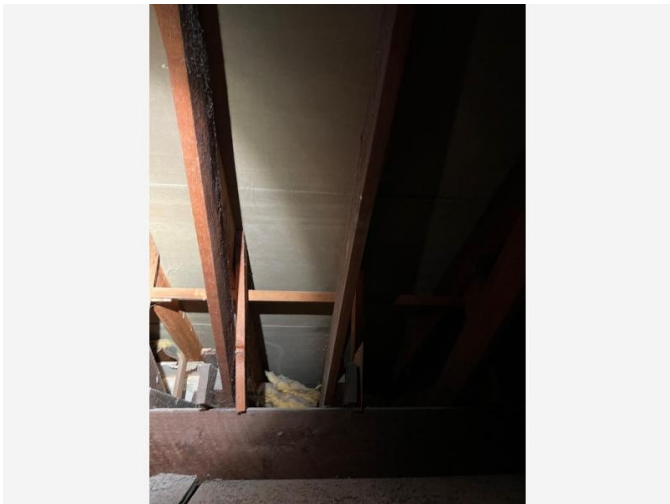
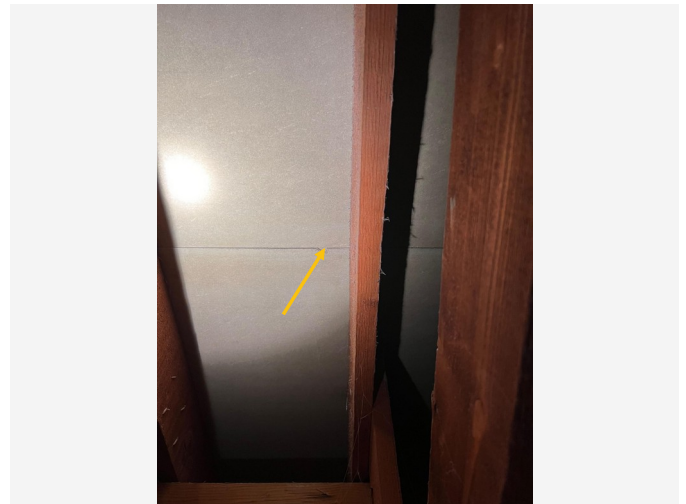
Het asbestmateriaal valt onder de mijlpaal van 2040.

| Eindbeoordeling materiaalarisico | Laag materiaalarisico en/of verlaagde kans op vezelvrijgave |

| Gebondenheid | Categorie 1: hechtgebonden in oorsprong |
| Asbestsoort (vezeltype) | Alleen chrysotiel aanwezig |
| Asbestconcentratie | Laag (< 50%) |
| Afschermingsgraad van het gehele materiaal | Geheel of deels vrij aan de binnenlucht, maar geen contact met binnenluchtstromen |
| Toestand van het materiaal | Licht beschadigd, licht verweerd. Intacte calciumsilicaatplaat of materiaal met categorie 3-gebondenheid |

| # | Type | Referentie | Resultaat |
|---|---|---|---|
| 2.1 | Puntmonster | mm03 | Chrysotiel |

| Beschrijving | Onderdak (type Menuiserite) |

- Zorg voor een veilig beheer. Vermijd het beschadigen van het asbestmateriaal. Controleer de toestand jaarlijks op wijzigingen.

- Eenvoudige handelingen: mag via doe-het-zelf of door werknemer(s) met opleidingsattest eenvoudige handelingen  
Deze toepassing mag door een aannemer die over een opleidingsattest eenvoudige handelingen beschikt of door een particulier (doe-het-zelf), verwijderd worden indien er geen verhoogd risico op vrijgave van asbestvezels (max. concentratie 0,01 vezels/cm<sup>3</sup> - CODEX Art. VI.3-54) ontstaat en de toepassing voorafgaand wordt gefixeerd/bevochtigd. De individuele elementen moeten zonder machinale werktuigen (boormachine, slijpschijf, hogedrukreiniger) en zonder breken of gooien een voor een losgemaakt worden en dubbel en luchtdicht verpakt afgevoerd worden naar een erkend afvalpunt (recyclagepark). Daar moeten ze voorzichtig in de container voor asbestafval worden gelegd.

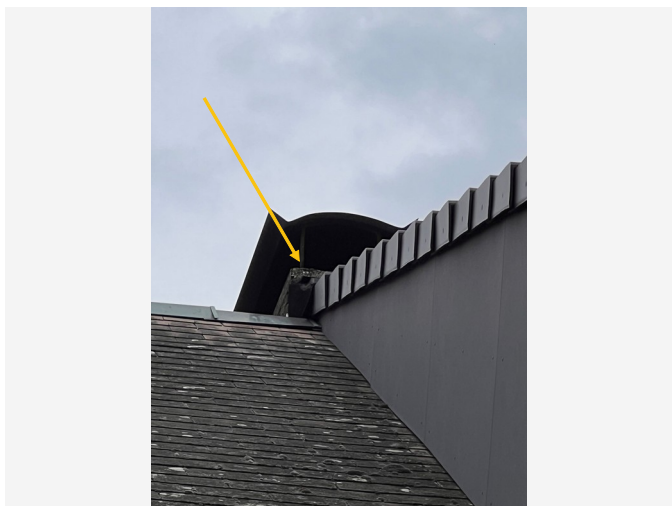
**Reden:** Het te onderzoeken materiaal situeert zich hoger dan 3,50 m te rekenen vanaf een veilige ondergrond

**Uitleg van de asbestdeskundige:** De schouw kan binnenin een rookgaskanaal in asbestcement bevatten. Laat dit bij werken onderzoeken door een bevoegd technicus.

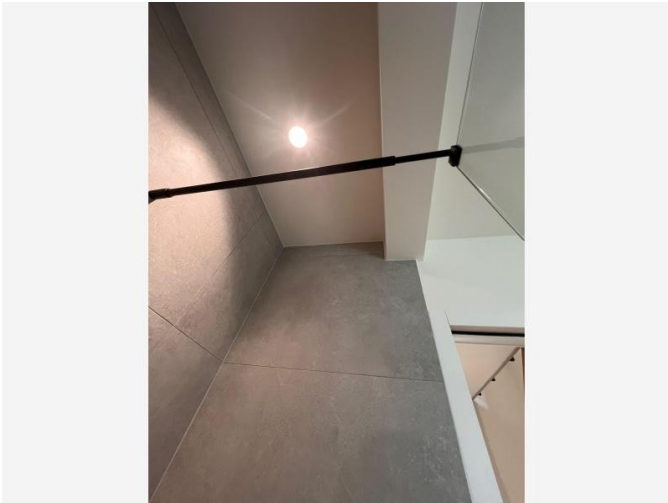
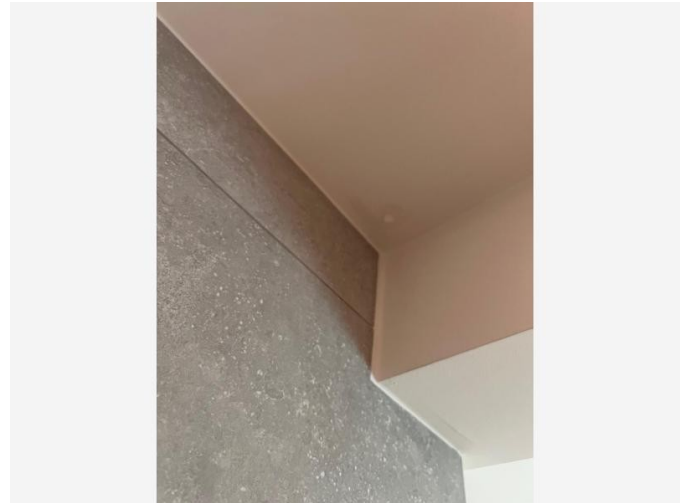
## Fiche 6: Pleisterwerk plafonds

Geen asbest

| # | Type | Referentie | Resultaat |
|---|---|---|---|
| 6.1 | Mengmonster | mm02 | Geen asbest |

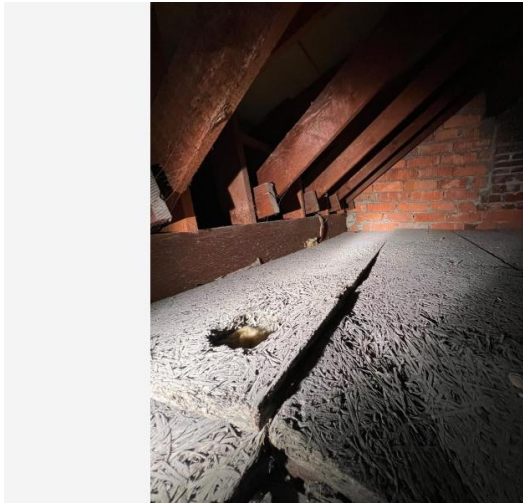
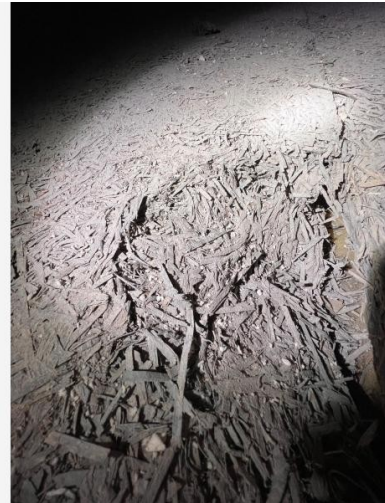
## Fiche 7: Isolatieplaat (strovezelplaten)

Geen asbest

| # | Type | Referentie | Resultaat |
|---|---|---|---|
| 7.1 | Mengmonster | mm04 | Geen asbest |

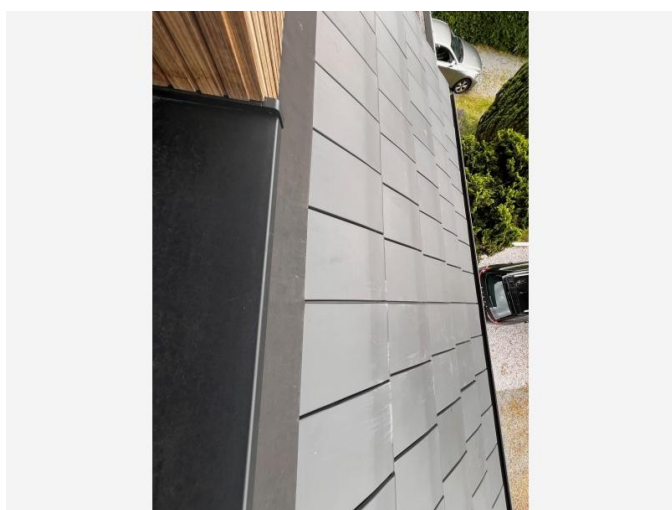
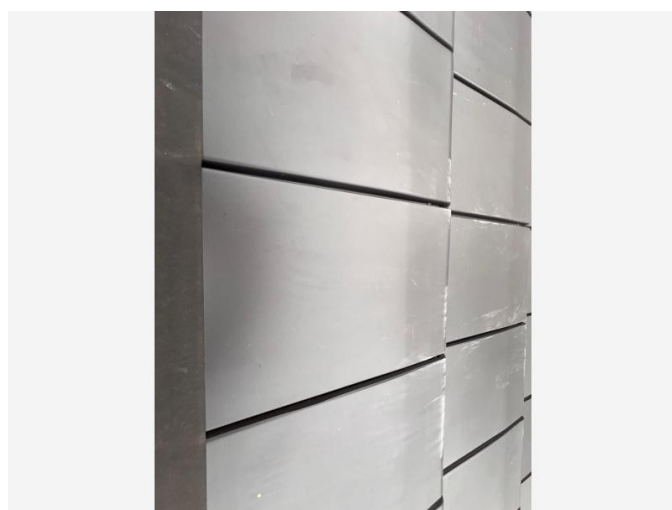
### Fiche 8: Dakbedekking in dakpannen (niet verdacht)

| Beschrijving | Notitie | Terug te vinden op plannen |
|---|---|---|
| Fiche 8: Dakbedekking in dakpannen (niet verdacht) | De dakbedekking is niet-asbestverdacht. De vroegere asbestleien zijn verwijderd, nieuwe pannen geplaatst. | - |
