# Asbestinventarisatetest

Klein Raamhof 11, 9000 Gent

Attestnummer : **20260928-000234.000**

Uitgegeven op : **28.09.2026**

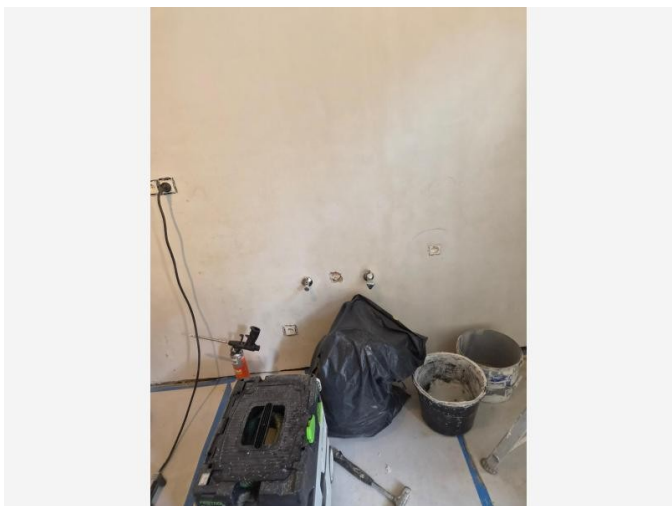
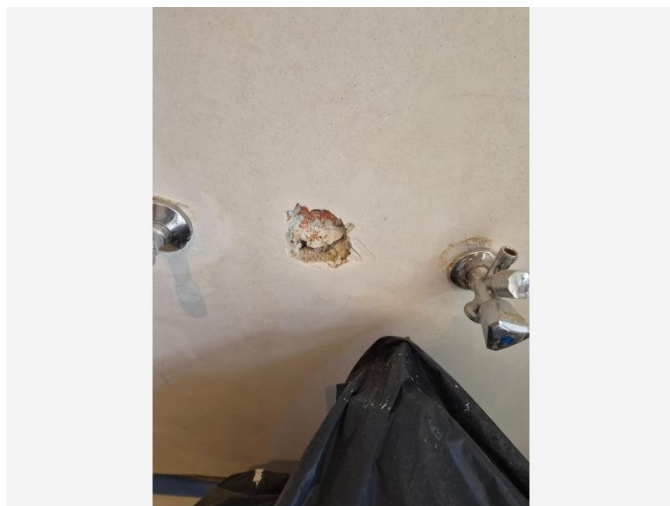
## Fiche 1: Pleisterwerk muren

Geen asbest

| Opmerking | Alle muren zijn bepleisterd. |

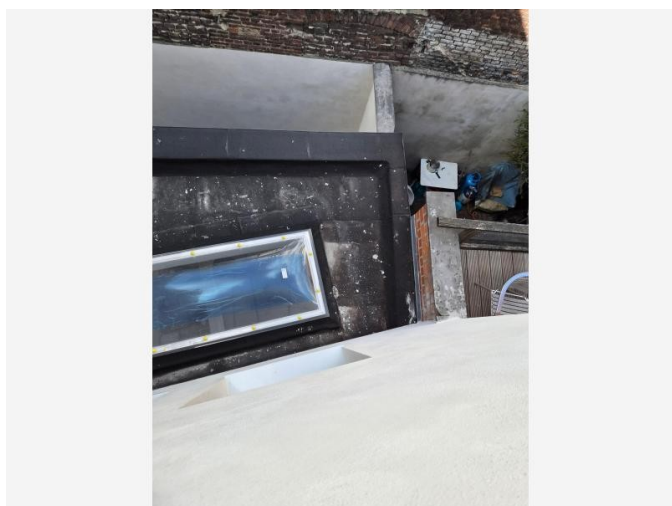
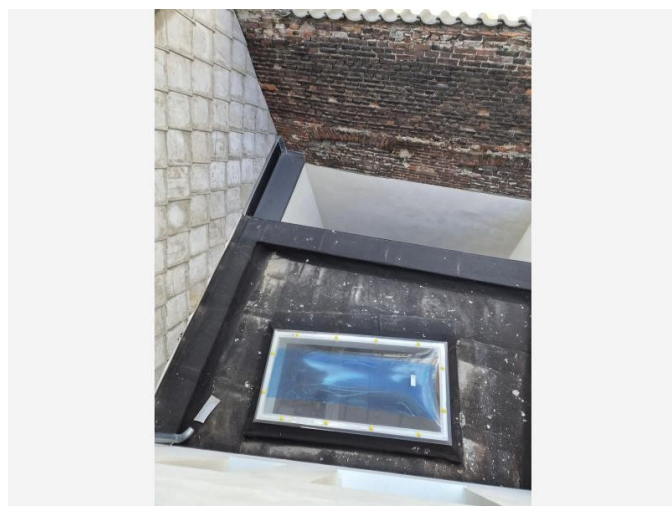
### Fiche 2: Dakbedekking niet verdacht

| Beschrijving | Notitie | Terug te vinden op plannen |
|---|---|---|
| Fiche 2: Dakbedekking niet verdacht | Dak niet verdacht (pannen, stro, natuurleien,...) | - |

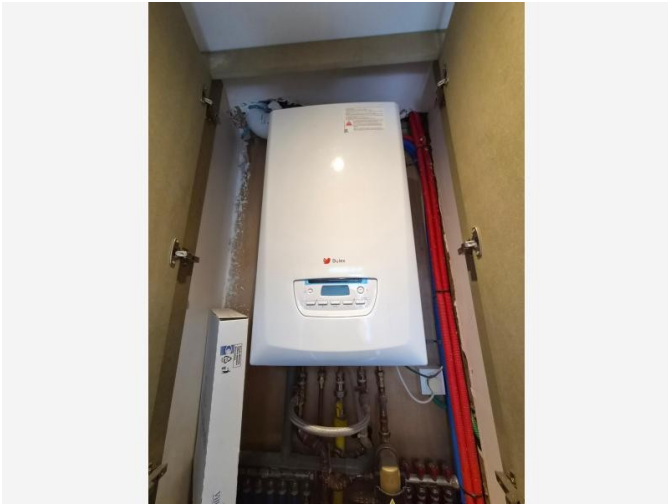
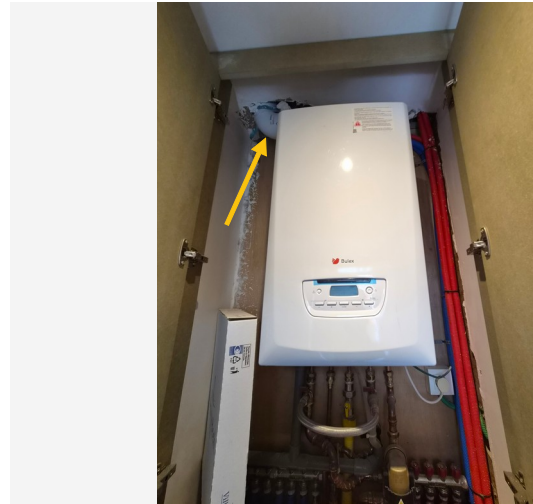
### Fiche 3: Rookgaskanaal niet asbest-verdacht

| Beschrijving | Notitie | Terug te vinden op plannen |
|---|---|---|
| Fiche 3: Rookgaskanaal niet asbest-verdacht | - | - |

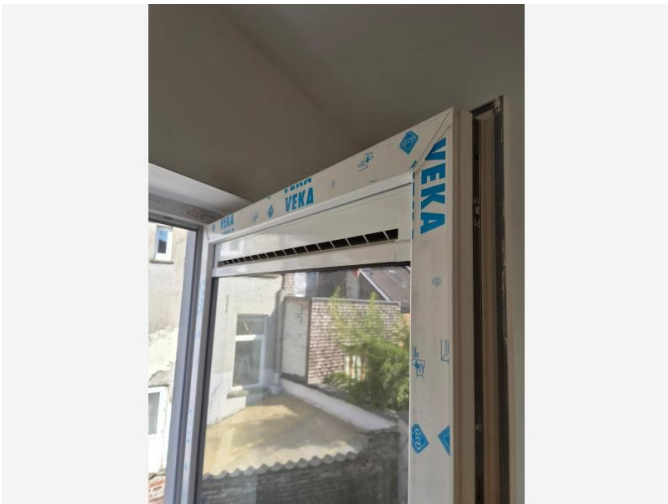
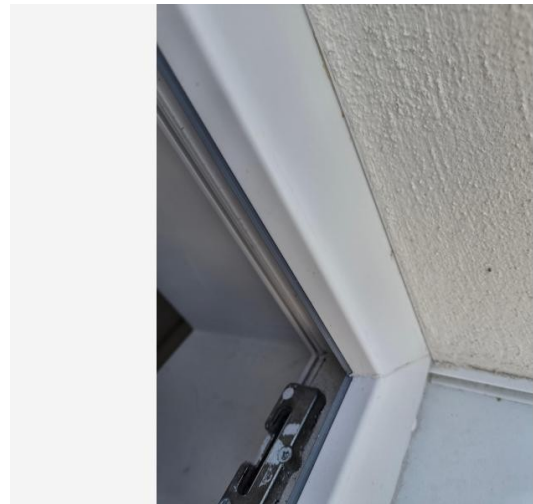
### Fiche 4: Kit ramen niet asbest-verdacht

| Beschrijving | Notitie | Terug te vinden op plannen |
|---|---|---|
| Fiche 4: Kit ramen niet asbest-verdacht | Alle ramen werden gecontroleerd. | - |

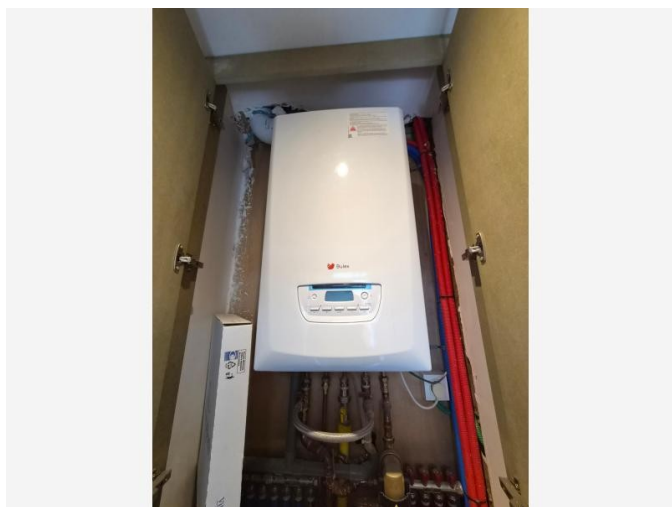
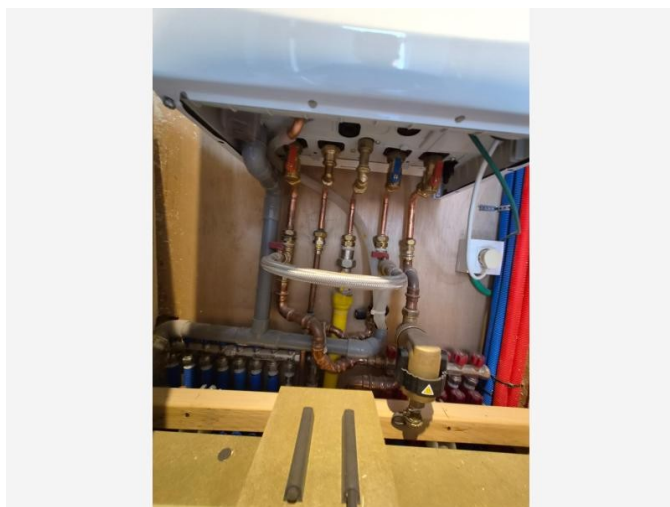
### Fiche 5: Leidingisolatie niet aanwezig

| Beschrijving | Notitie | Terug te vinden op plannen |
|---|---|---|
| Fiche 5: Leidingisolatie niet aanwezig | - | - |

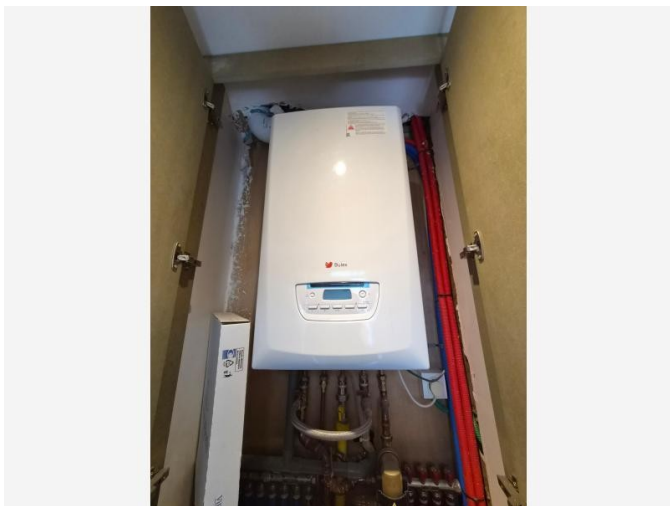
## Fiche 6: Stookketel niet asbest-verdacht

| Beschrijving | Notitie | Terug te vinden op plannen |
|---|---|---|
| Fiche 6: Stookketel niet asbest-verdacht | Er is een recentere gasketel. Hier zijn geen verdachte pakkingen aanwezig. | - |
