Asbestinventarisatetest

Molenstraat 21, 3212 Lubbeek

Attestnummer : 20250529-000138.000

Uitgegeven op : 29.05.2025

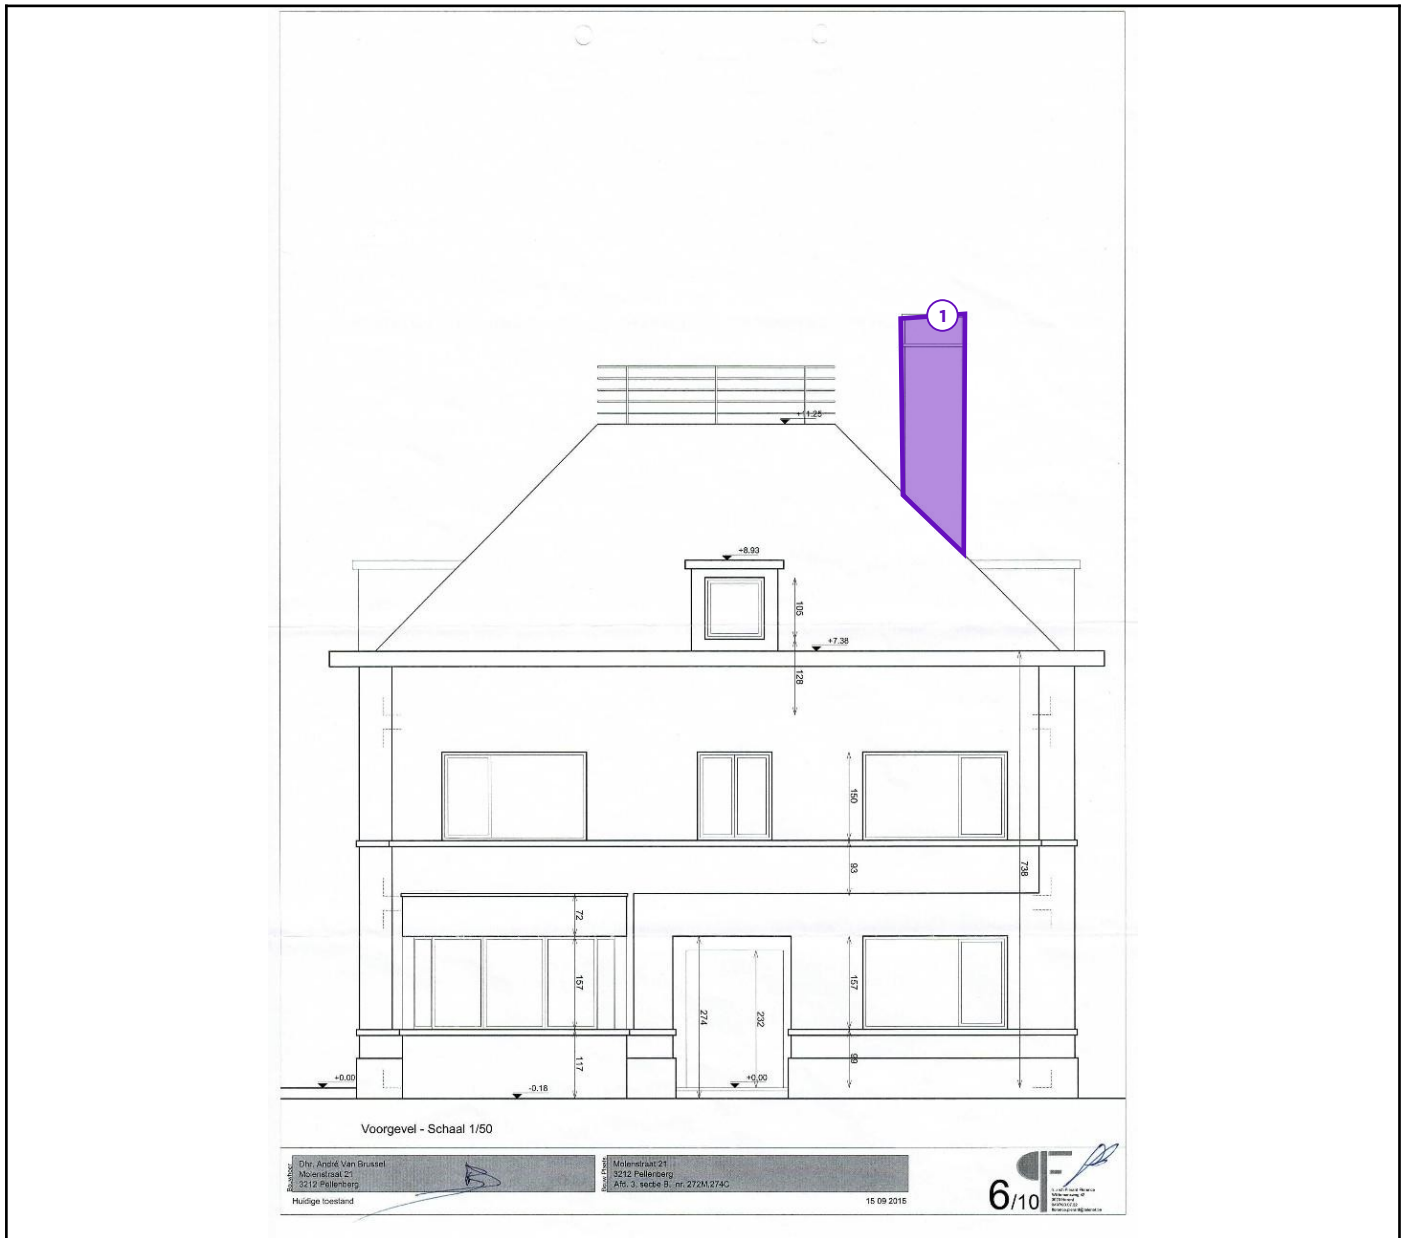
Plan 1.7: Voorgevel

Beschrijving	Type	Actie
1. Open schouw op het dak	Beperking	-

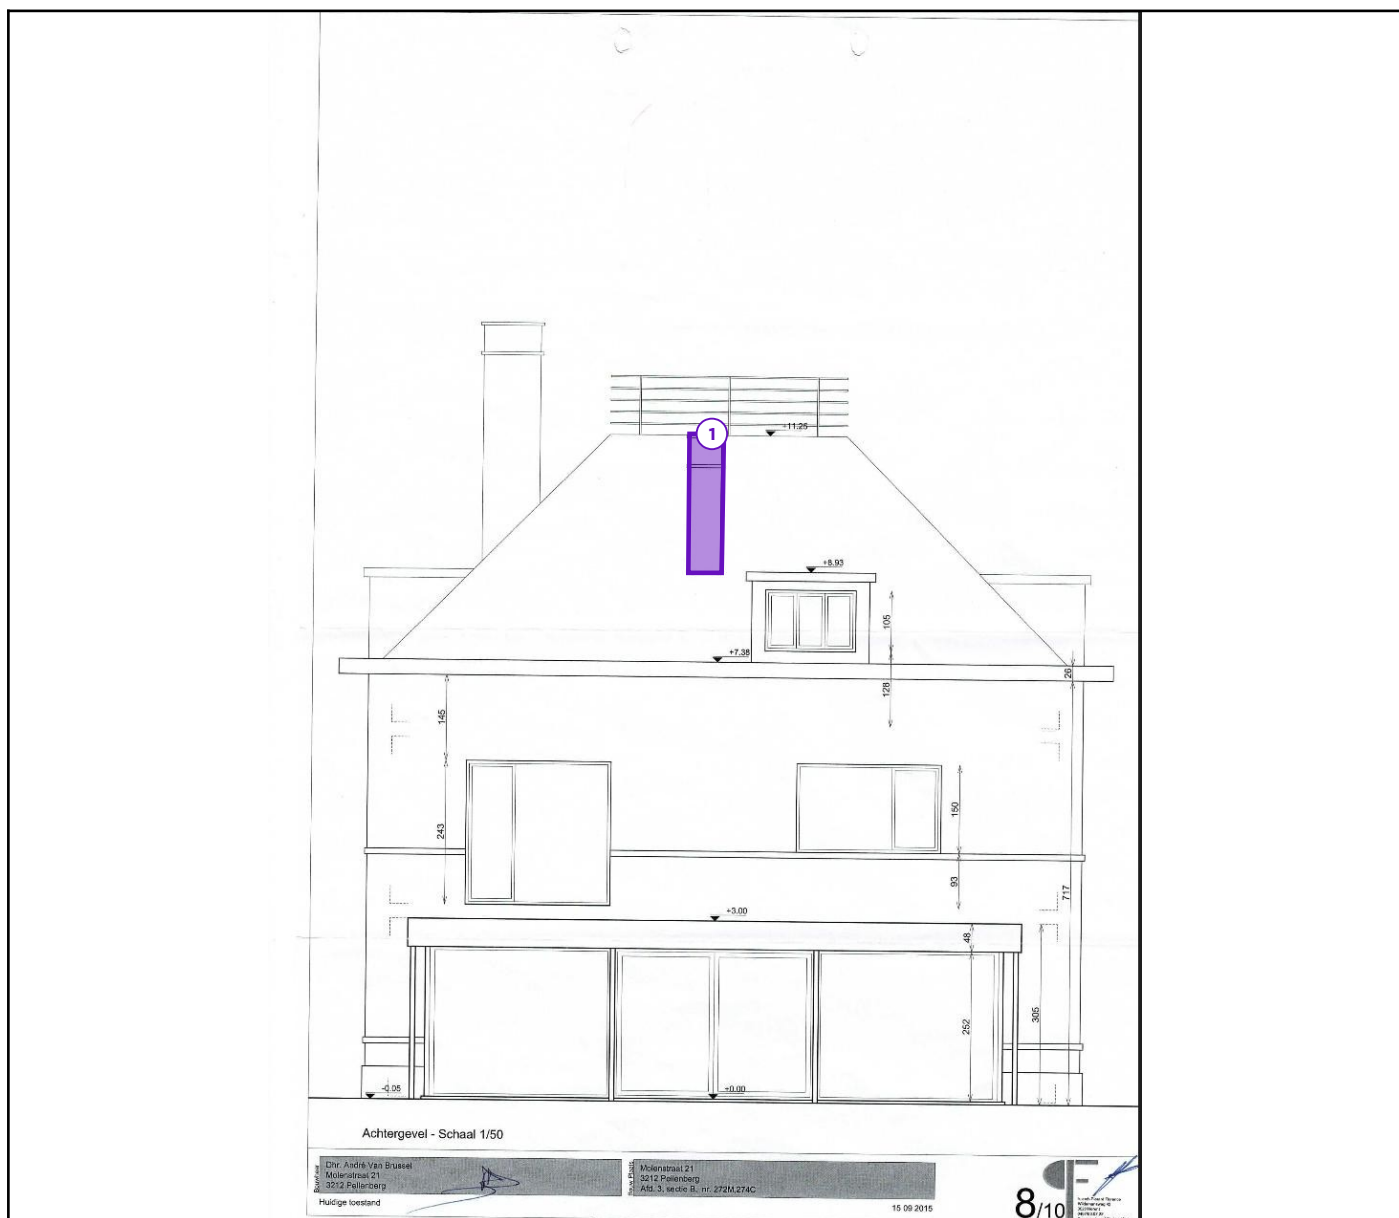
Plan 1.8: Achtergevel

Beschrijving	Type	Actie
1. Open schouw op het dak	Beperking	-

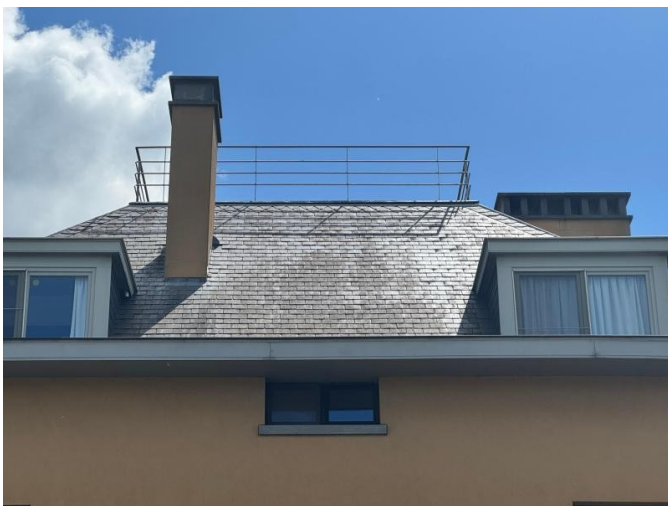
Situeringfoto

Tijdelijke beperking

Reden: Het te onderzoeken materiaal situeert zich hoger dan 3,50 m te rekenen vanaf een veilige ondergrond

Uitleg van de asbestdeskundige: Bij werken (dak of reiniging schouw) kan een stelling geplaatst worden, het is niet duidelijk of er asbestverdachte materialen aanwezig zijn in de schouw.

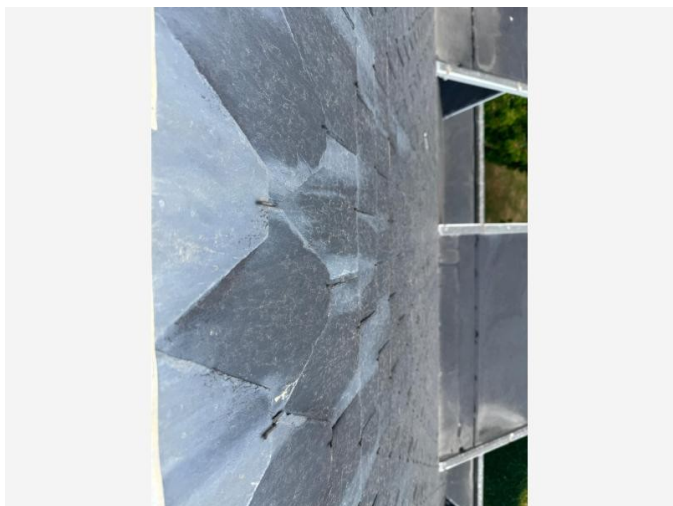
Vrije foto

De leien zijn visueel herkend als natuurleien en zijn niet asbestverdacht.

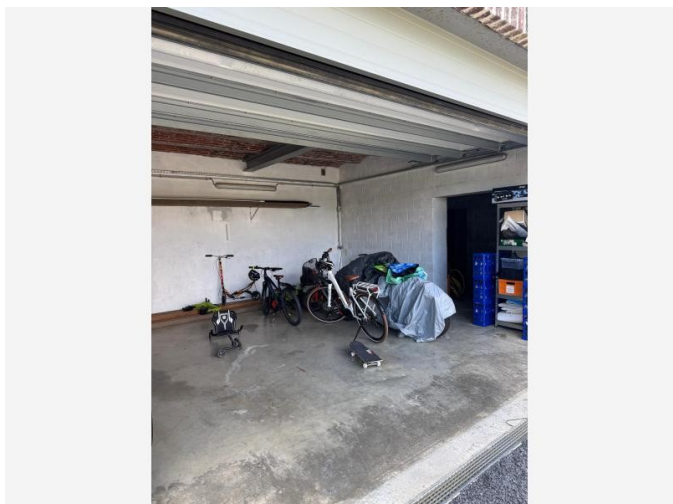
Vrije foto

De garage werd gecontroleerd er werden geen asbestverdachte toepassingen vastgesteld.

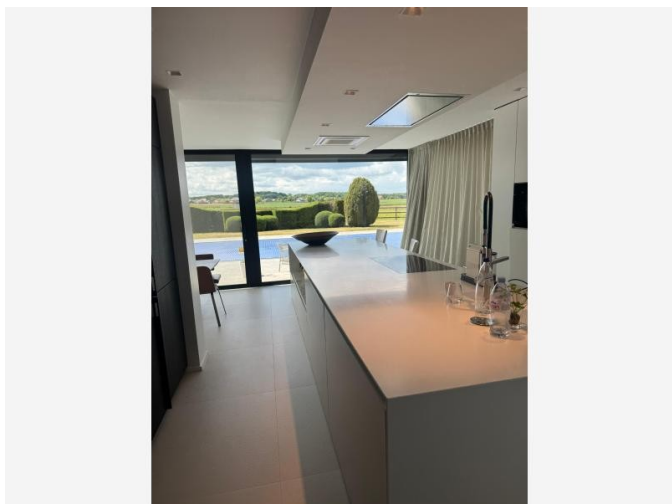
Vrije foto

Plafonds zijn afgewerkt in plaatmateriaal. Het is niet duidelijk of er pleisterwerk of verdacht materiaal aanwezig is achter deze valse plafonds, het is aangewezen om bijkomend onderzoek uit te voeren bij werken.

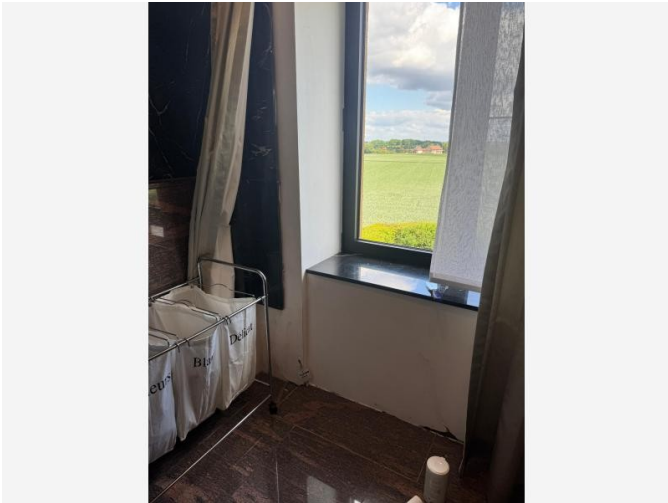
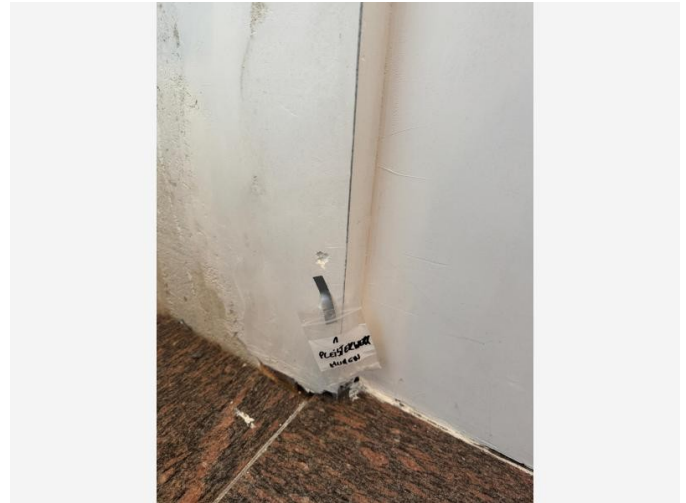
Fiche 8: Pleisterwerk wanden

Geen asbest

#	Type	Referentie	Resultaat
8.1	Mengmonster	1	Geen asbest
