# Asbestinventarisatetest

Tervuursevest 23/0402, 3001 Leuven

Attestnummer : **20260902-000420.000**

Uitgegeven op : **02.09.2026**

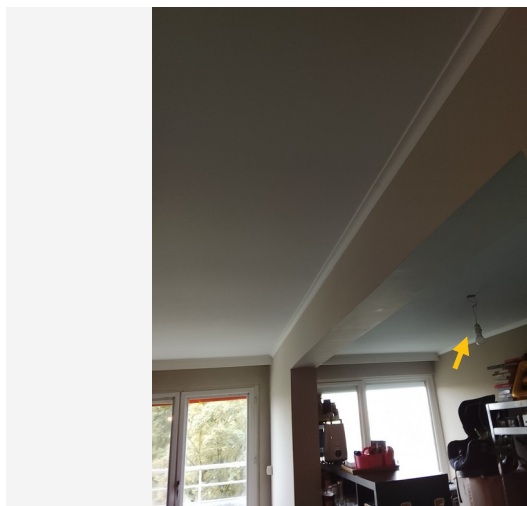
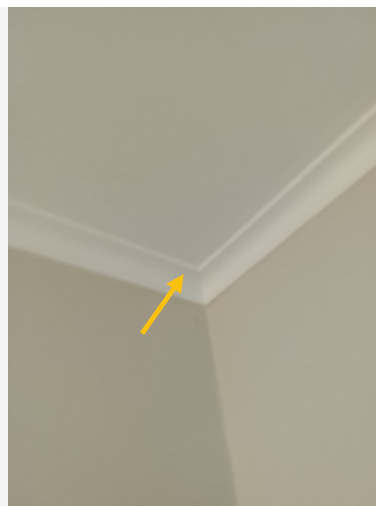
| Fiche 1: sierlijsten..... | 9 |

SIERLIJSTEN NIET UIT ASBEST VERDACHTEN MATERIALEN // ISOMO//

| Basis voor advies | De asbestdeskundige beoordeelt het materiaal als niet-asbestverdacht. |

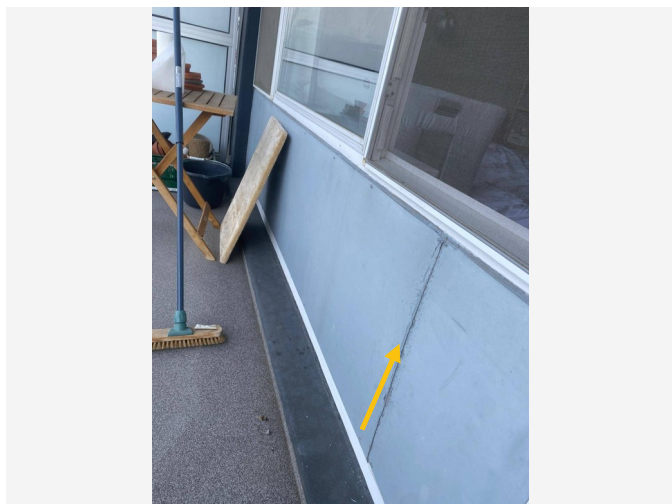
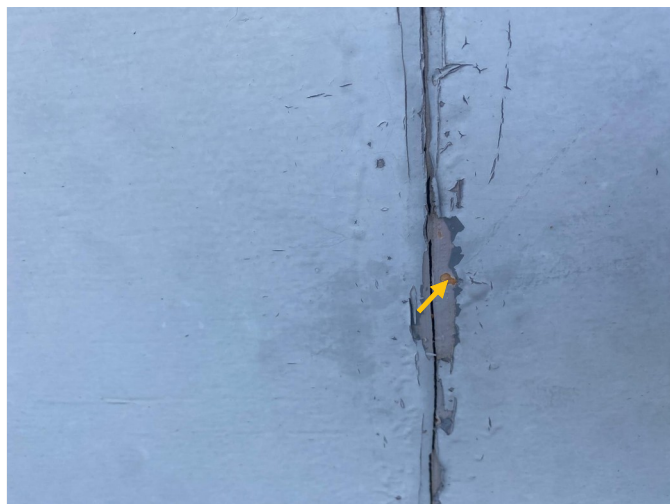
| Fiche 2: HOUTEN WANDEN BUITEN TERRAS..... | 10 |

De zone achter de houten platen is niet waarneembaar binnen het standaardonderzoek. Indien zekerheid gewenst is over eventueel verborgen asbestverdacht materiaal, bijvoorbeeld voorafgaand aan renovatie- of afbraakwerken, is een aanvullend onderzoek met destructieve handelingen aangewezen.

| Basis voor advies | Beoordeling op basis van expertise met een vaststelling door de asbestdeskundige. |

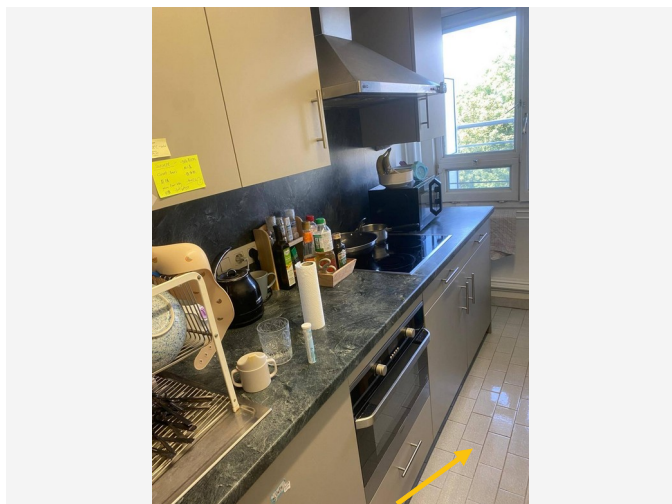
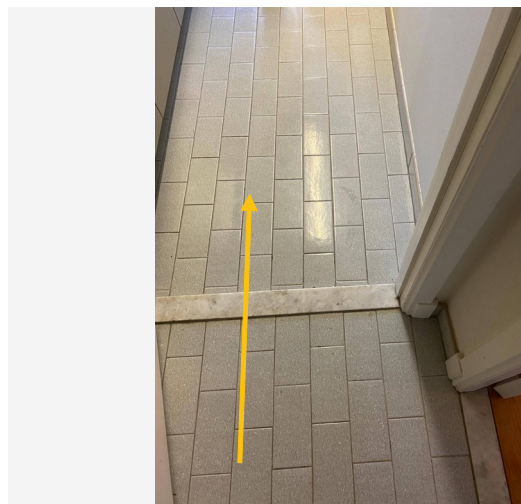
| Fiche 3: tegels (lijm) VLOEREN BDK/WC/KEUKEN..... | 11 |

In het inspectieprotocol is een monsternamen van tegellijm verplicht om dit te identificeren als niet-asbesthoudend. Er waren geen facturen ter beschikking die bevestigen dat de tegels na 2001 waren geplaatst. Er waren geen bestaande beschadigingen aan de wandtegels om de lijm voldoende te kunnen inspecteren. Om dit af te toetsen is het aangewezen om bij eventuele renovatiewerken aan de tegels verder onderzoek/staalname te laten uitvoeren ter controle.

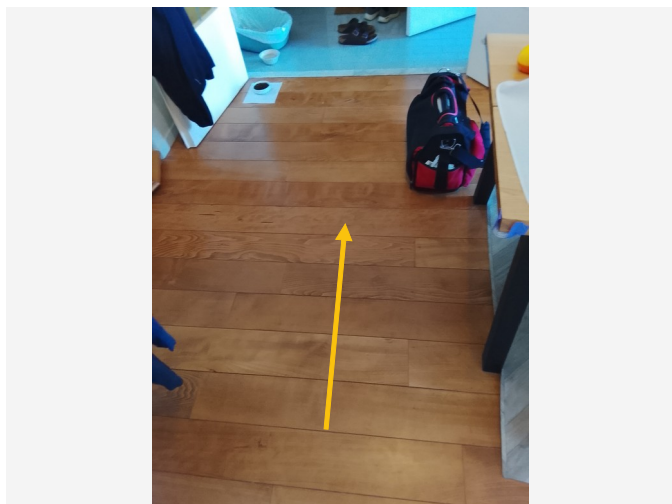
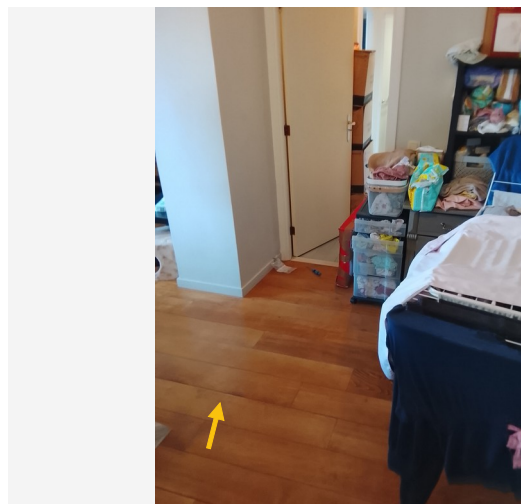
| Fiche 4: PARKET (lijm)..... | 12 |

Om dit af te toetsen is het aangewezen om bij eventuele renovatiewerken aan de PARKET verder TE onderzoek/staalname te laten uitvoeren ter controle.

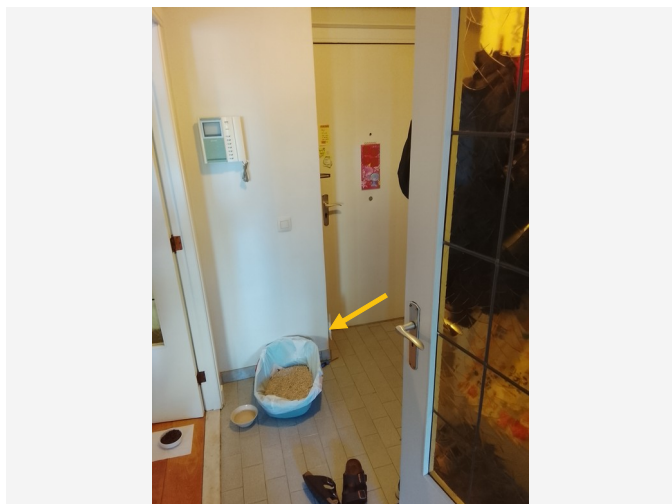
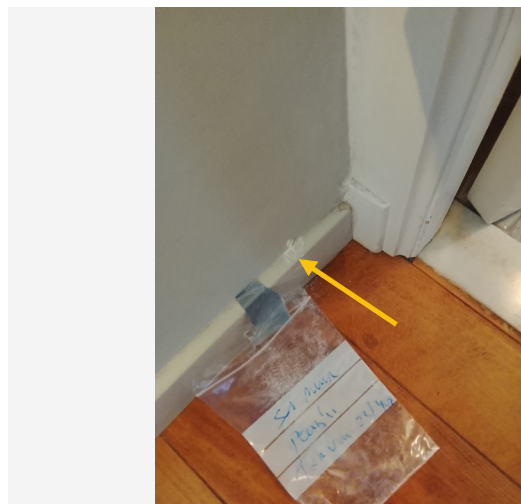
## Fiche 5: Pleisterwerk wanden

Geen asbest

| # | Type | Referentie | Resultaat |
|---|---|---|---|
| 5.1 | Mengmonster | S1 | Geen asbest |

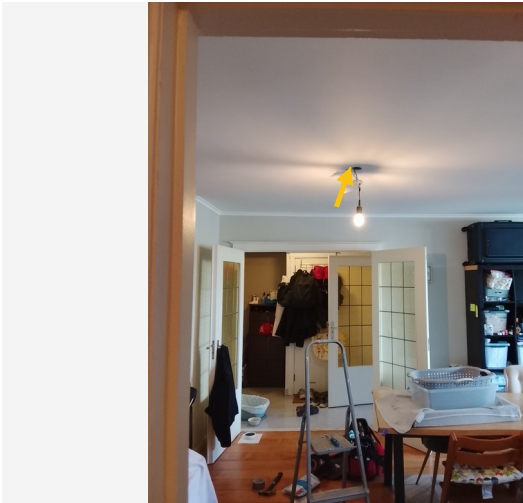
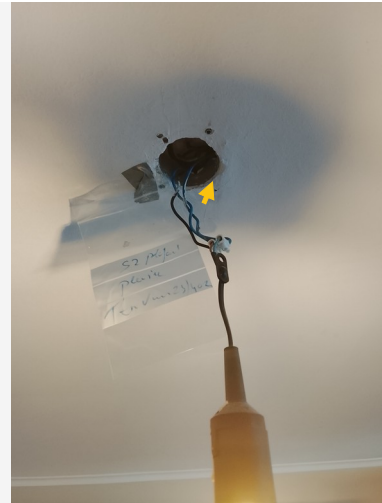
## Fiche 6: Pleisterwerk plafonds

Geen asbest

| # | Type | Referentie | Resultaat |
|---|---|---|---|
| 6.1 | Mengmonster | S2 | Geen asbest |
