Asbestinventarisatetest

Brusselsestraat 228/0202, 3000 Leuven

Attestnummer : 20260609-000379.000

Uitgegeven op : 09.06.2026

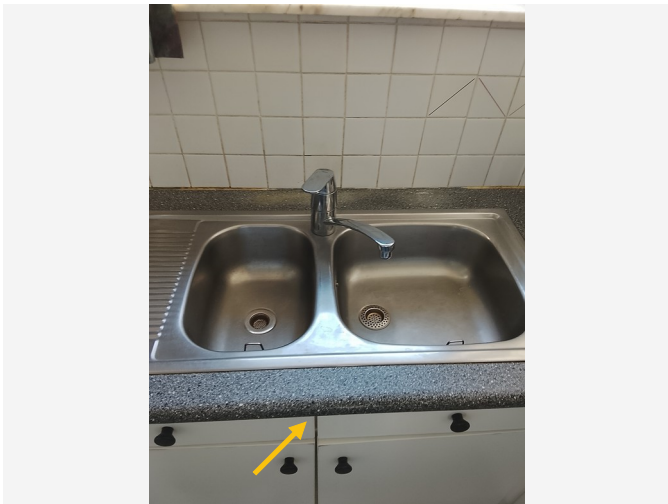
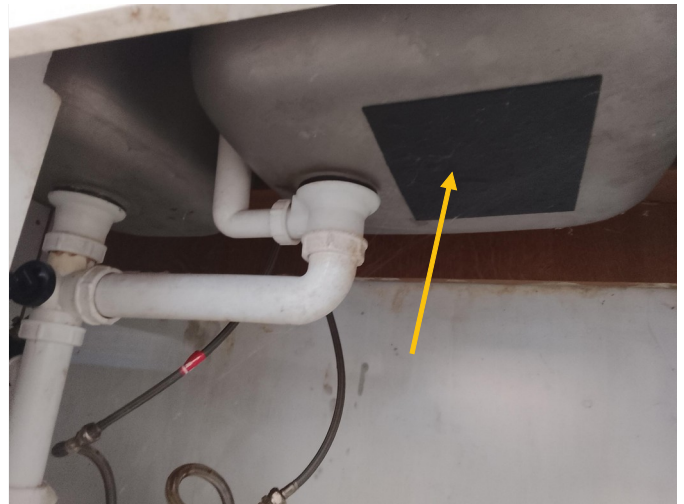
Overzichtsfoto

Detailfoto

Het asbestmateriaal valt onder de mijlpaal van 2034.

Laag materiaalrisico en/of verlaagde kans op vezelvrijgave

Gebondenheid	Categorie 1: hechtgebonden in oorsprong
Asbestsoort (vezeltype)	Alleen chrysotiel aanwezig
Asbestconcentratie	Laag (< 50%)
Afschermingsgraad van het gehele materiaal	Geheel of deels vrij aan de binnenlucht, maar geen contact met binnenluchtstromen
Toestand van het materiaal	Licht beschadigd, licht verweerd. Intacte calciumsilicaatplaat of materiaal met categorie 3-gebondenheid

Beschrijving	Anti-dreun
Omgeving	Binnen
Primaire drager	Sanitaire infrastructuur en uitrusting (toe- en afvoer)
Asbestmateriaal	ontdreuningsplaat
Bindmiddel van asbestmateriaal	Bitumen (roofing, teer, asfalt)
Gebondenheid op basis van bindmiddel	Hecht
Hoeveelheid (gewicht - aantal)	<ul style="list-style-type: none">• 0,50 kg - 1 stuk
Totaal gewicht	0,50 kg
Eenvoudig bereikbaar	Ja
Bevestigingswijze	<ul style="list-style-type: none">• Verlijmd, ingegoten, versmeerd
Identificatiemethode	<p>De asbestdeskundige beoordeelt het materiaal als asbestverdacht en dus asbesthoudend, en dit zonder monstername.</p> <p>Motivatie: De monstername brengt andere schade aan dan schade die inherent is aan de monstername.</p>
Destructieve handeling voor identificatie	Nee
Opmerking	kan asbestverdacht zijn // zekerheid een staalnamen nemen maar wilde geen risico nemen om lekken te veroorzaken//

Zorgvuldig beheren

- Verwijder dit asbestmateriaal zo snel mogelijk. Volg de toestand goed op.
- Voer bijkomende staalname(s) uit.

- Eenvoudige handelingen: mag via doe-het-zelf of door werknemer(s) met opleidingsattest eenvoudige handelingen
Deze toepassing kan door een aannemer die over een opleidingsattest eenvoudige handelingen beschikt of door een particulier (doe-het-zelf), verwijderd worden indien er geen verhoogd risico op vrijgave van asbestvezels (max. concentratie 0,01 vezels/cm³ - CODEX Art. VI.3-54) ontstaat en de toepassing voorafgaand wordt gefixeerd/bevochtigd; de individuele elementen zonder machinale werktuigen (boormachine, slijpschijf, hogedrukreiniger,...) en zonder breken of gooien een voor een losgemaakt worden; en ten slotte dubbel en luchtdicht verpakt weggevoerd worden naar een erkend afvalpunt (recyclagepark).

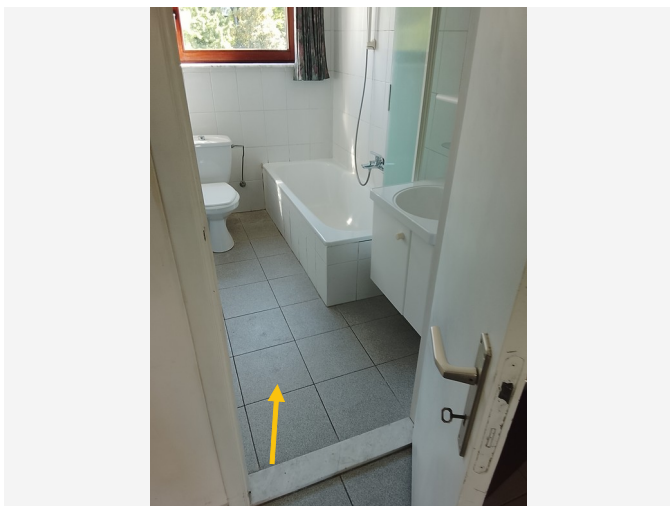
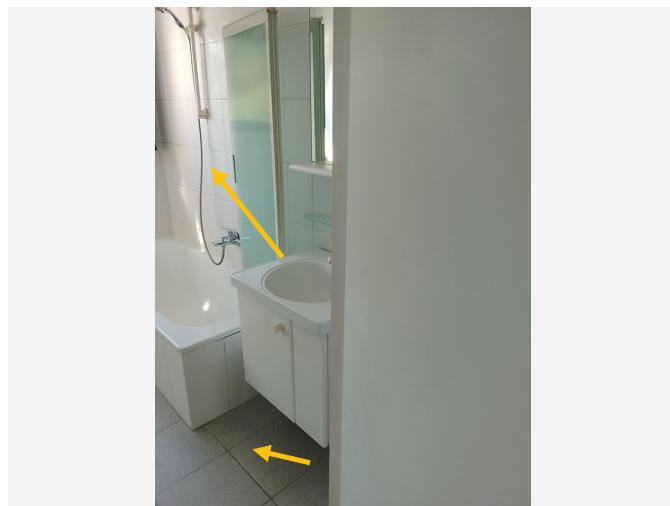
Situeringfoto

Detailfoto

In het inspectieprotocol is een monstername van tegellijm verplicht om dit te identificeren als niet-asbesthoudend. Er waren geen facturen ter beschikking die bevestigen dat de tegels na 2001 waren geplaatst. Er waren geen bestaande beschadigingen aan de wandtegels om de lijm voldoende te kunnen inspecteren. Om dit af te toetsen is het aangewezen om bij eventuele renovatiewerken aan de tegels verder onderzoek/staalname te laten uitvoeren ter controle.

Basis voor advies	Beoordeling op basis van expertise, zonder een vaststelling door de asbestdeskundige.
Primaire drager	Vloer

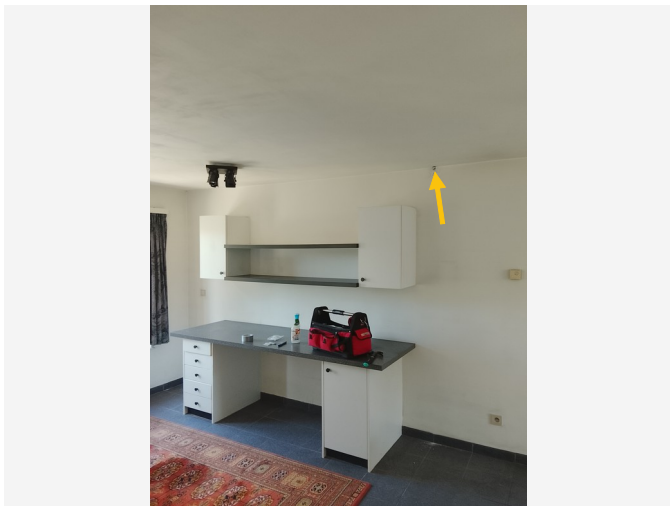
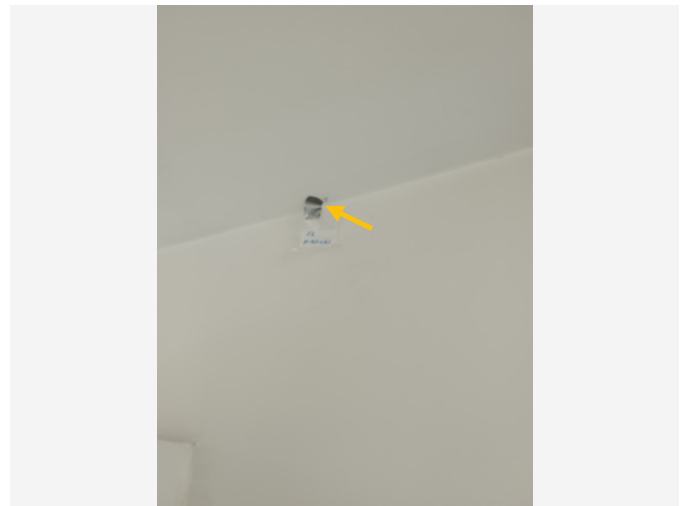
Fiche 3: Pleisterwerk plafonds

Overzichtsfoto

Detailfoto

Geen asbest

#	Type	Referentie	Resultaat
3.1	Mengmonster	S2	Geen asbest

Beschrijving	Pleisterwerk plafonds
Omgeving	Binnen
Primaire drager	Plafond
Bindmiddel van materiaal	Gips - kalk
Gebondenheid op basis van bindmiddel	Niet-hechtgebonden
Hoeveelheid (oppervlakte - dikte - aantal)	• 66,00 m ² - 1,00 cm - 1 stuk
Totaal volume	0,66 m ³
Identificatiemethode	Een monstername door de asbestdeskundige met laboanalyse door een asbestlabo.
Destructieve handeling voor identificatie	Nee
Opmerking	De hoeveelheid is een mogelijke opmeting. Hieraan kunnen evenwel geen rechten worden ontleend. Waar mogelijk, wordt staalname uitgevoerd conform het inspectieprotocol: in een droge ruimte zoals een slaapkamer, in een natte ruimte zoals een keuken of badkamer, in een traphal en in een stookruimte. stalen genomen van studio en badkamer die afgesloten was

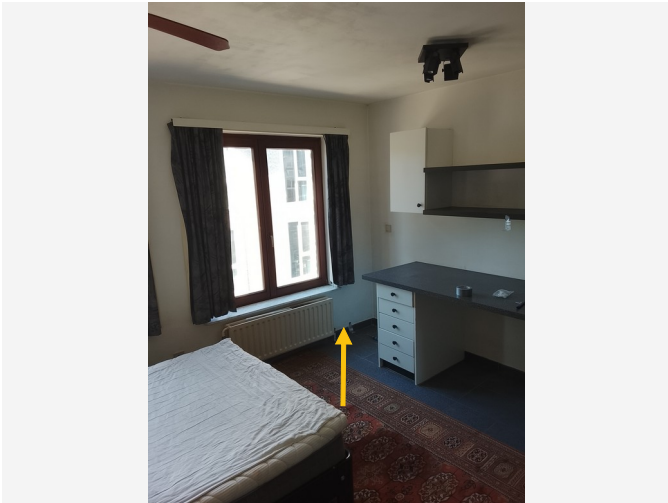
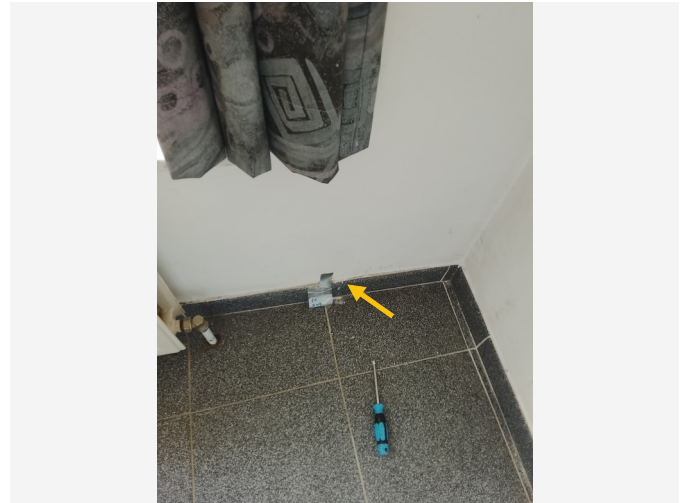
Fiche 4: Pleisterwerk wanden

Overzichtsfoto

Detailfoto

Geen asbest

#	Type	Referentie	Resultaat
4.1	Mengmonster	S1	Geen asbest

Beschrijving	Pleisterwerk wanden
Omgeving	Binnen
Primaire drager	Binnenwand
Bindmiddel van materiaal	Gips - kalk
Gebondenheid op basis van bindmiddel	Niet-hechtgebonden
Hoeveelheid (oppervlakte - dikte - aantal)	• 77,00 m ² - 1,00 cm - 1 stuk
Totaal volume	0,77 m ³
Identificatiemethode	Een monstername door de asbestdeskundige met laboanalyse door een asbestlabo.
Destructieve handeling voor identificatie	Nee
Opmerking	De hoeveelheid is een mogelijke opmeting. Hieraan kunnen evenwel geen rechten worden ontleend. Waar mogelijk, wordt staalname uitgevoerd conform het inspectieprotocol: in een droge ruimte zoals een slaapkamer, in een natte ruimte zoals een keuken of badkamer, in een traphal en in een stookruimte. punten genomen van studio en badkamer afgesloten was

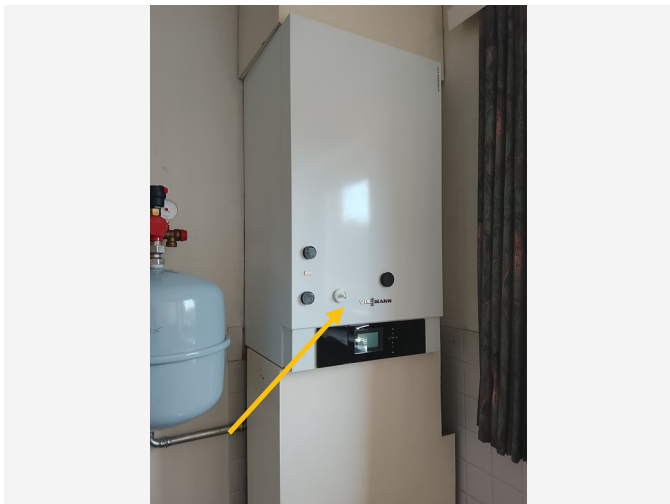
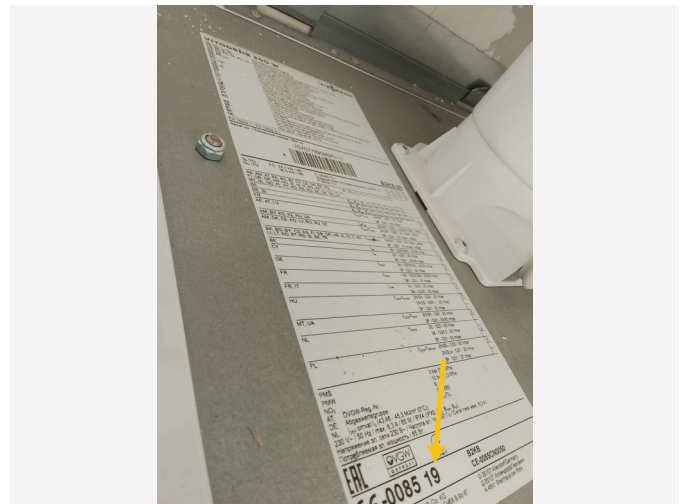
Fiche 5: CV-ketel (niet verdacht)

Situeringfoto

Detailfoto

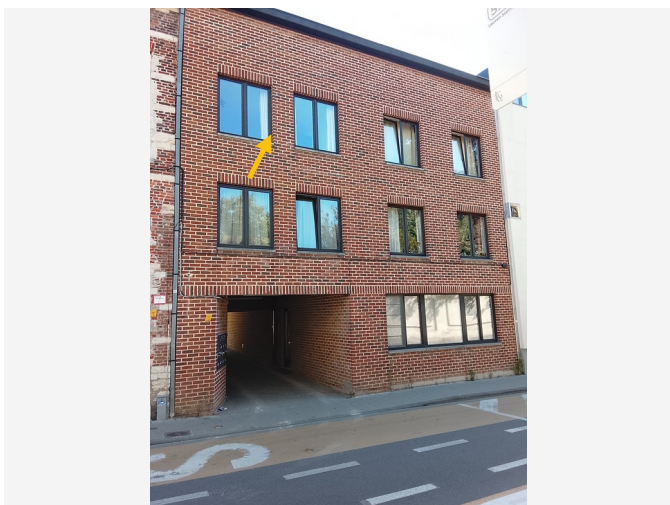
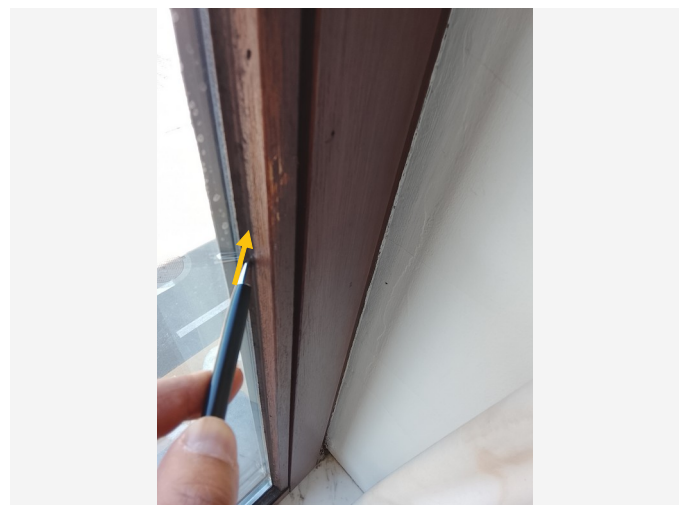
Fiche 6: Mastiek niet verdacht

Situeringfoto

Detailfoto
