# Asbestinventarisatattest

Naamsevest 34, 3000 Leuven

Attestnummer : 20261012-000152.000

Uitgegeven op : 12.10.2026

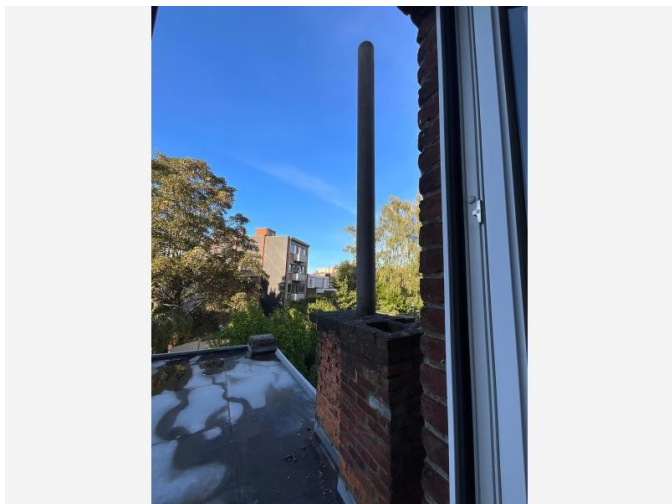
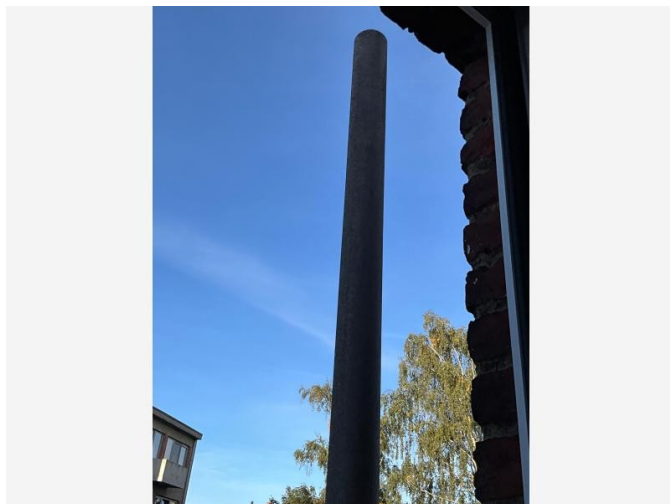
Het asbestmateriaal valt onder de mijlpaal van 2034.

Verwijderen

| Eindbeoordeling materiaalrisico | Laag materiaalrisico en/of verlaagde kans op vezelvrijgave |

| Asbestsoort (vezeltype) | Crocidoliet aanwezig |
| Toestand van het materiaal | Licht beschadigd, licht verweerd. Intacte calciumsilicaatplaat of materiaal met categorie 3-gebondenheid |

| Beschrijving | Schouw |
| Asbestmateriaal | Rookgaskanaal |

- Zorg voor een veilig beheer. Vermijd het beschadigen van het asbestmateriaal. Controleer de toestand jaarlijks op wijzigingen.
- Voer bijkomende staalname(s) uit.

- Eenvoudige handelingen: mag via doe-het-zelf of door werknemer(s) met opleidingsattest eenvoudige handelingen  
Deze toepassing kan door een aannemer die over een opleidingsattest eenvoudige handelingen beschikt of door een particulier (doe-het-zelf), verwijderd worden indien er geen verhoogd risico op vrijgave van asbestvezels (max. concentratie 0,01 vezels/cm<sup>3</sup> - CODEX Art. VI.3-54) ontstaat en de toepassing voorafgaand wordt gefixeerd/bevochtigd; de individuele elementen zonder machinale werktuigen (boormachine, slijpschijf, hogedrukreiniger,...) en zonder breken of gooien een voor een losgemaakt worden; en ten slotte dubbel en luchtdicht verpakt weggevoerd worden naar een erkend afvalpunt (recyclagepark).

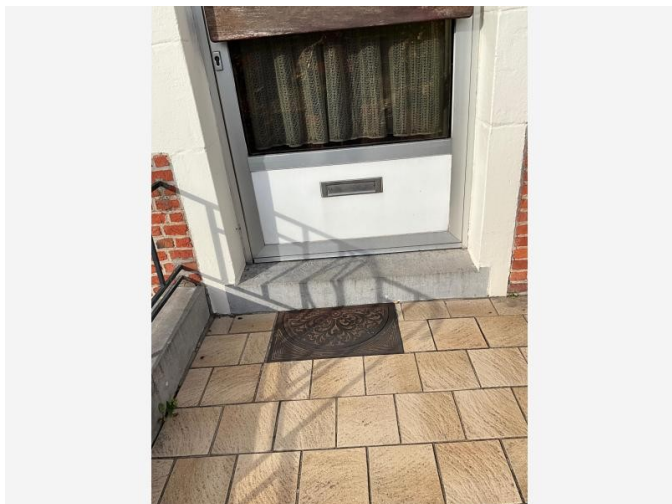
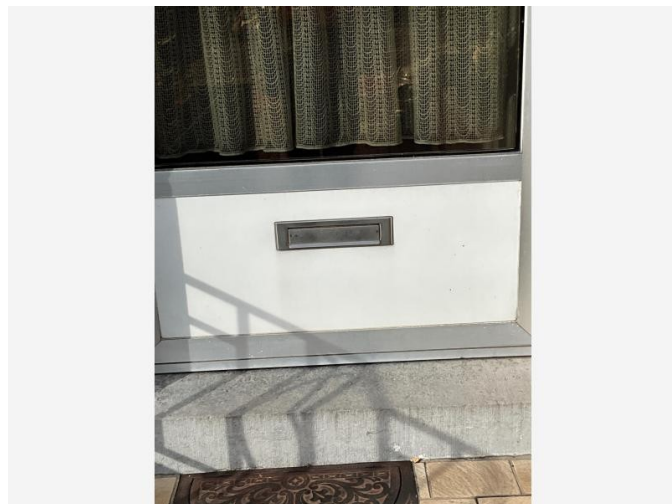
Het asbestmateriaal valt onder de mijlpaal van 2040.

Zorgvuldig beheren

| Eindbeoordeling materiaalrisico | Laag materiaalrisico en/of verlaagde kans op vezelvrijgave |

| Asbestsoort (vezeltype) | Crocidoliet aanwezig |
| Toestand van het materiaal | Licht beschadigd, licht verweerd. Intacte calciumsilicaatplaat of materiaal met categorie 3-gebondenheid |

| Beschrijving | Glasal deurpaneel |
| Asbestmateriaal | Plaat, paneel, tablet - Geëmailleerd, type Glasal |

- Zorg voor een veilig beheer. Vermijd het beschadigen van het asbestmateriaal. Controleer de toestand jaarlijks op wijzigingen.
- Voer bijkomende staalname(s) uit.

- Eenvoudige handelingen: mag via doe-het-zelf of door werknemer(s) met opleidingsattest eenvoudige handelingen  
Deze toepassing kan door een aannemer die over een opleidingsattest eenvoudige handelingen beschikt of door een particulier (doe-het-zelf), verwijderd worden indien er geen verhoogd risico op vrijgave van asbestvezels (max. concentratie 0,01 vezels/cm<sup>3</sup> - CODEX Art. VI.3-54) ontstaat en de toepassing voorafgaand wordt gefixeerd/bevochtigd; de individuele elementen zonder machinale werktuigen (boormachine, slijpschijf, hogedrukreiniger,...) en zonder breken of gooien een voor een losgemaakt worden; en ten slotte dubbel en luchtdicht verpakt weggevoerd worden naar een erkend afvalpunt (recyclagepark).

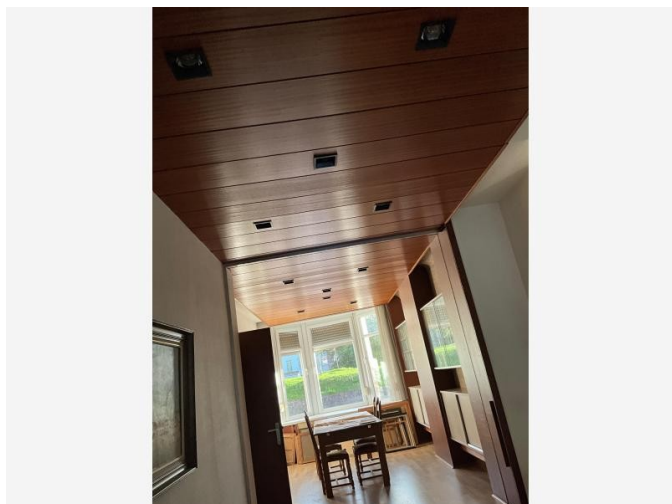
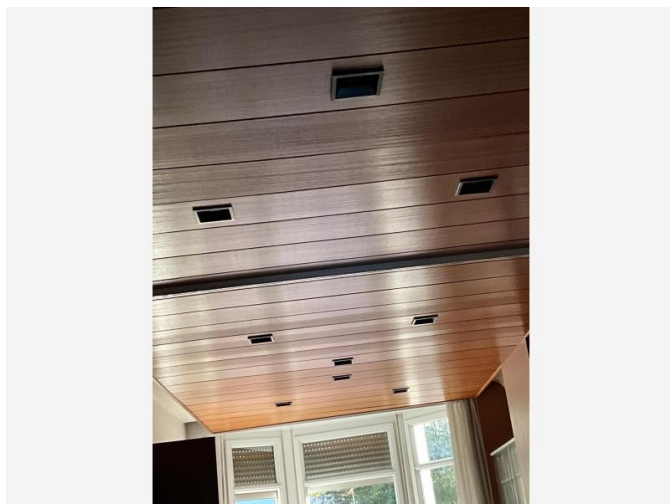
De plafonds werden afgewerkt met niet-asbestverdachte voorzetpanelen die inspectie van de bedekte structuur (opbouw, pleisterwerk) verhinderen.

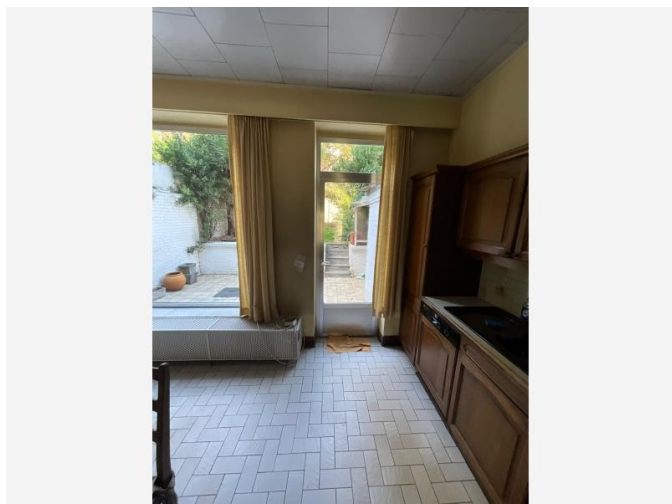
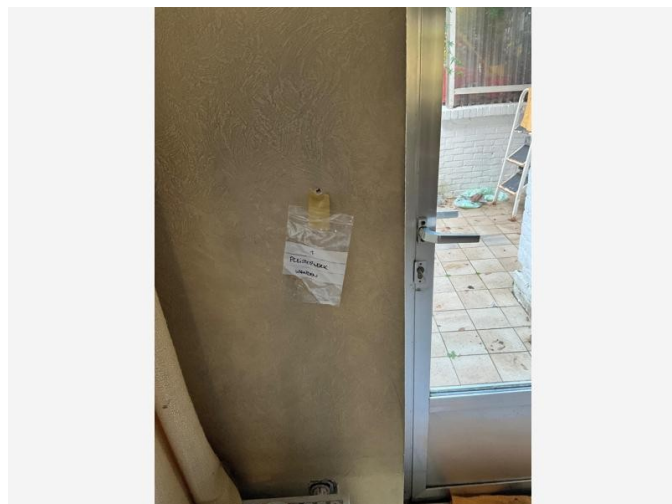
## Fiche 4: Pleisterwerk wanden

Geen asbest

| # | Type | Referentie | Resultaat |
|---|---|---|---|
| 4.1 | Mengmonster | 1 | Geen asbest |

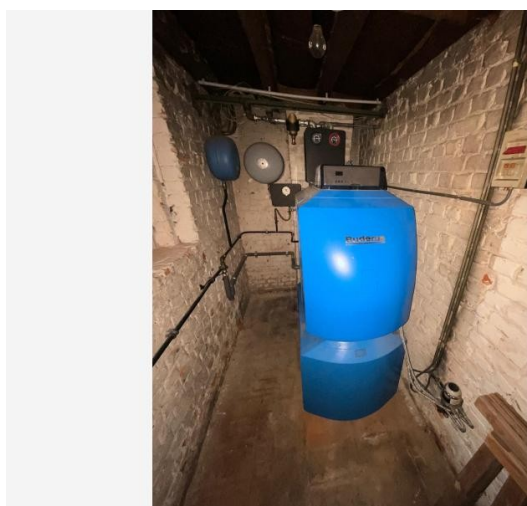
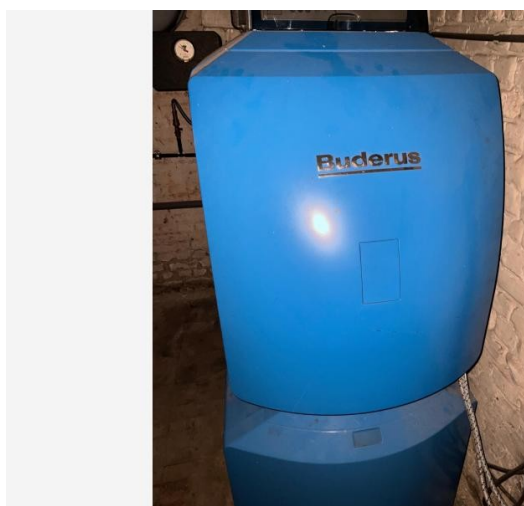
### Fiche 5: CV-ketel (niet verdacht)

| Beschrijving | Notitie | Terug te vinden op plannen |
|---|---|---|
| Fiche 5: CV-ketel (niet verdacht) | De CV-ketel (dichtingen, isolerend materiaal) is niet asbestverdacht. | Plan 1.1: Niv -1 |

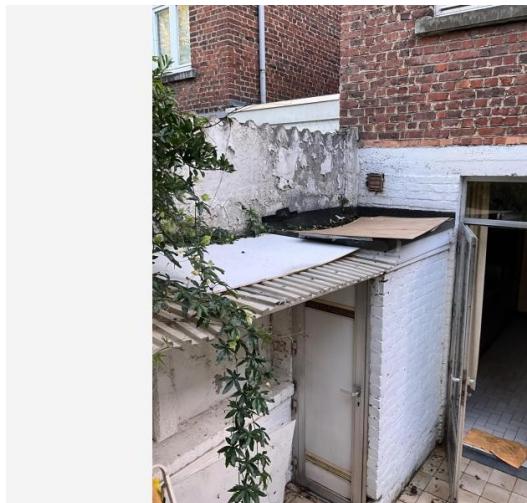
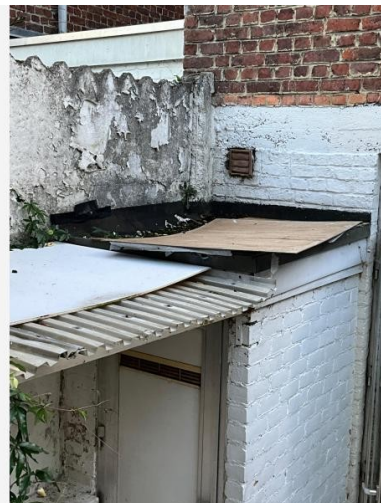
## Fiche 9: Dakbedekking plat dak (niet verdacht)

| Beschrijving | Notitie | Terug te vinden op plannen |
|---|---|---|
| Fiche 9: Dakbedekking plat dak (niet verdacht) | De dakbedekking (EPDM) is niet asbestverdacht. Het is niet uitgesloten dat de EPDM werd gelegd op bestaande, mogelijk asbestverdachte roofing. Bij werken, laat dit controleren. | Plan 1.3: Niv +0 plafonds |
