# Asbestinventarisatattest

Kartuizersstraat 5, 3052 Oud-Heverlee

Attestnummer : 20250409-000346.000

Uitgegeven op : 09.04.2025

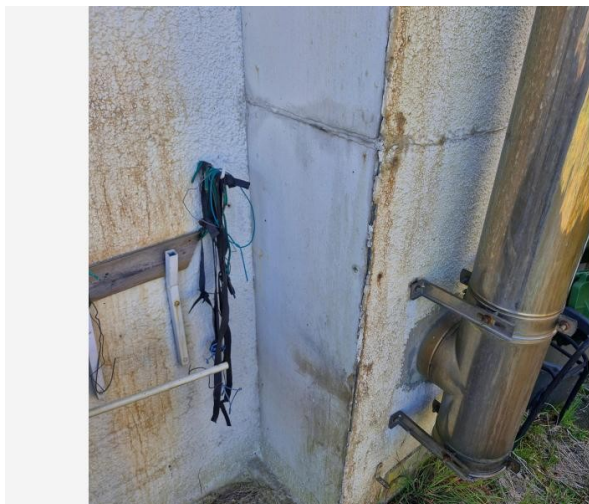
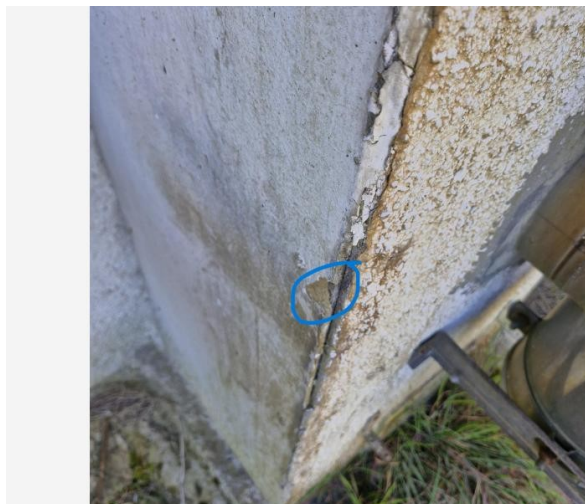
Het asbestmateriaal valt onder de mijlpaal van 2034.

Bij verwijdering is de kans op hoge asbeststofconcentratie vrij laag.

| Eindbeoordeling materiaalisico | Zeer laag materiaalisico en/of zeer lage kans op vezelvrijgave |

| Gebondenheid | Categorie 1: hechtgebonden in oorsprong |
| Asbestsoort (vezeltype) | Alleen chrysotiel |
| Toestand van het materiaal | Onbeschadigd, niet verweerd |

| # | Type | Referentie | Resultaat |
|---|---|---|---|
| 1.1 | Puntmonster | MM2 | Chrysotiel |

| Beschrijving | plaat (afvoerkoker) |

Verwijderen

- Zorg voor een veilig beheer. Vermijd het beschadigen van het asbestmateriaal. Controleer de toestand jaarlijks op wijzigingen.

- Eenvoudige handelingen: mag via doe-het-zelf of door werknemer(s) met opleidingsattest eenvoudige handelingen  
Dit mag via doe-het-zelf of door werknemer(s) met opleidingsattest eenvoudige handelingen.

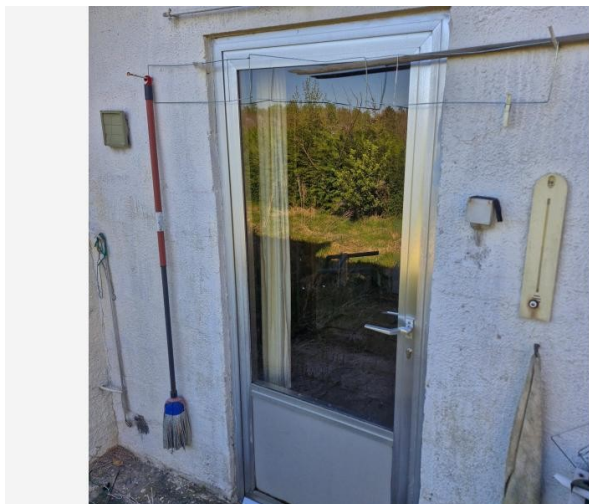
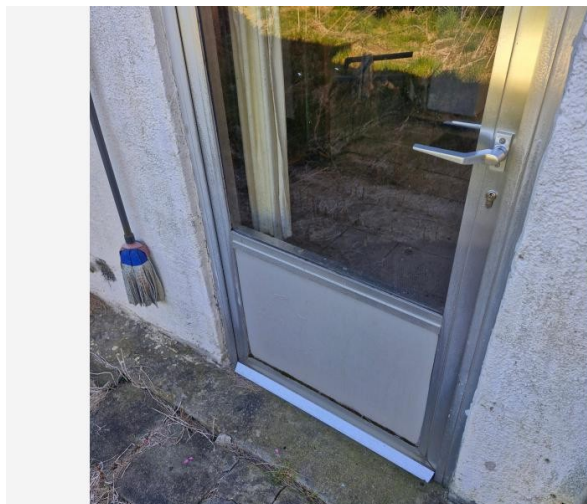
Het asbestmateriaal valt onder de mijlpaal van 2040.

| Eindbeoordeling materiaalisico | Laag materiaalisico en/of verlaagde kans op vezelvrijgave |

| Asbestsoort (vezeltype) | Crocidoliet aanwezig |
| Toestand van het materiaal | Onbeschadigd, niet verweerd |

| Beschrijving | deurpaneel |

Zorgvuldig beheren

- Zorg voor een veilig beheer. Vermijd het beschadigen van het asbestmateriaal. Controleer de toestand jaarlijks op wijzigingen.

- Eenvoudige handelingen: mag via doe-het-zelf of door werknemer(s) met opleidingsattest eenvoudige handelingen  
Deurpaneel op zijn geheel verwijderen.

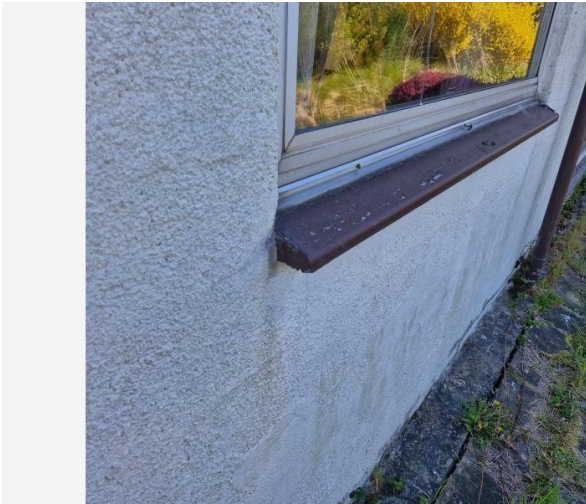
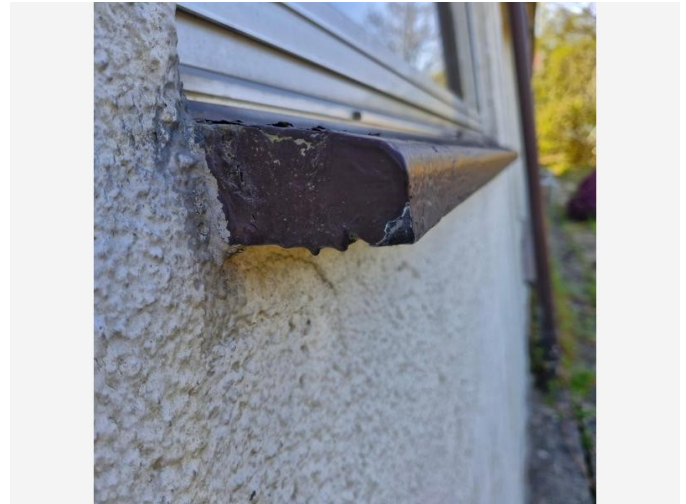
Het asbestmateriaal valt onder de mijlpaal van 2040.

| Eindbeoordeling materiaalisico | Zeer laag materiaalisico en/of zeer lage kans op vezelvrijgave |

| Asbestsoort (vezeltype) | Alleen chrysotiel |
| Toestand van het materiaal | Onbeschadigd, niet verweerd |

| # | Type | Referentie | Resultaat |
|---|---|---|---|
| 3.1 | Puntmonster | MM4 | Chrysotiel |

| Beschrijving | vensterbank |

Zorgvuldig beheren

- Zorg voor een veilig beheer. Vermijd het beschadigen van het asbestmateriaal. Controleer de toestand jaarlijks op wijzigingen.

- Eenvoudige handelingen: mag via doe-het-zelf of door werknemer(s) met opleidingsattest eenvoudige handelingen  
Dit mag via doe-het-zelf of door werknemer(s) met opleidingsattest eenvoudige handelingen.

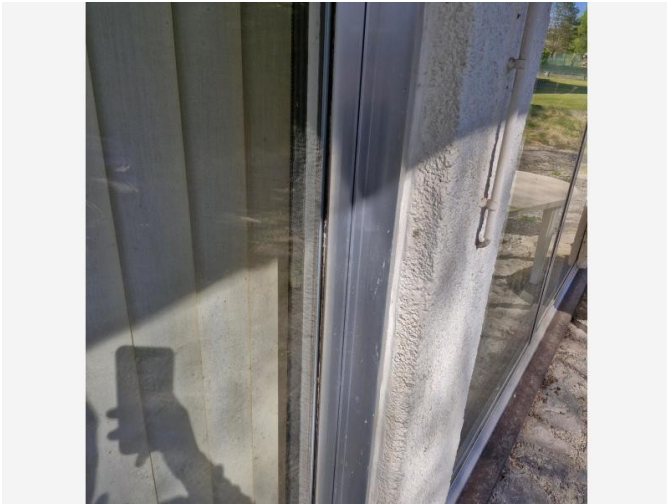
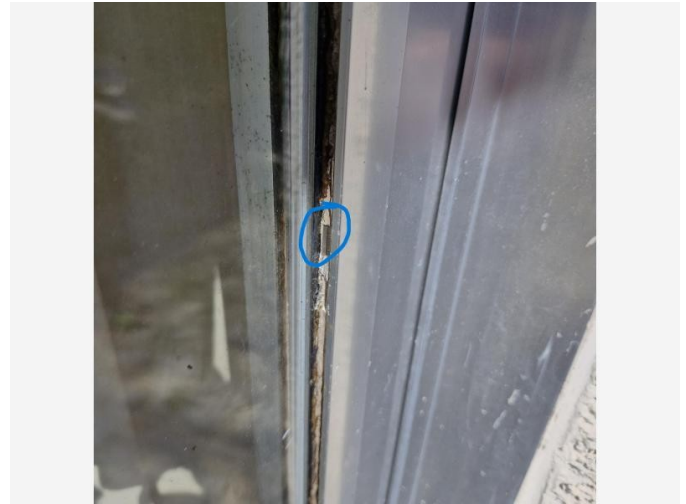
Het asbestmateriaal valt onder de mijlpaal van 2040.

| Eindbeoordeling materiaalisico | Laag materiaalisico en/of verlaagde kans op vezelvrijgave |

| Asbestsoort (vezeltype) | Alleen chrysotiel |
| Toestand van het materiaal | Licht beschadigd, licht verweerd. Intact calciumsilicaatmateriaal of categorie III 'gebondenheid' |

| # | Type | Referentie | Resultaat |
|---|---|---|---|
| 4.1 | Puntmonster | MM3 | Chrysotiel |

| Beschrijving | mastiek (ramen) |

Zorgvuldig beheren

- Zorg voor een veilig beheer. Vermijd het beschadigen van het asbestmateriaal. Controleer de toestand jaarlijks op wijzigingen.

- Eenvoudige handelingen: enkel door erkend asbestverwijderaar  
Kan niet zonder breek- of kapwerk verwijderd worden. Het risico dat hierbij dus asbestvezels vrijkomen, is hoog. Laat dit dus best doen door een erkend asbestverwijderaar die steeds over de nodige opleidingsattesten beschikt.

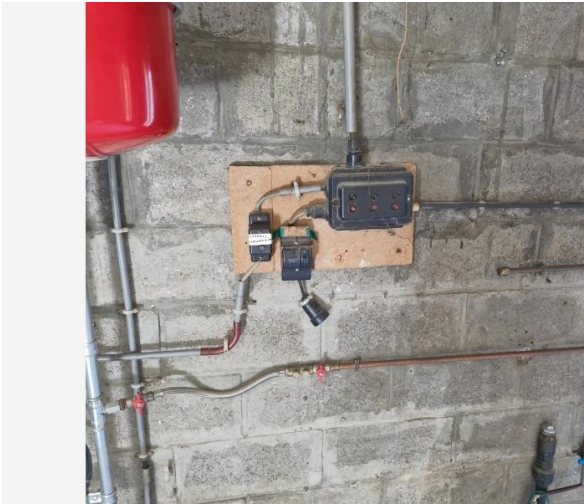
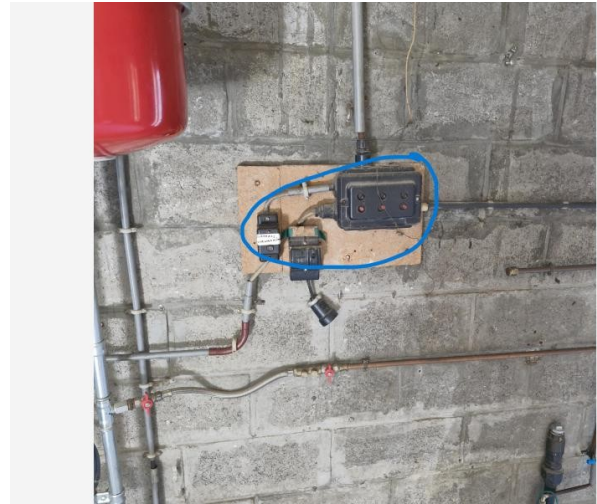
Het asbestmateriaal valt onder de mijlpaal van 2040.

| Eindbeoordeling materiaalisico | Laag materiaalisico en/of verlaagde kans op vezelvrijgave |

| Asbestsoort (vezeltype) | Crocidoliet aanwezig |
| Toestand van het materiaal | Onbeschadigd, niet verweerd |

| Beschrijving | elektriciteitskastje |

Zorgvuldig beheren

- Zorg voor een veilig beheer. Vermijd het beschadigen van het asbestmateriaal. Controleer de toestand jaarlijks op wijzigingen.

- Eenvoudige handelingen: mag via doe-het-zelf of door werknemer(s) met opleidingsattest eenvoudige handelingen  
Gelet op de aard van de bevestiging kunnen de componenten op relatief eenvoudige wijze op hun geheel verwijderd en afgevoerd worden. Hou rekening met PBM's en veiligheidsvoorschriften.

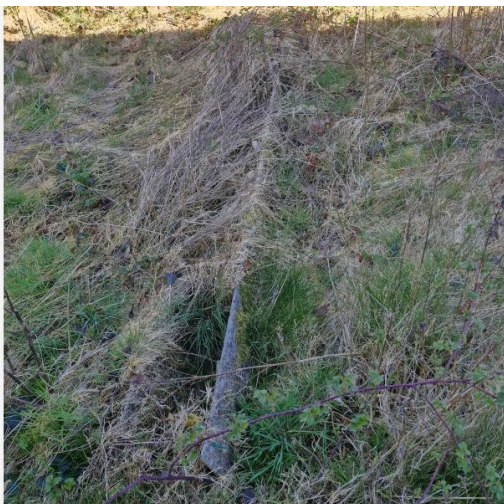
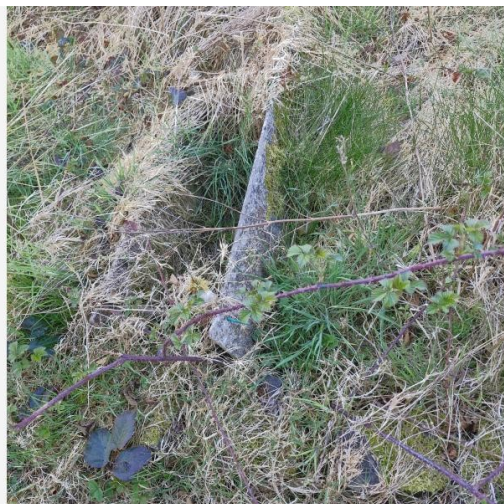
Het asbestmateriaal valt onder de mijlpaal van 2040.

| Eindbeoordeling materiaalrisico | Laag materiaalrisico en/of verlaagde kans op vezelvrijgave |

| Asbestsoort (vezeltype) | Crocidoliet aanwezig |
| Toestand van het materiaal | Licht beschadigd, licht verweerd. Intact calciumsilicaatmateriaal of categorie III 'gebondenheid' |

| Beschrijving | cementplaat |

Zorgvuldig beheren

- Zorg voor een veilig beheer. Vermijd het beschadigen van het asbestmateriaal. Controleer de toestand jaarlijks op wijzigingen.

- Eenvoudige handelingen: mag via doe-het-zelf of door werknemer(s) met opleidingsattest eenvoudige handelingen  
Op zijn geheel verwijderen.

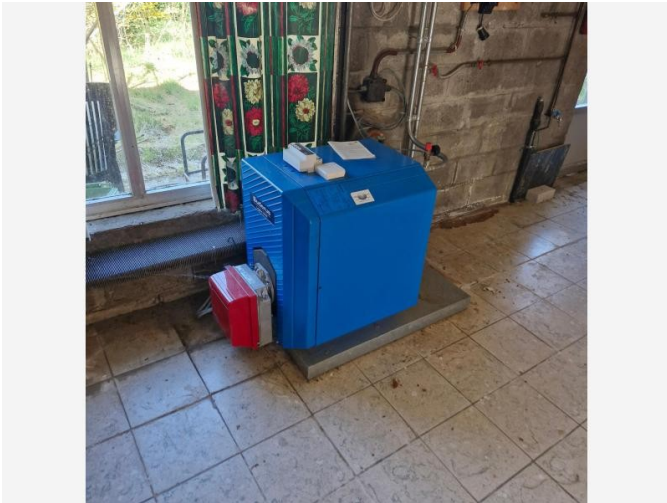
**Bouwjaar:** 2005

*Constructies gebouwd vanaf 2001 moeten niet onderzocht worden*

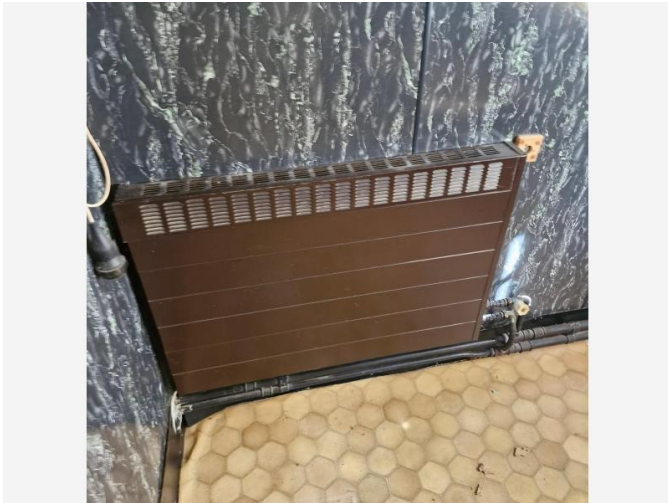
In het binnenwerk van het verwarmingselement kunnen er asbestverdachte materialen aanwezig zijn. (pakkingen, dichtingen, asbestkoord ... )

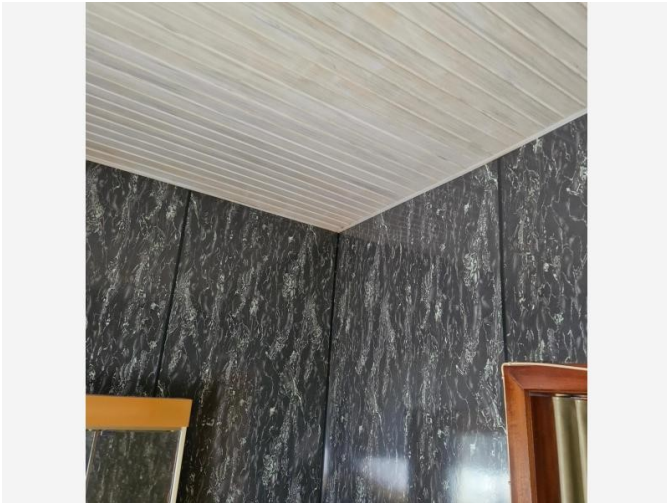
Niet asbestverdacht.

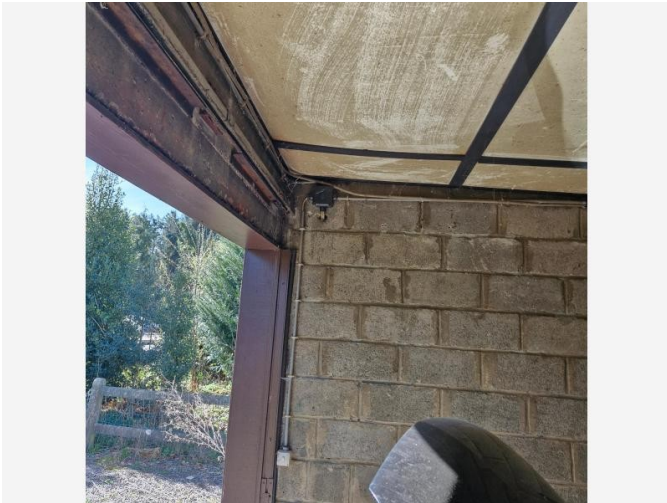
## Fiche 10: geen pleisterwerk (garage)

Blote muren.

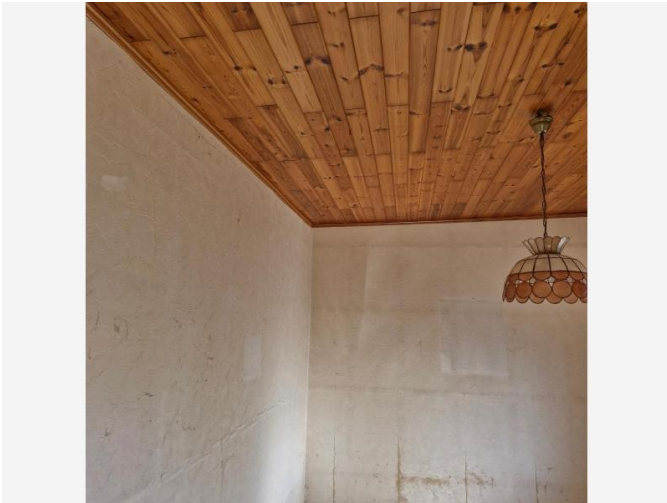
Houten planchetten / vezelplaten

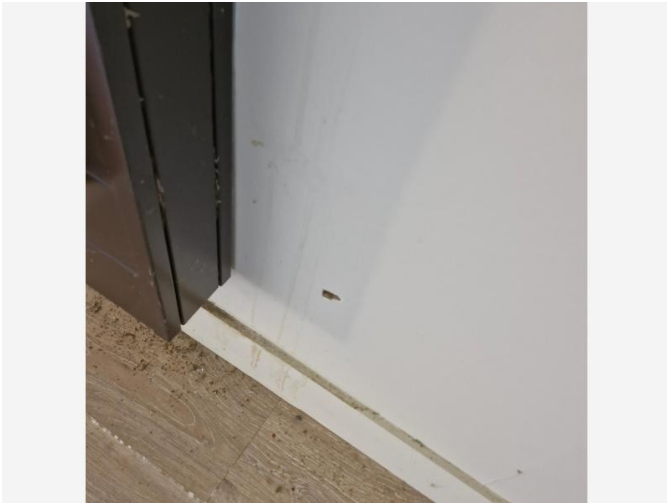
Ik heb een staal opgestuurd naar labo. Zie bewijsstuk.

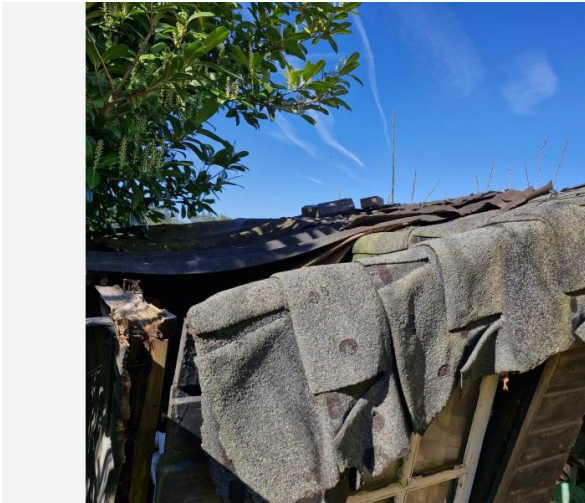
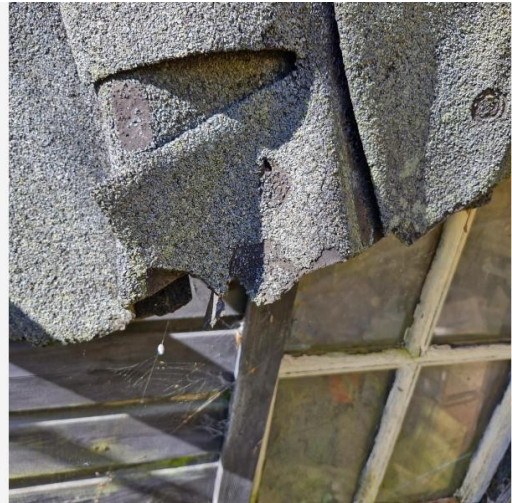
## Fiche 13: Roofing (vervallen tuinhuis)

Geen asbest

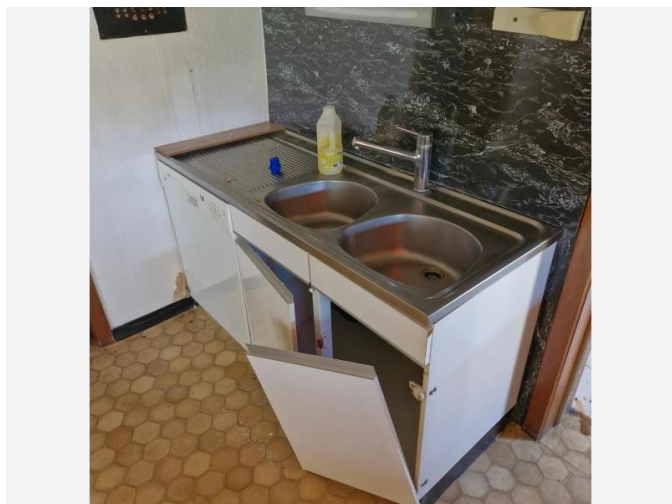
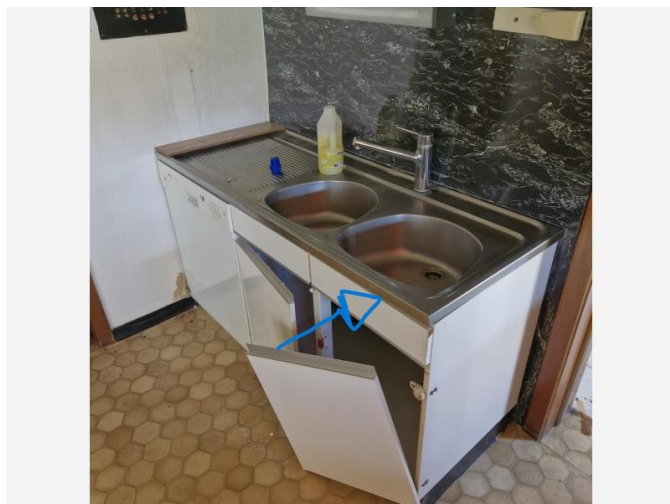
## Fiche 14: lijmlaag (onderkant spoelbak)

Geen asbest

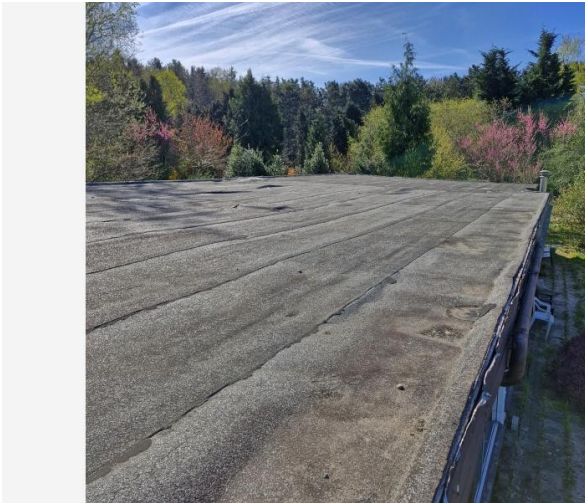
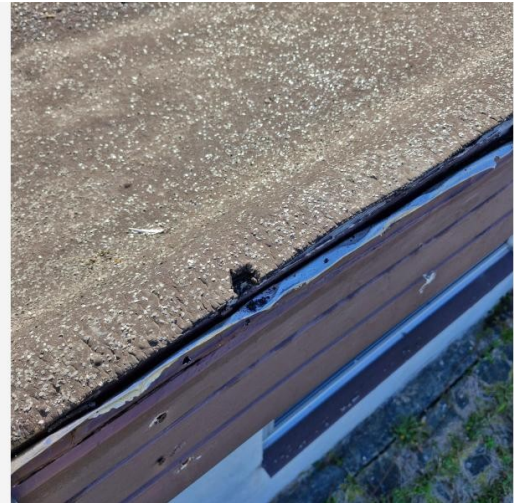
## Fiche 15: Roofing huis

Geen asbest
