Asbestinventarisatetest

Watermolenstraat 12, 3018 Leuven

Attestnummer : 20260515-000178.000

Uitgegeven op : 15.05.2026

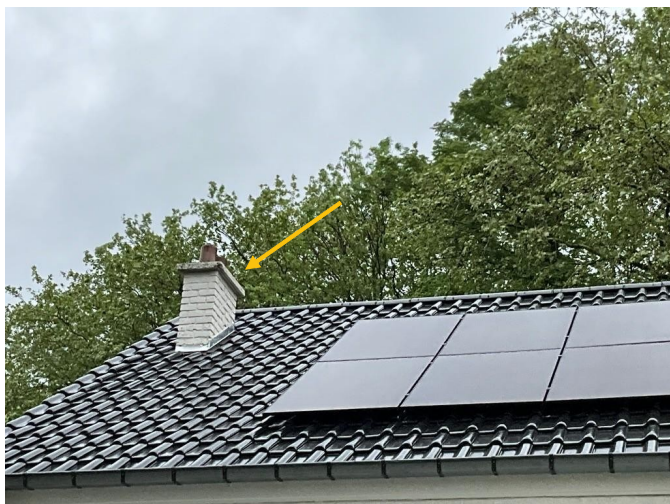
Situeringfoto

Tijdelijke beperking

Reden: Het te onderzoeken materiaal situeert zich hoger dan 3,50 m te rekenen vanaf een veilige ondergrond

Uitleg van de asbestdeskundige: Het rookgaskanaal is niet beoordeeld. Aan de buitenzijde is het hoger dan 3,5 meter om de schoorsteen te inspecteren. Het is niet zichtbaar of er een asbestverdacht rookgaskanaal aanwezig is in de schoorsteen. Conform ons inspectieprotocol mogen wij een beperking inroepen voor hoogtes hoger dan 3,5 m. Houdt hier bij renovatiewerken rekening mee.

(Asbest)materiaal	Rookgaskanaal
Karakterisatie	Asbest (verdacht)
Primaire drager	HVAC infrastructuur en uitrusting

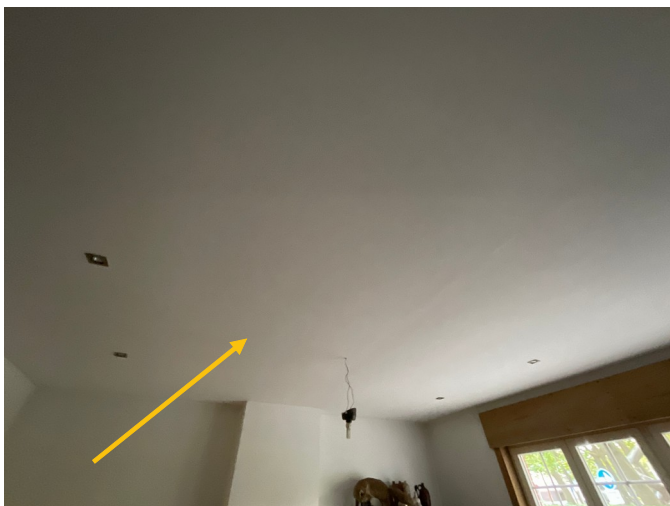
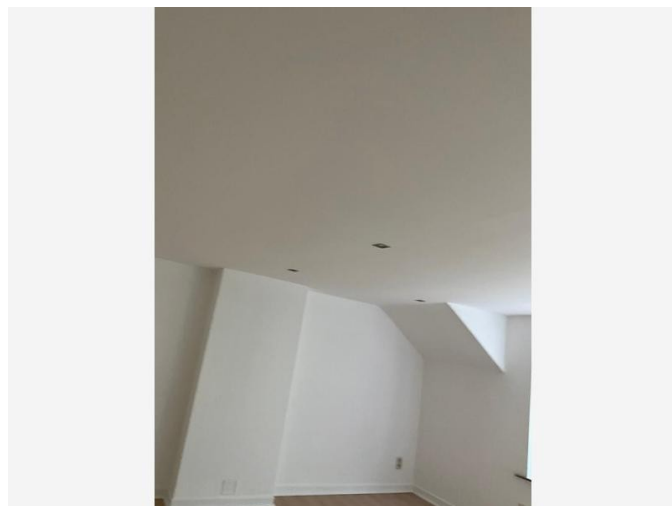
Informatie over een materiaal dat de asbestdeskundige niet kan waarnemen of vaststellen

Het plafond werd afgewerkt met een vals plafond, deels in gyprocplaten. Er werd geen nader onderzoek gedaan naar mogelijks achterliggende asbestverdachte materialen (bv. pleisterwerk) daar deze buiten de scope van huidig, niet-destructief, asbestattest valt.

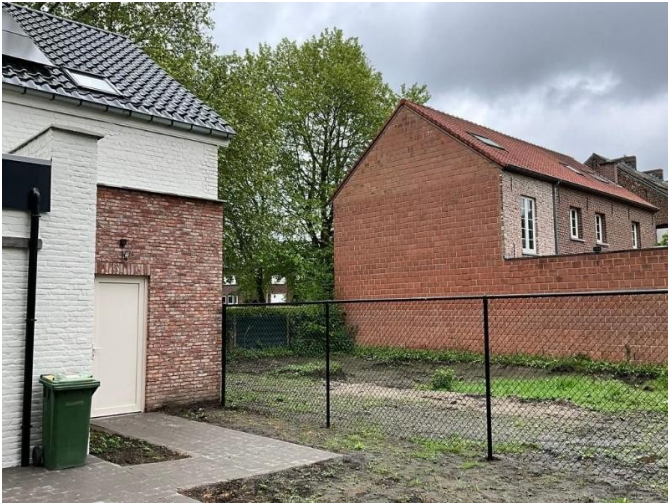
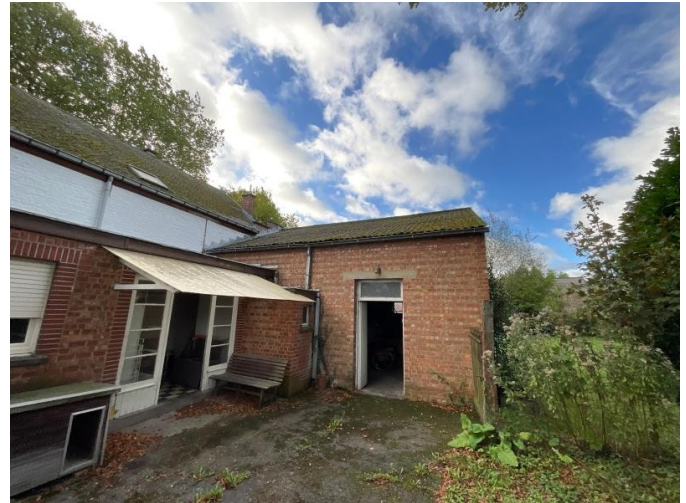
Informatie over een materiaal dat niet aanwezig is

Een gedeelte van de zijbouw en achterbouw is niet meer aanwezig.

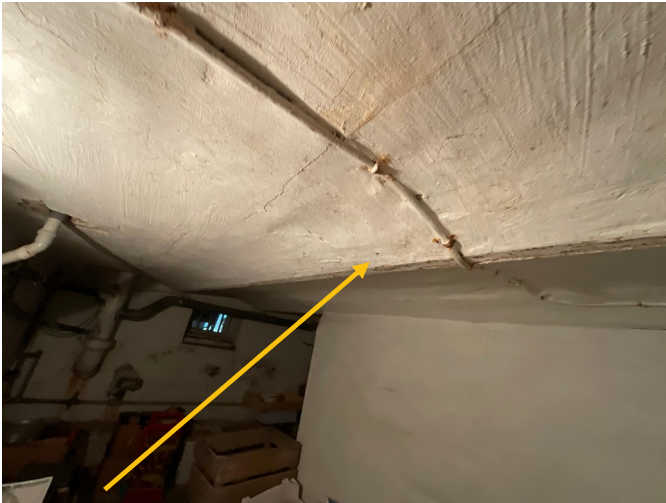
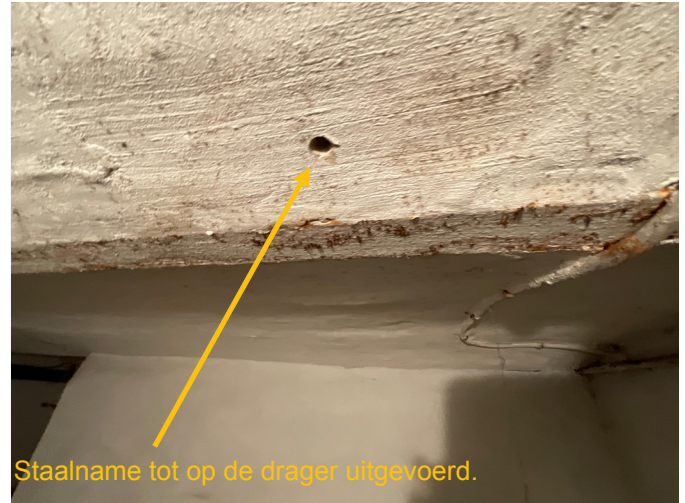
Fiche 4: Pleisterwerk plafond

Geen asbest

#	Type	Referentie	Resultaat
4.1	Mengmonster	MM02	Geen asbest

Beschrijving	Pleisterwerk plafond
Omgeving	Binnen
Primaire drager	Plafond
Bindmiddel van materiaal	Gips - kalk
Gebondenheid op basis van bindmiddel	Niet-hechtgebonden
Hoeveelheid (oppervlakte - dikte - aantal)	• 175,00 m ² - 1,00 cm - 1 stuk
Totaal volume	1,75 m ³
Identificatiemethode	Een monstername door de asbestdeskundige met laboanalyse door een asbestlabo.
Destructieve handeling voor identificatie	Nee
Opmerking	<p>Waar mogelijk, wordt staalname uitgevoerd conform het inspectieprotocol: in een droge ruimte zoals een slaapkamer, in een natte ruimte zoals een keuken of badkamer, in een traphal en in een stookruimte.</p> <p>Dit attest is een update van het vorige asbestattest (20241013-000040.000) waar de stalen correct en conform genomen zijn. Het resultaat is als dusdanig over genomen. Een gedeelte is ondertussen ook wel extra afgewerkt met gyproc.</p>

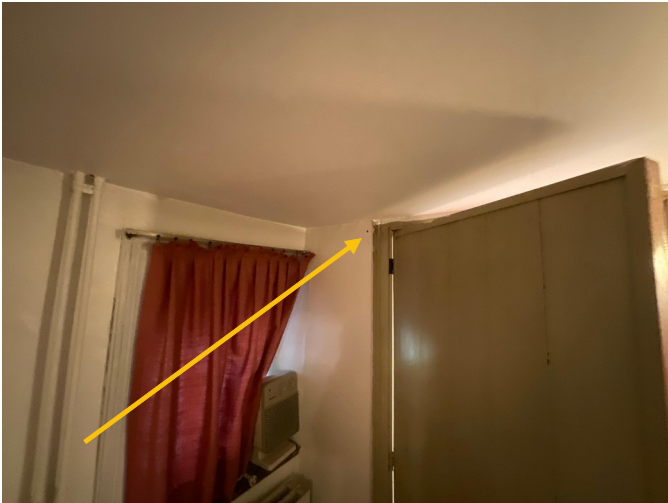
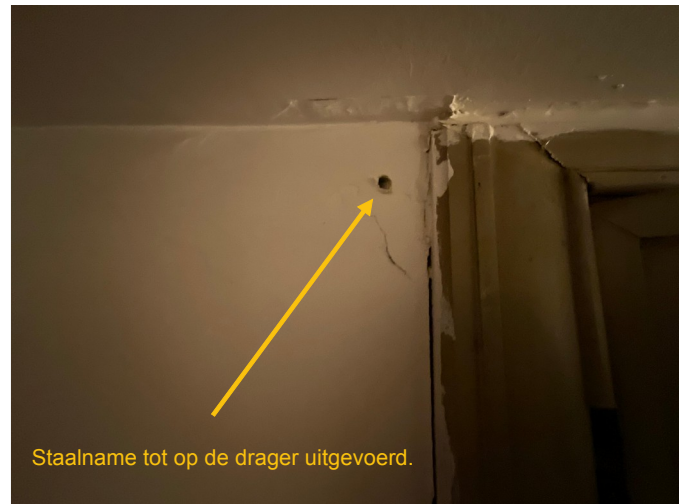
Fiche 5: Pleisterwerk wand

Geen asbest

#	Type	Referentie	Resultaat
5.1	Mengmonster	MM01	Geen asbest

Beschrijving	Pleisterwerk wand
Omgeving	Binnen
Primaire drager	Binnenwand
Bindmiddel van materiaal	Gips - kalk
Gebondenheid op basis van bindmiddel	Niet-hechtgebonden
Hoeveelheid (oppervlakte - dikte - aantal)	• 575,00 m ² - 1,00 cm - 1 stuk
Totaal volume	5,75 m ³
Identificatiemethode	Een monstername door de asbestdeskundige met laboanalyse door een asbestlabo.
Destructieve handeling voor identificatie	Nee
Opmerking	<p>Waar mogelijk, wordt staalname uitgevoerd conform het inspectieprotocol: in een droge ruimte zoals een slaapkamer, in een natte ruimte zoals een keuken of badkamer, in een traphal en in een stookruimte.</p> <p>Dit attest is een update van het vorige asbestattest (20241013-000040.000) waar de stalen correct en conform genomen zijn. Het resultaat is als dusdanig over genomen. Een gedeelte is ondertussen ook wel extra afgewerkt met gyproc.</p>
