Asbestinventarisatetest

Prosper Pouletlaan 5, 3000 Leuven
Gemeenschappelijke delen

Attestnummer : 20240621-000325.000

Uitgegeven op : 21.06.2024

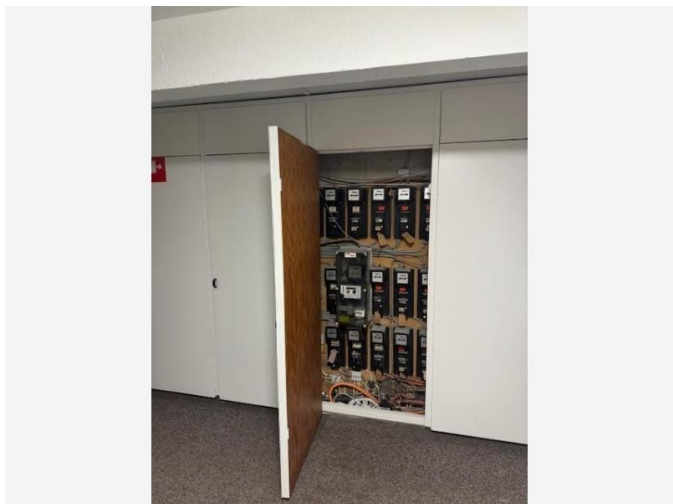
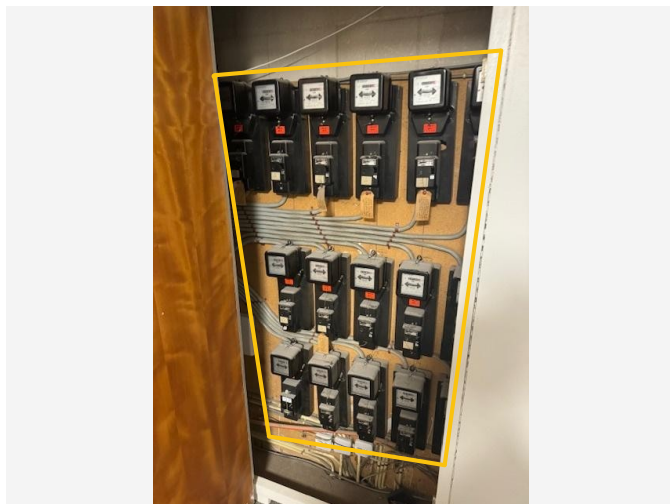
Het asbestmateriaal valt onder de mijlpaal van 2040.

Eindbeoordeling materiaalrisico	Laag materiaalrisico en/of verlaagde kans op vezelvrijgave
---------------------------------	--

Gebondenheid	Categorie 1: hechtgebonden in oorsprong
Asbestsoort (vezeltype)	Alleen chrysotiel
Asbestconcentratie	Laag (< 50%)
Afschermingsgraad van het gehele materiaal	Geheel of deels (ook) vrij aan de binnenlucht
Toestand van het materiaal	Licht beschadigd, licht verweerd. Intact materiaal type Pical – asbestboard of categorie III 'gebondenheid'

Beschrijving	Bakeliet toepassingen GD
Omgeving	Binnen
Primaire drager	Binnenwand
Asbestmateriaal	Plaat, paneel, tablet - Type Bakeliet
Bindmiddel van asbestmateriaal	Kunststof of -hars
Gebondenheid op basis van bindmiddel	Hecht
Hoeveelheid (oppervlakte - dikte - aantal)	• 0,30 m ² - 5,00 cm - 75 stuks
Totaal volume	1,125 m ³
Eenvoudig bereikbaar	Ja
Bevestigingswijze	• Geschroefd
Identificatiemethode	Vaststelling zonder monstername
Destructieve handeling voor identificatie	Nee
Opmerking	Bakeliet komt op ieder verdiep op dezelfde locatie terug.

- Zorg voor een veilig beheer. Vermijd het beschadigen van het asbestmateriaal. Controleer de toestand jaarlijks op wijzigingen.

- Eenvoudige handelingen: mag via doe-het-zelf of door werknemer(s) met opleidingsattest eenvoudige handelingen
Betreft een hechtgebonden asbestoepassing die in het geheel verwijderd kan worden zonder het materiaal te beschadigen, zorg voor voldoende PBM en dat er niemand in de nabije omgeving is.

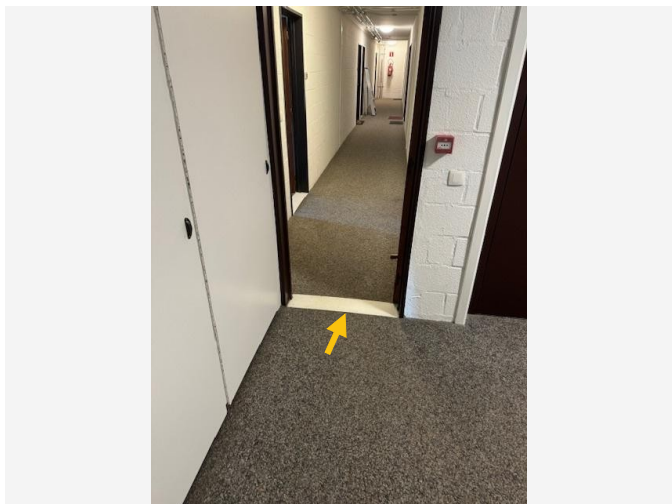
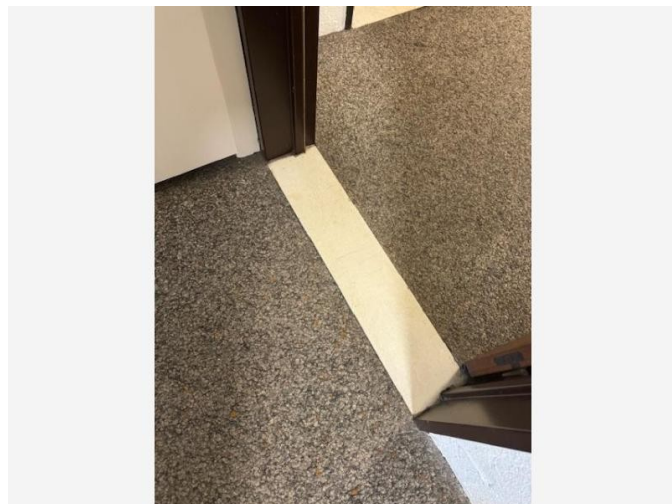
Het asbestmateriaal valt onder de mijlpaal van 2040.

Eindbeoordeling materiaalrisico	Laag materiaalrisico en/of verlaagde kans op vezelvrijgave
---------------------------------	--

Gebondenheid	Categorie 1: hechtgebonden in oorsprong
Asbestsoort (vezeltype)	Alleen chrysotiel
Asbestconcentratie	Laag (< 50%)
Afschermingsgraad van het gehele materiaal	Geheel of deels (ook) vrij aan de binnenlucht
Toestand van het materiaal	Licht beschadigd, licht verweerd. Intact materiaal type Pical – asbestboard of categorie III 'gebondenheid'

Beschrijving	Massal dorpel (wit)
Omgeving	Binnen
Primaire drager	Vloer
Asbestmateriaal	Plaat, paneel, tablet - Type Massal
Bindmiddel van asbestmateriaal	Cement
Gebondenheid op basis van bindmiddel	Hecht
Hoeveelheid (oppervlakte - dikte - aantal)	• 1,00 m ² - 5,00 cm - 12 stuks
Totaal volume	0,60 m ³
Eenvoudig bereikbaar	Ja
Bevestigingswijze	• Verlijmd, ingegoten, versmeerd
Identificatiemethode	Vaststelling zonder monstername
Destructieve handeling voor identificatie	Nee
Opmerking	Dorpels komen op ieder verdiep terug op dezelfde locatie.

- Zorg voor een veilig beheer. Vermijd het beschadigen van het asbestmateriaal. Controleer de toestand jaarlijks op wijzigingen.
- Voer bijkomende staalname(s) uit.

- Eenvoudige handelingen: mag via doe-het-zelf of door werknemer(s) met opleidingsattest eenvoudige handelingen
Door aannemer met opleidingsattest eenvoudige handelingen door lastige verlijming, mocht deze makkelijk loskomen kan men deze wel zelf dubbel verpakt afvoeren.

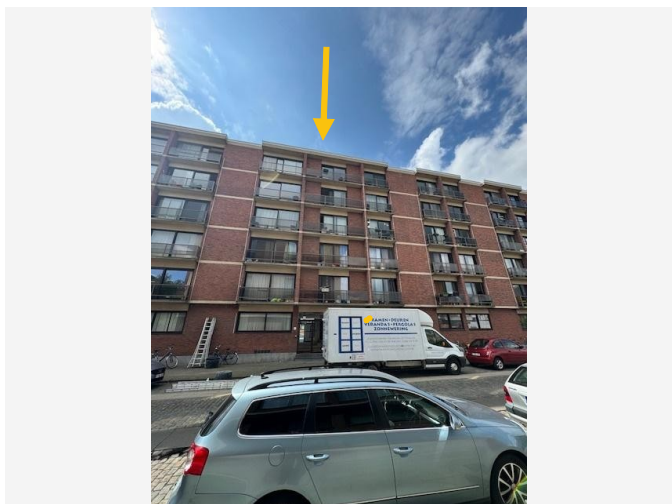
Permanente beperking

Reden: Het te onderzoeken materiaal situeert zich hoger dan 3,50 m te rekenen vanaf een veilige ondergrond

Uitleg van de asbestdeskundige: Het dak situeert zich hoger dan 3.5M vanaf een veilige ondergrond, geen andere manier om bij het dak te komen.

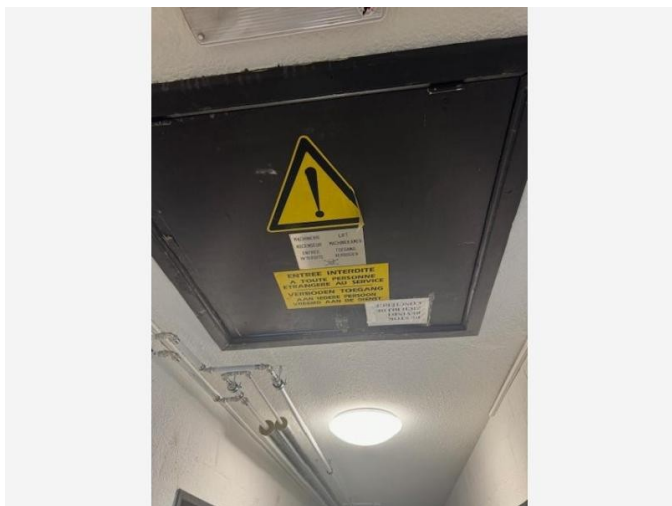
Permanente beperking

Reden: Het onderzoek kan niet uitgevoerd worden binnen de bepalingen van de Welzijnswet

Uitleg van de asbestdeskundige: Het luik naar de liftkamer is enkel toegankelijk voor bevoegden, ik heb deze ruimte niet kunnen onderzoeken.

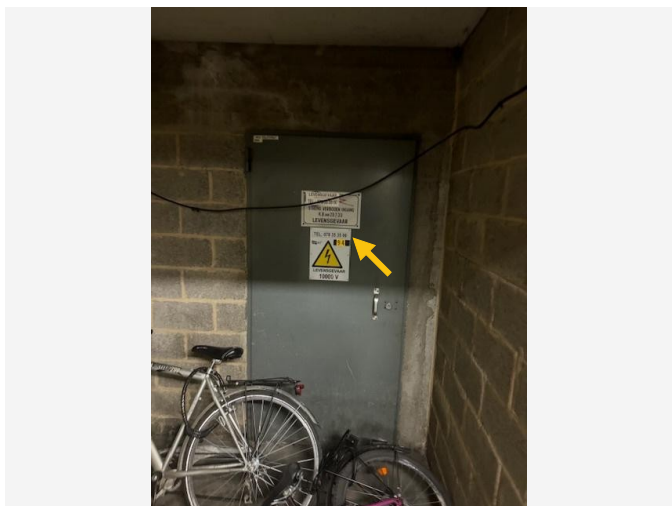
Permanente beperking

Reden: Het onderzoek kan niet uitgevoerd worden binnen de bepalingen van de Welzijnswet

Uitleg van de asbestdeskundige: Ruimte enkel te betreden door bevoegden, ruimte niet kunnen inspecteren.

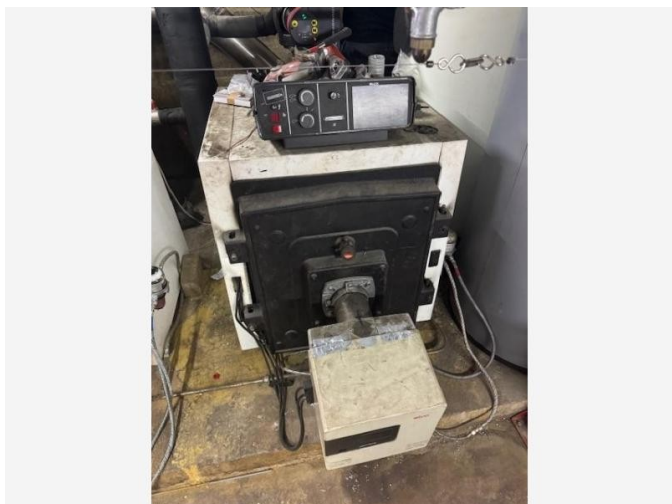
De pakkingen van deze ketels zijn mogelijks asbesthoudend. Pakking niet zichtbaar.

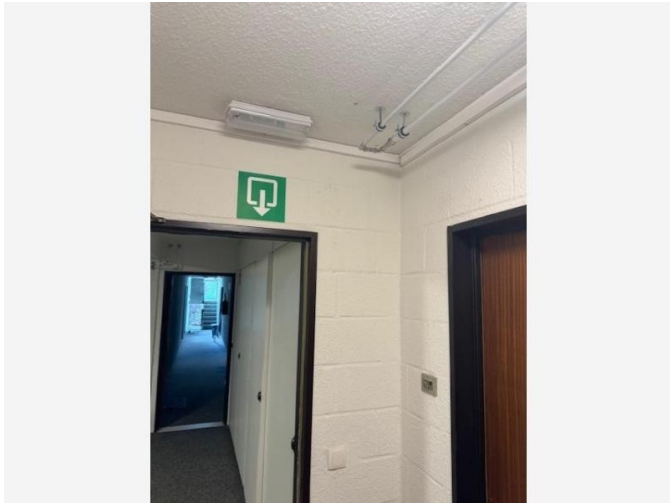
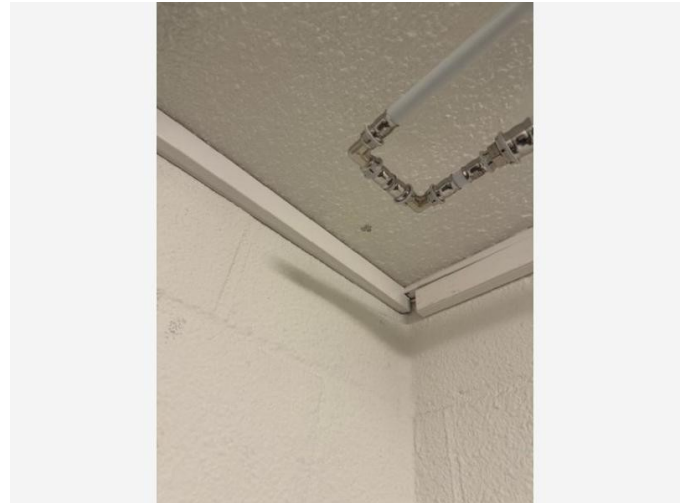
Fiche 9: Pleisterwerk plafond V+2

Geen asbest

#	Type	Referentie	Resultaat
9.1	Mengmonster	MM-04	Geen asbest

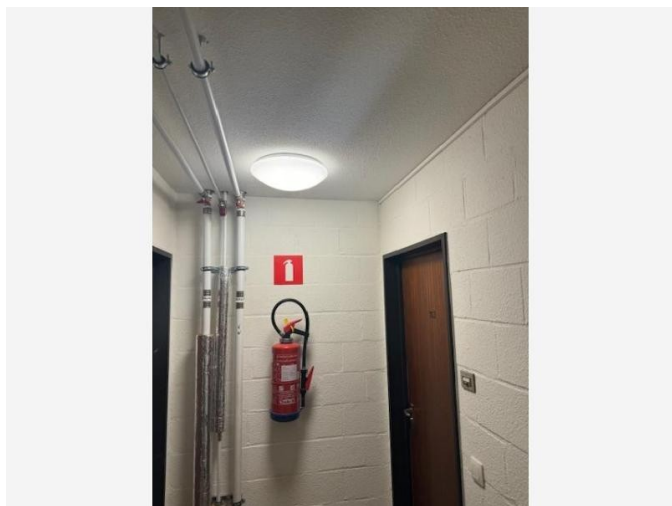
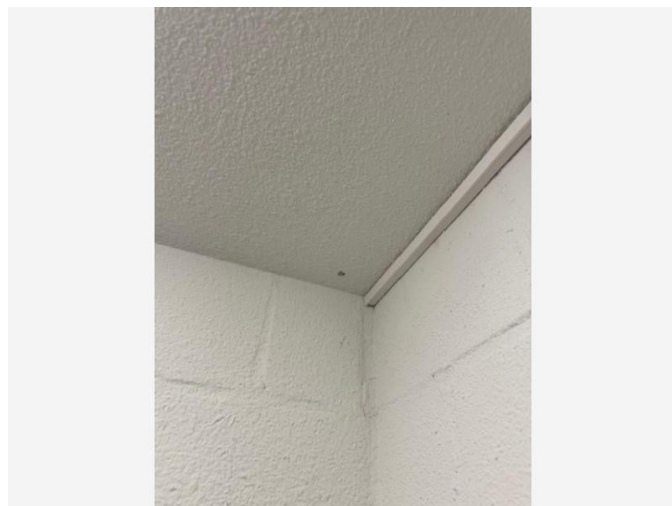
Fiche 10: Pleisterwerk plafond V+1

Geen asbest

#	Type	Referentie	Resultaat
10.1	Mengmonster	MM-02	Geen asbest

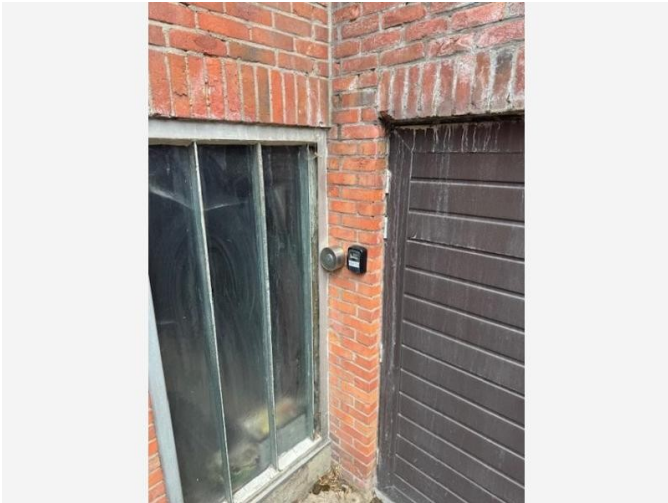
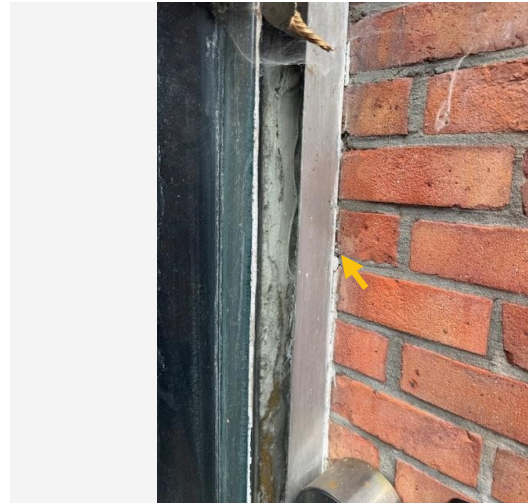
Geen asbest

#	Type	Referentie	Resultaat
11.1	Puntmonster	MM-07	Geen asbest

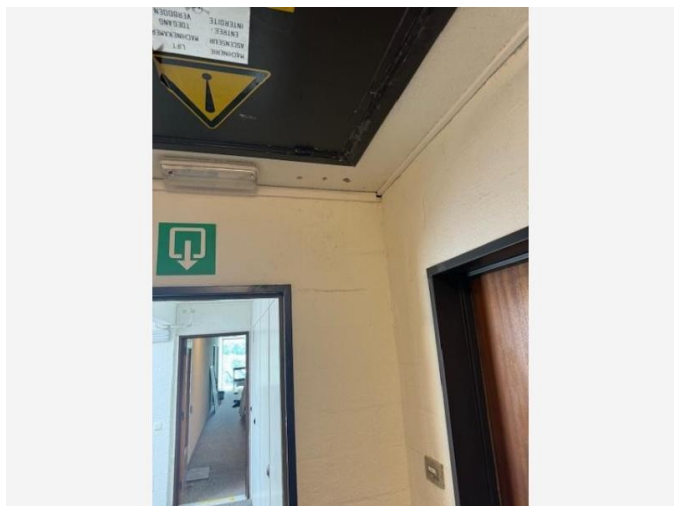
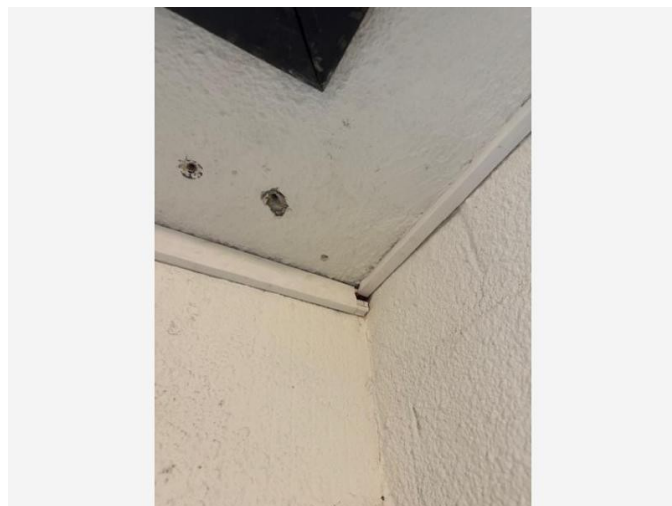
Geen asbest

#	Type	Referentie	Resultaat
12.1	Mengmonster	MM-08	Geen asbest

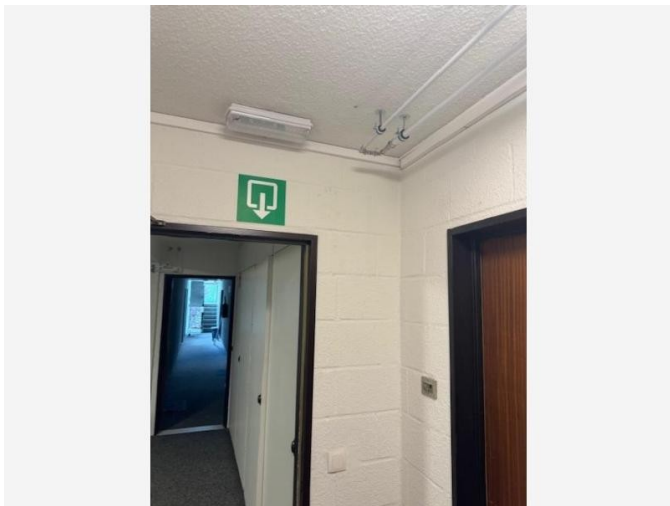
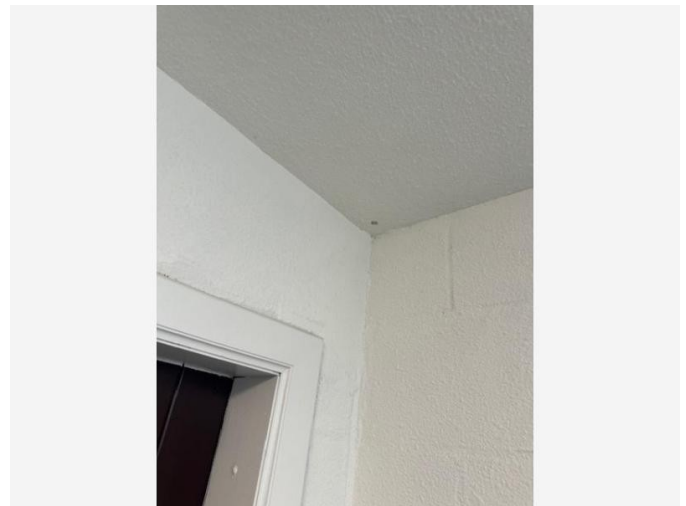
Geen asbest

#	Type	Referentie	Resultaat
13.1	Mengmonster	MM-06	Geen asbest

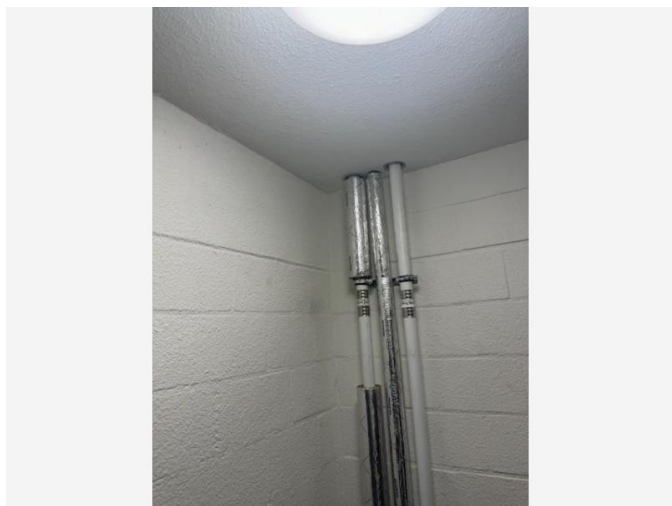
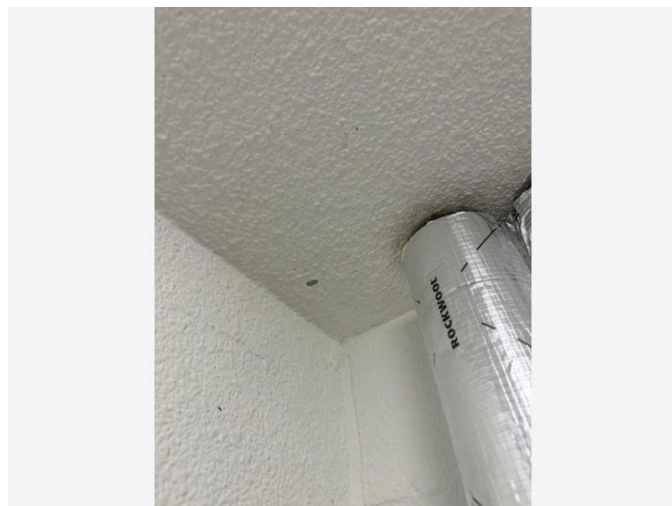
Geen asbest

#	Type	Referentie	Resultaat
14.1	Mengmonster	MM-01	Geen asbest

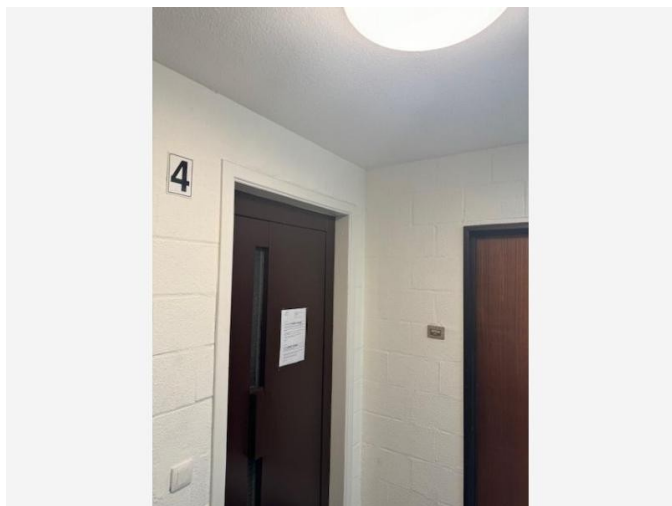
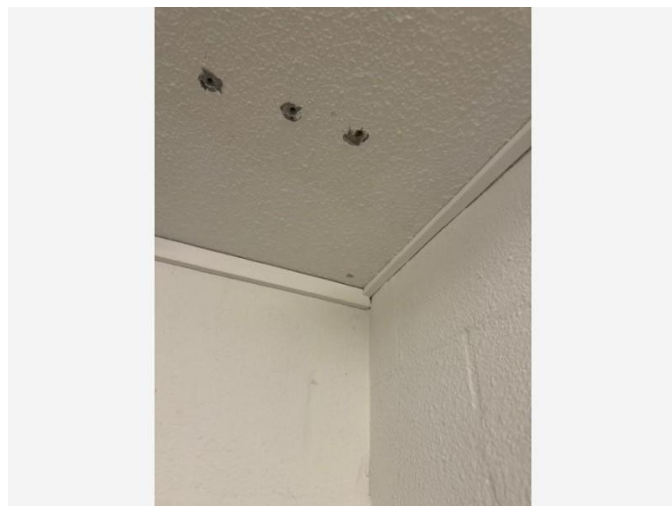
Geen asbest

#	Type	Referentie	Resultaat
15.1	Mengmonster	MM-05	Geen asbest
