Asbestinventarisatetest

Fonteinstraat 139/0001, 3000 Leuven

Attestnummer : **20260618-000331.000**

Uitgegeven op : **18.06.2026**

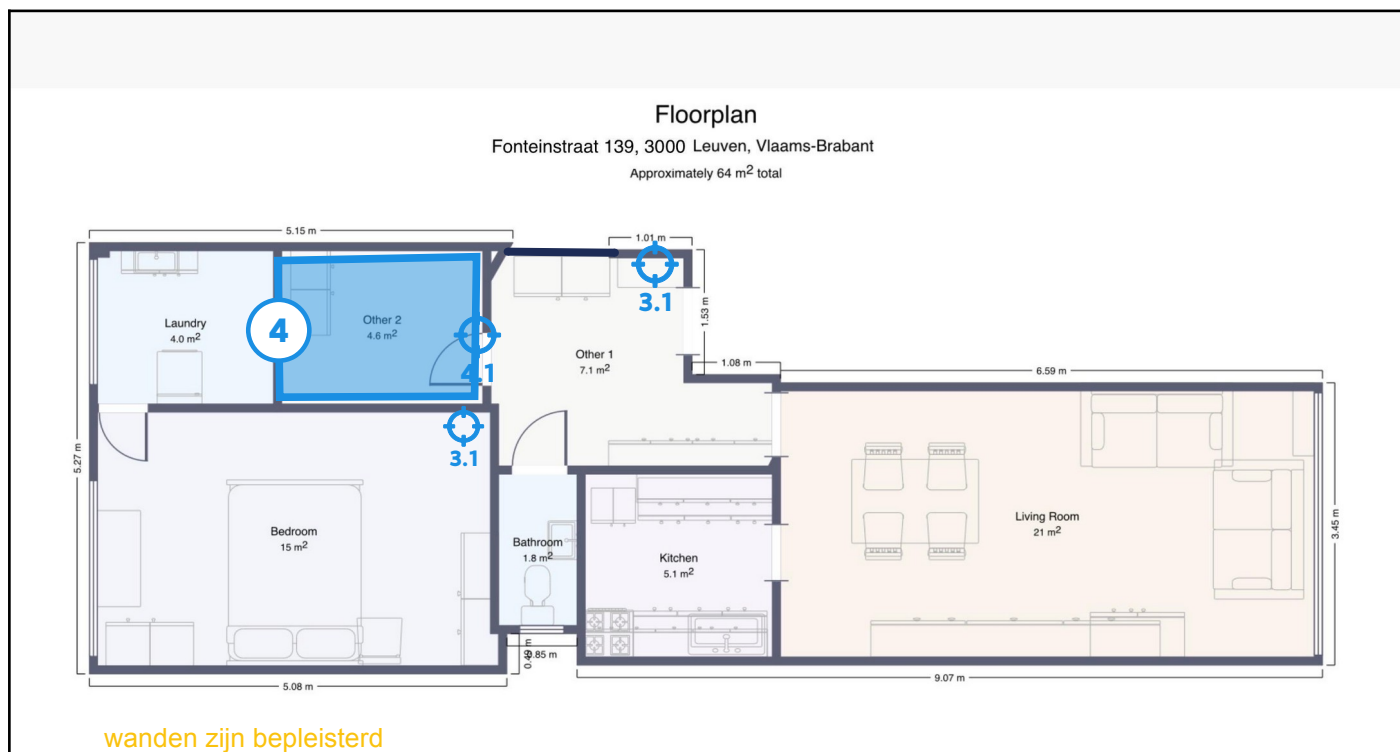
Plan 1.1: Niv +0

Beschrijving	Type	Actie
3. Pleisterwerk wanden	Geen asbest	-
3.1 Code: 1	Mengmonster	-
4. Vinyl	Geen asbest	-
4.1 Code: 3	Puntmonster	-

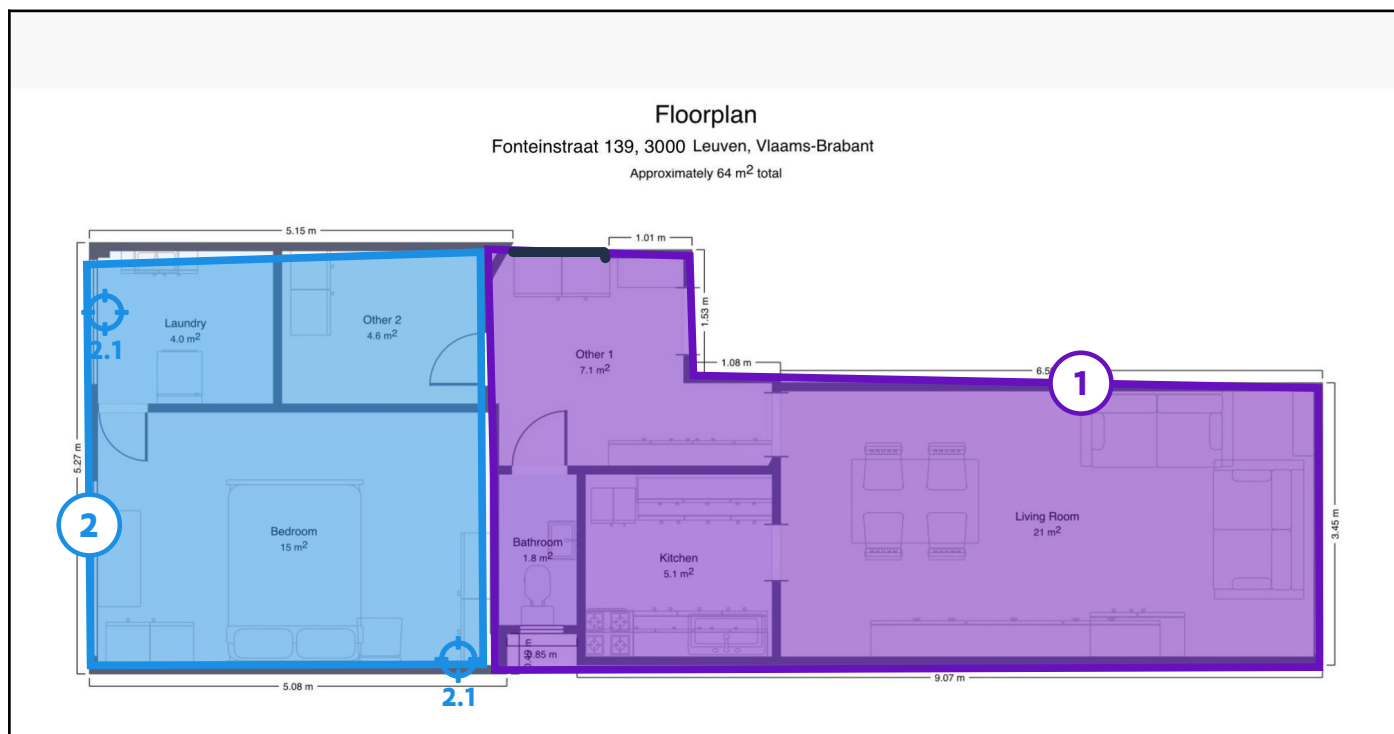
Plan 1.2: Niv +0

Beschrijving	Type	Actie
1. Plafonds bestaande uit voorzetpanelen	Advies	-
2. Pleisterwerk plafonds	Geen asbest	-
2.1 Code: 2	Mengmonster	-

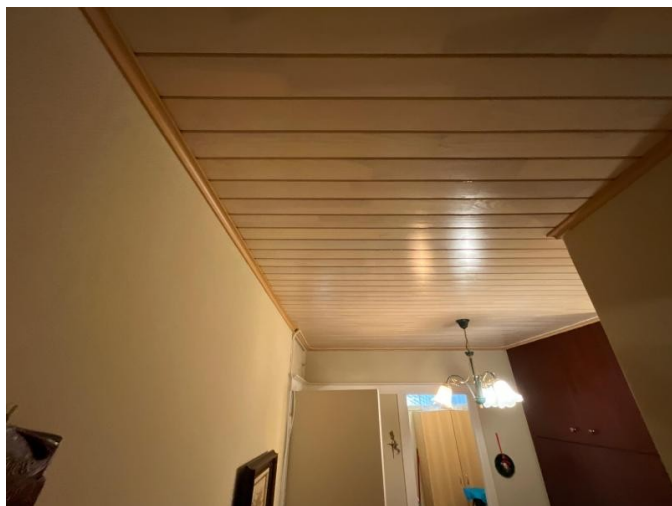
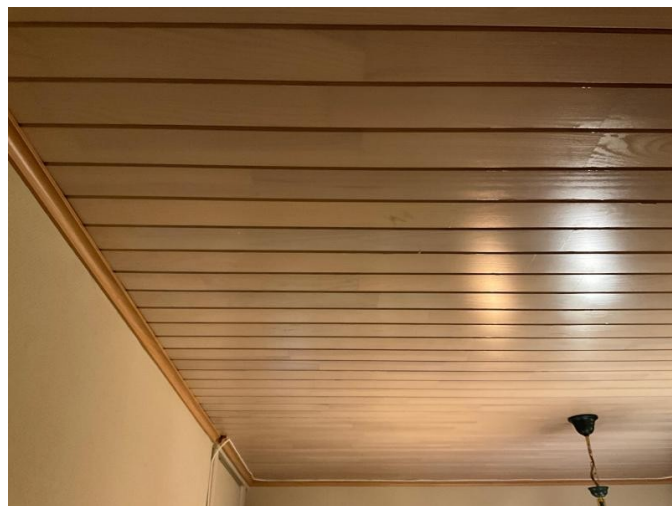
Informatie over een niet-asbestverdacht materiaal

De plafonds werden afgewerkt met niet-asbestverdachte voorzetpanelen die inspectie van de bedekte structuur (opbouw, pleisterwerk) verhinderen.

Basis voor advies	De asbestdeskundige beoordeelt het materiaal als niet-asbestverdacht.
Primaire drager	Plafond

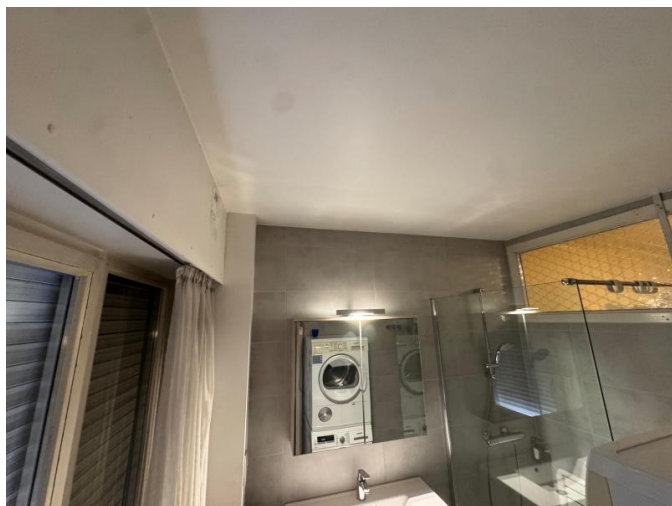
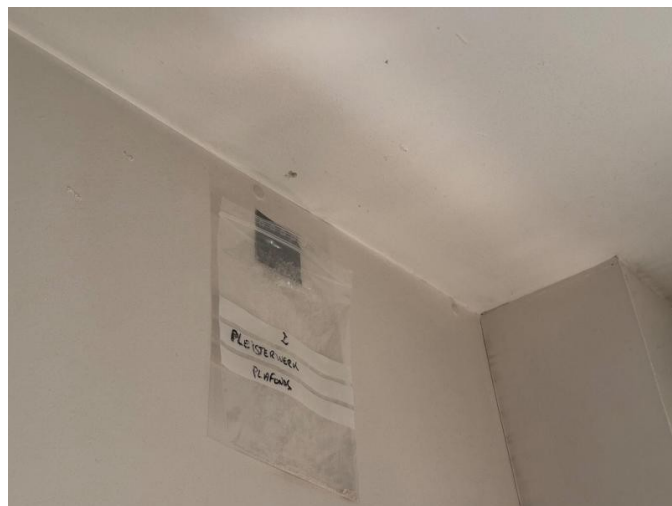
Fiche 2: Pleisterwerk plafonds

Conclusie

Geen asbest

#	Type	Referentie	Resultaat
2.1	Mengmonster	2	Geen asbest

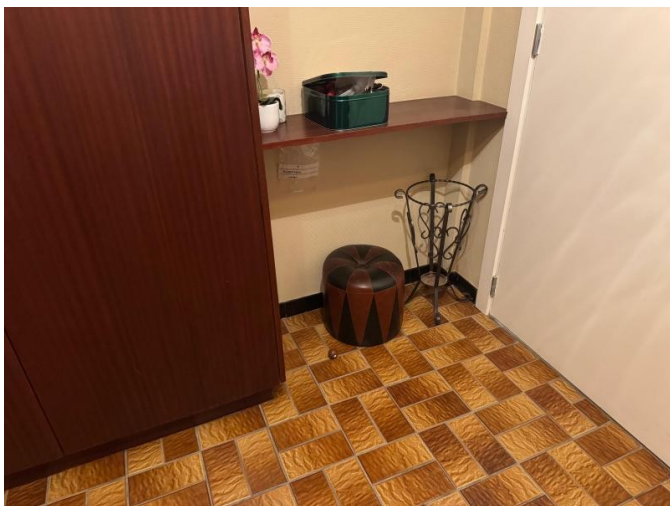
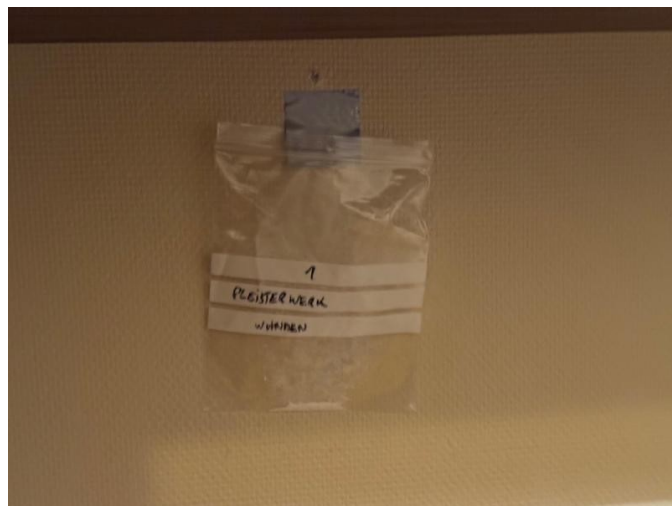
Fiche 3: Pleisterwerk wanden

Conclusie

Geen asbest

#	Type	Referentie	Resultaat
3.1	Mengmonster	1	Geen asbest

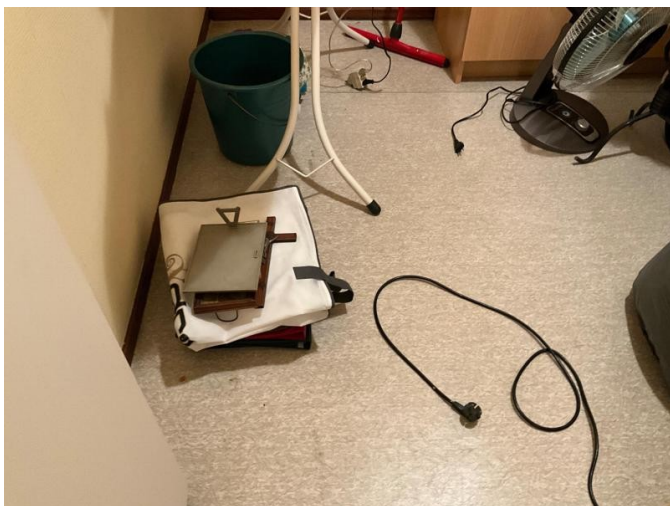
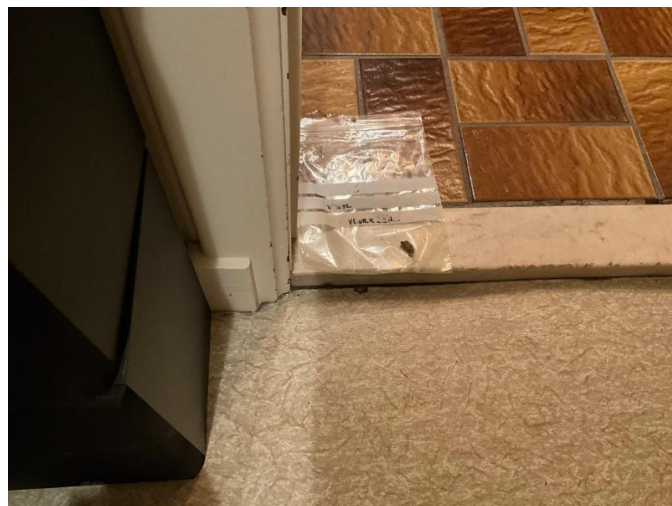
Conclusie

Geen asbest

#	Type	Referentie	Resultaat
4.1	Puntmonster	3	Geen asbest

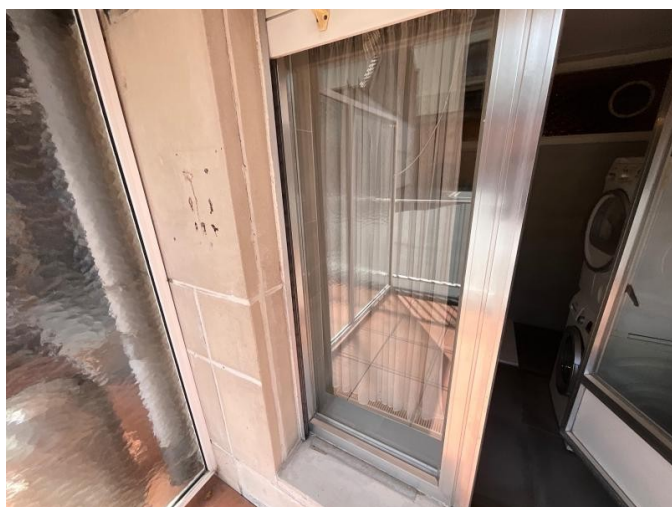
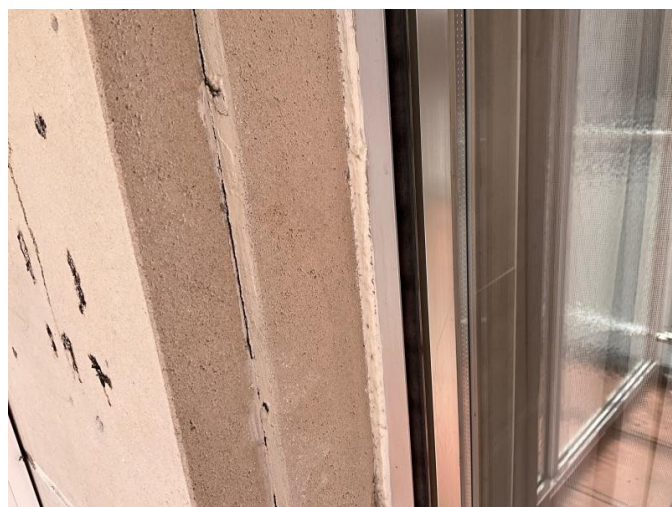
Beschrijving	Notitie	Terug te vinden op plannen
Fiche 5: Mastiek (niet verdacht)	Er is geen asbestverdachte mastiek aanwezig.	-
