Asbestinventarisatetest

Mussenstraat 31, 3000 Leuven

Attestnummer : 20250226-000189.000

Uitgegeven op : 26.02.2025

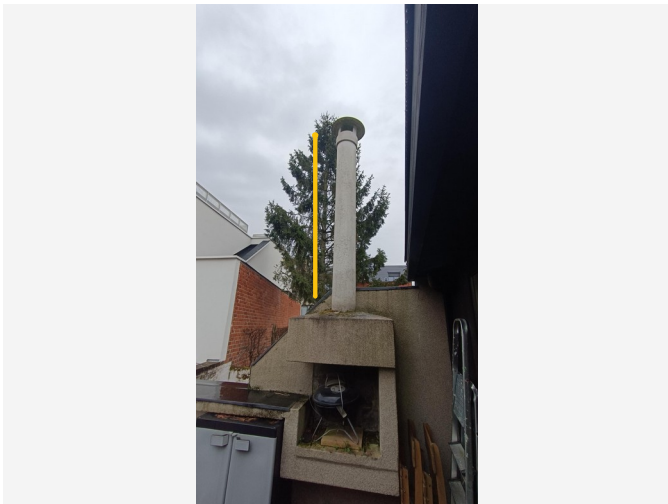
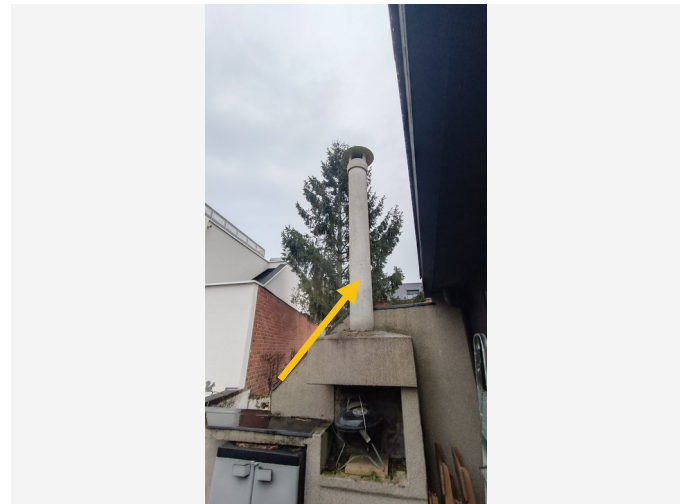
Het asbestmateriaal valt onder de mijlpaal van 2040.

Eindbeoordeling materiaalarisico	Laag materiaalarisico en/of verlaagde kans op vezelvrijgave
----------------------------------	---

Gebondenheid	Categorie 1: hechtgebonden in oorsprong
Asbestsoort (vezeltype)	Crocidoliet aanwezig
Asbestconcentratie	Laag (< 50%)
Afschermingsgraad van het gehele materiaal	Geheel of deels vrij aan de buitenlucht
Toestand van het materiaal	Licht beschadigd, licht verweerd. Intact calciumsilicaatmateriaal of categorie III 'gebondenheid'

Beschrijving	SCHOUW BOVEN OP HET DAK
Omgeving	Buiten
Primaire drager	HVAC infrastructuur en uitrusting
Asbestmateriaal	Buis, koker, leiding, pijp, doorvoer
Bindmiddel van asbestmateriaal	Cement
Gebondenheid op basis van bindmiddel	Hecht
Hoeveelheid (lengte - omtrek - dikte - aantal)	<ul style="list-style-type: none">• 1,00 m - 9,98 cm - 1,00 cm - 1 stuk
Totaal volume	< 0,001 m ³
Eenvoudig bereikbaar	Ja
Bevestigingswijze	<ul style="list-style-type: none">• Verlijmd, ingegoten, versmeerd
Identificatiemethode	Vaststelling zonder monstername
Destructieve handeling voor identificatie	Ja

- Zorg voor een veilig beheer. Vermijd het beschadigen van het asbestmateriaal. Controleer de toestand jaarlijks op wijzigingen.

De buis kan voorzichtig losgebeiteld worden , extra bevochtigen om stof te voorkomen + dragen van de nodige beschermingsmiddelen (mondmasker ffp3, handschoenen,tyvec) Bij de gemeente/containerpark afsluitzakken halen om dubbel in te pakken en af te voeren naar het containerpark als hechtgebonden asbestafval.

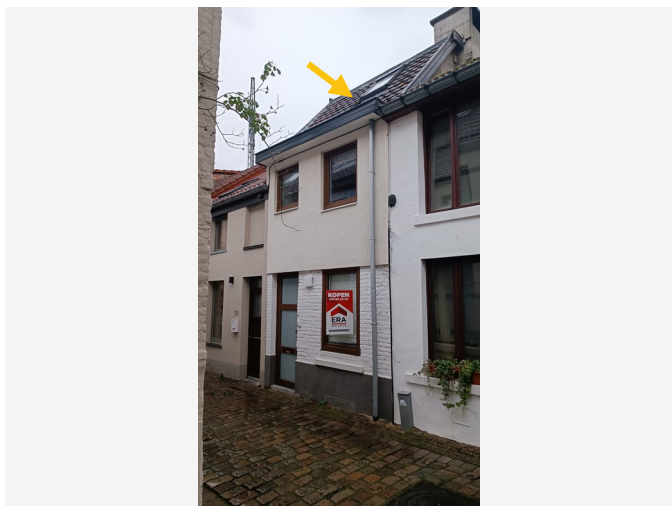
Tijdelijke beperking

Reden: Het te onderzoeken materiaal situeert zich hoger dan 3,50 m te rekenen vanaf een veilige ondergrond

Uitleg van de asbestdeskundige: ZEER ZICHTBAAR DAT VOLLEDIGE RENOVATIE WERD GEDAAN // ONDERDAK MOEILIK TE INSPECTEREN VIA VELUX//

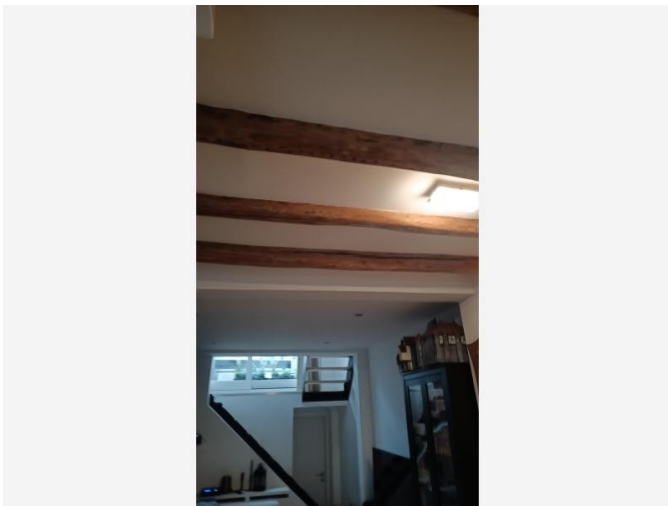
PLAFONDS AFGEWERKT MET GYPROC // Alle plafonds zijn afgewerkt met valse plafonds in plaatmateriaal. Het is niet duidelijk of er pleisterwerk aanwezig is achter deze valse plafonds, het is aangewezen om bijkomend onderzoek uit te voeren bij werken.

Het plafond bestaat uit gipsplaten. Zonder destructieve handeling is het niet mogelijk om na te gaan of er asbesthoudende materialen aanwezig zijn achter de plafondafwerking. Als bij sloop of renovatie blijkt dat er boven dit plafond nog pleisterwerk aanwezig is, moet dit bemonsterd worden.

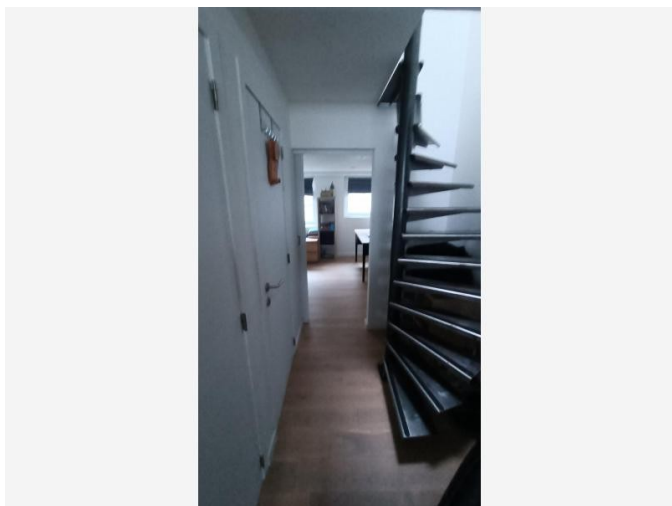
ONDERLAGEN EN LIJMEN KUNNEN ALTIJD BIJ DESTRUCTIEVE ONDERZOEK GEINSPECTEERD WORDEN // MAAR ZEER ZICHTBAAR VOLLEDIG VERNIEUWD//

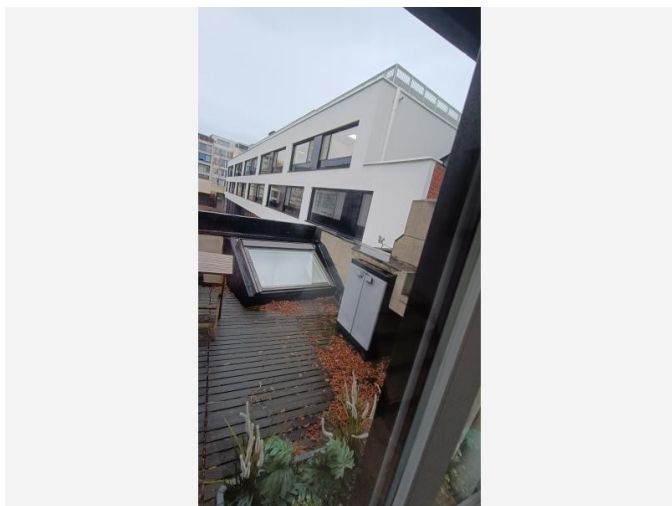
VOER VERDERE DESTRUCTIEVE ONDERZOEK OM DE ONDERLAGEN TE INSPECTEREN // ZICHTBAAR VOLLEDIGE RENOVATIES//

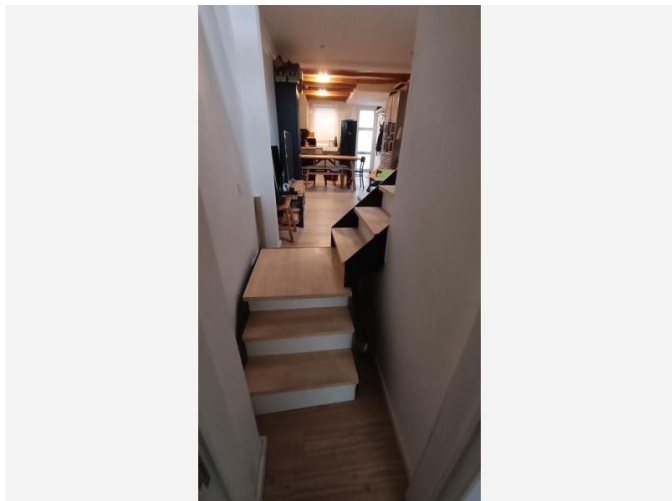
Fiche 6: VERSCHILLENDE MUREN AFGEWERKT MET GYPROC WANDEN

ZEER ZICHTBAAR VOLLEDIGE RENOVATIE MUREN EN PLAFONDS//
