Asbestinventarisatetest

Blokkenstraat 5, 3050 Oud-Heverlee

Attestnummer : 20240421-000092.000

Uitgegeven op : 21.04.2024

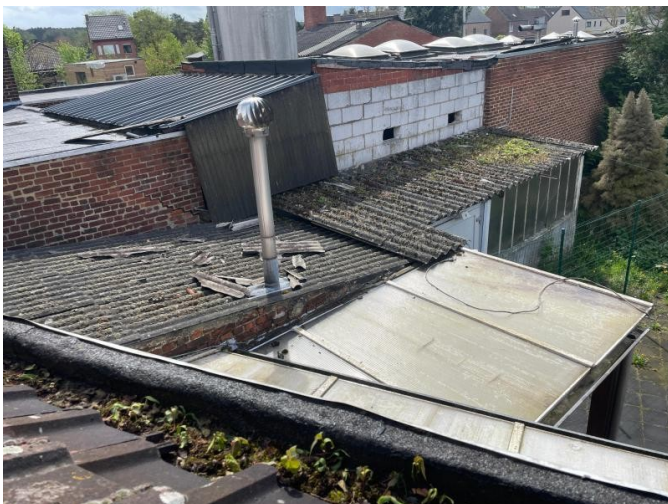
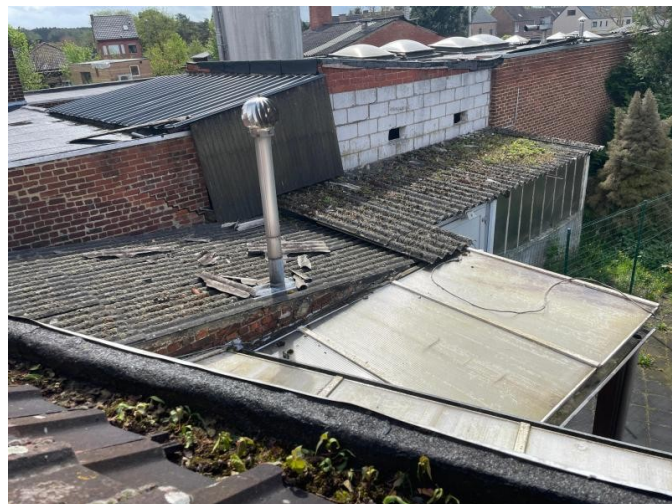
bevestigingsschroeven zijn verroest

Eindbeoordeling materiaalrisico	Verhoogd materiaalrisico en/of verhoogde kans op vezelvrijgave
Opmerking	gaat over volledig opp. tuinberging tegen bakkerij

Gebondenheid	Categorie 1: hechtgebonden in oorsprong
Asbestsoort (vezeltype)	Crocidoliet aanwezig
Asbestconcentratie	Laag (< 50%)
Afschermingsgraad van het gehele materiaal	Geheel of deels vrij aan de buitenlucht
Toestand van het materiaal	Matig beschadigd, matig verweerd

Beschrijving	gofplaten dak op berging zuidkant
Omgeving	Buiten
Primaire drager	Schuin dak
Asbestmateriaal	Dak- en gevelbekleding - Golfplaat

Verwijderen

- Eenvoudige handelingen: enkel door erkend asbestverwijderaar gaat toch over behoorlijk opp. in combinatie met de 2 andere golfplaat toepassingen .

Dus best via erkende verwijderaar

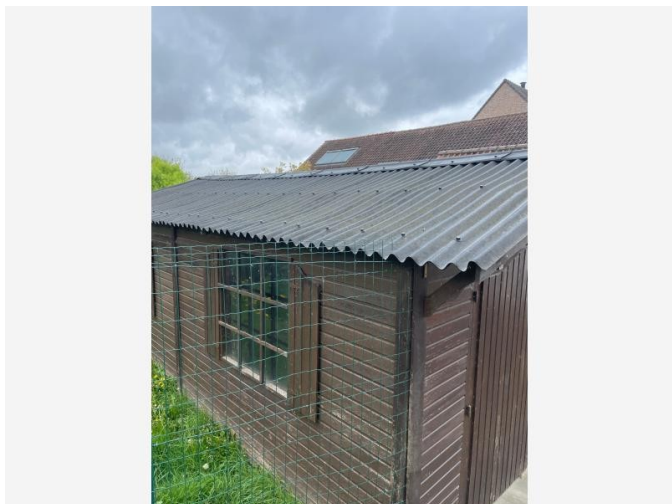
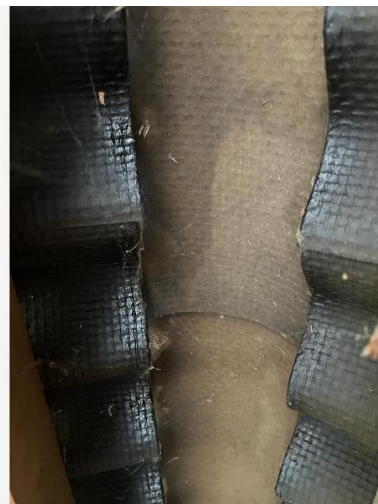
is later dan de andere toepassingen geplaatst en verkeerd in iets betere staat

platen zijn in betere staat dan de andere toepassingen en kunnen dus zelf verwijderd worden .

Eindbeoordeling materiaalrisico	Laag materiaalrisico en/of verlaagde kans op vezelvrijgave
Opmerking	gaat over volledige tuinberging achter het huis

Beschrijving	golfplaten dak tuinberging
Omgeving	Buiten
Primaire drager	Schuin dak
Asbestmateriaal	Dak- en gevelbekleding - Golfplaat
Bindmiddel van asbestmateriaal	Cement

Verwijderen

- Eenvoudige handelingen: mag via doe-het-zelf of door werknemer(s) met opleidingsattest eenvoudige handelingen is op beperkte hoogte en schroeven verkeren in goede staat

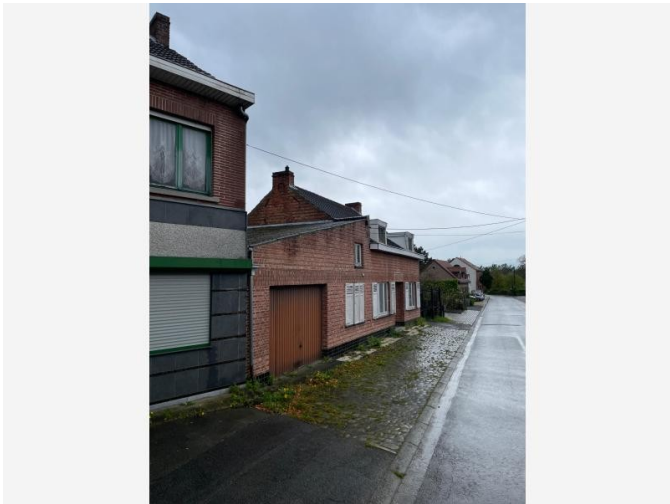
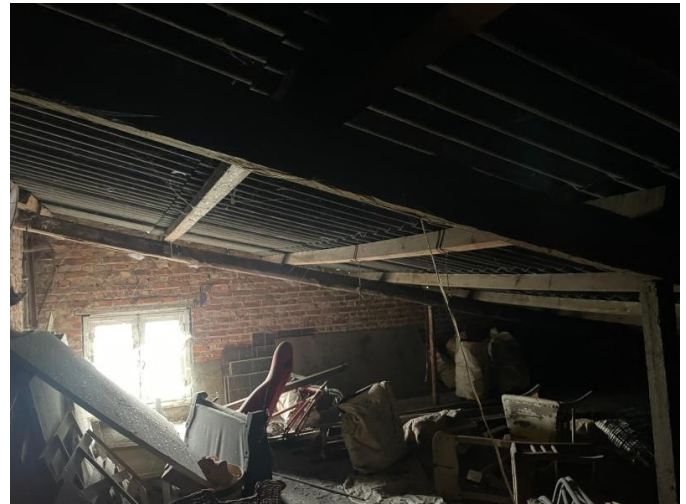
Fiche 3: golfplaten dak boven de volledige garage opp.

gaat om behoorlijke opp. in combinatie met de 2 andere golfplaattoepassingen

bevestigingsmateriaal is verroest

Eindbeoordeling materiaalrisico	Verhoogd materiaalrisico en/of verhoogde kans op vezelvrijgave
Opmerking	foto's van bovenaf waren niet mogelijk. Wel van binnenin op zolder

Gebondenheid	Categorie 1: hechtgebonden in oorsprong
Asbestsoort (vezeltype)	Crocidoliet aanwezig
Asbestconcentratie	Laag (< 50%)
Afschermingsgraad van het gehele materiaal	Geheel of deels vrij aan de buitenlucht
Toestand van het materiaal	Matig beschadigd, matig verweerd

Verwijderen

- Eenvoudige handelingen: enkel door erkend asbestverwijderaar is moeilijk bereikbaar gezien de hoogte .
Hoogtewerker zal dus noodzakelijk zijn.

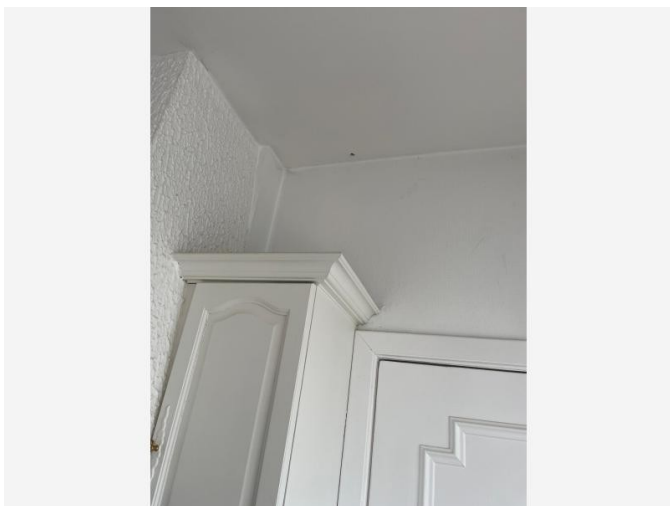
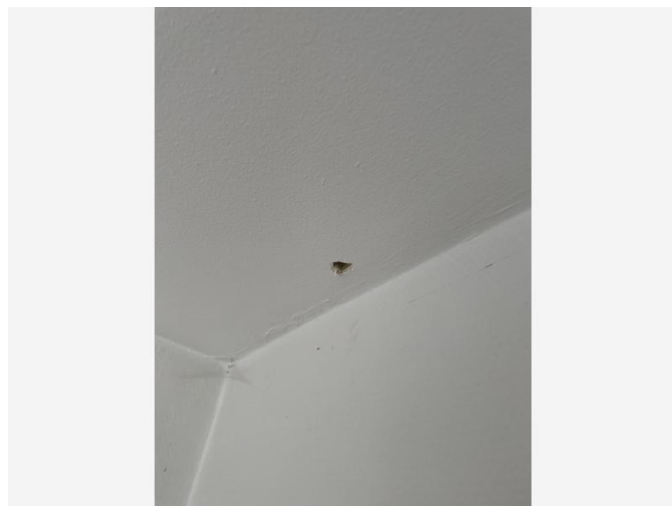
Fiche 4: pleisterwerk plafond

Geen asbest

#	Type	Referentie	Resultaat
4.1	Mengmonster	MN 2	Geen asbest

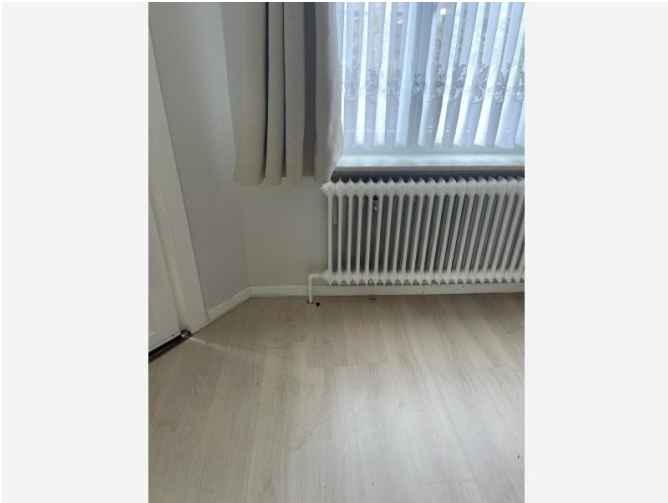
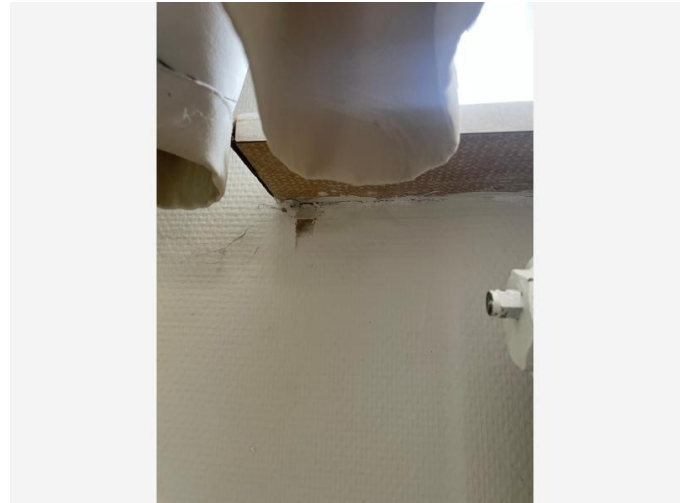
Fiche 5: pleisterwerk muur

Geen asbest

#	Type	Referentie	Resultaat
5.1	Mengmonster	MN 1	Geen asbest

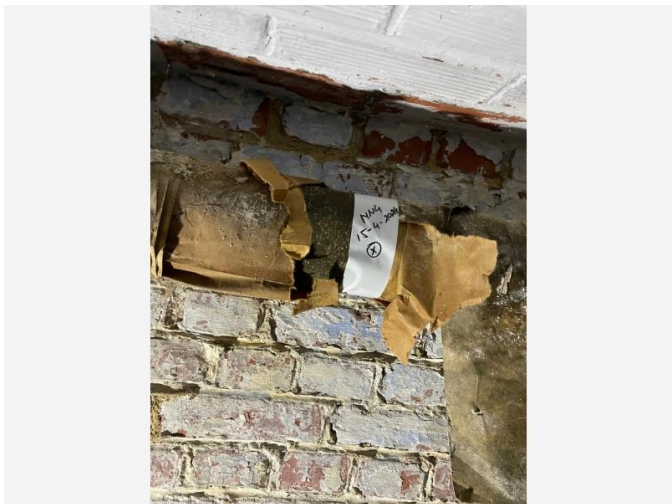
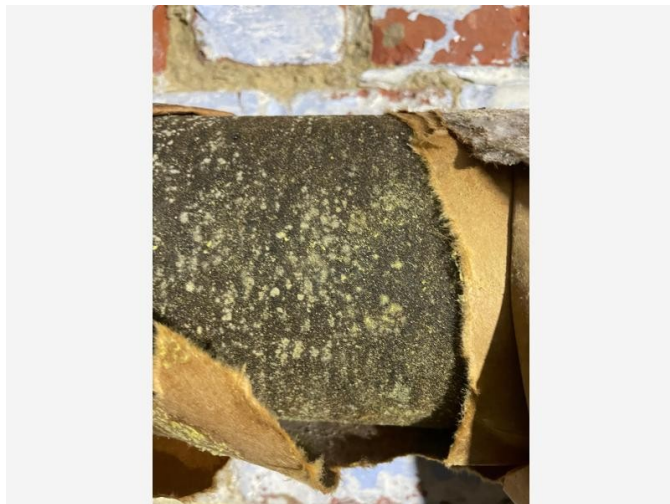
Geen asbest

#	Type	Referentie	Resultaat
6.1	Puntmonster	MN 4	Geen asbest

Beschrijving	isolatie hvac buis in kelder
Omgeving	Binnen
Primaire drager	HVAC infrastructuur en uitrusting
Bindmiddel van materiaal	Karton - papier - viltachtig

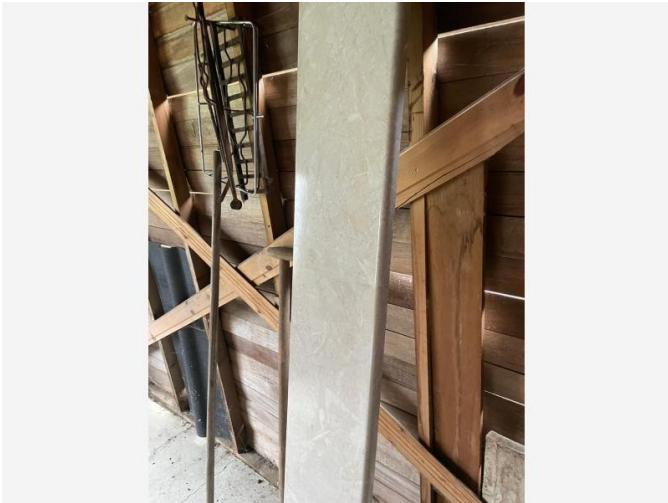
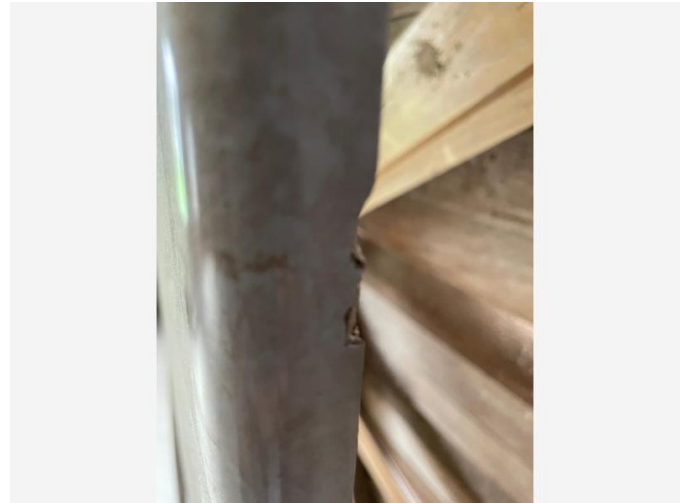
Geen asbest

#	Type	Referentie	Resultaat
7.1	Puntmonster	MN 3	Geen asbest

Beschrijving	vensterbanken type massal
Omgeving	Binnen
