# Asbestinventarisatattest

Fonteinstraat 135/0703, 3000 Leuven

Attestnummer : 20260927-000090.000

Uitgegeven op : 27.09.2026

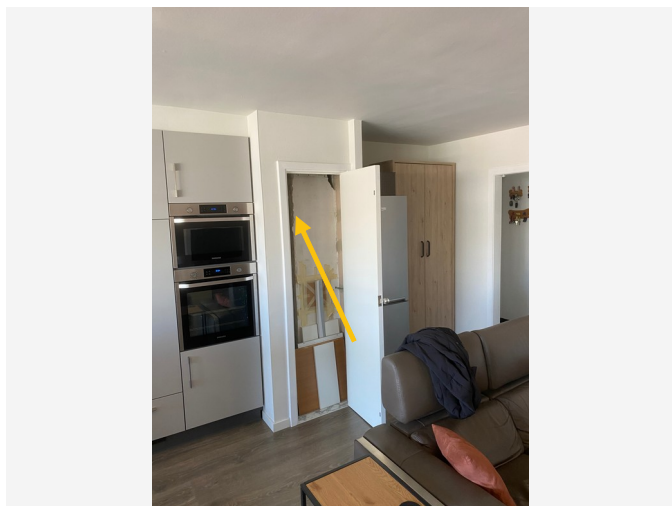
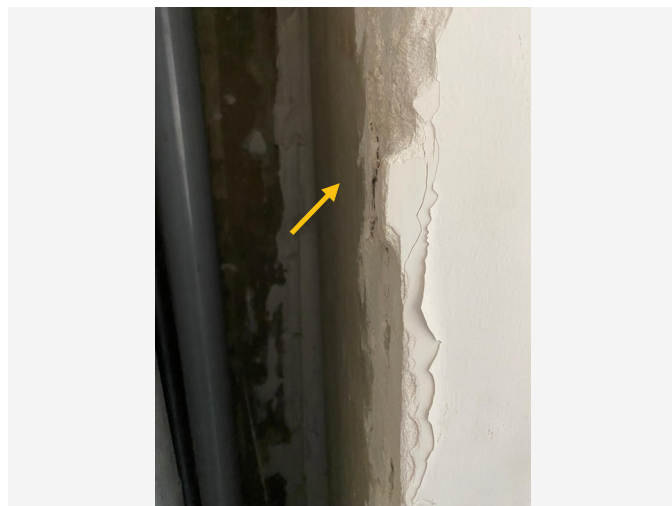
In het gebouw is een vierkante omkasting/buis aanwezig waarin nutsvoorzieningen ten behoeve van de collectieve delen van het gebouw zijn ondergebracht.

Het materiaal waaruit deze omkasting/buis bestaat, wordt als asbestverdacht beschouwd. Aangezien de nutsvoorzieningen collectief zijn en de omkasting niet zonder beschadiging kon worden geopend of onderzocht, werd geen destructief onderzoek uitgevoerd.

Bij toekomstige werken, aanpassingen of verwijdering van deze omkasting/buis wordt aanbevolen om het materiaal voorafgaandelijk te laten onderzoeken op de aanwezigheid van asbest en de nodige voorzorgsmaatregelen te nemen.

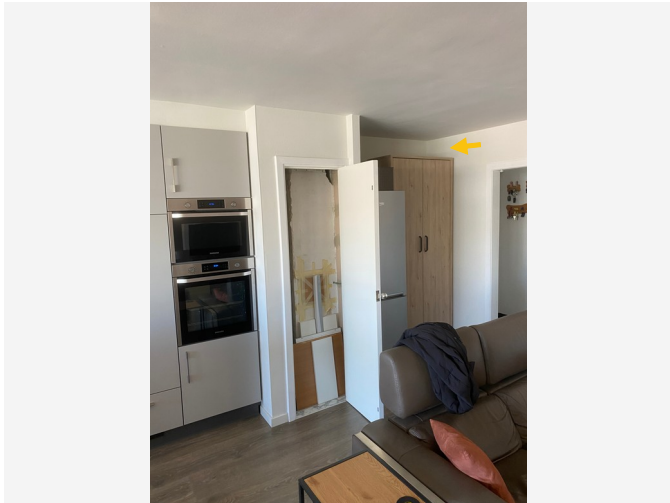
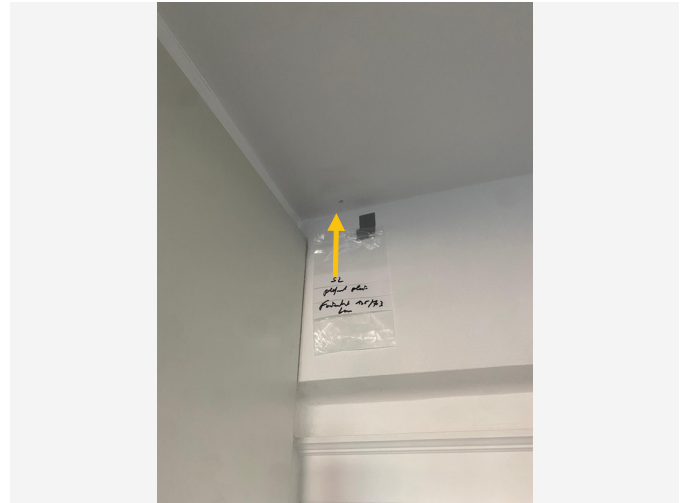
## Fiche 2: Pleisterwerk plafonds

## Conclusie

Geen asbest

| # | Type | Referentie | Resultaat |
|---|---|---|---|
| 2.1 | Mengmonster | S2 | Geen asbest |

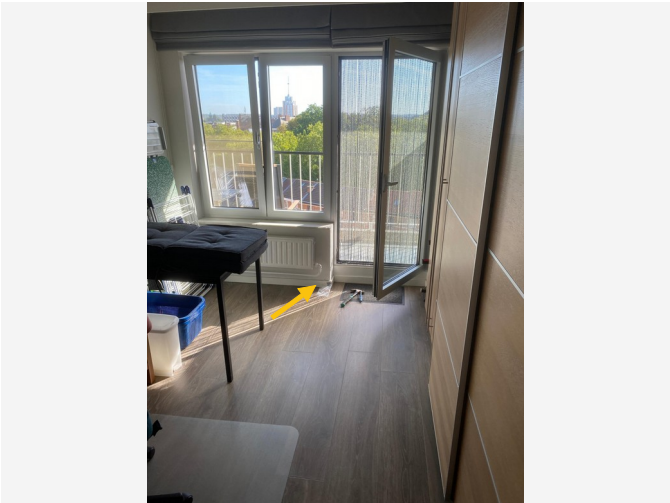
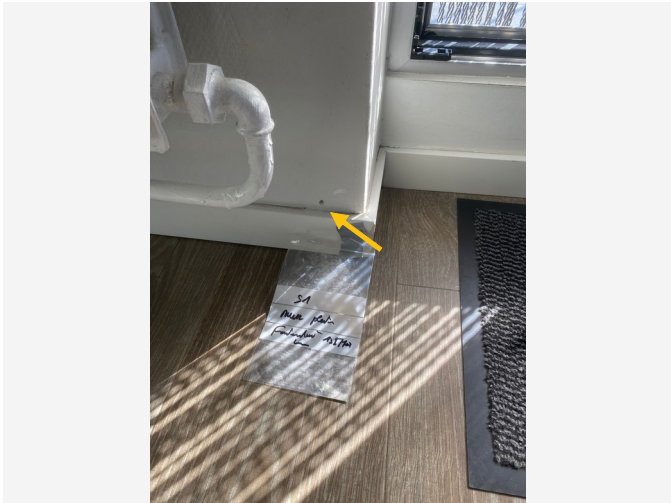
# Fiche 3: Pleisterwerk wanden

## Conclusie

Geen asbest

| # | Type | Referentie | Resultaat |
|---|---|---|---|
| 3.1 | Mengmonster | S1 | Geen asbest |
