Asbestinventarisatetest

Riddersstraat 198, 3000 Leuven

Attestnummer : 20260508-000362.000

Uitgegeven op : 08.05.2026

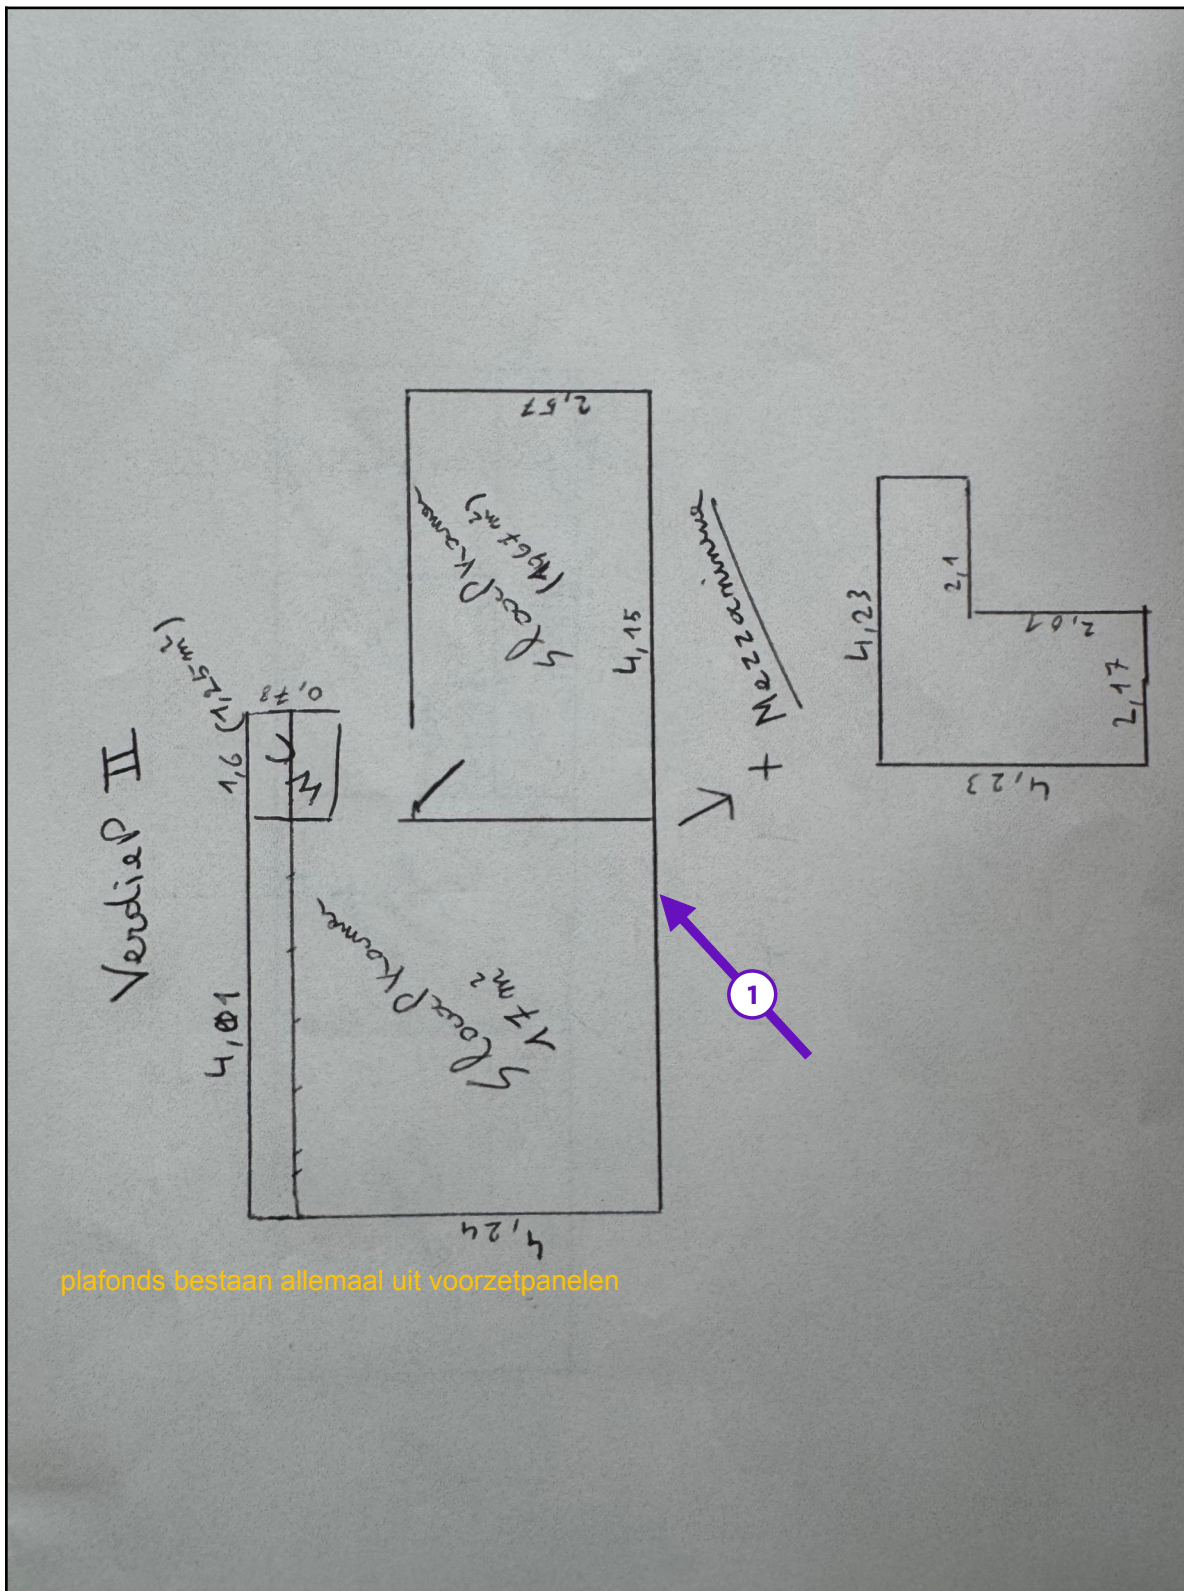
Plan 1.4: Niv +2

1. Schouw	Beperking	-
2. Plafonds bestaande uit voorzetpanelen	Advies	-

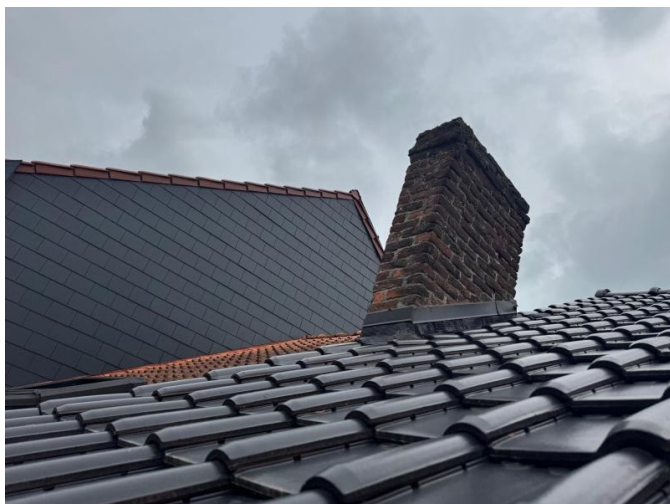
Situeringfoto

Tijdelijke beperking

Reden: Het te onderzoeken materiaal situeert zich hoger dan 3,50 m te rekenen vanaf een veilige ondergrond

Uitleg van de asbestdeskundige: De binnenkant van de schouw is niet waarneembaar. De schouw bevat binnenin mogelijk een asbestcement rookgaskanaal. Laat dit onderzoeken bij eventuele werken.

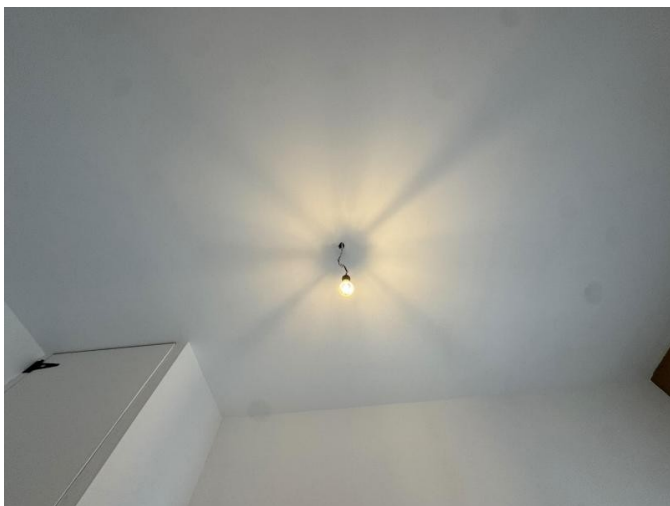
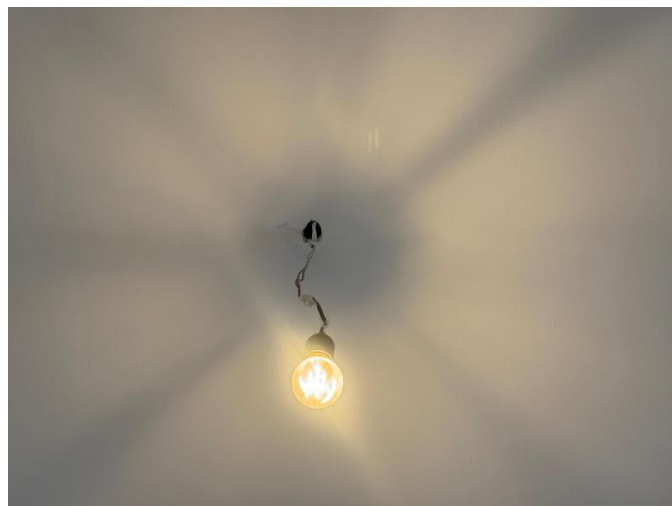
Informatie over een niet-asbestverdacht materiaal

De plafonds werden afgewerkt met niet-asbestverdachte voorzetpanelen die inspectie van de bedekte structuur (opbouw, pleisterwerk) verhinderen.

Basis voor advies	De asbestdeskundige beoordeelt het materiaal als niet-asbestverdacht.
Primaire drager	Plafond

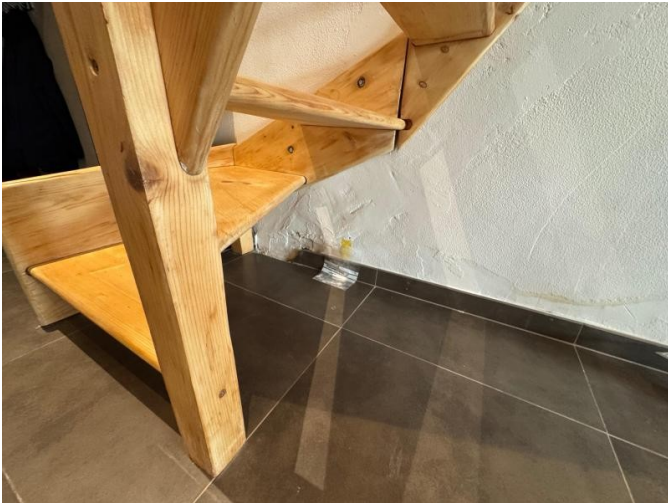
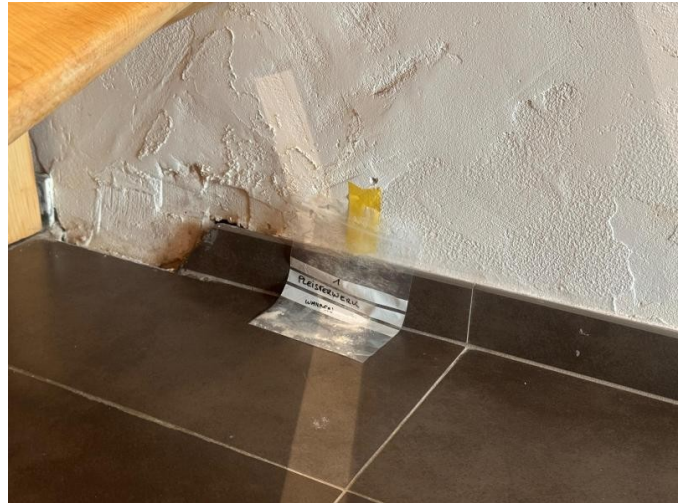
Fiche 3: Pleisterwerk wanden

Geen asbest

#	Type	Referentie	Resultaat
3.1	Mengmonster	1	Geen asbest
