Asbestinventarisatetest

Kardinaal Mercierlaan 38/0201, 3001 Leuven

Attestnummer : **20241226-000154.000**

Uitgegeven op : **26.12.2024**

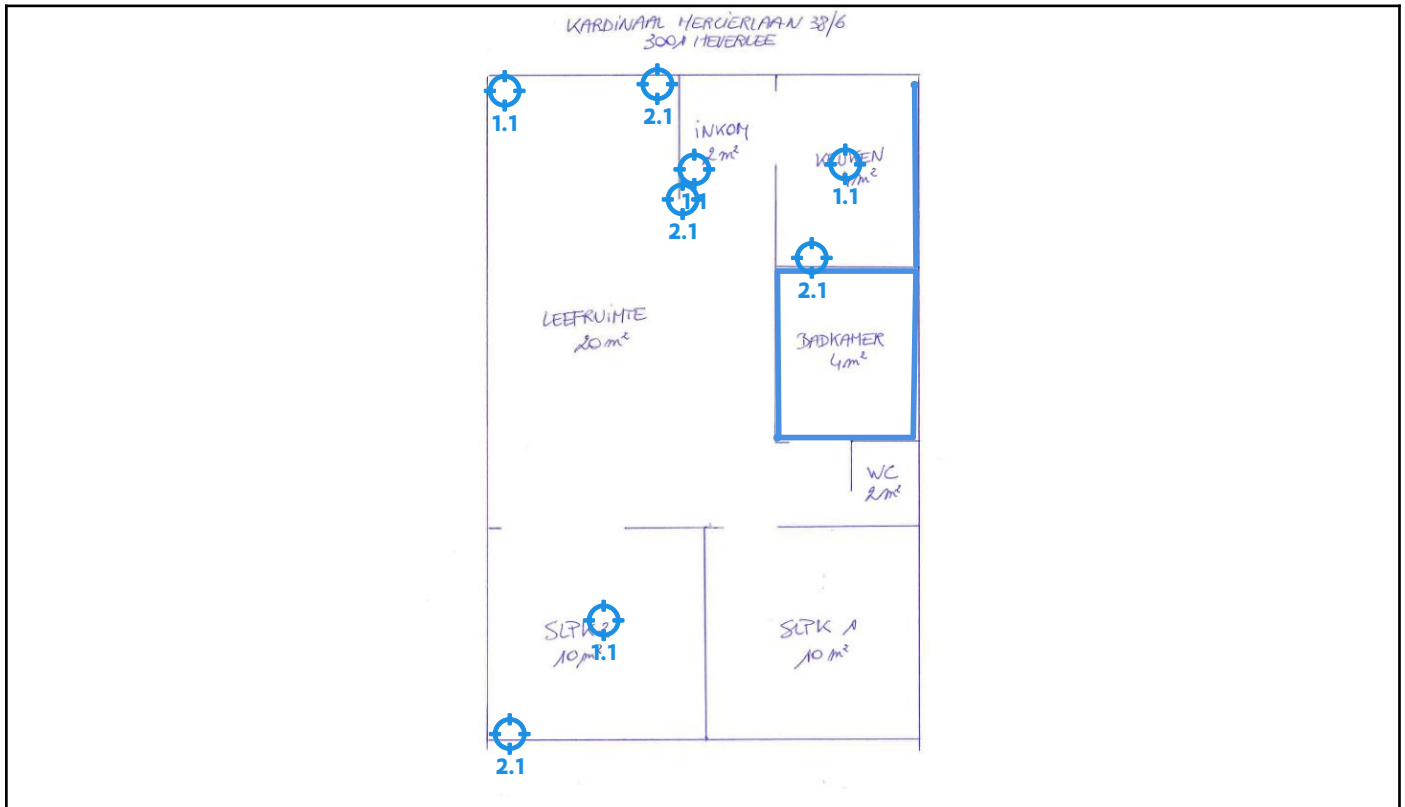
Plan 1.2: Hoofdgebouw plan app.6 bus 0201

Beschrijving	Type	Actie
1. Pleisterwerk plafonds	Geen asbest	-
1.1 Code: MM02	Mengmonster	-
2. Pleisterwerk muren	Geen asbest	-
2.1 Code: MM01	Mengmonster	-

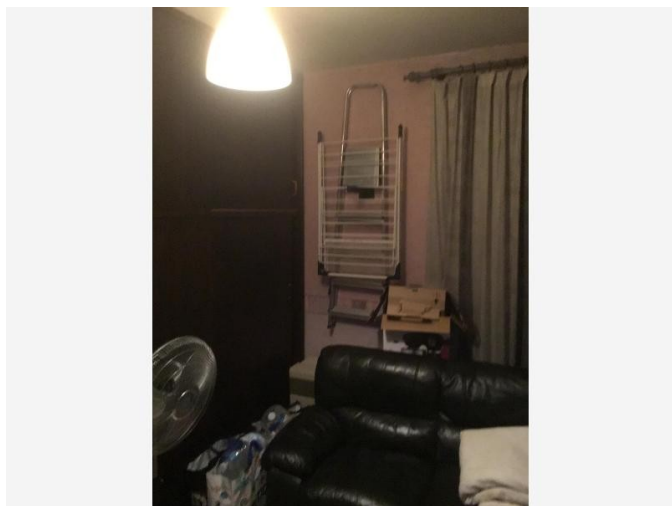
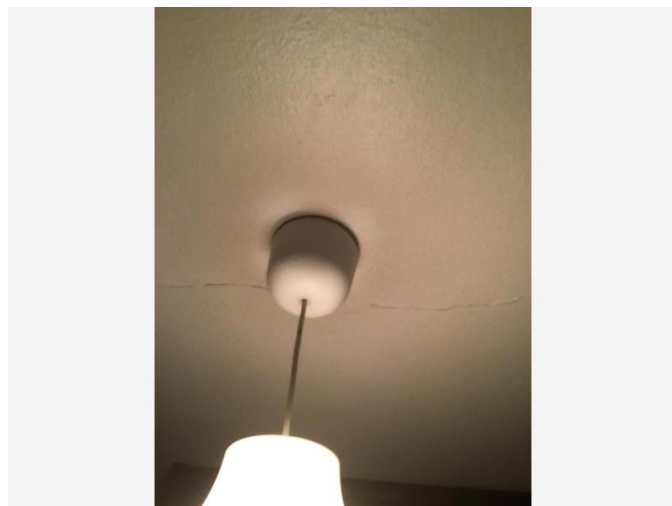
Geen asbest

#	Type	Referentie	Resultaat
1.1	Mengmonster	MM02	Geen asbest

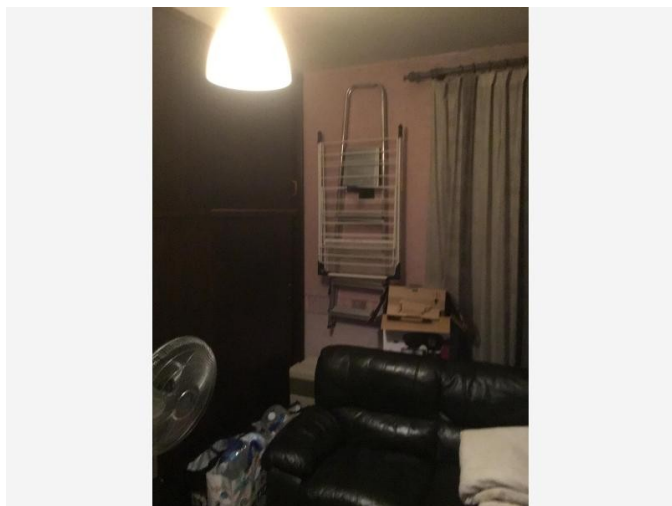
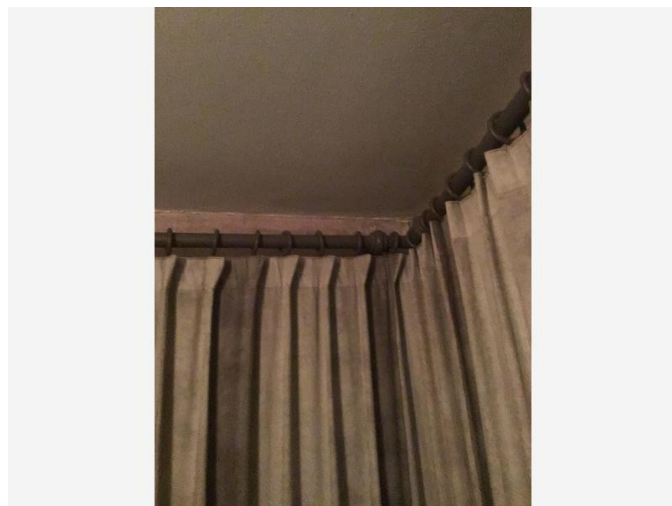
Fiche 2: Pleisterwerk muren

Geen asbest

#	Type	Referentie	Resultaat
2.1	Mengmonster	MM01	Geen asbest
