# Asbestinventarisatetest

Gentstraat 136, 9700 Oudenaarde

Attestnummer : 20260812-000343.000

**Niet-asbestveilig**

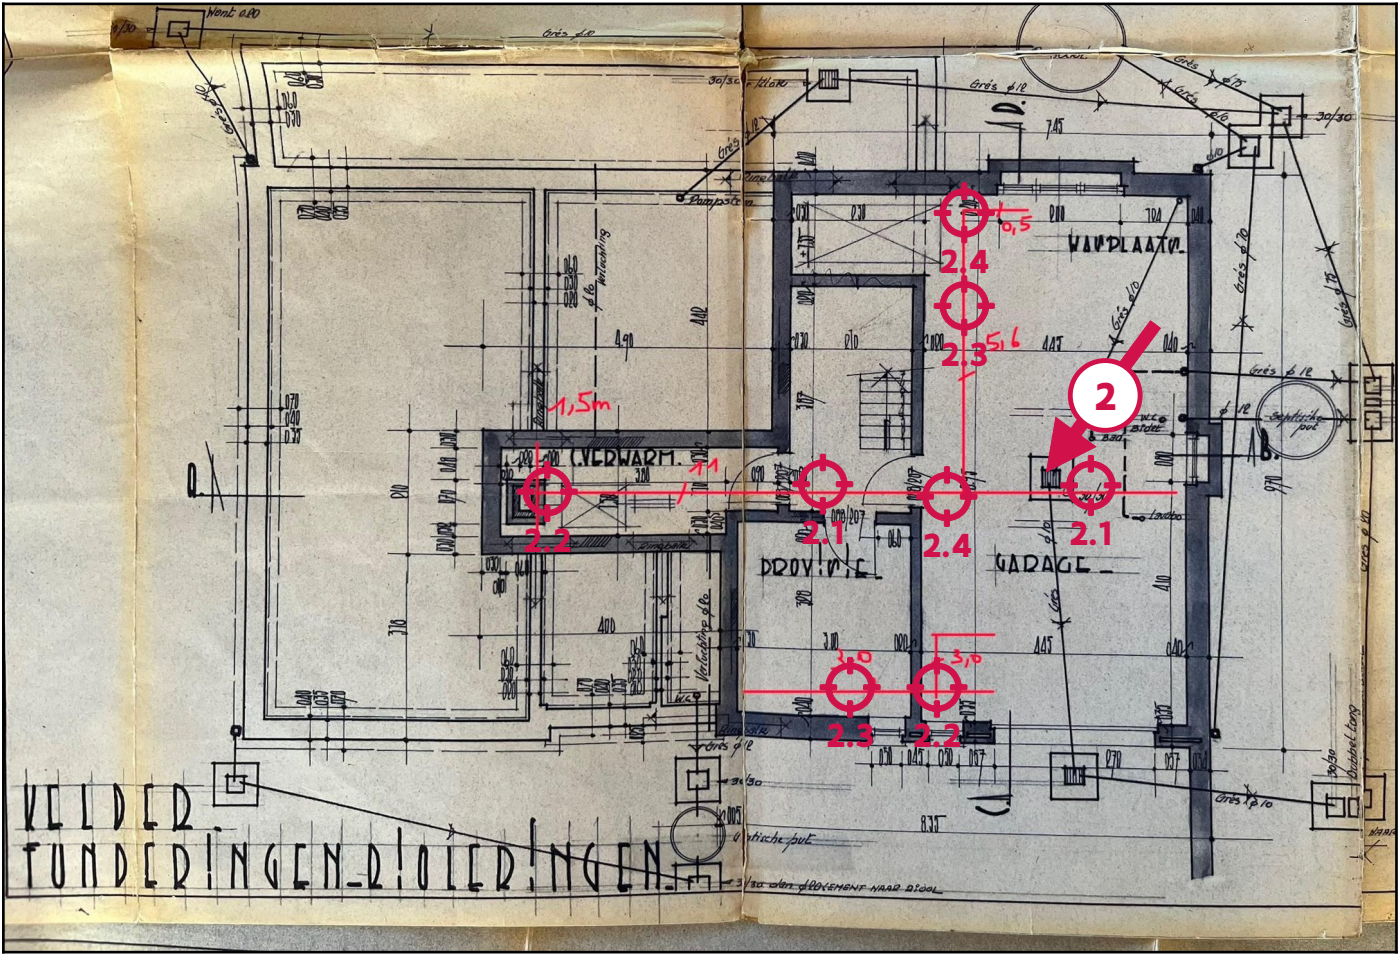
# Plan 1.1: Kelder

| Beschrijving | Type | Actie |
|---|---|---|
| 2. Leidingisolatie - Gips | Asbestmateriaal | Dringend verwijderen |

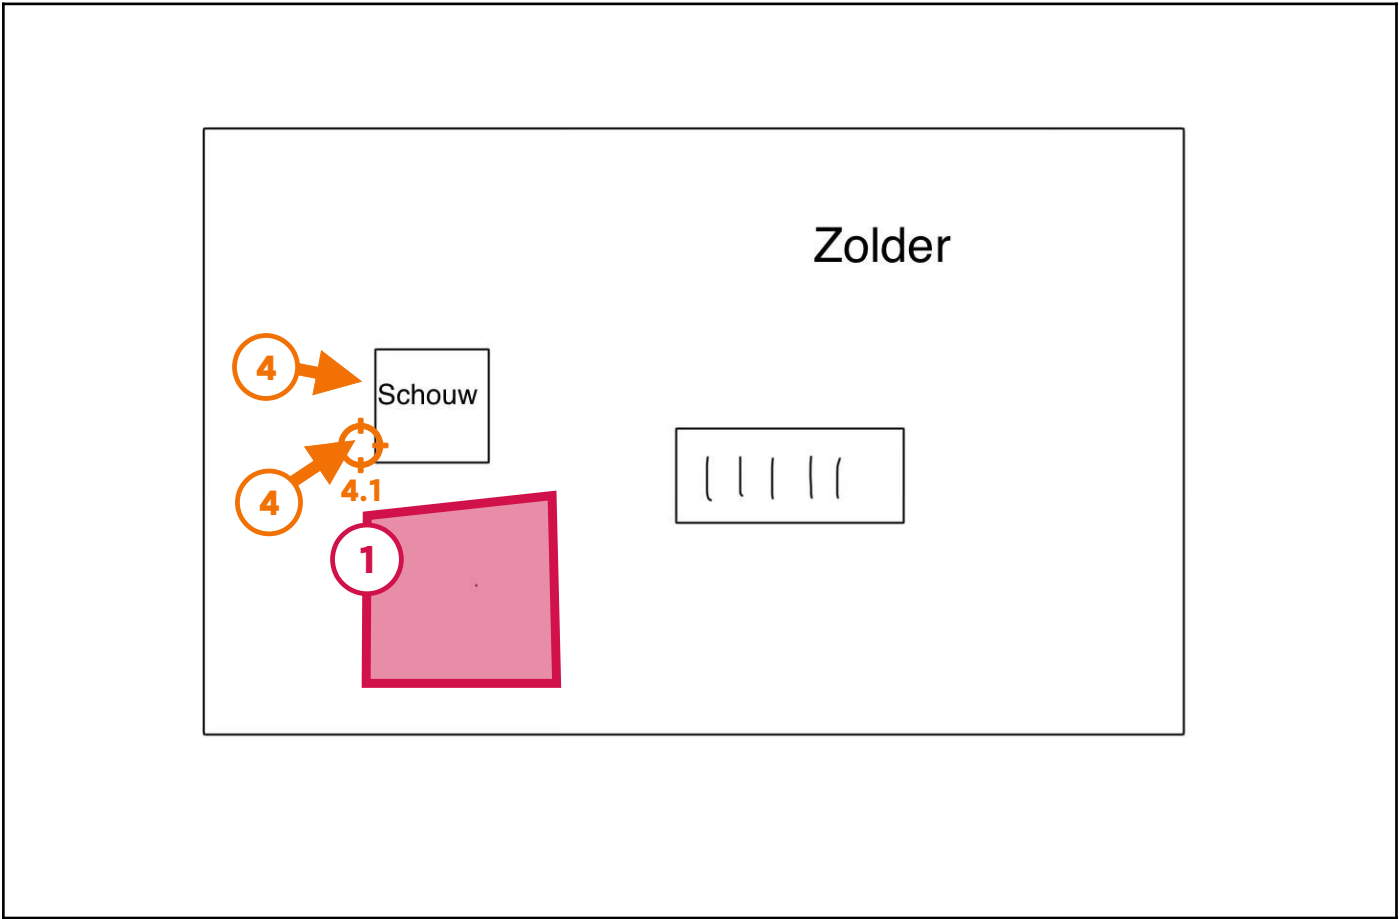
# Plan 1.11: Niv +1

| Beschrijving | Type | Actie |
|---|---|---|
| 1. Dakleien | Asbestmateriaal | Dringend verwijderen |
| 4. Roetluik | Asbestmateriaal | Verwijderen |

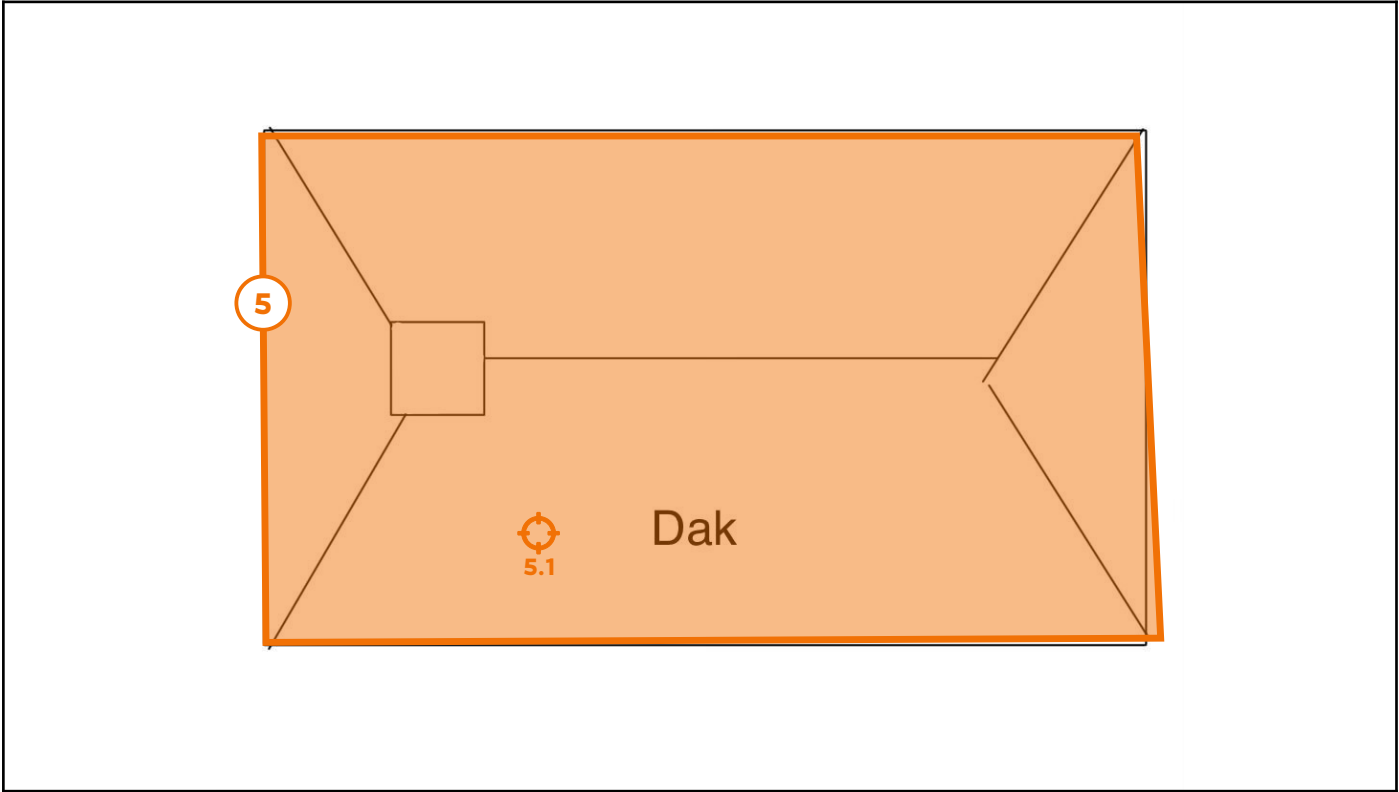
# Plan 1.12: Dak

| Beschrijving | Type | Actie |
|---|---|---|
| 5. Dakbedekking - Dakleien | Asbestmateriaal | <a href="#">Verwijderen</a> |

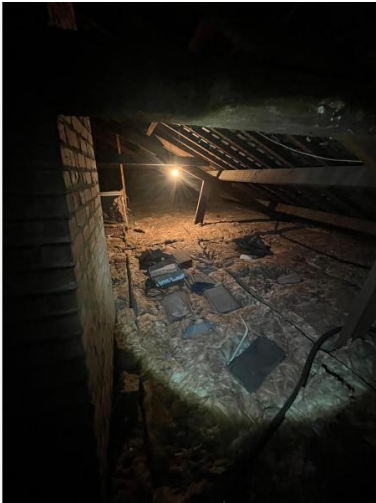
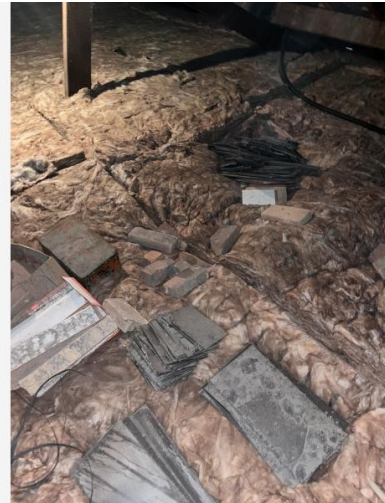
| Beschrijving | Dakleien |
| Type afvalstof | Betreft stock-voorraad of gedemonteerde asbestmaterialen |
| Asbestmaterialen | <ul style="list-style-type: none"><li>Dak- en gevelbekleding - Lei, shingle</li></ul> |
| Hoeveelheid (gewicht - aantal) | <ul style="list-style-type: none"><li>15,00 kg - 1 stuk</li></ul> |
| Identificatiemethode | De asbestdeskundige beoordeelt het materiaal als asbestverdacht en dus asbesthoudend, en dit zonder monsternamen. |

**Dringend verwijderen**

- Verwijder het asbestafval.
- Voer bijkomende staalname(s) uit.

- Eenvoudige handelingen: mag via doe-het-zelf of door werknemer(s) met opleidingsattest eenvoudige handelingen  
Bij het uitvoeren van eenvoudige handelingen, zoals toegestaan via doe-het-zelfmethoden of door werknemers met een opleidingsattest, is het gebruik van de juiste persoonlijke beschermingsmiddelen (PBM's) verplicht om blootstelling aan asbestvezels te voorkomen. Wij adviseren echter om asbest te laten verwijderen door een werknemer met opleidingscertificaat. Maar het is ook toegestaan via de doe-het-zelfmethode, mits de juiste voorzorgsmaatregelen en PBM's in acht worden genomen. De te gebruiken PBM's zijn:
  - FFP3-mondmasker of halfgelaatsmasker met P3 filter
  - wegwerpoverall (Tyvek CATIII, type 5 en 6)

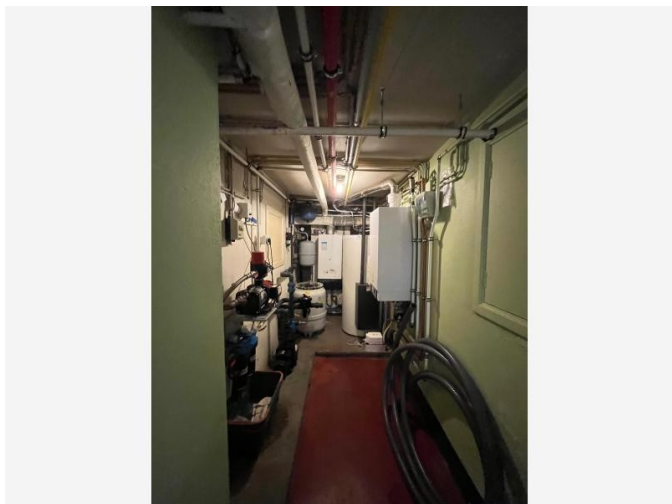
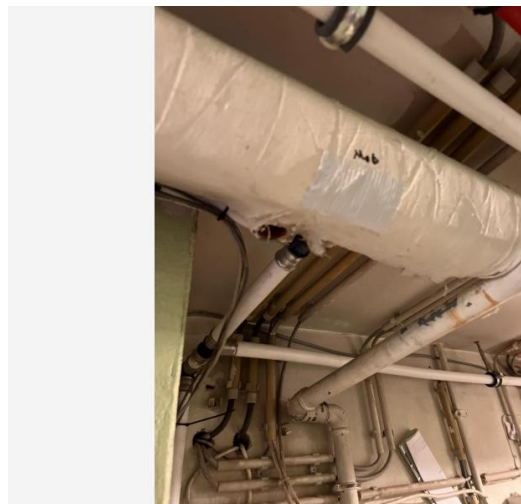
| Eindbeoordeling materiaalrisico | Hoog materiaalrisico en/of hoge kans op vezelvrijgave |

| Gebondenheid | Categorie 2: niet-hechtgebonden met matrix |
| Asbestsoort (vezeltype) | Amfibool aanwezig, uitgezonderd crocidoliet |
| Asbestconcentratie | Hoog ( $\geq 50\%$ ) |
| Toestand van het materiaal | Zwaar beschadigd, zwaar verweerd |

| # | Type | Referentie | Resultaat |
|---|---|---|---|
| 2.1 | Mengmonster | M03 | Chrysotiel, Amosiet |

**Dringend verwijderen**

- Scherm in afwachting van verwijdering het asbestmateriaal af van luchtstromingen en verstoring: bijvoorbeeld door het te verpakken, te fixeren, af te dekken, signalisatie - afbakening aan te brengen, ...
- Verwijder dit asbestmateriaal zo snel mogelijk. Volg de toestand goed op.

- Hermetische zone (erkend asbestverwijderaar)  
Bij deze verwijdering van asbestmaterialen bestaat er een grote kans op vrijkomen van asbestvezels. Daarom mag dit enkel verwijderd worden door een erkend asbestverwijderaar in een hermetische zone. Bij het verwijderen moet steeds rekening worden gehouden met alle milieu- en veiligheidsvoorschriften. Codex boek VI, titel 3 of de website van OVAM

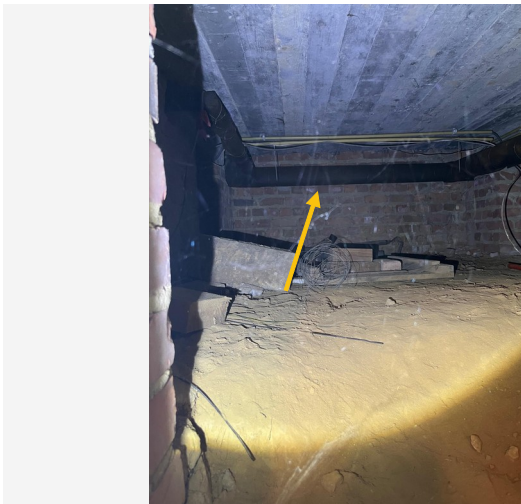
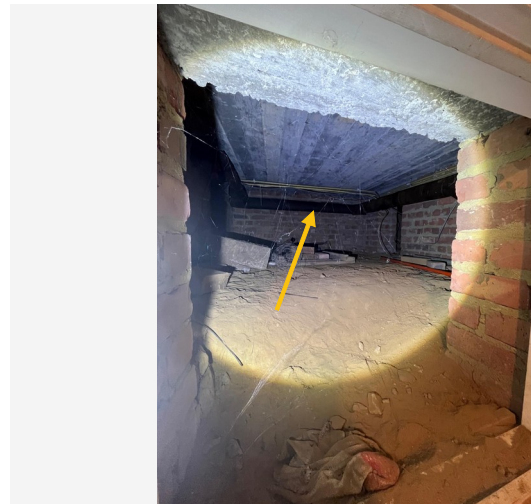
| Eindbeoordeling materiaalisico | Verhoogd materiaalisico en/of verhoogde kans op vezelvrijgave |

| Asbestsoort (vezeltype) | Alleen chrysotiel aanwezig |
| Asbestconcentratie | Laag (< 50%) |
| Toestand van het materiaal | Matig beschadigd, matig verweerd |

| Beschrijving | Leidingisolatie - Bitumen - kruipkelder |

Verwijderen

- Verwijder dit asbestmateriaal zo snel mogelijk. Volg de toestand goed op.
- Voer bijkomende staalname(s) uit.

- Hermetische zone (erkend asbestverwijderaar)  
Bij deze verwijdering van asbestmaterialen bestaat er een grote kans op vrijkomen van asbestvezels. Daarom mag dit enkel verwijderd worden door een erkend asbestverwijderaar in een hermetische zone. Bij het verwijderen moet steeds rekening worden gehouden met alle milieu- en veiligheidsvoorschriften. Codex boek VI, titel 3 of de website van OVAM

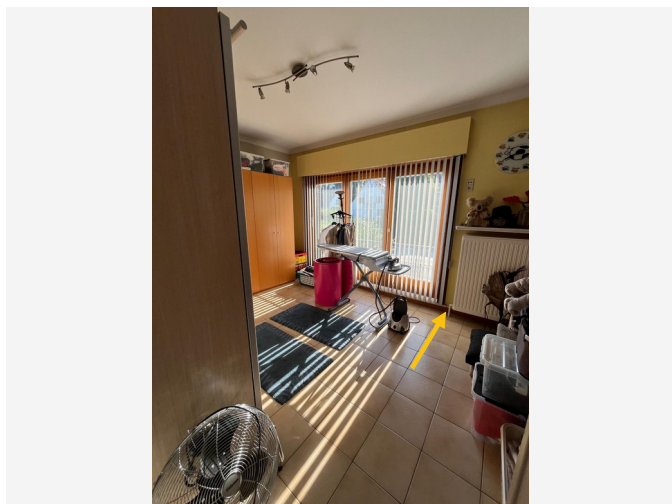
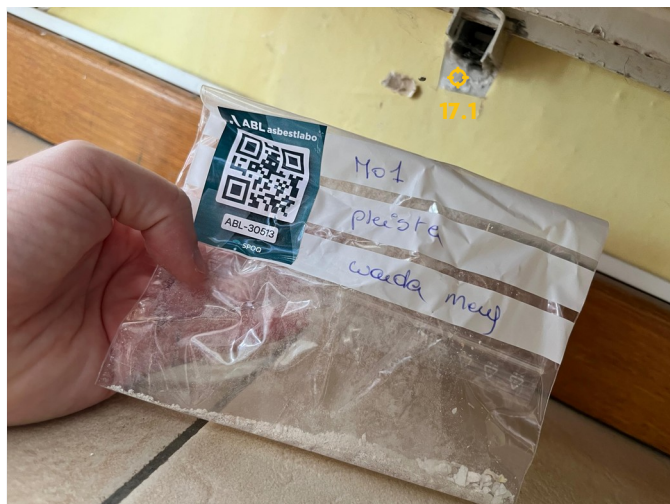
## Fiche 17: Pleisterwerk wanden

Geen asbest

| Opmerking | <p>De hoeveelheid betreft een schatting.</p> <p>Het materiaal werd bemonsterd op de volgende locaties: keuken, slaapkamer en hal gelijkvloers.</p> <p>Het materiaal op volgende verplichte locatie werd niet bemonsterd wegens: geen pleister in stooklokaal.</p> |

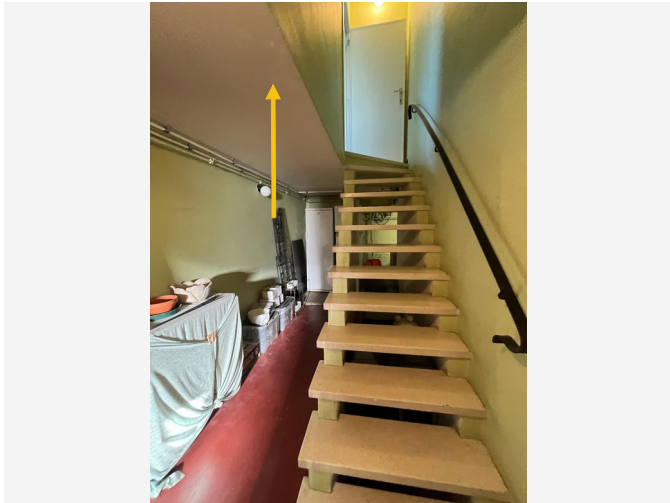
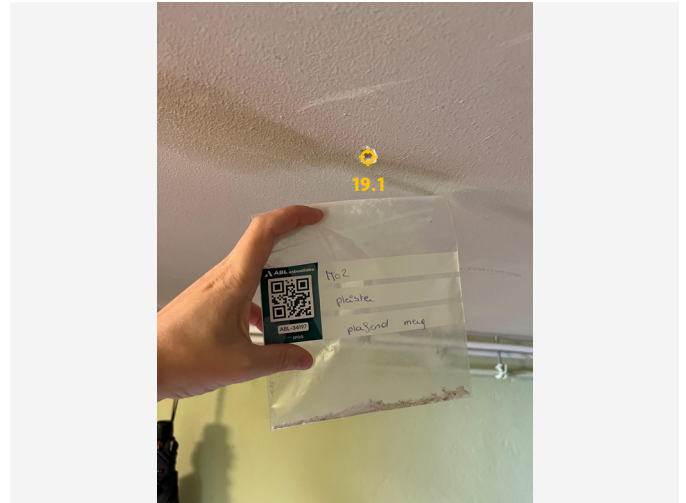
## Fiche 19: Pleisterwerk plafonds

Geen asbest

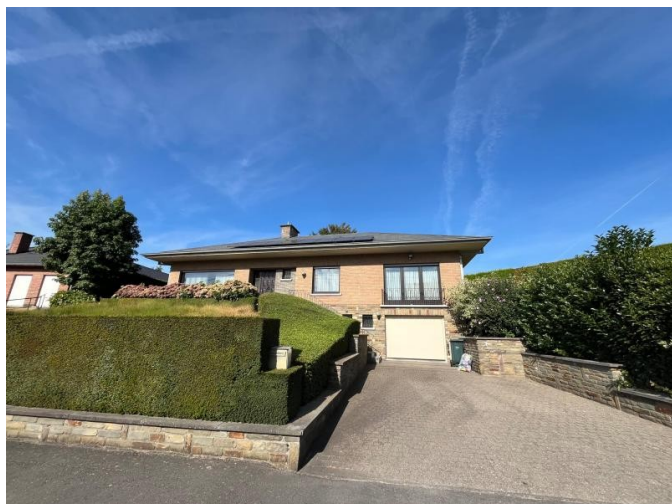
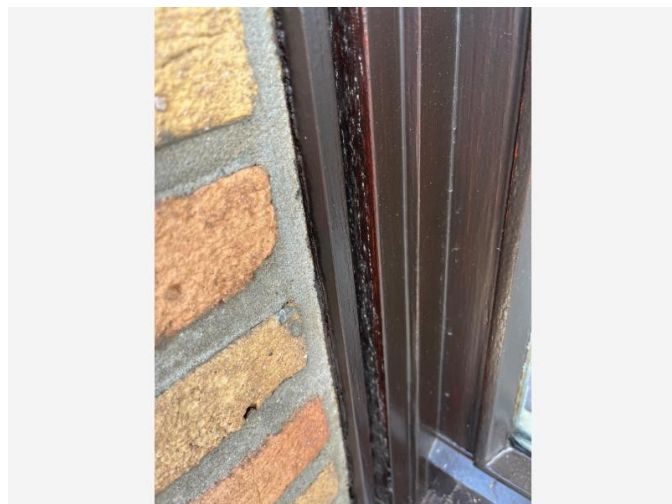
### Fiche 20: Afdichtingsmateriaal (mastiek,kit,...) aan schrijnwerk - Niet verdacht

| Beschrijving | Notitie | Terug te vinden op plannen |
|---|---|---|
| Fiche 20: Afdichtingsmateriaal (mastiek,kit,...) aan schrijnwerk - Niet verdacht | Het aanwezig afkittingsmateriaal is niet asbest-verdacht. | - |
