# Asbestinventarisatetest

Windmolenstraat 8, 9700 Oudenaarde

Attestnummer : 20260814-000338.000

Uitgegeven op : 14.08.2026

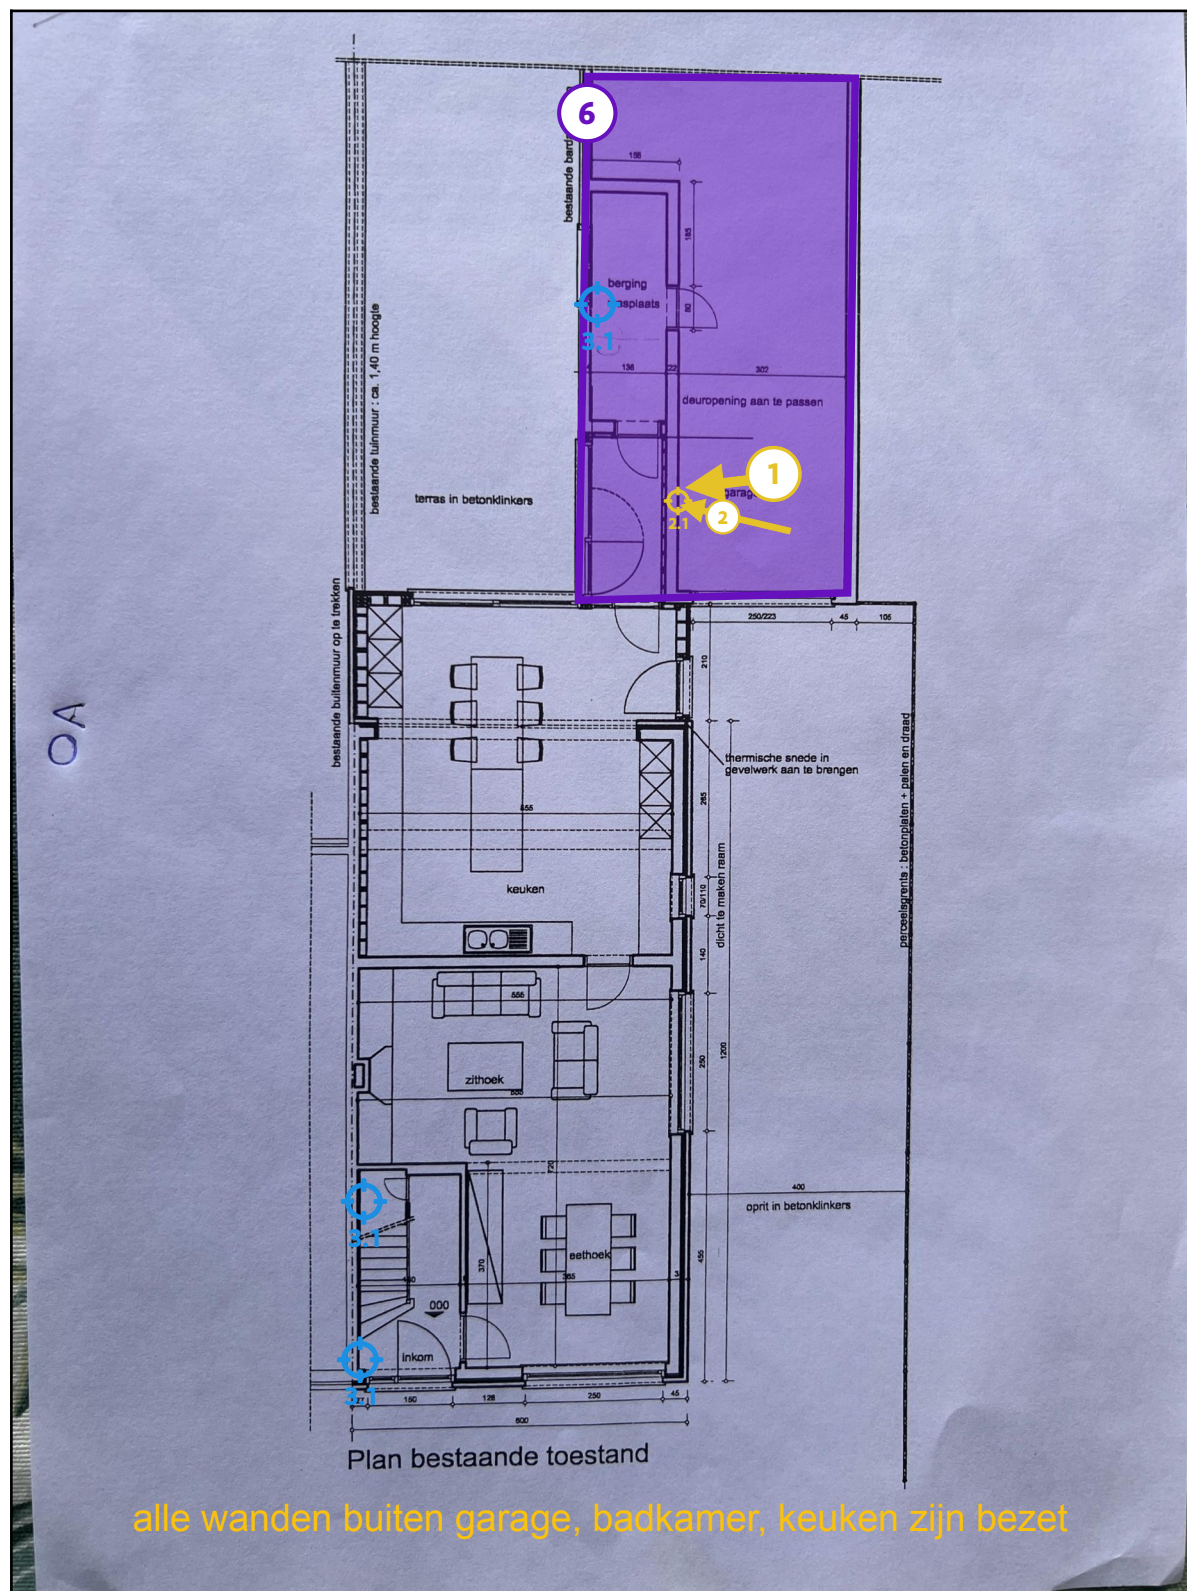
## Plan 1.2: Hoofdgebouw plan V0

| 1. glasplaat deur | Asbestmateriaal | Zorgvuldig beheren |
| 2. Mastiek/ kitten aan de deur van de garage | Asbestmateriaal | Zorgvuldig beheren |
| 3. Pleisterwerk binnenwanden | Geen asbest | - |

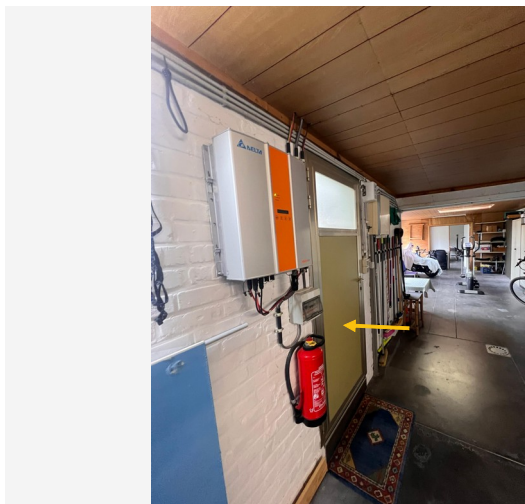
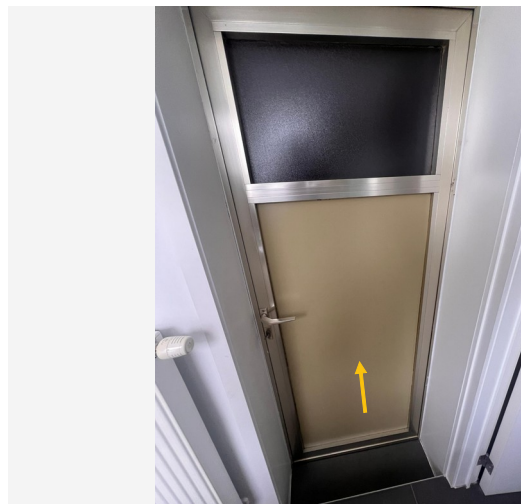
| Fiche 1: glasalplaat deur..... | 14 |

Het asbestmateriaal valt onder de mijlpaal van 2040.

| Eindbeoordeling materiaalrisico | Laag materiaalrisico en/of verlaagde kans op vezelvrijgave |

| Asbestsoort (vezeltype) | Crocidoliet aanwezig |
| Toestand van het materiaal | Onbeschadigd, niet verweerd |

| Beschrijving | glasalplaat deur |

- Zorg voor een veilig beheer. Vermijd het beschadigen van het asbestmateriaal. Controleer de toestand jaarlijks op wijzigingen.
- Voer bijkomende staalname(s) uit.

- Eenvoudige handelingen: mag via doe-het-zelf of door werknemer(s) met opleidingsattest eenvoudige handelingen  
Indien de Glasalplaat in de toekomst wordt verwijderd, kan dit, voor zover het materiaal hechtgebonden en in goede staat is, gebeuren via eenvoudige handelingen.

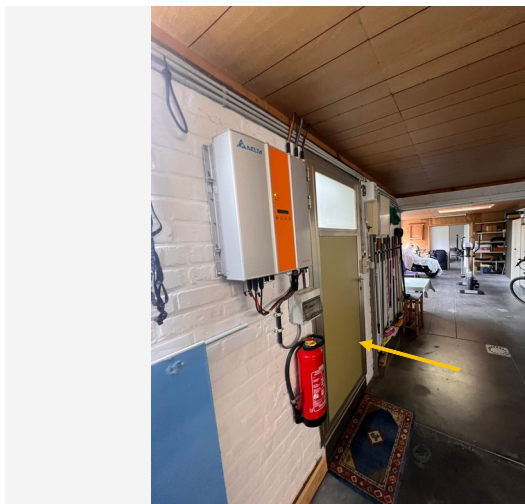
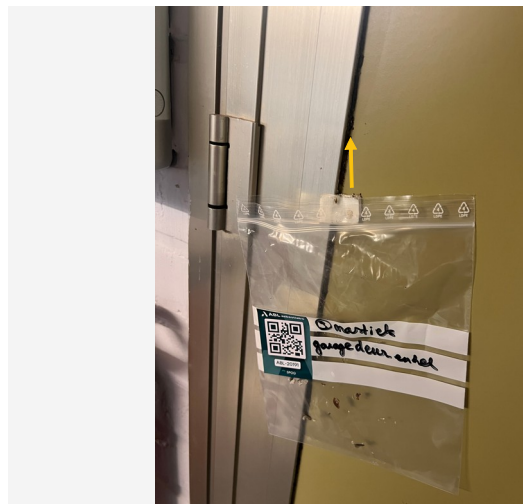
| Fiche 2: Mastiek/ kitten aan de deur van de garage..... | 17 |

Het asbestmateriaal valt onder de mijlpaal van 2040.

| Eindbeoordeling materiaalrisico | Laag materiaalrisico en/of verlaagde kans op vezelvrijgave |

| Asbestsoort (vezeltype) | Alleen chrysotiel aanwezig |
| Toestand van het materiaal | Licht beschadigd, licht verweerd. Intacte calciumsilicaatplaat of materiaal met categorie 3-gebondenheid |

| # | Type | Referentie | Resultaat |
|---|---|---|---|
| 2.1 | Puntmonster | 3 | Chrysotiel |

| Beschrijving | Mastiek/ katten aan de deur van de garage |

- Zorg voor een veilig beheer. Vermijd het beschadigen van het asbestmateriaal. Controleer de toestand jaarlijks op wijzigingen.

- Eenvoudige handelingen: mag via doe-het-zelf of door werknemer(s) met opleidingsattest eenvoudige handelingen  
Tijdens een uitgebreide inspectie werd asbesthoudende mastiek vastgesteld aan ramen en/of deuren. Deze mastiek betreft een hechtgebonden asbesttoepassing. De toepassing is lokaal zichtbaar en kan, indien ze vlot bereikbaar is en zonder beschadiging kan worden verwijderd, door de eigenaar zelf verwijderd worden via eenvoudige handelingen.

- Eenvoudige handelingen: enkel door erkend asbestverwijderaar  
Indien de mastiek sterk verweerd, moeilijk bereikbaar is of niet zonder risico op verkruimeling kan worden verwijderd, moet de verwijdering gebeuren door een erkend asbestverwijderaar.

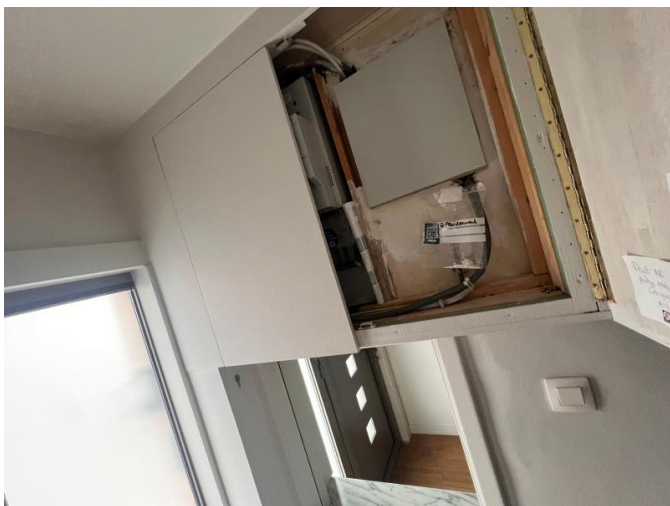
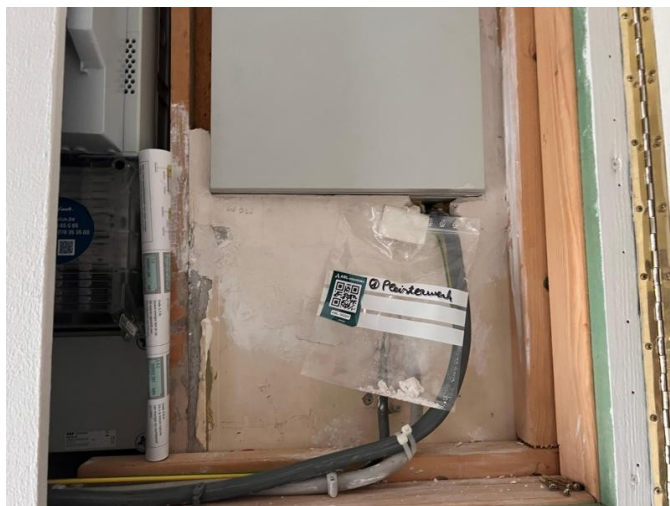
## Fiche 3: Pleisterwerk binnenwanden

Geen asbest

| # | Type | Referentie | Resultaat |
|---|---|---|---|
| 3.1 | Mengmonster | 1 | Geen asbest |

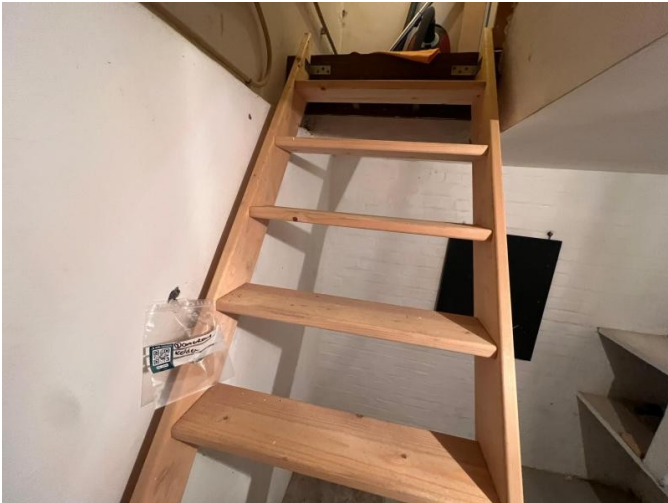
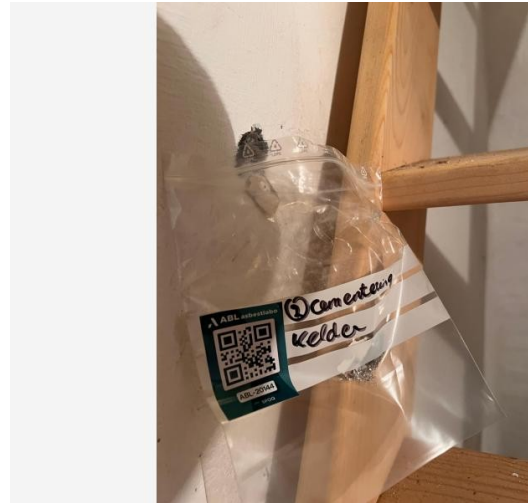
## Fiche 4: cement bezetting kelder

Geen asbest

| # | Type | Referentie | Resultaat |
|---|---|---|---|
| 4.1 | Mengmonster | 2 | Geen asbest |

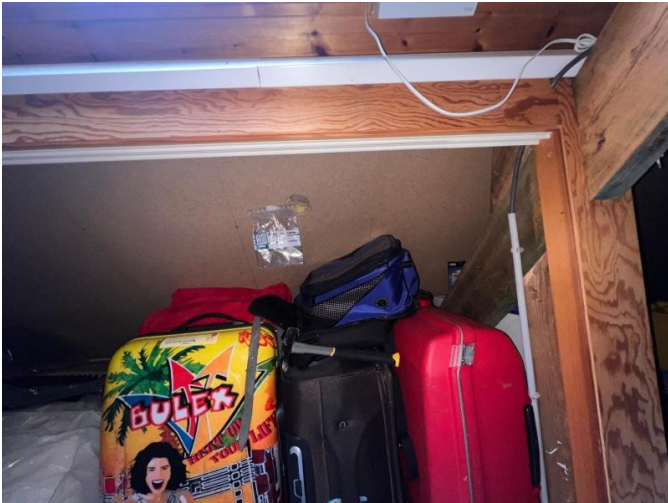
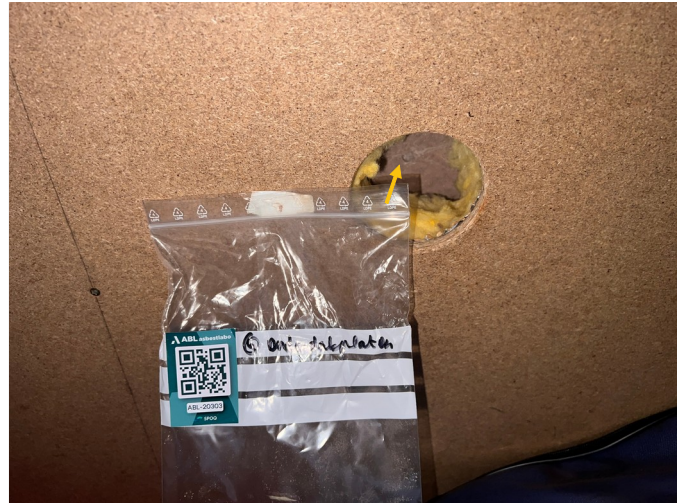
## Fiche 5: onderdakplaten schuin dak

Geen asbest

| # | Type | Referentie | Resultaat |
|---|---|---|---|
| 5.1 | Puntmonster | 4 | Geen asbest |

| Opmerking | <p>Tijdens de inspectie werd het hellend dak visueel beoordeeld. Van het aanwezige en bereikbare onderdakmateriaal werd een staal genomen. Uit de laboanalyse blijkt dat geen asbest werd aangetoond.</p> <p>De staalname en het analyseresultaat hebben uitsluitend betrekking op het bemonsterde materiaal. Eventuele andere, niet-zichtbare materialen of onderliggende lagen konden zonder destructieve ingrepen niet worden beoordeeld.</p> |

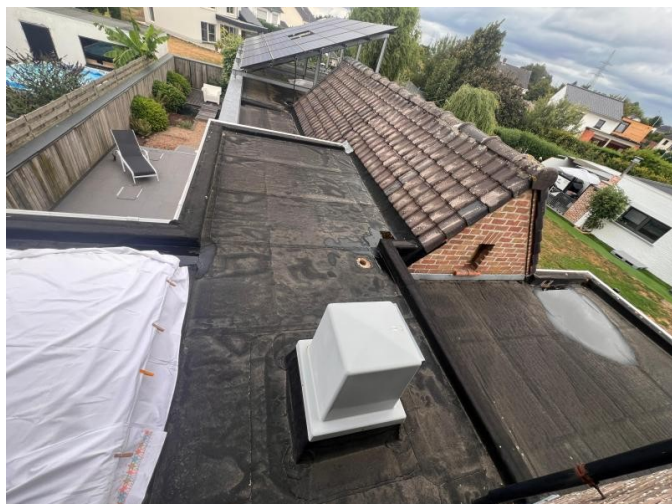
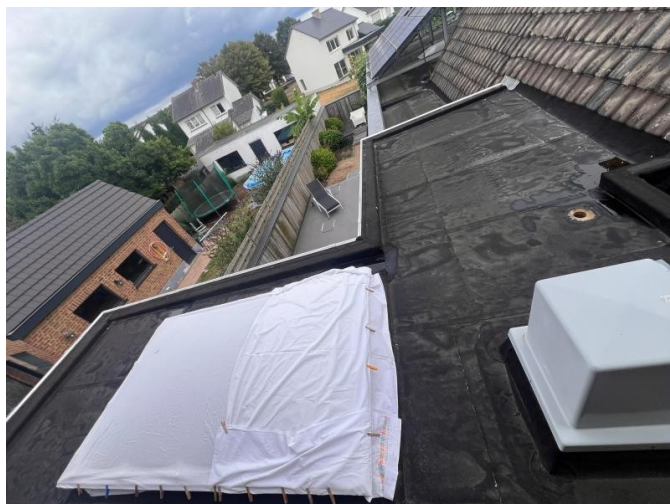
### Fiche 6: Dakbedekking

| Beschrijving | Notitie | Terug te vinden op plannen |
|---|---|---|
| Fiche 6: Dakbedekking | Het betreft een EPDM dakbedekking. | Plan 1.2: Hoofdgebouw plan V0 |
