# Asbestinventarisatetest

Sint-Amandusstraat 27, 9700 Oudenaarde

Attestnummer : 20260930-000017.000

Uitgegeven op : 30.09.2026

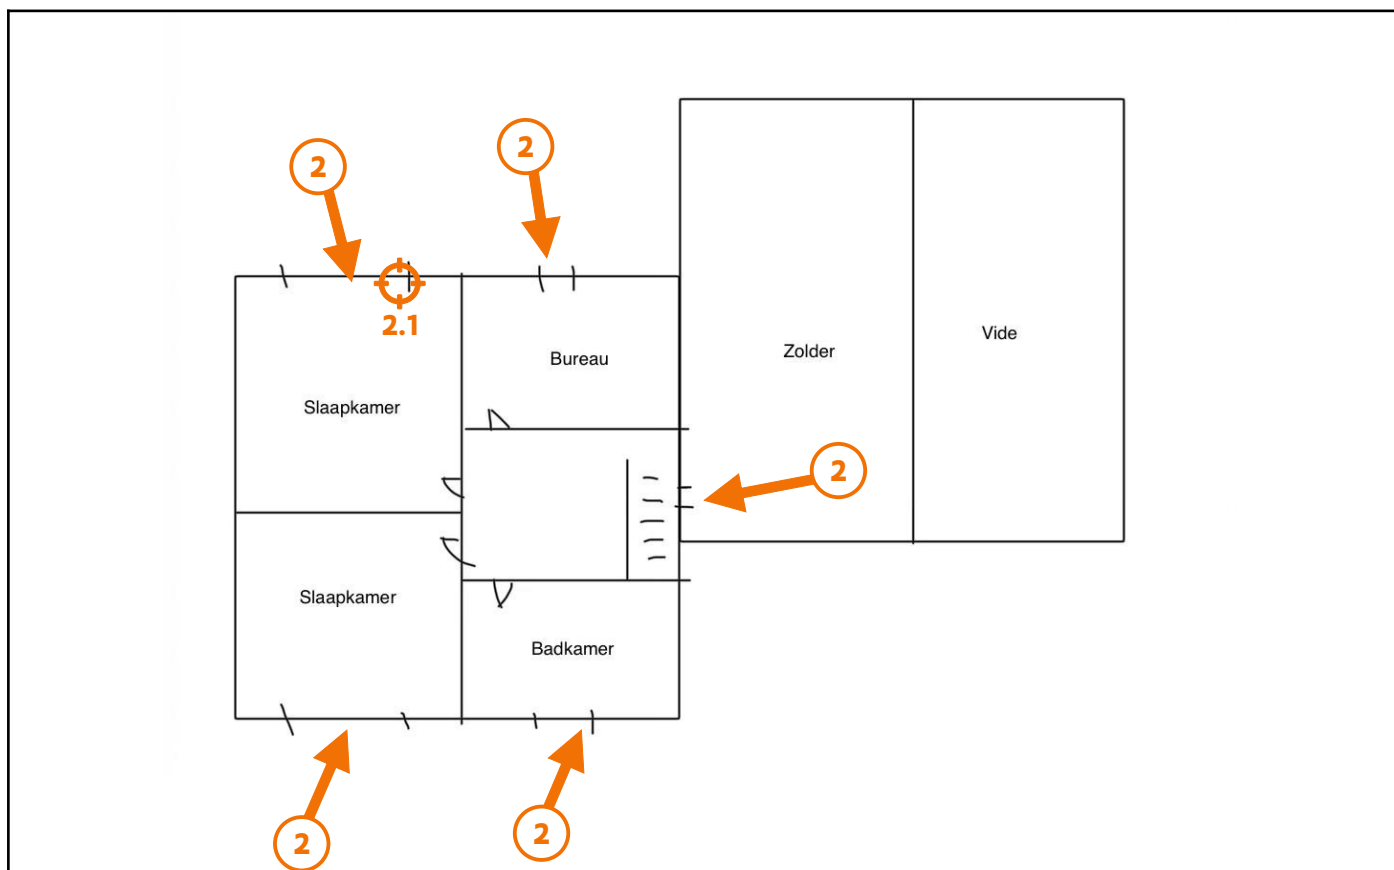
## Plan 1.10: Niv +1

| Beschrijving | Type | Actie |
|---|---|---|
| 2. Mastiek/kit tussen muur en profiel buiten | Asbestmateriaal | <a href="#">Verwijderen</a> |

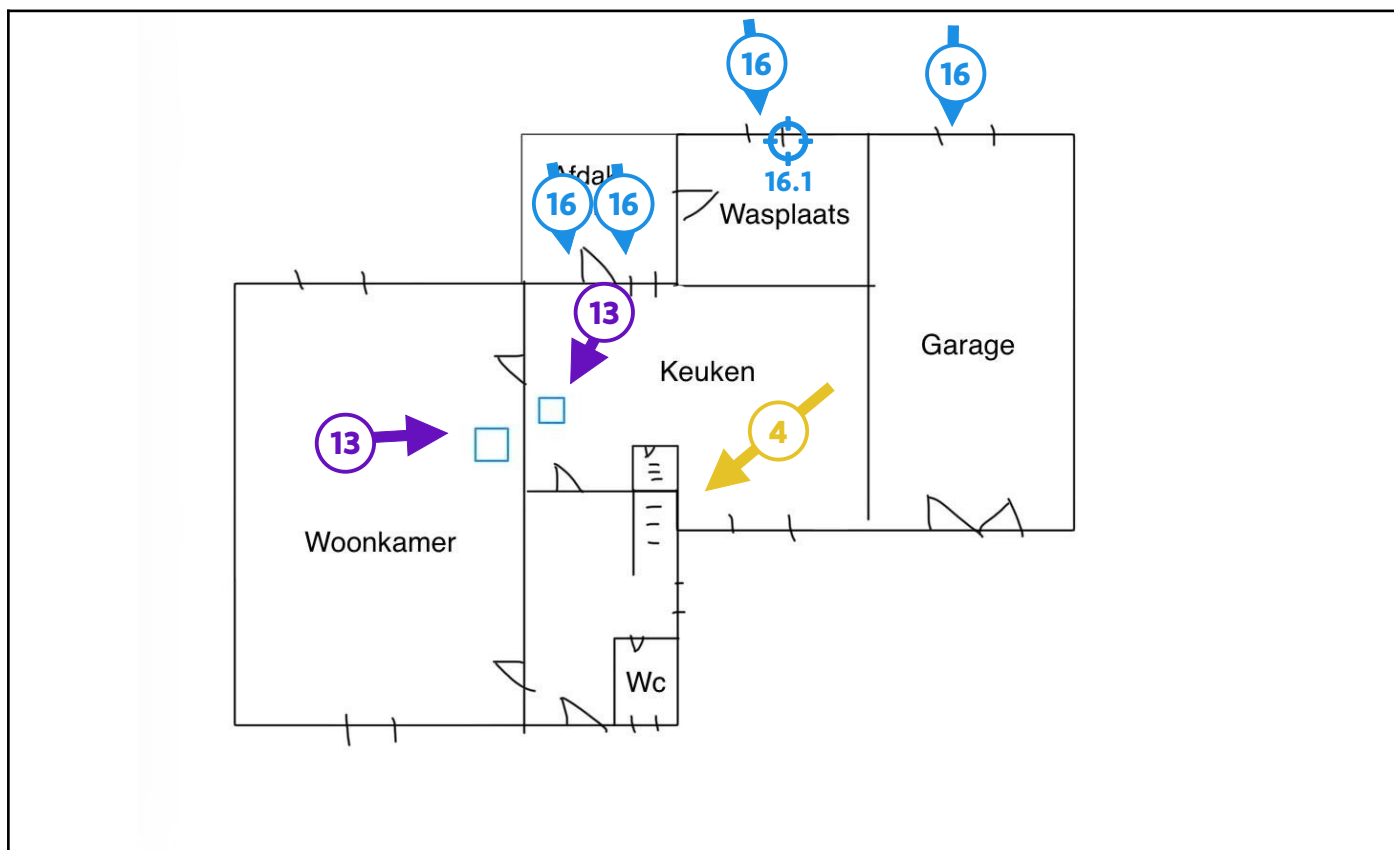
## Plan 1.11: Gelijkvloers

| Beschrijving | Type | Actie |
|---|---|---|
| 4. Bakeliet meter- en zekering kast | Asbestmateriaal | Zorgvuldig beheren |

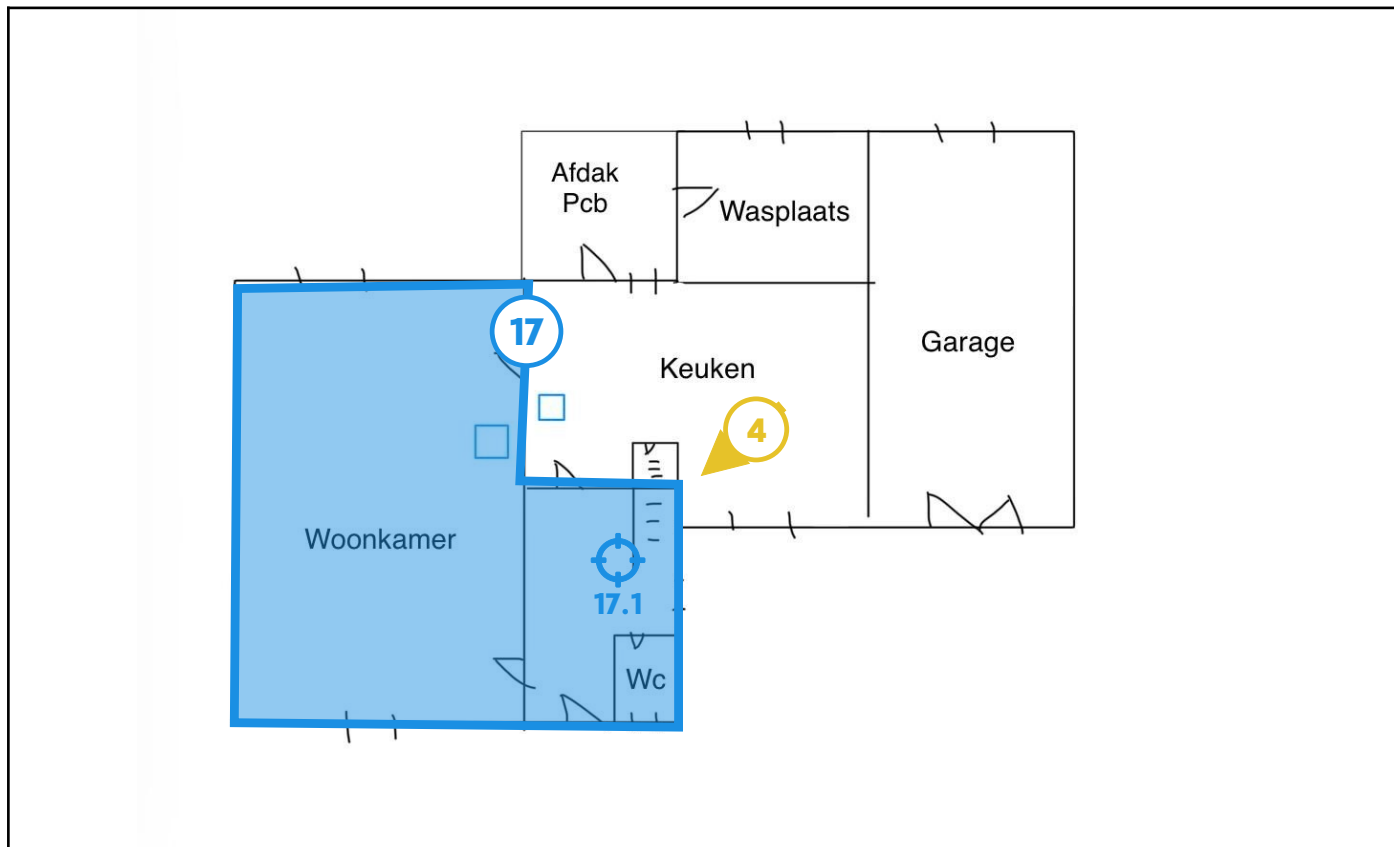
## Plan 1.14: Gelijkvloers

| Beschrijving | Type | Actie |
|---|---|---|
| 4. Bakeliet meter- en zekering kast | Asbestmateriaal | Zorgvuldig beheren |

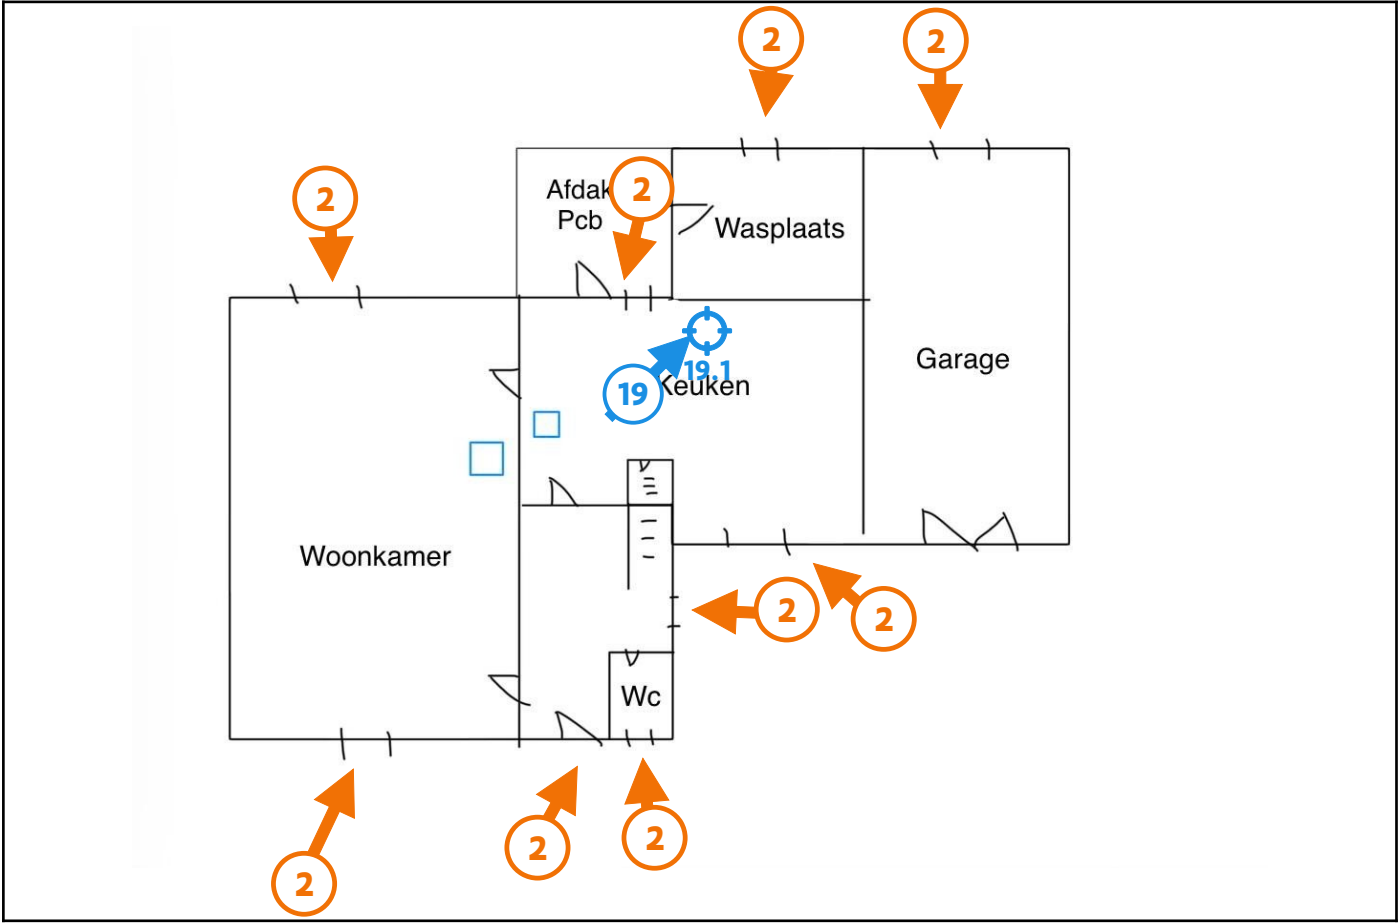
# Plan 1.18: Gelijkvloers

| Beschrijving | Type | Actie |
|---|---|---|
| 2. Mastiek/kit tussen muur en profiel buiten | Asbestmateriaal | Verwijderen |

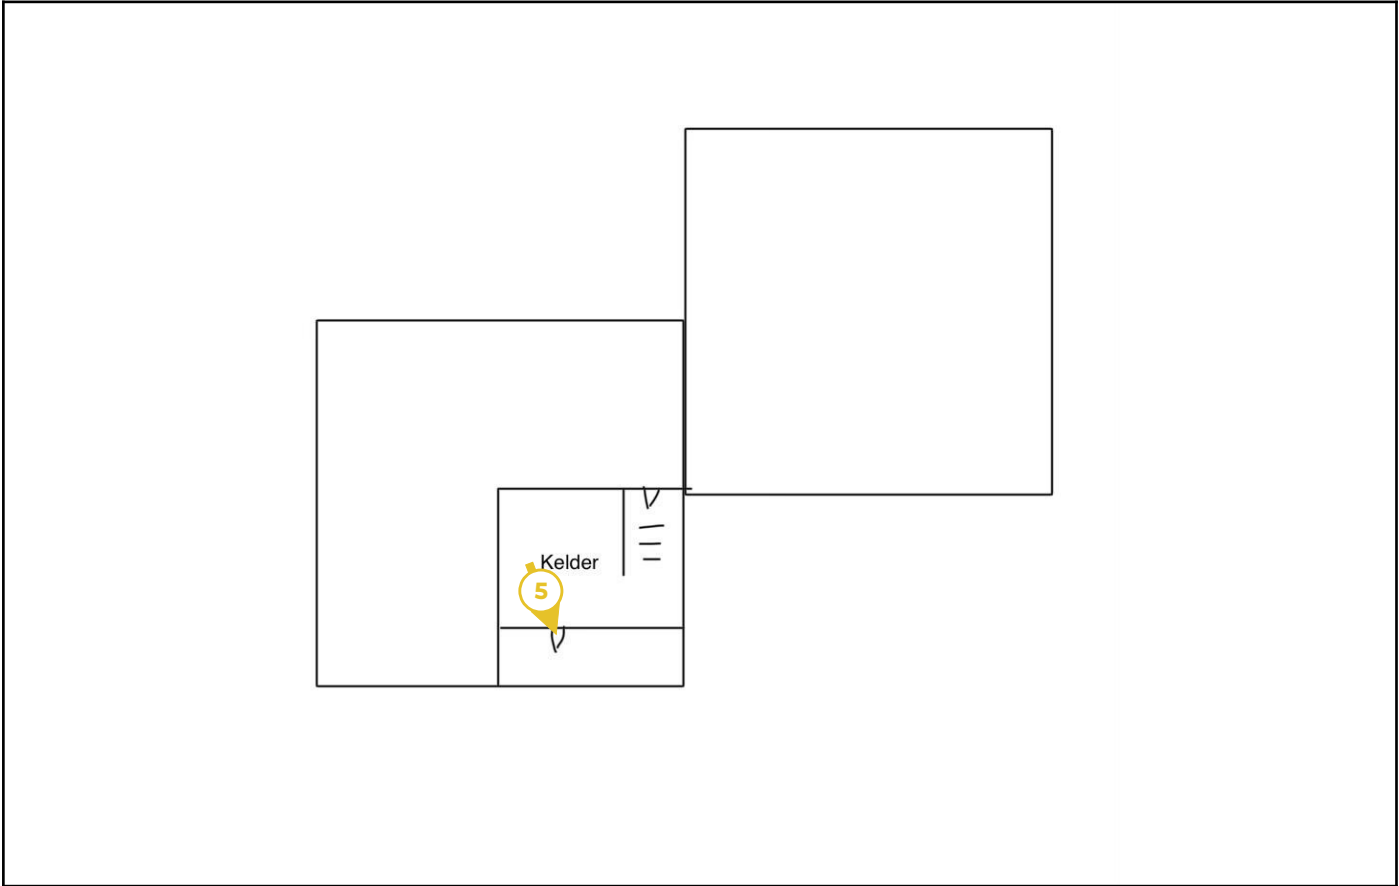
# Plan 1.19: Kelder

| Beschrijving | Type | Actie |
|---|---|---|
| 5. Asbestcementplaat in schrijnwerk | Asbestmateriaal | Zorgvuldig beheren |

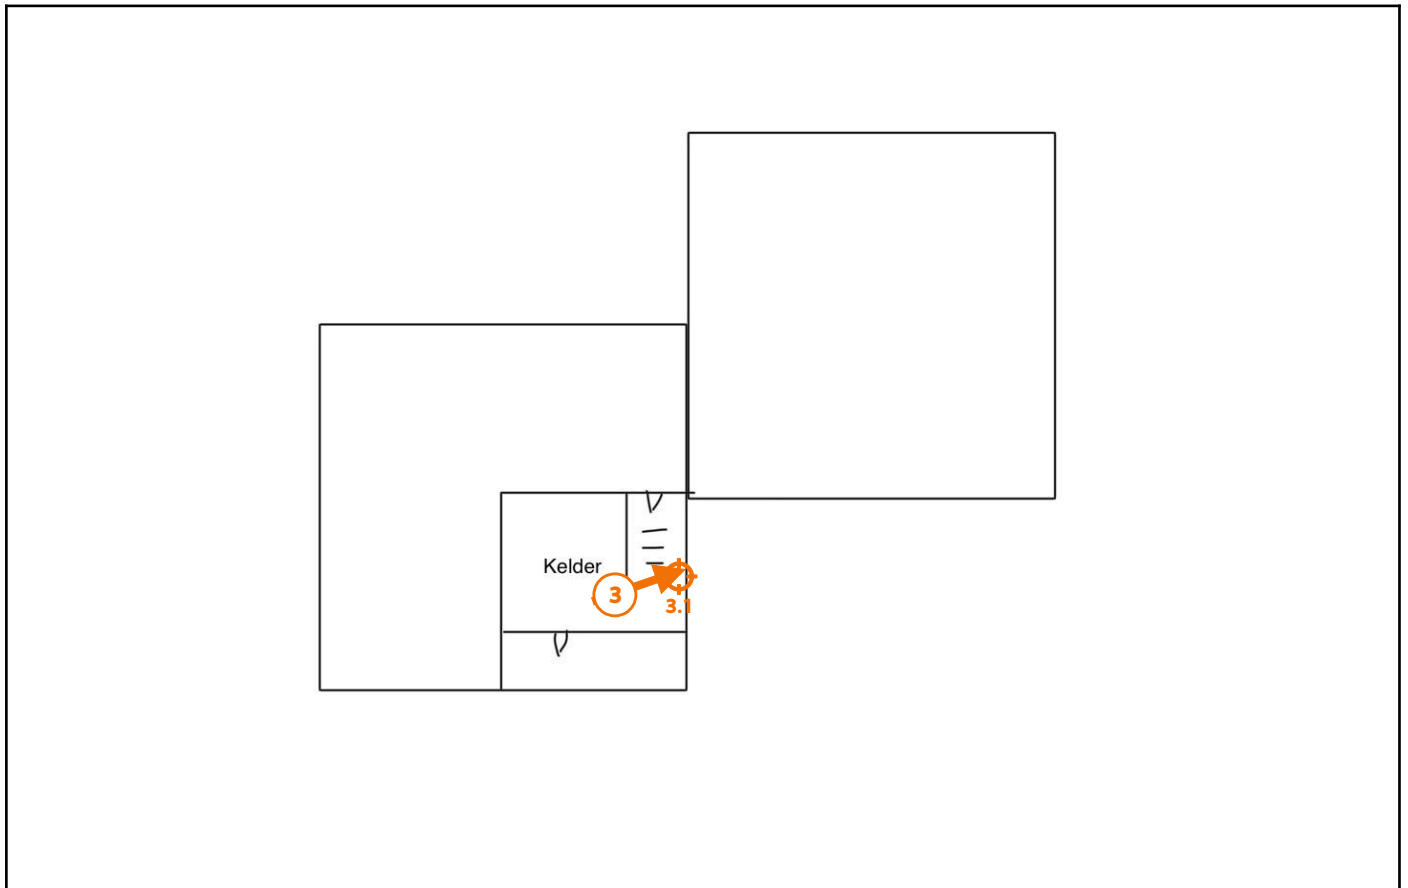
## Plan 1.20: Kelder

| Beschrijving | Type | Actie |
|---|---|---|
| 3. Ventilatiekanaal kelder | Asbestmateriaal | Maatregelen nemen |

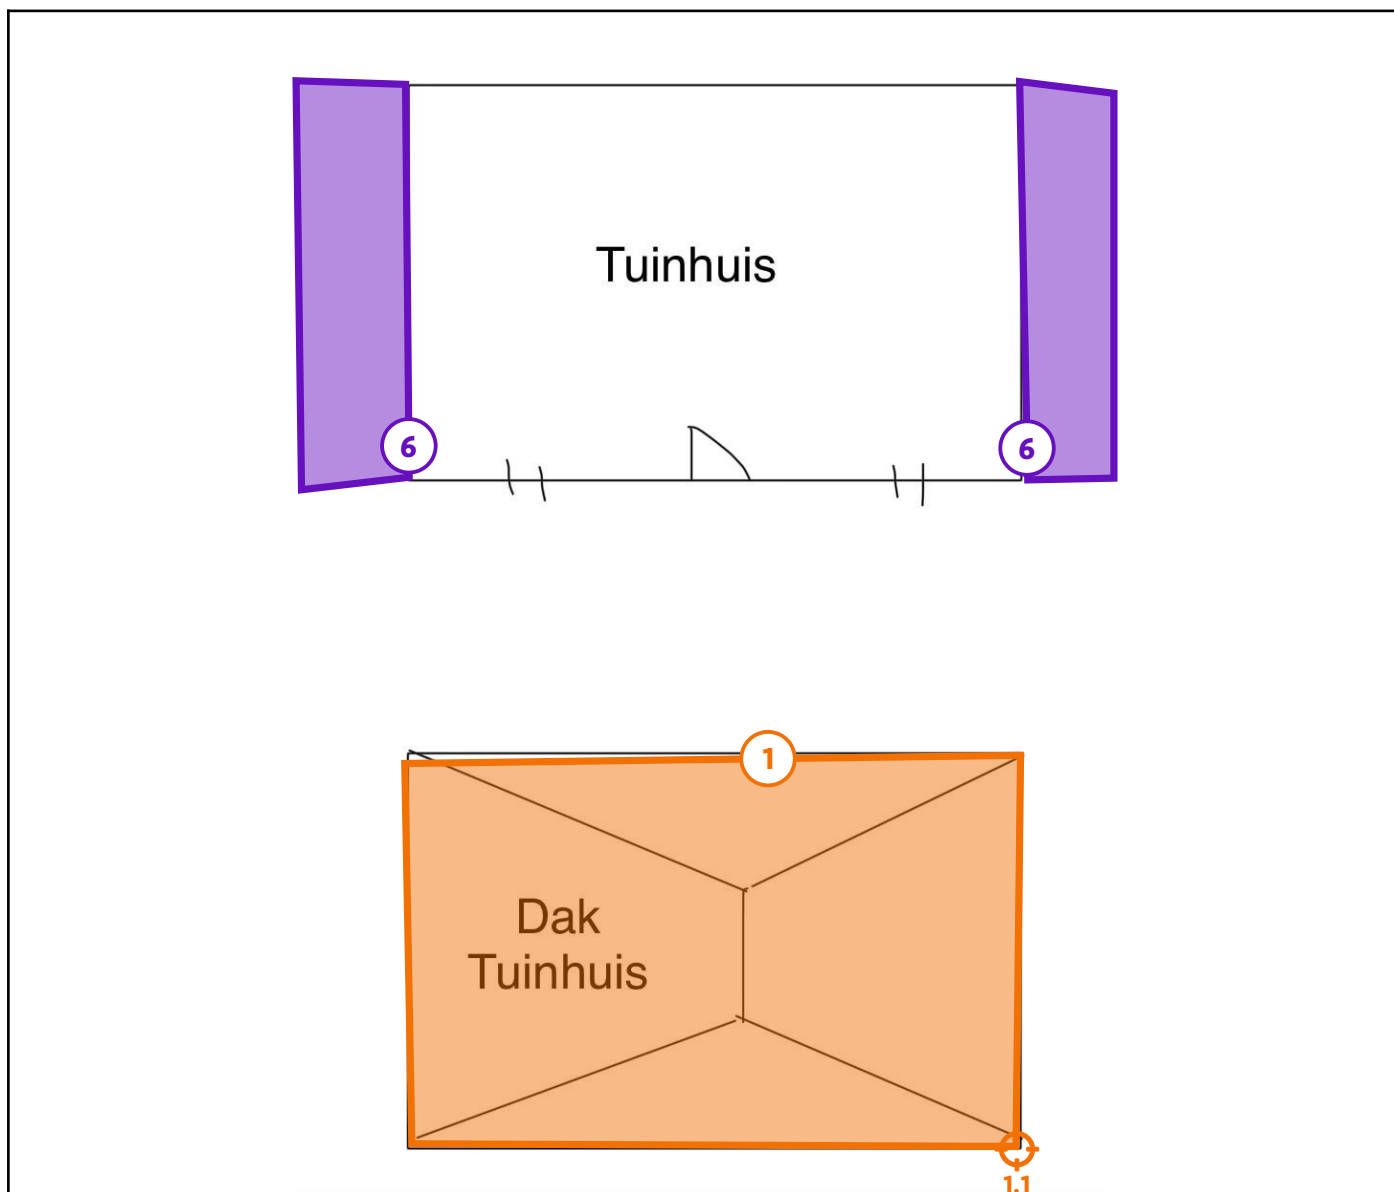
## Plan 2.1: Tuinhuis

| Beschrijving | Type | Actie |
|---|---|---|
| 1. dakbedekking - golfplaten | Asbestmateriaal | <a href="#">Verwijderen</a> |
| 6. Afvalstoffen - geen beoordeling mogelijk. | Beperking | - |

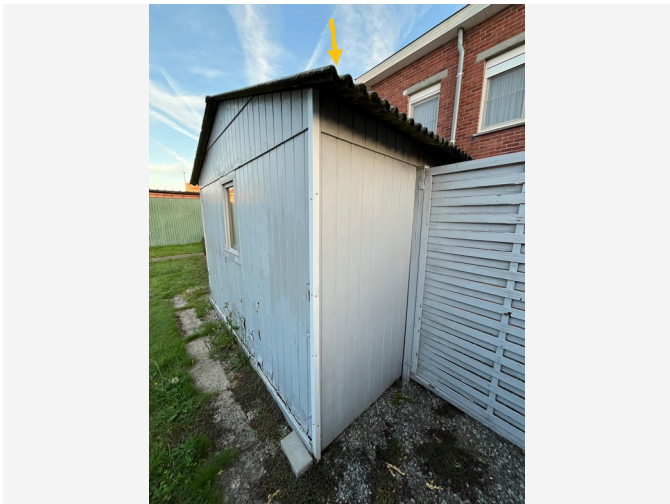
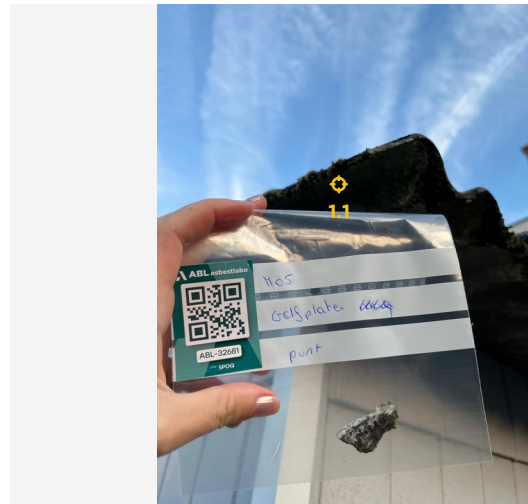
Het asbestmateriaal valt onder de mijlpaal van 2034.

| Eindbeoordeling materiaalrisico | Verhoogd materiaalrisico en/of verhoogde kans op vezelvrijgave |

| Toestand van het materiaal | Matig beschadigd, matig verweerd |

| Beschrijving | dakbedekking - golfplaten |
| Asbestmateriaal | Dak- en gevelbekleding - Golfplaat |
| Hoeveelheid (oppervlakte - aantal) | • 15,00 m <sup>2</sup> - 1 stuk |

- Verwijder dit asbestmateriaal zo snel mogelijk. Volg de toestand goed op.
- Hemelwater dat afspoelt van asbestcement daken of gevels kan asbestdeeltjes bevatten. Gebruik het enkel voor gesloten circuits (bv. spoelen toiletten). Reinig na het vervangen van het dak of de gevel de dakgoten en regenwaterput of -ton om asbesthoudend sediment of slib te verwijderen

- Eenvoudige handelingen: mag via doe-het-zelf of door werknemer(s) met opleidingsattest eenvoudige handelingen  
Bij het uitvoeren van eenvoudige handelingen, zoals toegestaan via doe-het-zelfmethoden of door werknemers met een opleidingsattest, is het gebruik van de juiste persoonlijke beschermingsmiddelen (PBM's) verplicht om blootstelling aan asbestvezels te voorkomen. Wij adviseren echter om asbest te laten verwijderen door een werknemer met opleidingscertificaat. Maar het is ook toegestaan via de doe-het-zelfmethode, mits de juiste voorzorgsmaatregelen en PBM's in acht worden genomen. De te gebruiken PBM's zijn:
  - FFP3-mondmasker of halfgelaatsmasker met P3 filter

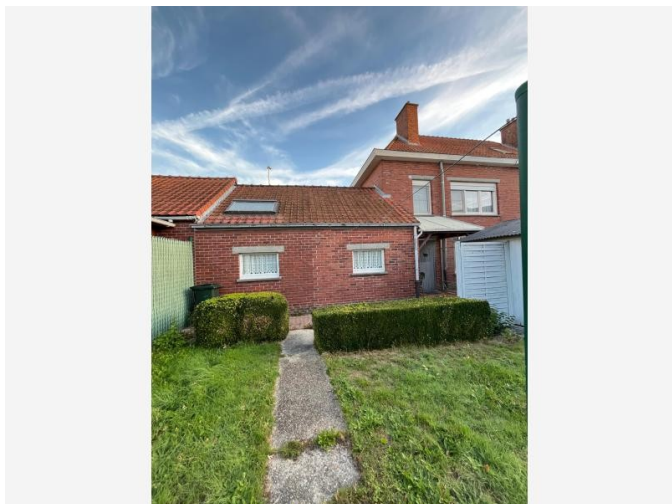
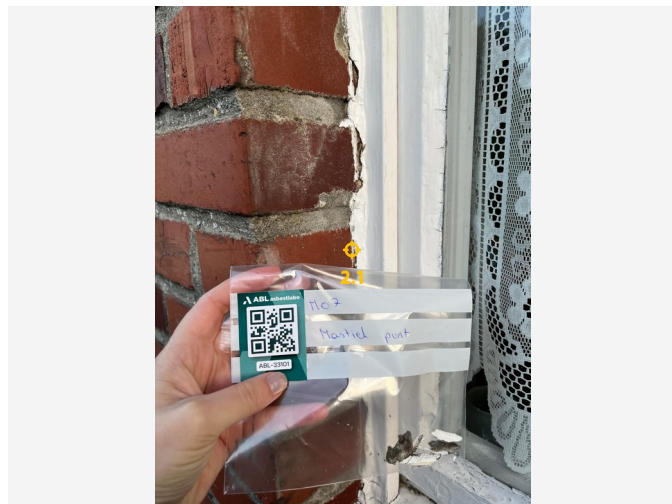
Het asbestmateriaal valt onder de mijlpaal van 2040.

| Opmerking | De hoeveelheid is een schatting.<br><br>Betreft de mastiek aan de oude ramen en rstanten van mastiek aan de nieuwe ramen. |

- Verwijder dit asbestmateriaal zo snel mogelijk. Volg de toestand goed op.

- De toepassingen dienen in zijn geheel, zonder te breken en zonder stofvorming, verdere vergruizing verwijderd te worden. Gebruik hiervoor een vernevelaar of fixeermiddel om het asbestmateriaal eerst te fixeren.
