# Asbestinventarisatattest

Van Dijkstraat 115, 2640 Mortsel

Attestnummer : 20260922-000117.000

# Zone 1: Hoofdgebouw

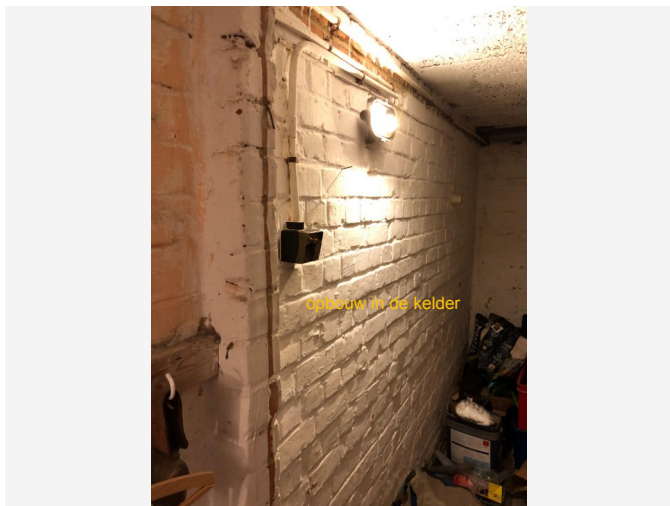
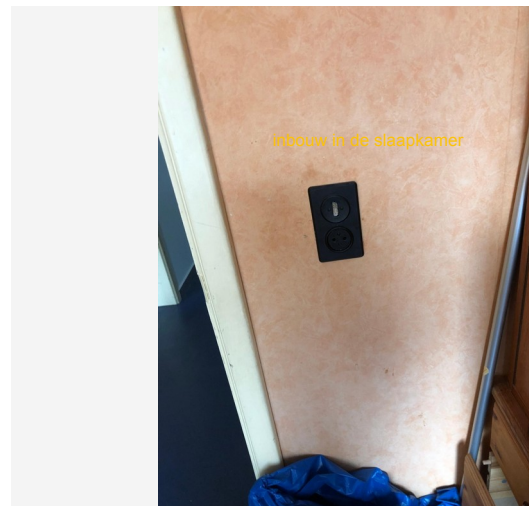
Het asbestmateriaal valt onder de mijlpaal van 2040.

Schakelaar en stopcontacten vervangen door nieuwe en bakeliet naar het containerpark brengen.

Het kan zijn dat er nog schakelaars of stopcontacten aanwezig zijn omdat de woning bewoond is.

| Eindbeoordeling materiaalrisico | Laag materiaalrisico en/of verlaagde kans op vezelvrijgave |

| Asbestsoort (vezeltype) | Crocidoliet aanwezig |
| Toestand van het materiaal | Onbeschadigd, niet verweerd |

| Beschrijving | Bakeliet schakelaars/stopcontacten |
| Opmerking | <p>De hoeveelheid is een zo nauwkeurig mogelijke opmeting. Hieraan kunnen evenwel geen rechten worden ontleend.</p> <p>In de woning zijn verschillende schakelaar en stopcontacten van bakeliet.</p> <p>Zowel opbouw als inbouw.</p> |

- Zorg voor een veilig beheer. Vermijd het beschadigen van het asbestmateriaal. Controleer de toestand jaarlijks op wijzigingen.

- Eenvoudige handelingen: mag via doe-het-zelf of door werknemer(s) met opleidingsattest eenvoudige handelingen  
Deze toepassing kan door een aannemer die over een opleidingsattest eenvoudige handelingen beschikt of door een particulier (doe-het-zelf), verwijderd worden indien er geen verhoogd risico op vrijgave van asbestvezels (max. concentratie 0,01 vezels/cm<sup>3</sup> - CODEX Art. VI.3-54) ontstaat en de toepassing voorafgaand wordt gefixeerd/bevochtigd; de individuele elementen zonder machinale werktuigen (boormachine, slijpschijf, hogedrukreiniger,...) en zonder breken of gooien een voor een losgemaakt worden; en ten slotte dubbel en luchtdicht verpakt weggevoerd worden naar een erkend afvalpunt (recyclagepark).

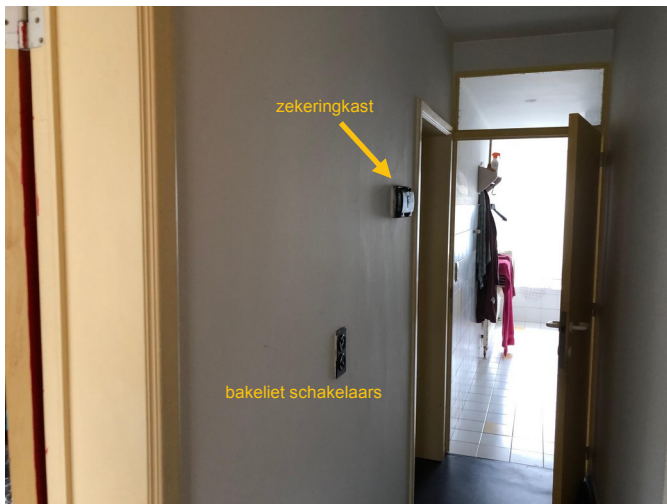
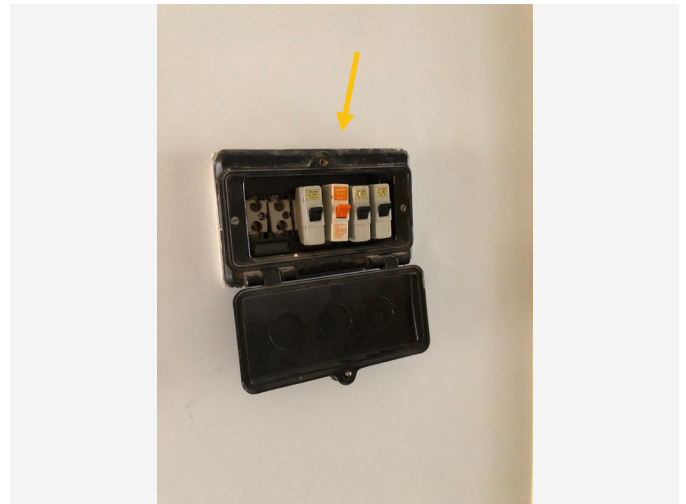
Het asbestmateriaal valt onder de mijlpaal van 2040.

| Eindbeoordeling materiaalisico | Laag materiaalisico en/of verlaagde kans op vezelvrijgave |

| Asbestsoort (vezeltype) | Crocidoliet aanwezig |
| Toestand van het materiaal | Onbeschadigd, niet verweerd |

| Beschrijving | Bakeliet zekeringkast |

- Zorg voor een veilig beheer. Vermijd het beschadigen van het asbestmateriaal. Controleer de toestand jaarlijks op wijzigingen.
- Voer bijkomende staalname(s) uit.

- Eenvoudige handelingen: mag via doe-het-zelf of door werknemer(s) met opleidingsattest eenvoudige handelingen  
Deze toepassing kan door een aannemer die over een opleidingsattest eenvoudige handelingen beschikt of door een particulier (doe-het-zelf), verwijderd worden indien er geen verhoogd risico op vrijgave van asbestvezels (max. concentratie 0,01 vezels/cm<sup>3</sup> - CODEX Art. VI.3-54) ontstaat en de toepassing voorafgaand wordt gefixeerd/bevochtigd; de individuele elementen zonder machinale werktuigen (boormachine, slijpschijf, hogedrukreiniger,...) en zonder breken of gooien een voor een losgemaakt worden; en ten slotte dubbel en luchtdicht verpakt weggevoerd worden naar een erkend afvalpunt (recyclagepark).

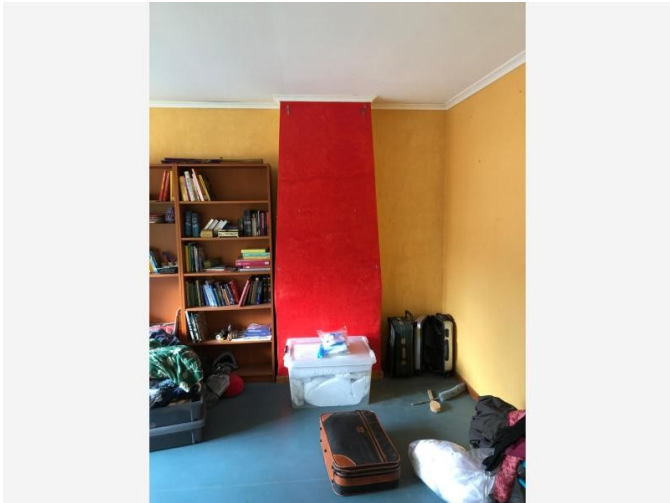
**Reden:** Het te onderzoeken materiaal situeert zich hoger dan 3,50 m te rekenen vanaf een veilige ondergrond

**Uitleg van de asbestdeskundige:** De schouw bevat binnenin mogelijk een asbestcement rookgaskanaal. Laat dit onderzoeken bij eventuele werken.

hetzelfde voor de verluchtungskanalen.

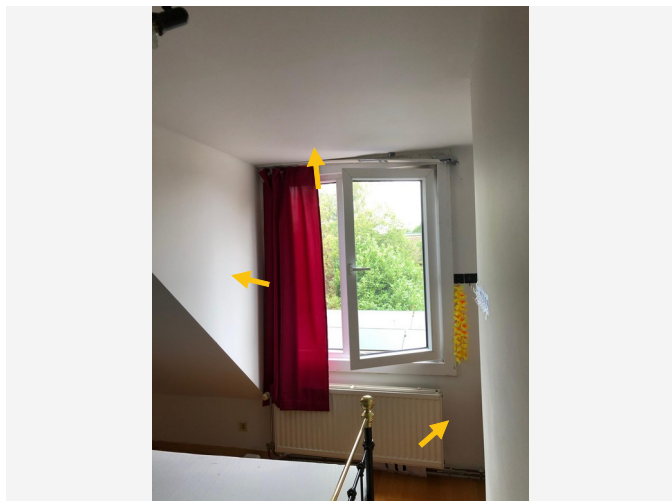
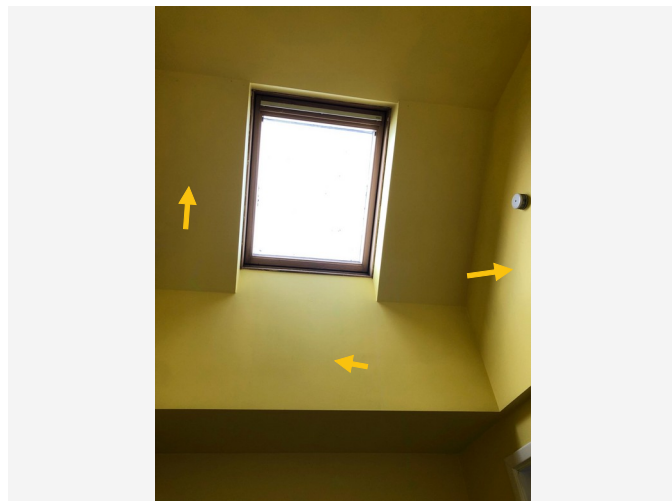
## Fiche 4: Plafonds en muren bestaande uit voorzetpanelen 2de verdieping.

Op dfe 2de verdieping zijn de schuine wanden, de buitenwanden en enkele binnenwanden gemaakt van voorzetpanelen.

| Basis voor advies | De asbestdeskundige beoordeelt het materiaal als niet-asbestverdacht. |

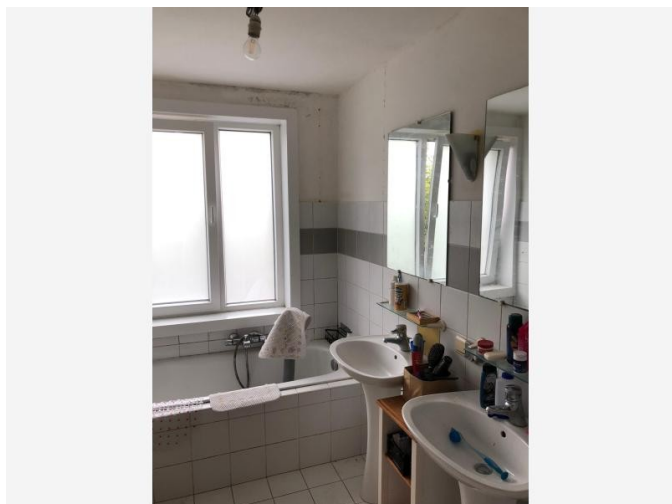
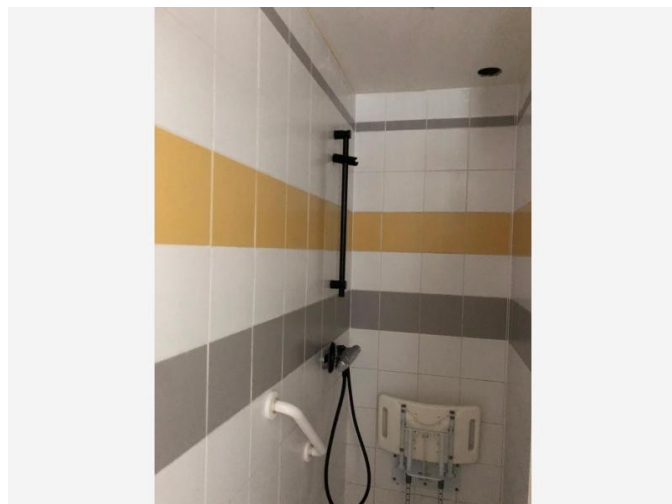
Binnenwanden en/of plafonds afgewerkt met een intacte laag faiencetegels zonder zichtbare beschadigingen. Inspectie van de onderliggende lijmlaag is niet mogelijk zonder uitbreiding naar een destructief onderzoek.

| Basis voor advies | Beoordeling op basis van expertise, zonder een vaststelling door de asbestdeskundige. |

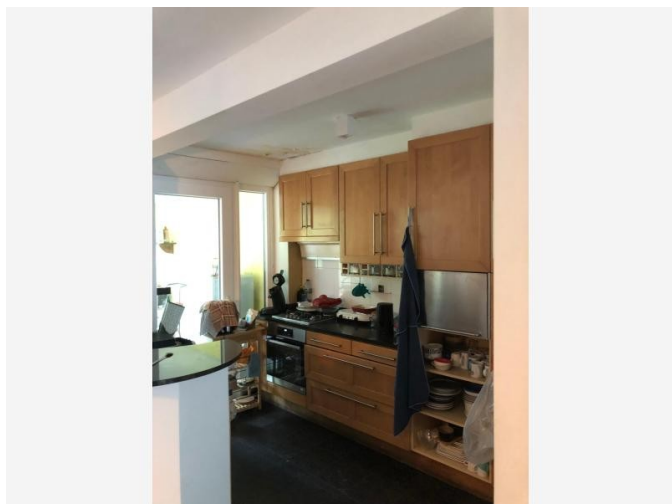
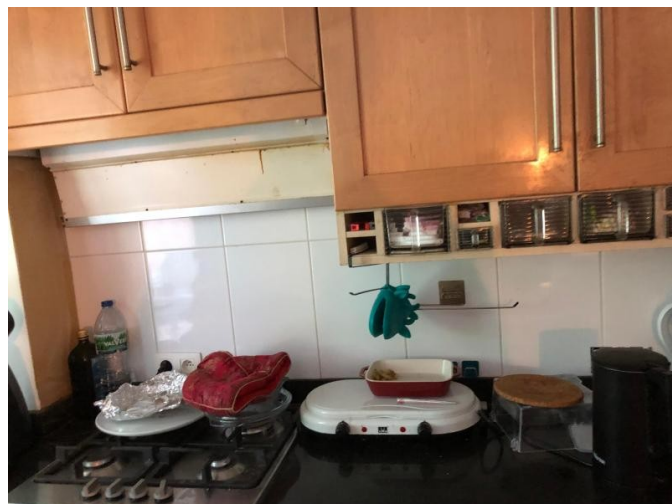
Binnenwanden en/of plafonds afgewerkt met een intacte laag faiencetegels zonder zichtbare beschadigingen. Inspectie van de onderliggende lijmlaag is niet mogelijk zonder uitbreiding naar een destructief onderzoek.

| Basis voor advies | Beoordeling op basis van expertise, zonder een vaststelling door de asbestdeskundige. |

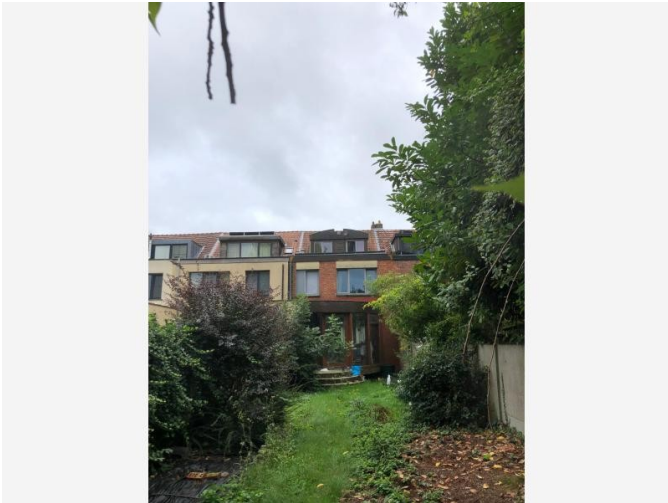
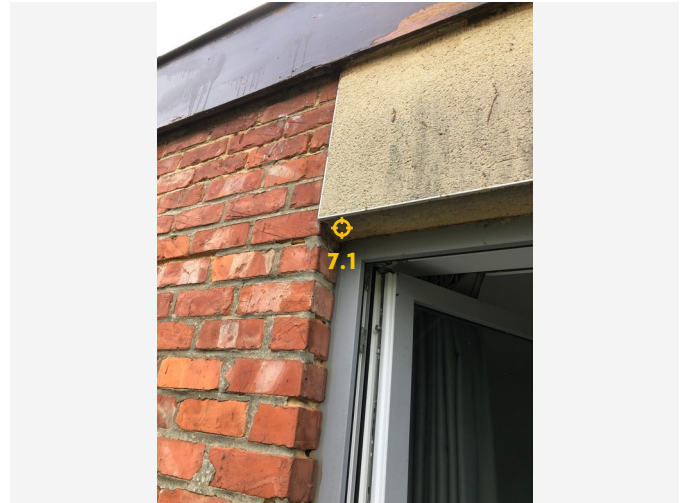
## Fiche 7: Crepi gevels

Geen asbest

| # | Type | Referentie | Resultaat |
|---|---|---|---|
| 7.1 | Mengmonster | S07 | Geen asbest |
