Asbestinventarisatetest

Fortune De Kokerlaan 20, 9940 Evergem

Attestnummer : 20260405-000066.000

Niet-asbestveilig

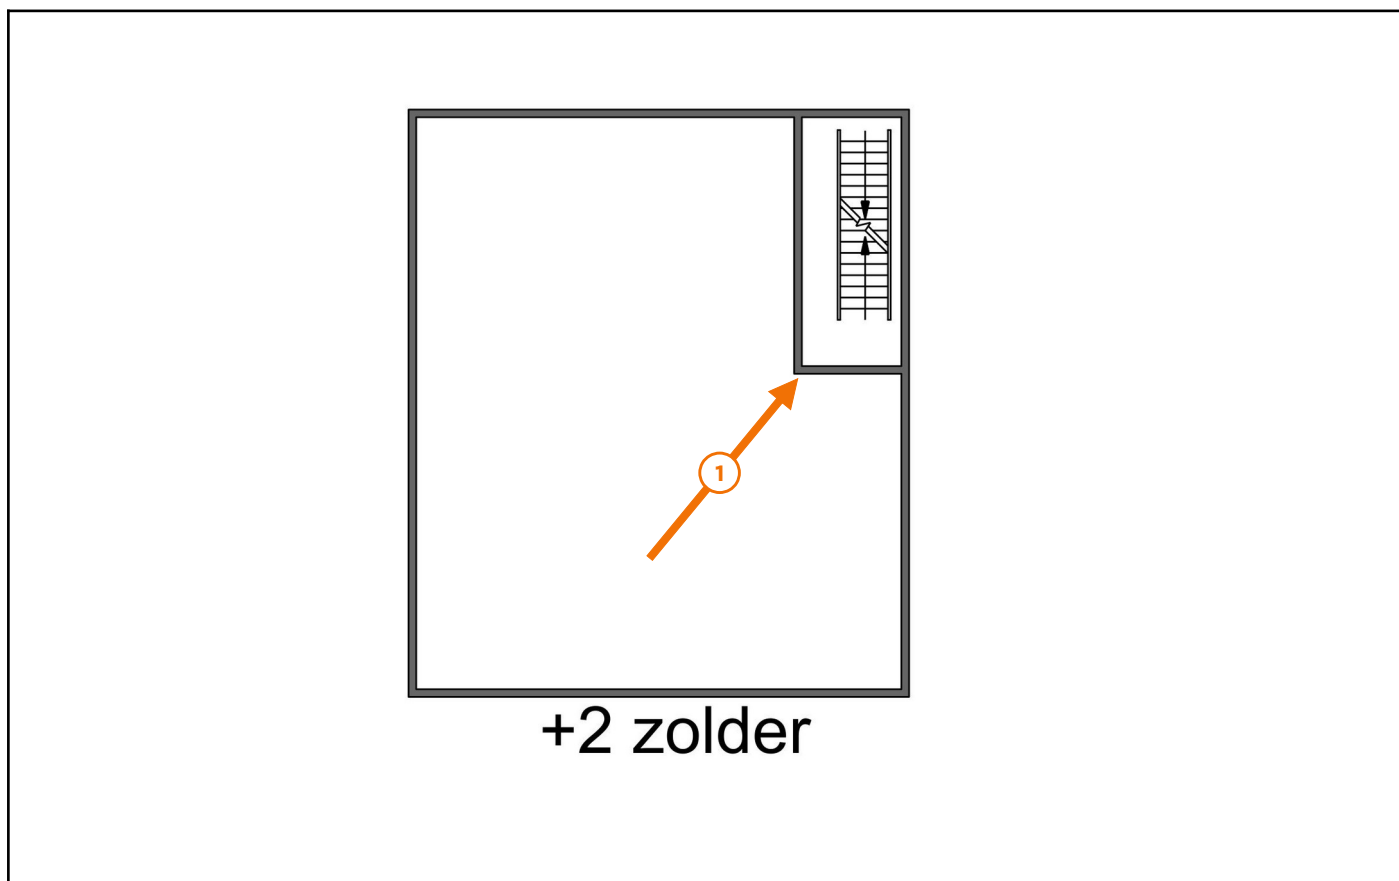
Plan 1.7: Schema woning +2

Beschrijving	Type	Actie
1. Bakeliet electra: stopcontacten en schakelaars	Asbestmateriaal	Verwijderen

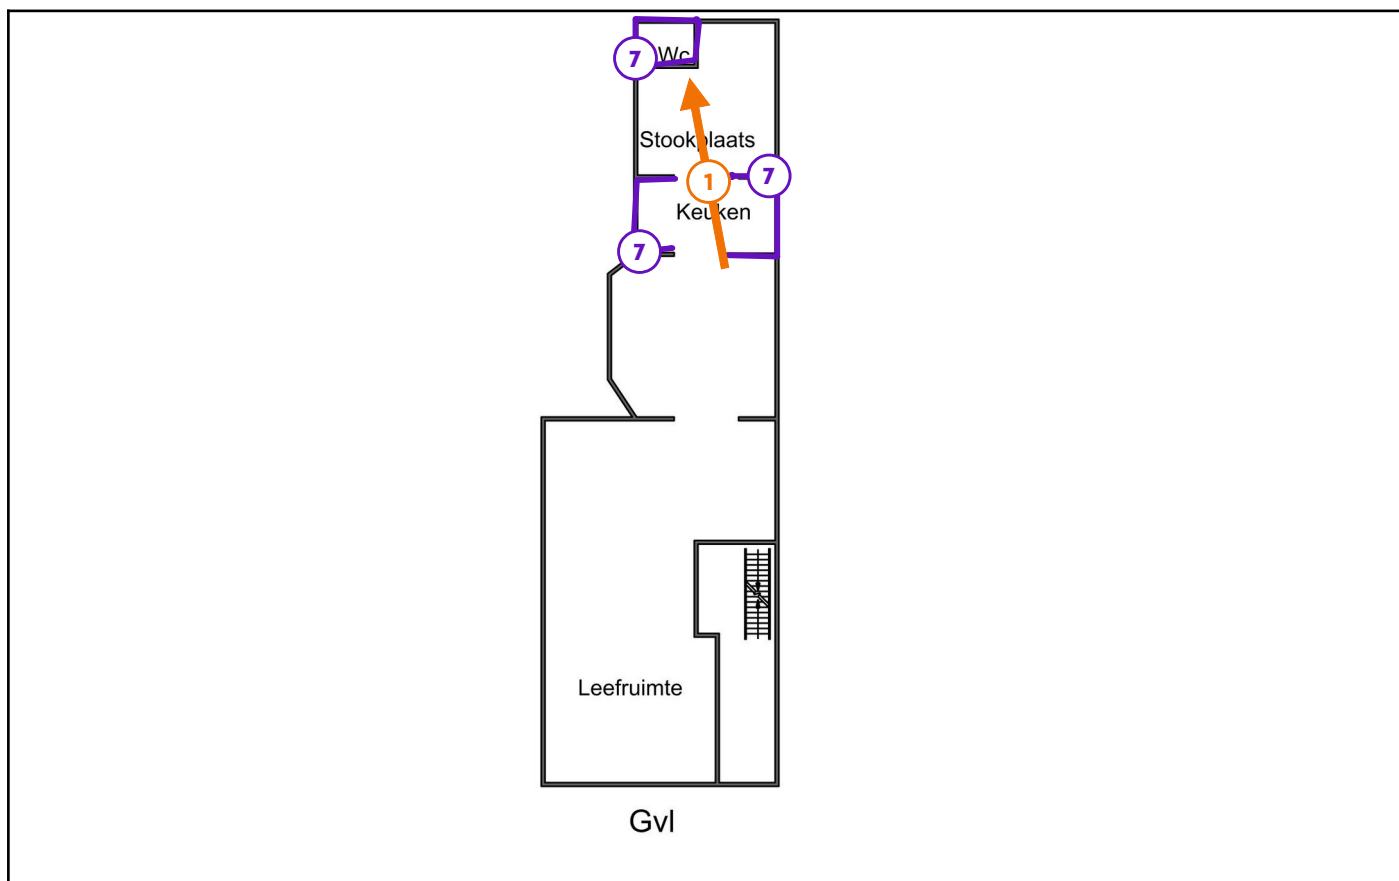
Plan 1.8: Schema woning gvl

Beschrijving	Type	Actie
1. Bakeliet electra: stopcontacten en schakelaars	Asbestmateriaal	Verwijderen
7. Lijm achter faiancetegels.	Advies	-

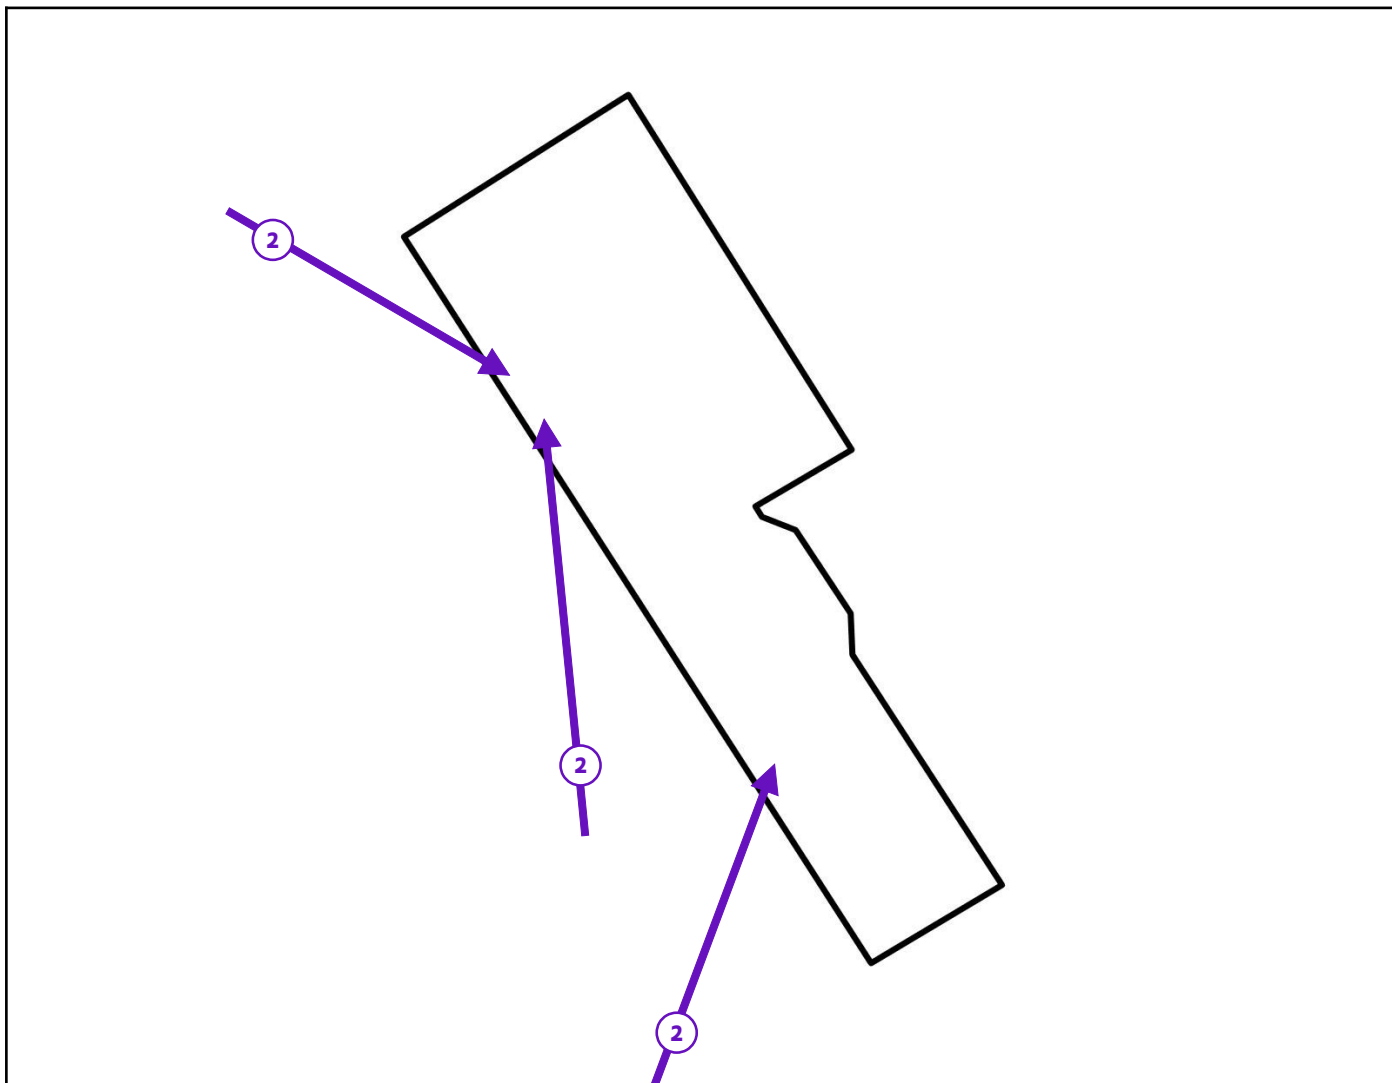
Plan 1.11: Schema dak woning

Beschrijving	Type	Actie
2. Schouw niet inspecteerbaar x3	Beperking	-

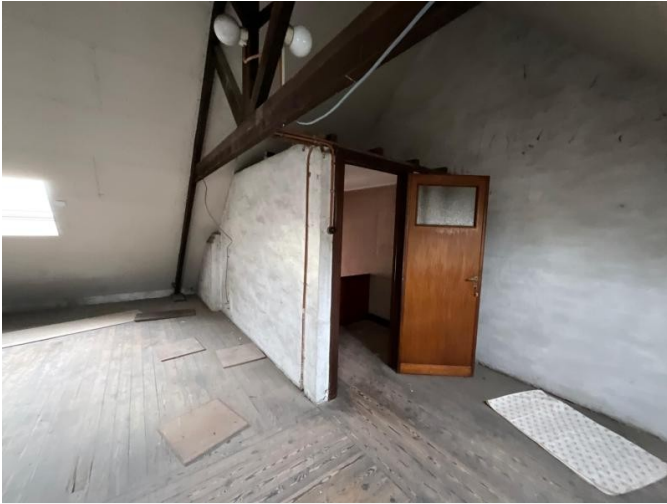
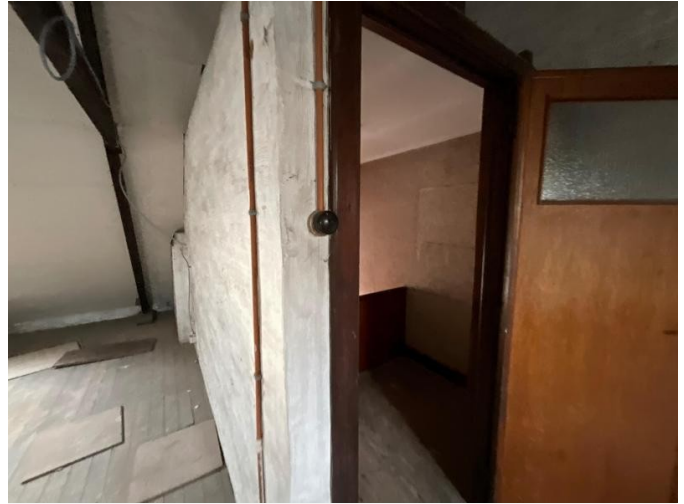
Het asbestmateriaal valt onder de mijlpaal van 2040.

Verwijderen

Eindbeoordeling materiaalrisico	Verhoogd materiaalrisico en/of verhoogde kans op vezelvrijgave
---------------------------------	--

Gebondenheid	Categorie 1: hechtgebonden in oorsprong
Asbestsoort (vezeltype)	Crocidoliet aanwezig
Asbestconcentratie	Laag (< 50%)
Afschermingsgraad van het gehele materiaal	Geheel of deels vrij aan de binnenlucht, maar geen contact met binnenluchtstromen
Toestand van het materiaal	Licht beschadigd, licht verweerd. Intacte calciumsilicaatplaat of materiaal met categorie 3-gebondenheid

Beschrijving	Bakeliet electra: stopcontacten en schakelaars
Omgeving	Binnen
Primaire drager	Communicatie en elektrische infrastructuur en uitrusting
Asbestmateriaal	Plaat, paneel, tablet - Type Bakeliet
Bindmiddel van asbestmateriaal	Kunststof of -hars
Gebondenheid op basis van bindmiddel	Hecht
Hoeveelheid (oppervlakte - dikte - aantal)	<ul style="list-style-type: none"> • 0,20 m² - 2,00 cm - 1 stuk
Totaal volume	0,004 m ³
Eenvoudig bereikbaar	Ja
Bevestigingswijze	<ul style="list-style-type: none"> • Geschroefd
Identificatiemethode	<p>De asbestdeskundige beoordeelt het materiaal als asbestverdacht en dus asbesthoudend, en dit zonder monstername.</p> <p>Motivatie: De monstername brengt andere schade aan dan schade die inherent is aan de monstername.</p>
Destructieve handeling voor identificatie	Nee
Opmerking	Alle electra van hetzelfde type afgebeeld op de foto, zowel in de zwarte als witte uitvoering, vallen onder deze bronfiche en worden niet afzonderlijk aangeduid op het plan.

- Zorg voor een veilig beheer. Vermijd het beschadigen van het asbestmateriaal. Controleer de toestand jaarlijks op wijzigingen.
- Voer bijkomende staalname(s) uit.

- Eenvoudige handelingen: mag via doe-het-zelf of door werknemer(s) met opleidingsattest eenvoudige handelingen
Indien u dit als doe-het-zelver wenst te verwijderen dient u de nodige voorzorgsmaatregelen te nemen:
Informeer u op voorhand bij uw plaatselijk recyclagepark welke maatregelen u kunt treffen voor een veilig transport en afgave of ophaling van de asbesttoepassing. De meeste recyclageparken hebben specifieke zakken en beschermkledij ter beschikking.

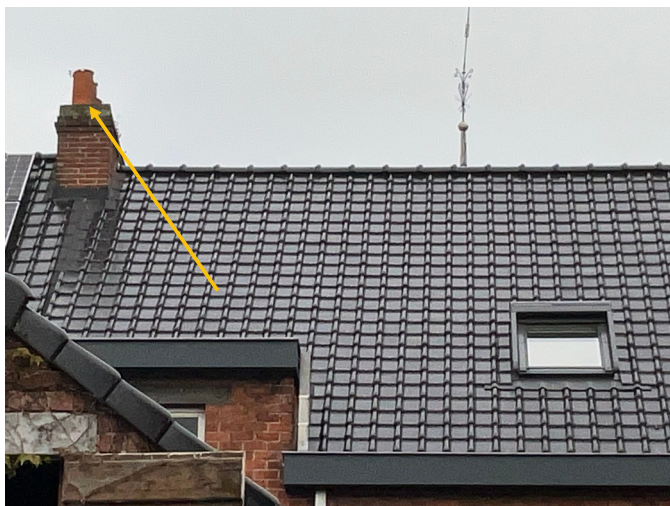
Tijdelijke beperking

Reden: Het te onderzoeken materiaal situeert zich hoger dan 3,50 m te rekenen vanaf een veilige ondergrond

Uitleg van de asbestdeskundige: In deze schouw kunnen waarneembare asbestverdachte materialen aanwezig zijn. Door de hoogte is het niet mogelijk om deze schouw in detail te bekijken.

Dit geldt zowel voor de bovenzijde als de binnenkant van de schouw.

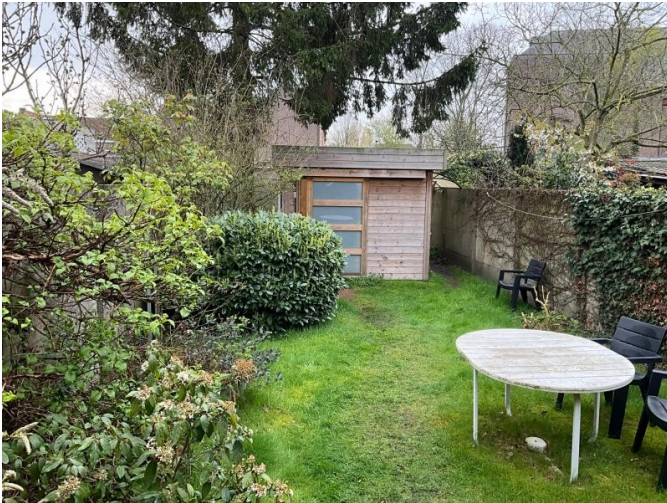
Uitgesloten van inspectie

Bouwjaar: 2019

Constructies gebouwd vanaf 2001 moeten niet onderzocht worden

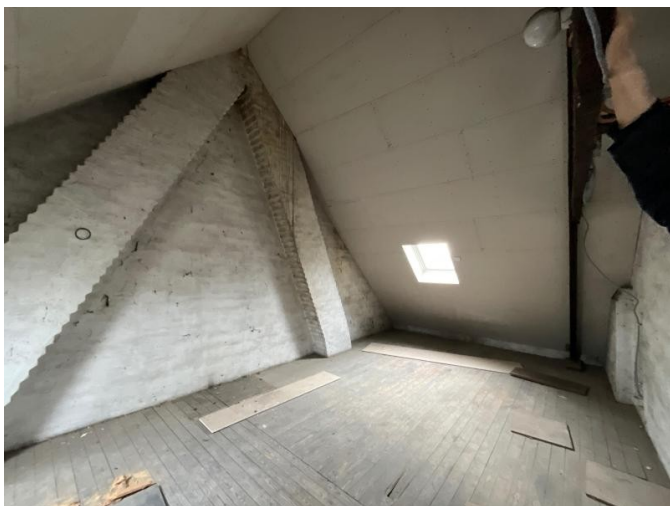
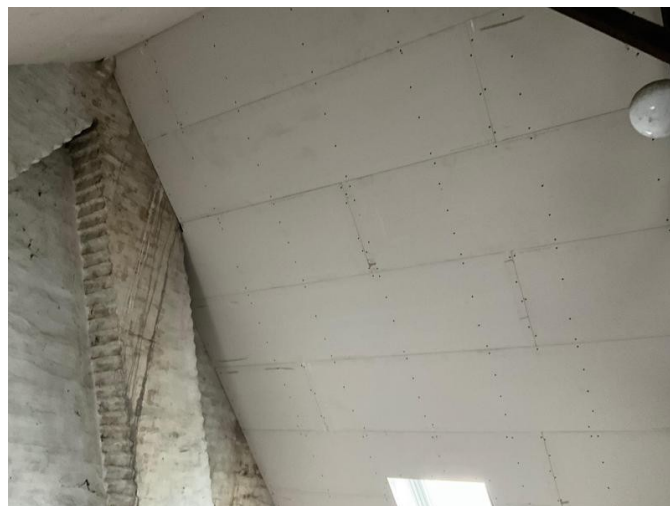
Informatie over een niet-asbestverdacht materiaal

Verschillende plafonds bestaan uit gipskartonbeplating. Binnen het kader van een niet-destructief onderzoek konden de achterliggende lagen niet worden geanalyseerd. Enkel door deze te verwijderen of door een destructief onderzoek kunnen de achterliggende lagen geanalyseerd worden. De smeerlagen tussen de gipskartonplaten konden niet worden vastgesteld, en dienen bij sanering bemonsterd te worden ingeval er twijfel is dat ze aangebracht zijn voor 2001. Bij vernieuwing van deze binnenschil wordt aanbevolen om nieuw monsternamen te laten nemen.

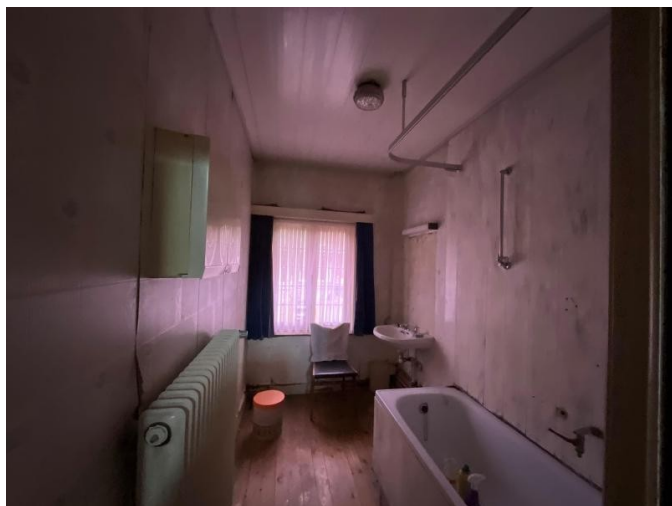
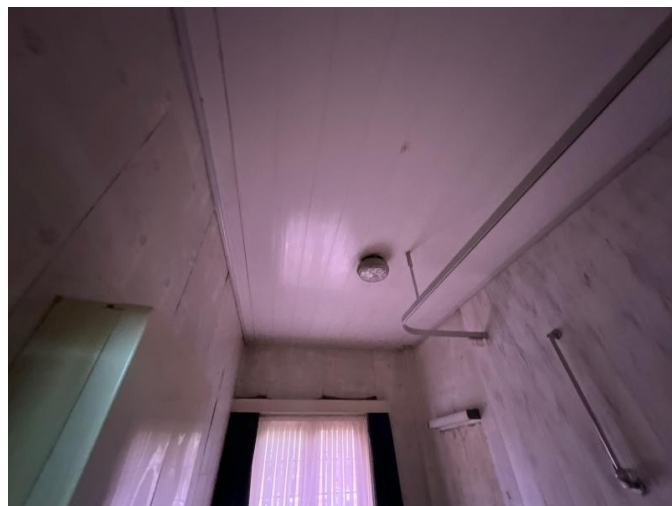
Informatie over een niet-asbestverdacht materiaal

Verschillende plafonds bestaan uit beplating en/of lambriseringen welke niet-asbest-verdacht zijn. Binnen het kader van een niet-destructief onderzoek konden de achterliggende lagen niet worden geanalyseerd. Enkel door deze te verwijderen of door een destructief onderzoek kunnen de achterliggende lagen geanalyseerd worden. Bij vernieuwing van deze binnenschil wordt aanbevolen om nieuw monstername te laten nemen.

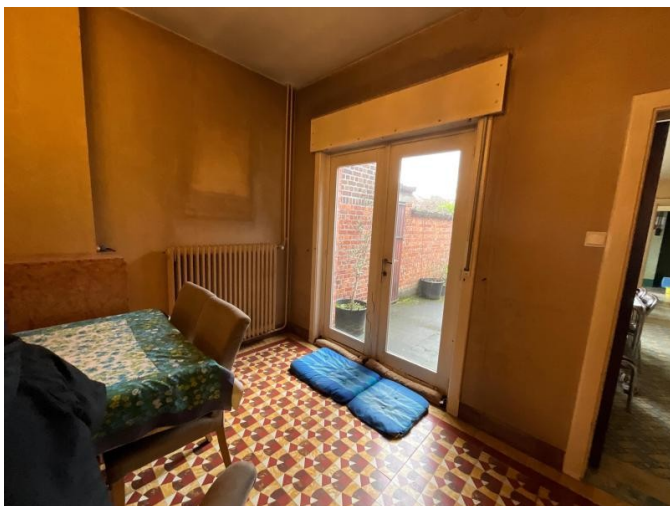
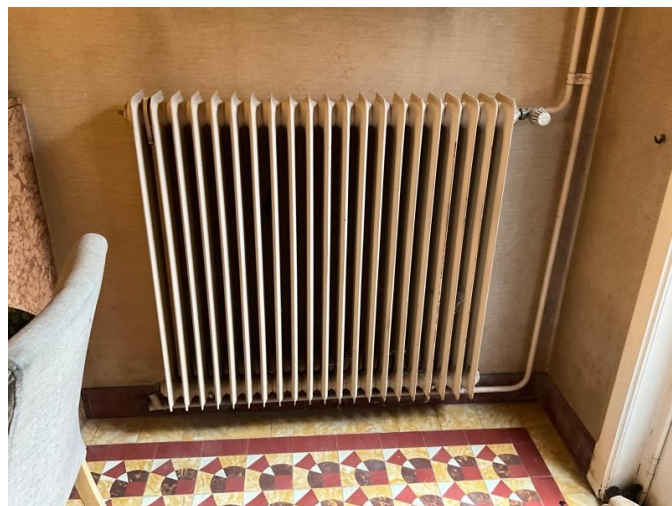
Informatie over een materiaal dat de asbestdeskundige niet kan waarnemen of vaststellen

Deze radiatoren bestaan uit separate samengevoegde elementen. Tussen deze elementen kunnen asbesthoudende geperste dichtingsringen verwerkt zijn. Enkel bij ontmanteling van deze radiatoren is er risico op het vrijkomen van asbestvezels en desgevallend wordt advies gegeven om deze door een gespecialiseerde firma te laten onderzoeken voordat deze gerecycleerd worden. Indien deze radiatoren naar het containerpark worden gebracht, dienen ze in de asbesthoudende container te worden gedeponeerd.

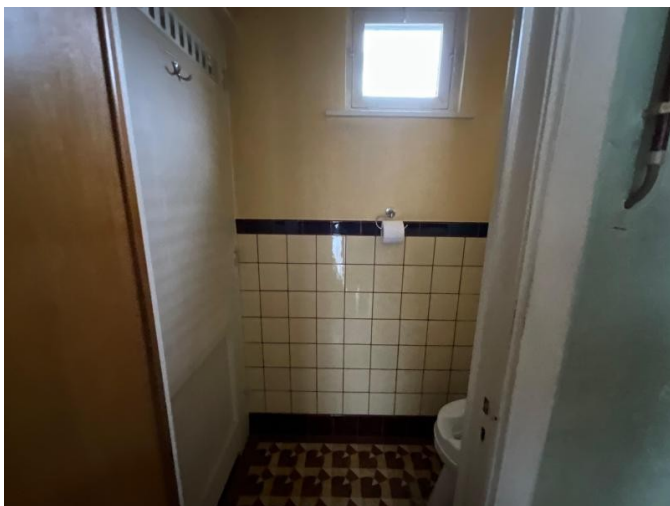
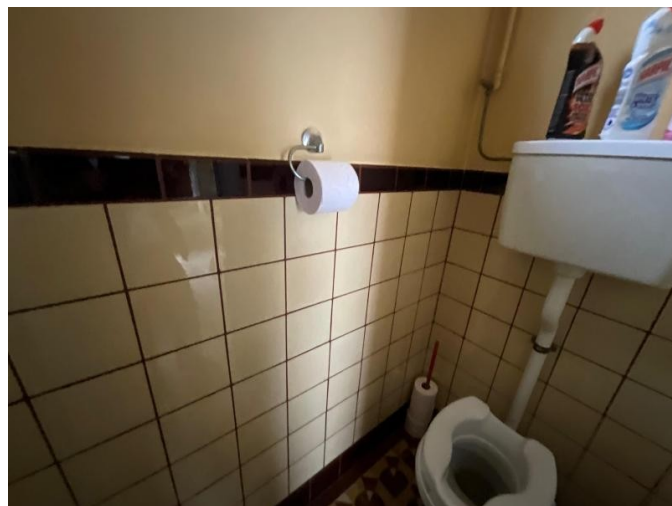
Fiche 7: Lijm achter faiancetegels.

Informatie over een materiaal dat de asbestdeskundige niet kan waarnemen of vaststellen

Achter de tegels kan asbesthoudende lijm gebruikt zijn welke zonder destructief onderzoek niet kan worden vastgesteld. Bij sloop of grondige werken en bij het (plaatselijk) verwijderen van deze tegels wordt aangeraden steeds bijkomende stalen te laten nemen van de lijm indien deze wordt aangetroffen.

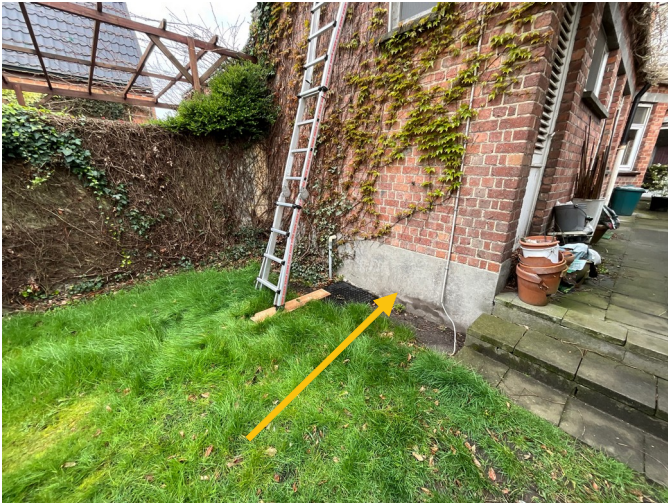
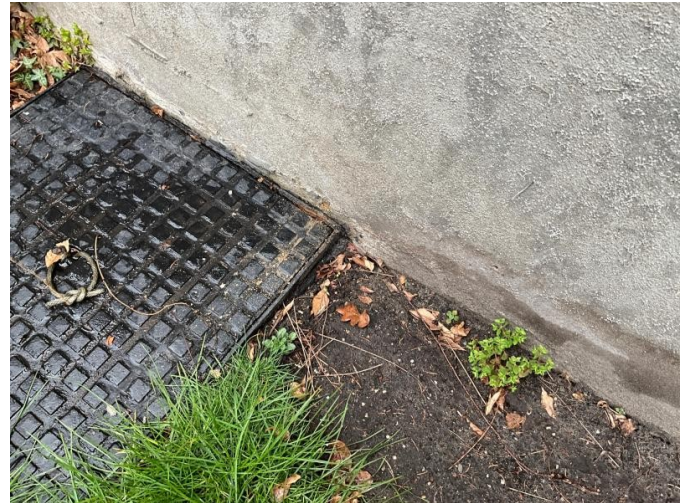
Fiche 8: Buitenschil: crepi

Geen asbest

#	Type	Referentie	Resultaat
8.1	Mengmonster	703	Geen asbest

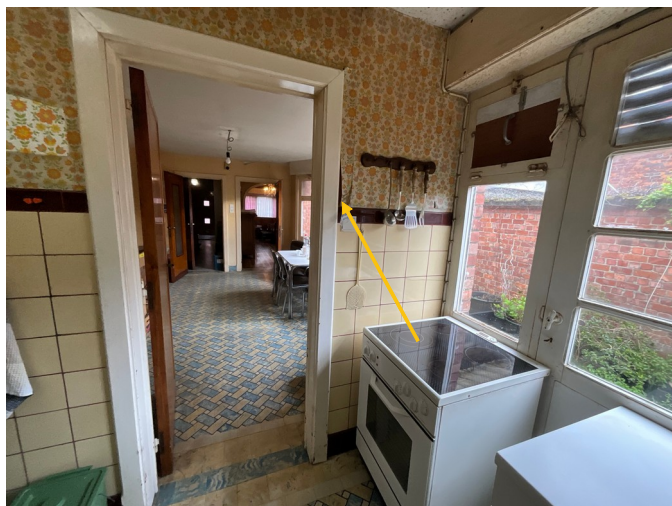
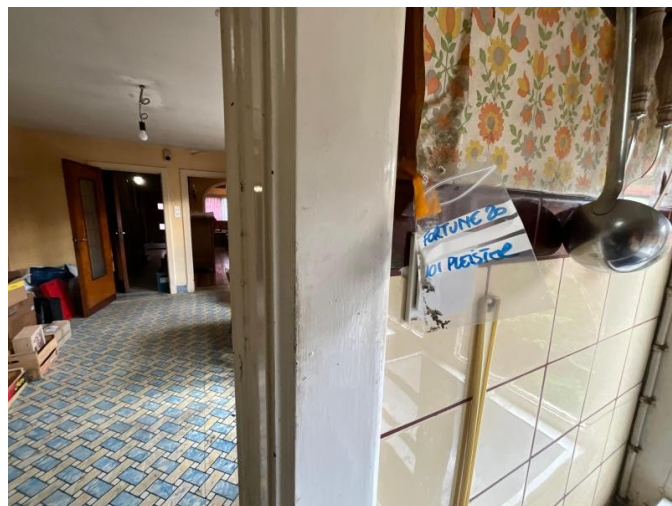
Fiche 9: Wanden: pleisterwerk.

Geen asbest

#	Type	Referentie	Resultaat
9.1	Mengmonster	101	Geen asbest

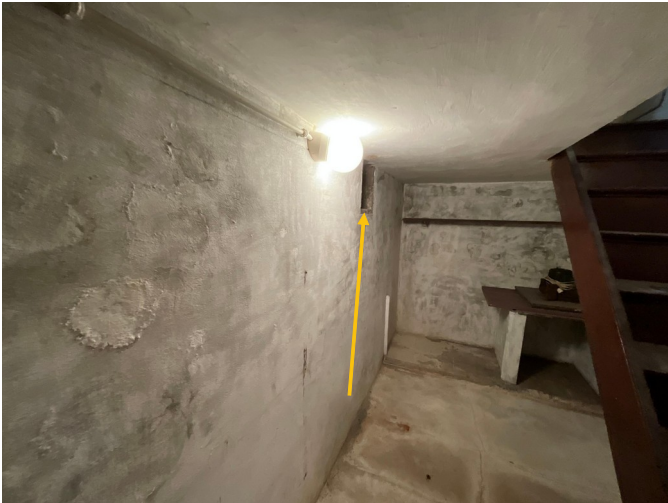
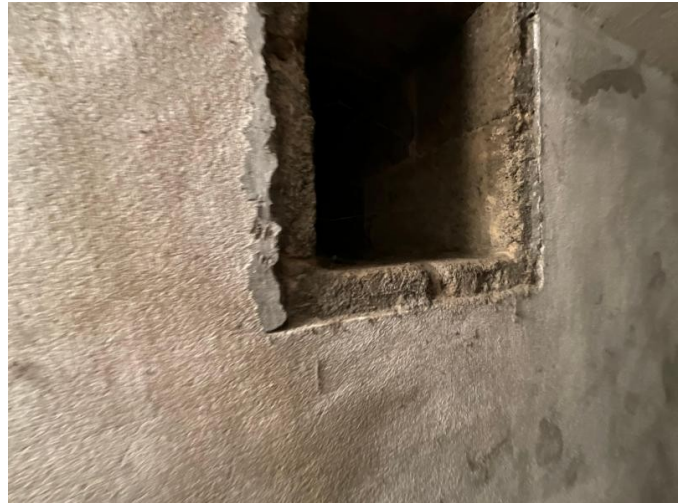
Fiche 10: Wanden: cementering

Geen asbest

#	Type	Referentie	Resultaat
10.1	Mengmonster	102	Geen asbest

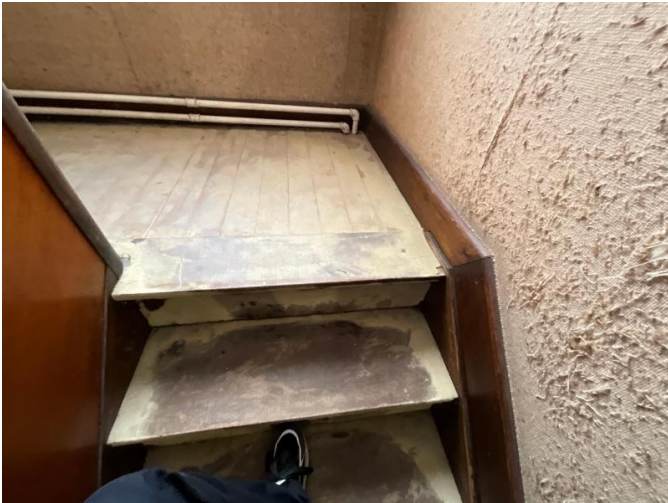
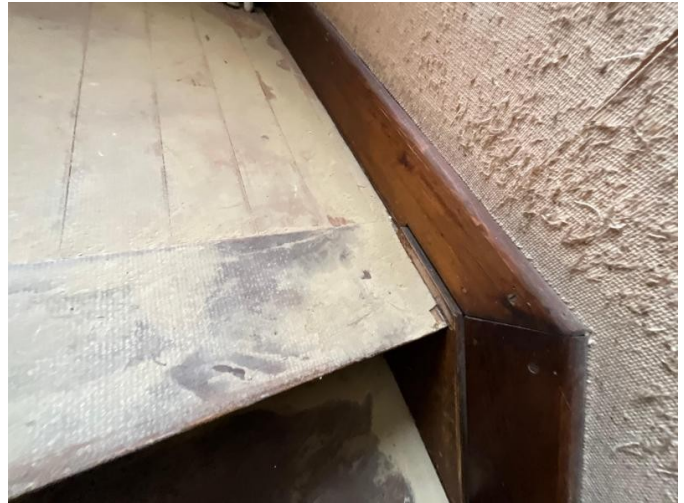
Geen asbest

#	Type	Referentie	Resultaat
11.1	Mengmonster	305	Geen asbest

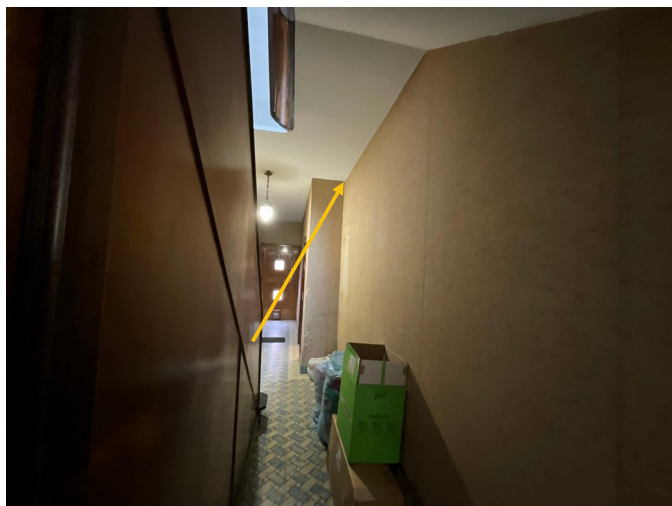
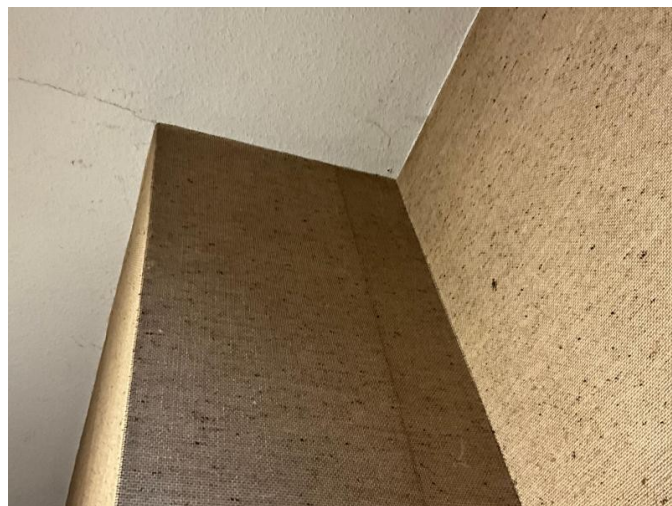
Fiche 12: Plafonds: pleisterwerk

Geen asbest

#	Type	Referentie	Resultaat
12.1	Mengmonster	201	Geen asbest

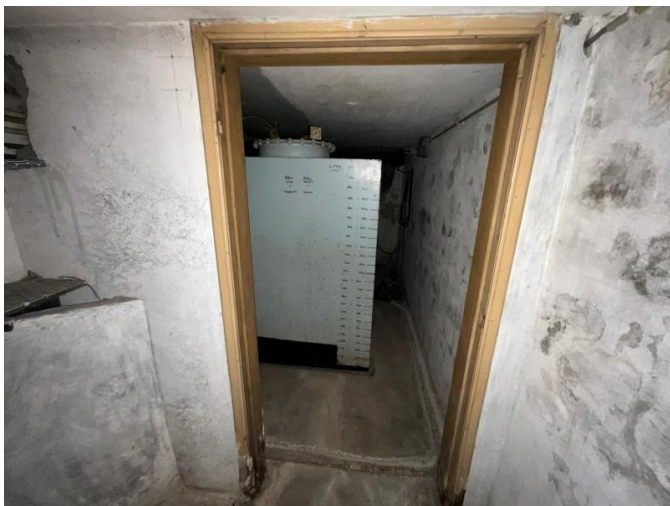
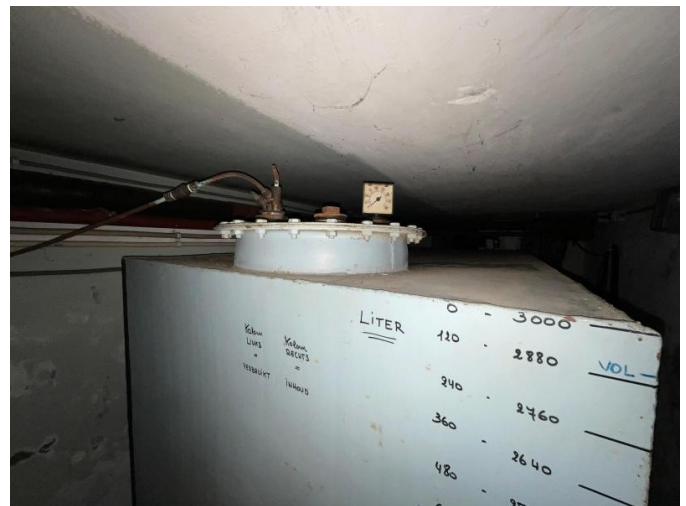
Beschrijving	Notitie	Terug te vinden op plannen
Fiche 14: Packingen aan stookolietank en gasbrander	Zowel in de ketels, de buizen welke gekoppeld zijn met dichtingsringen of afsluitdeksels daterend van voor 2001 kunnen asbesthoudende geperste dichtingsringen verwerkt zijn. Enkel indien de dichtingsringen aangebracht zijn voor 2001 is er risico dat deze asbest kunnen bevatten. Enkel bij ontmanteling van deze technieken is er risico op het vrijkomen van asbestvezels en desgevallend wordt advies gegeven om indien de techniker tijdens herstellingen asbesthoudende packingen vaststelt, deze door een gespecialiseerde firma te laten onderzoeken voordat deze gesaneerd worden.	Plan 1.1: Schema woning gvl Plan 1.9: Schema kelder
