# Asbestinventarisatetest

Spechtstraat 20, 9940 Evergem

Attestnummer : 20260905-000045.000

Uitgegeven op : 05.09.2026

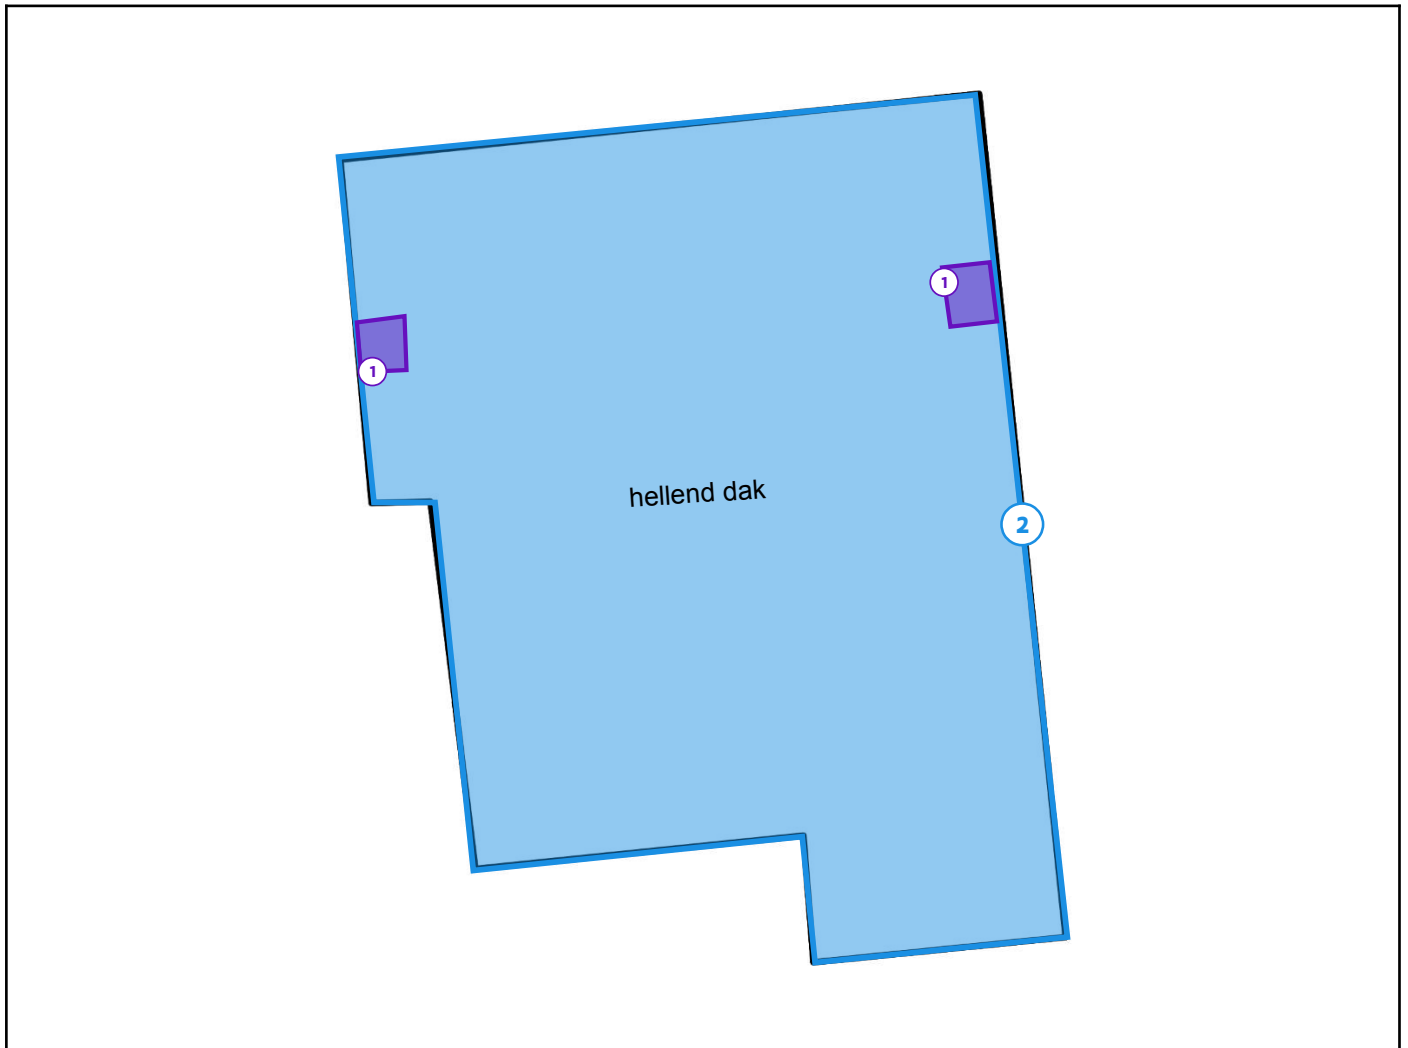
## Plan 1.4: Dak

| Beschrijving | Type | Actie |
|---|---|---|
| 1. Schouw/rookgaskanaal | Beperking | - |
| 2. Onderdak type Menuiserite | Geen asbest | - |

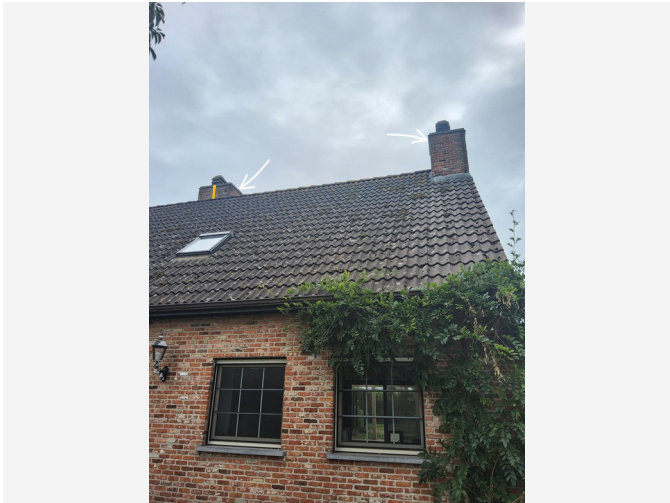
Situeringsfoto

### Tijdelijke beperking

**Reden:** Het te onderzoeken materiaal situeert zich hoger dan 3,50 m te rekenen vanaf een veilige ondergrond

**Uitleg van de asbestdeskundige:** De binnenkant van de schouw is niet waarneembaar. De schouw bevat binnenin mogelijk een asbestcement rookgaskanaal. Laat dit onderzoeken bij eventuele werken.

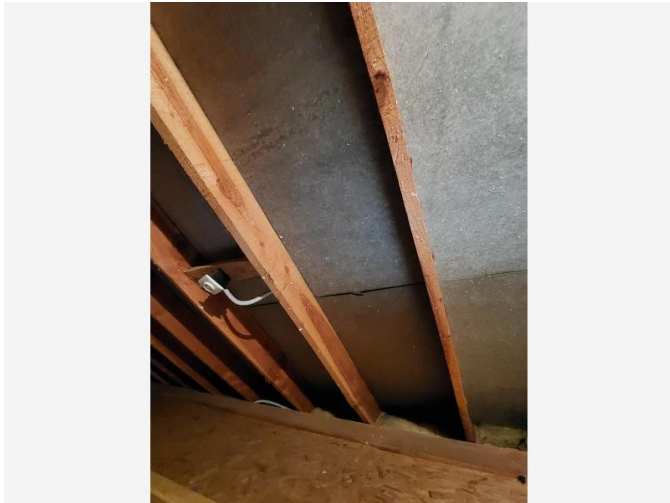
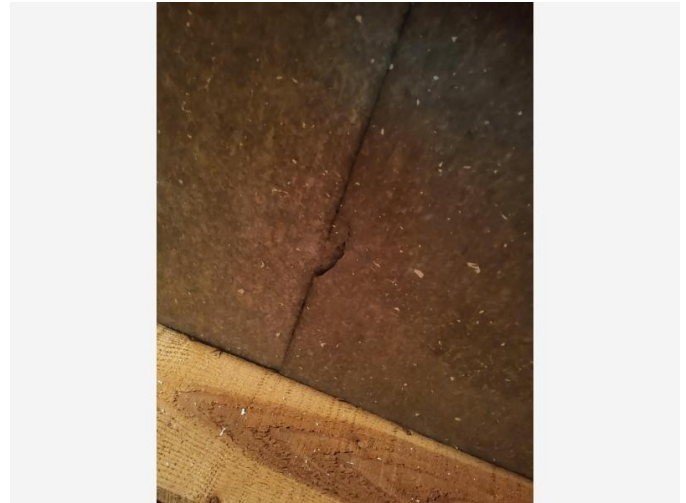
## Fiche 2: Onderdak type Menuiserie

### Conclusie

Geen asbest

| # | Type | Referentie | Resultaat |
|---|---|---|---|
| 2.1 | Puntmonster | P700/MM03 | Geen asbest |

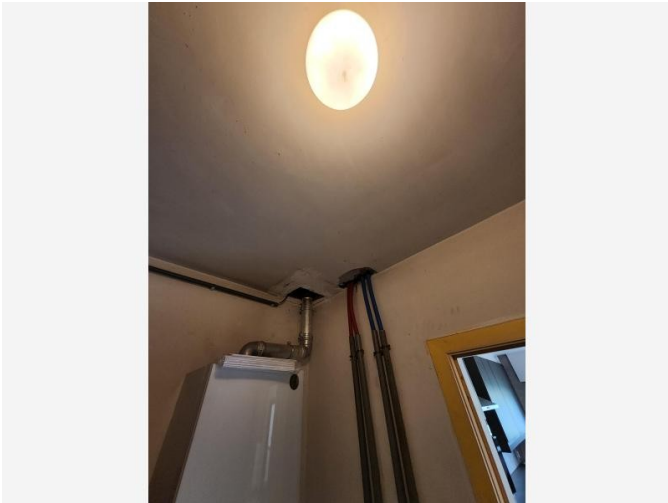
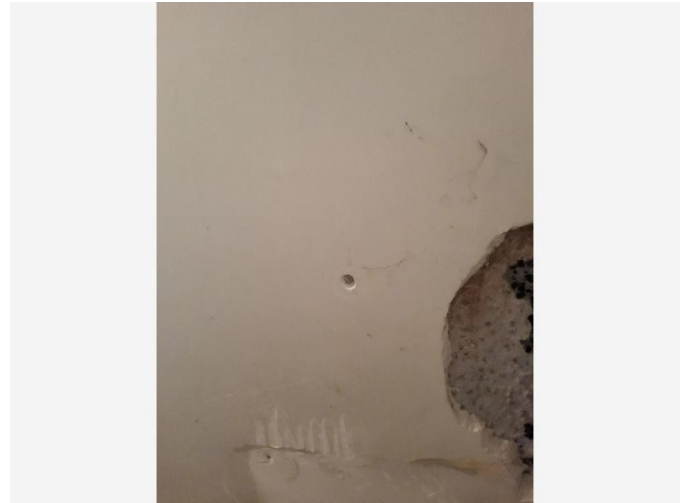
## Fiche 3: Pleisterwerk plafonds

### Conclusie

Geen asbest

| # | Type | Referentie | Resultaat |
|---|---|---|---|
| 3.1 | Mengmonster | P700/MM02 | Geen asbest |

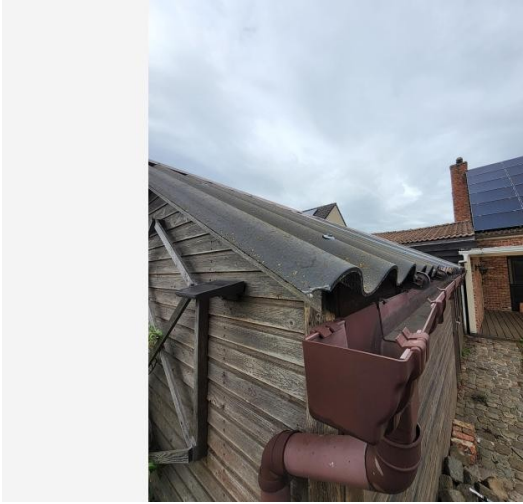
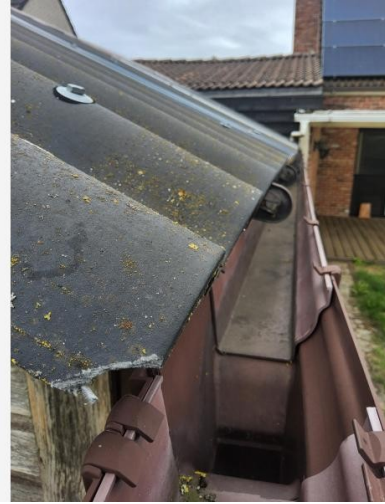
## Fiche 4: Dak bestaande uit golfplaten

### Conclusie

Geen asbest

| # | Type | Referentie | Resultaat |
|---|---|---|---|
| 4.1 | Puntmonster | P700/MM04 | Geen asbest |

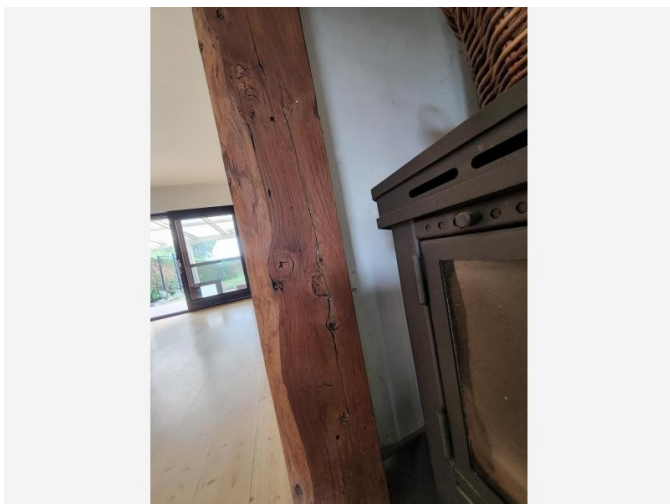
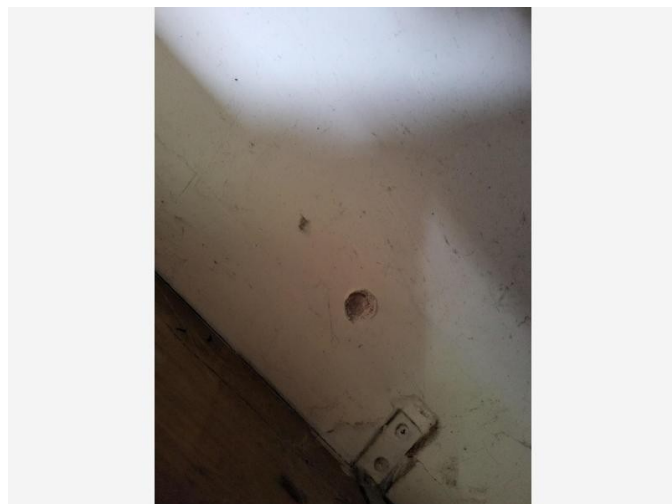
## Fiche 5: Pleisterwerk wanden

### Conclusie

Geen asbest

| # | Type | Referentie | Resultaat |
|---|---|---|---|
| 5.1 | Mengmonster | P700/MM01 | Geen asbest |

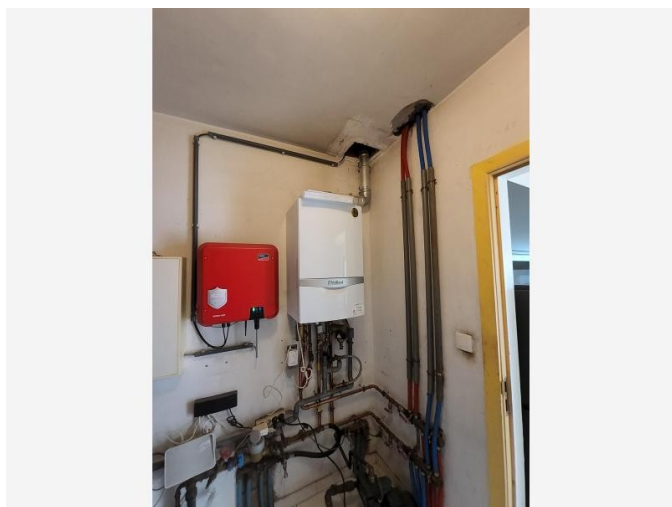
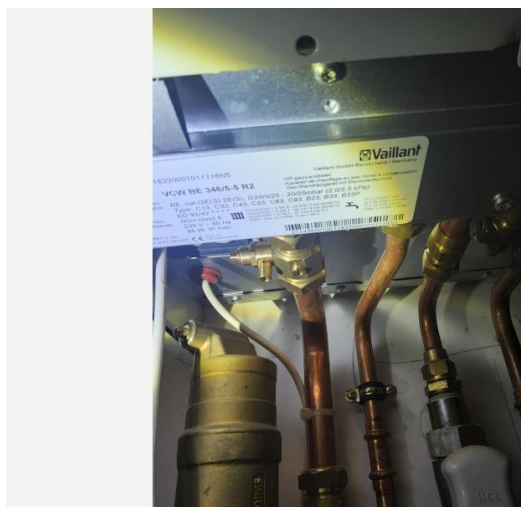
### Fiche 6: CV-ketel

| Beschrijving | Notitie | Terug te vinden op plannen |
|---|---|---|
| Fiche 6: CV-ketel | De CV-ketel (dichtingen, isolerend materiaal) is niet asbestverdacht.<br><br>(Brander van jaar 2014, zie label onderkant) | - |

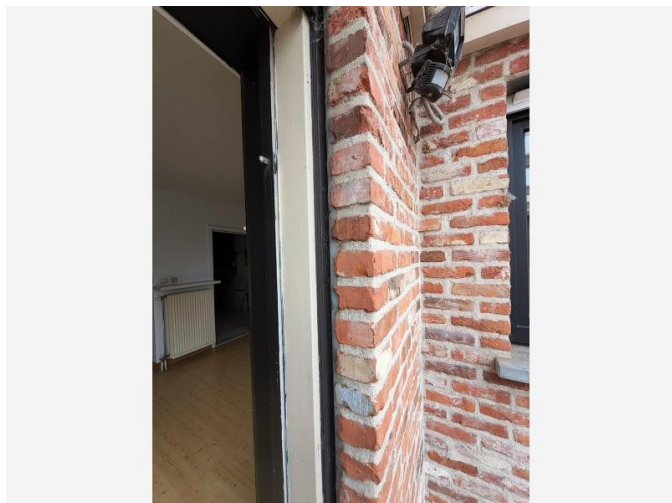
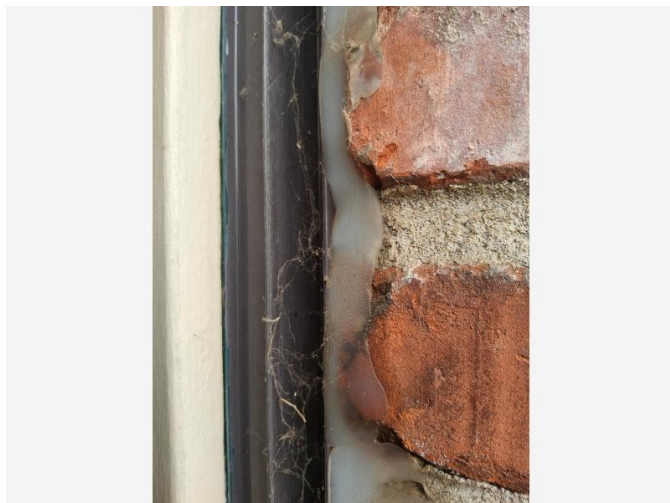
### Fiche 7: Mastiek (niet aanwezig)

| Beschrijving | Notitie | Terug te vinden op plannen |
|---|---|---|
| Fiche 7: Mastiek (niet aanwezig) | Er is geen asbestverdachte mastiek aanwezig. | - |
