# Asbestinventarisatetest

Steenstraat 42, 8904 Ieper

Attestnummer : 20260925-000317.000

Uitgegeven op : 25.09.2026

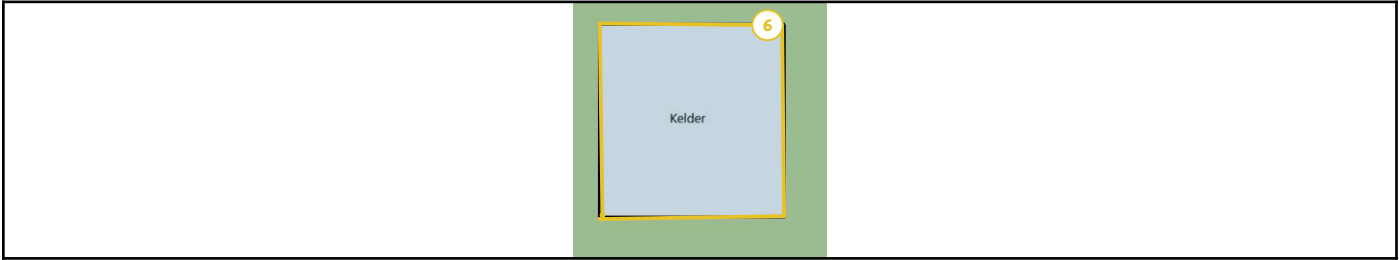
# Plan 1.1: kelder

| Beschrijving | Type | Actie |
|---|---|---|
| 6. Cementlaag kelder | Asbestmateriaal | Zorgvuldig beheren |

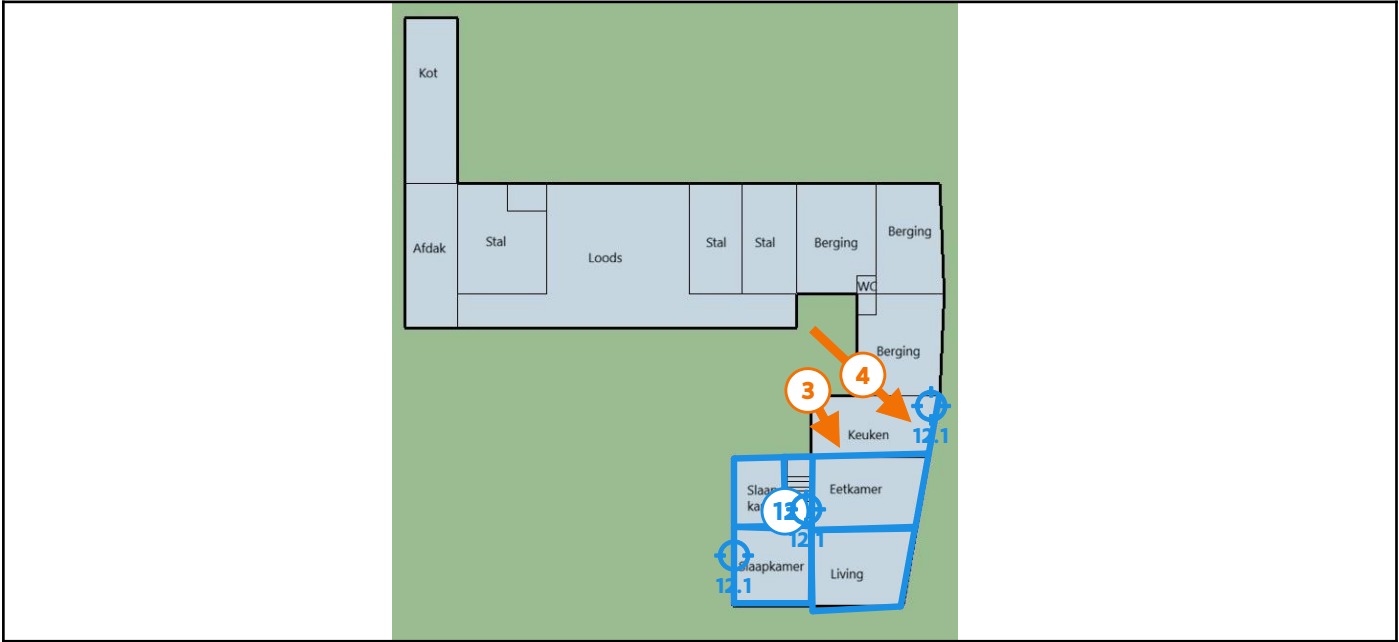
# Plan 1.2: Grondplan

| Beschrijving | Type | Actie |
|---|---|---|
| 3. Anti-dreunsticker spoelbak | Asbestmateriaal | Verwijderen |
| 4. Rookgaskanaal | Asbestmateriaal | Verwijderen |
| 12. Pleisterwerk muren | Geen asbest | - |

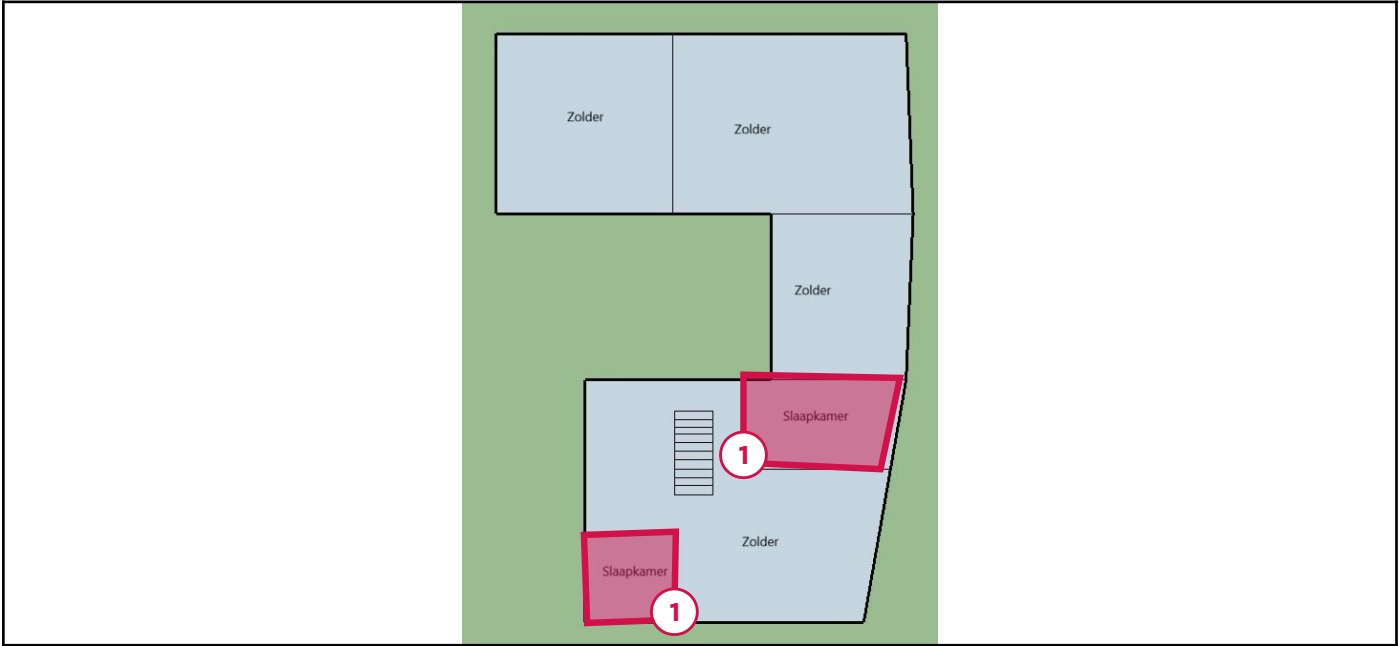
# Plan 1.3: Zolder

| Beschrijving | Type | Actie |
|---|---|---|
| 1. Vinylvloer slaapkamer zolder | Asbestmateriaal | Dringend verwijderen |

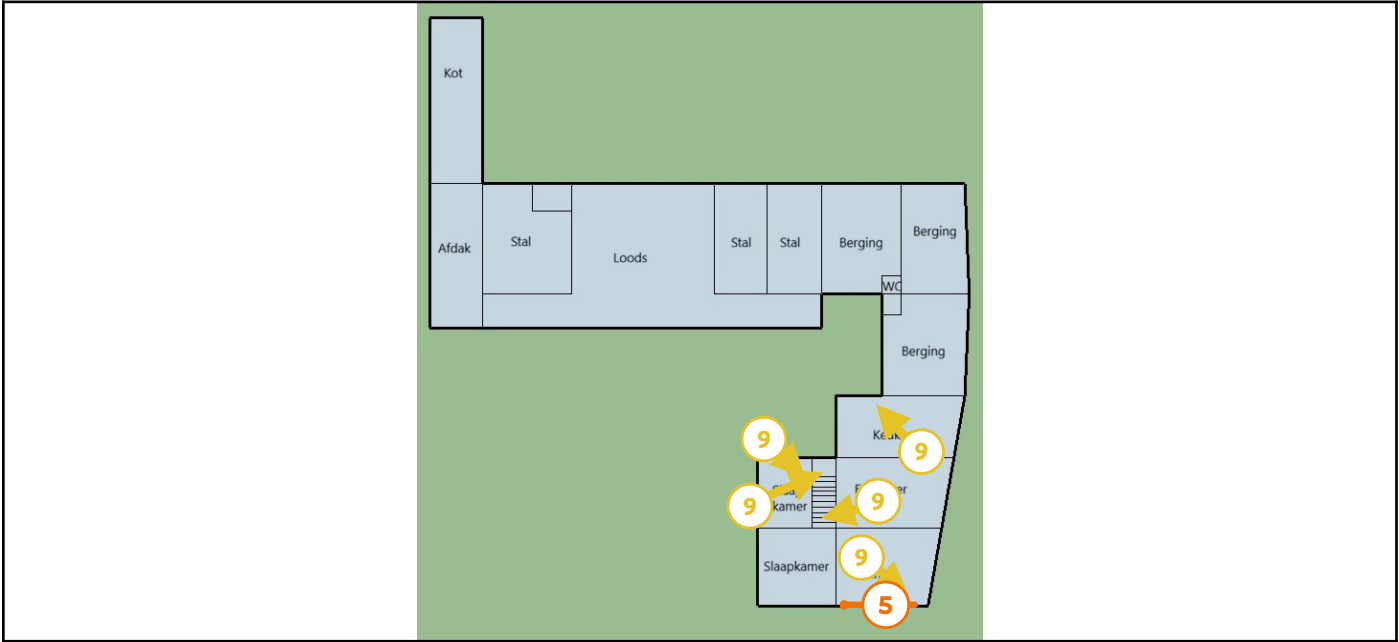
# Plan 1.4: Grondplan

| Beschrijving | Type | Actie |
|---|---|---|
| 5. Mastiek | Asbestmateriaal | Verwijderen |
| 9. Elektrisch schakelmateriaal | Asbestmateriaal | Zorgvuldig beheren |

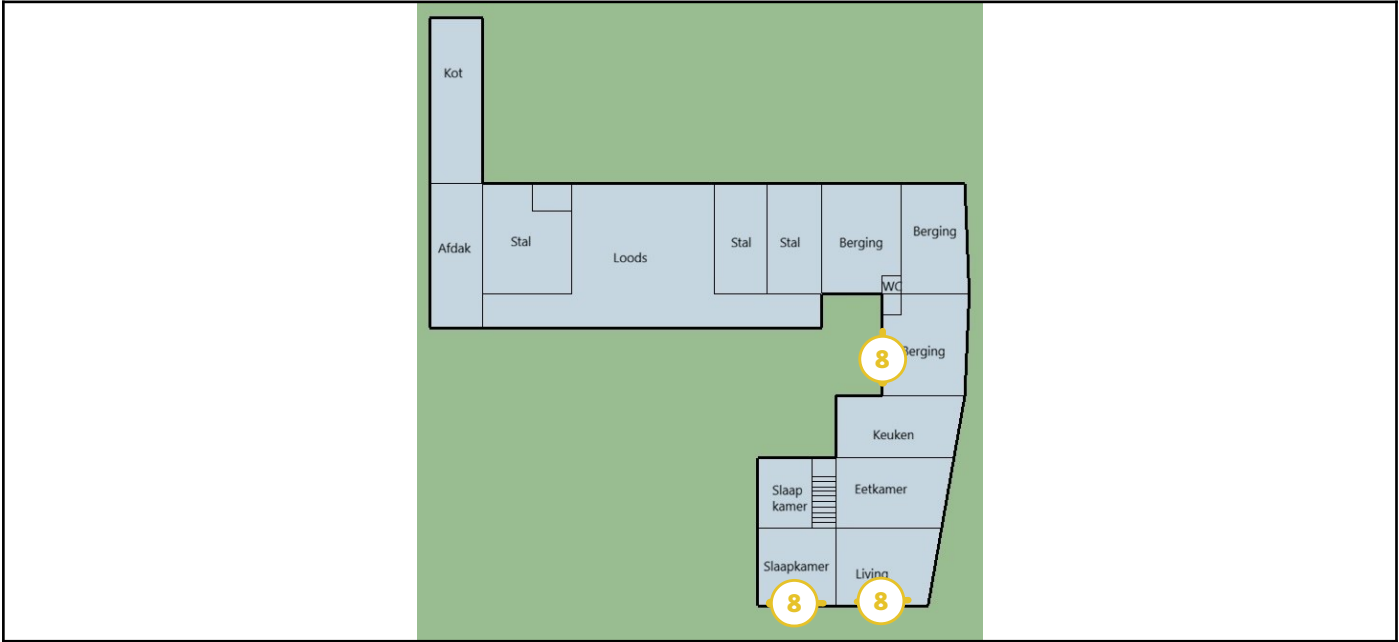
# Plan 1.5: Grondplan

| Beschrijving | Type | Actie |
|---|---|---|
| 8. Vensterbanken buiten | Asbestmateriaal | Zorgvuldig beheren |

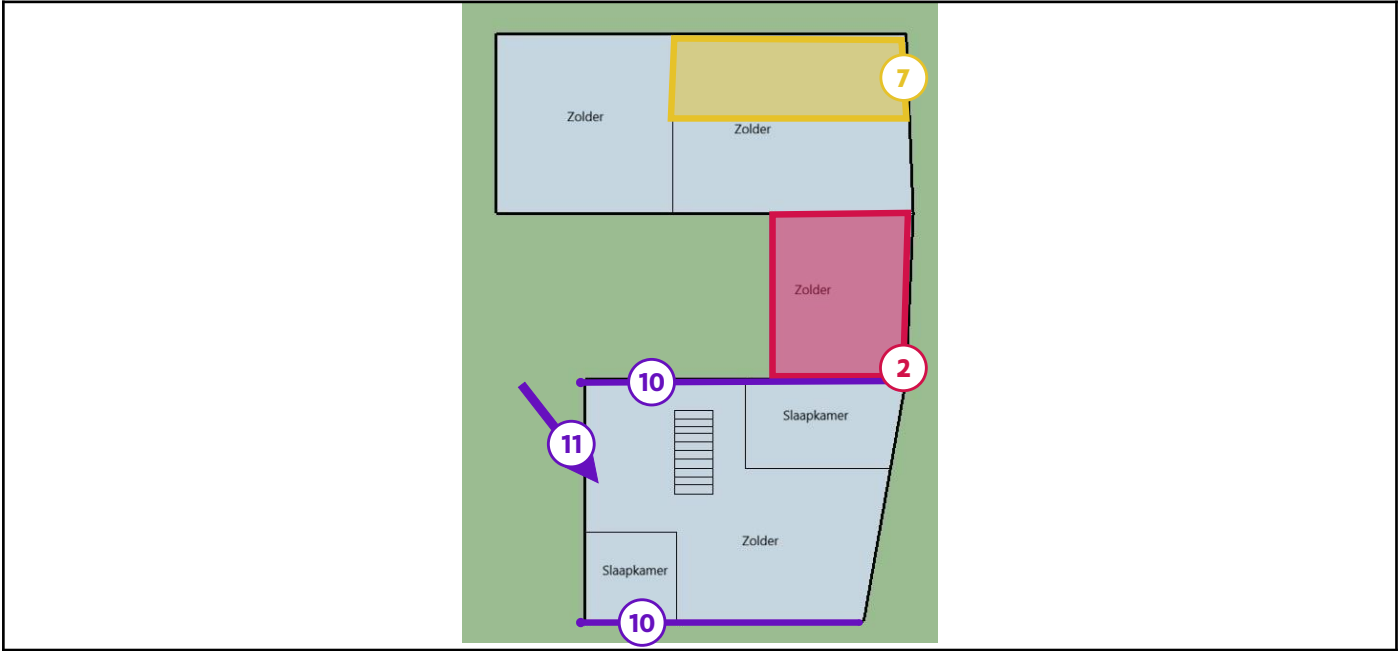
# Plan 1.6: Zolder

| Beschrijving | Type | Actie |
|---|---|---|
| 2. Golfplaten | Asbestmateriaal | Dringend verwijderen |
| 7. Menuiserie onderdakplaat | Asbestmateriaal | Zorgvuldig beheren |
| 10. Onderzoeksbepierking dakgoten | Bepierking | - |
| 11. Onderzoeksbepierking schouw | Bepierking | - |

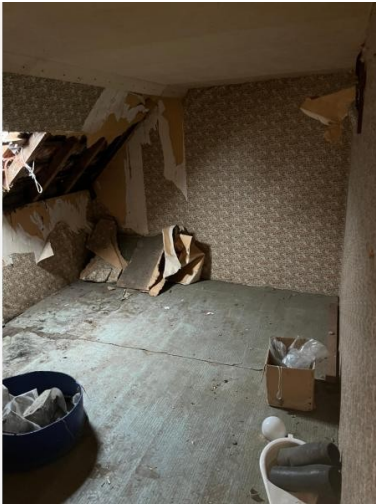
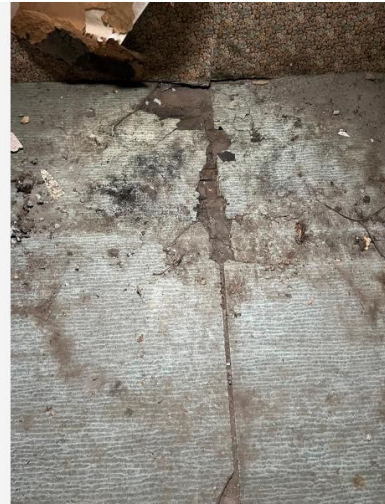
| Eindbeoordeling materiaalrisico | Hoog materiaalrisico en/of hoge kans op vezelvrijgave |

| Gebondenheid | Categorie 2: niet-hechtgebonden met matrix |
| Asbestsoort (vezeltype) | Crocidoliet aanwezig |
| Asbestconcentratie | Hoog ( $\geq 50\%$ ) |
| Toestand van het materiaal | Matig beschadigd, matig verweerd |

| Beschrijving | Vinylvloer slaapkamer zolder |

**Dringend verwijderen**

- Verwijder dit asbestmateriaal zo snel mogelijk. Volg de toestand goed op.
- Voer bijkomende staalname(s) uit.

- Hermetische zone (erkend asbestverwijderaar)  
Voer staalnames uit om vast te stellen of het daadwerkelijk om een asbesthoudende vinylvloer gaat.  
Indien de vinylvloer asbesthoudend is moet deze verwijderd worden door een erkend asbestverwijderaar adhv. hermetische zone.  
(De aannemer dient adhv. de risico-analyse de gepaste werkmethode te bepalen in het werkplan).  
Voor meer info ga naar: <https://ovam.vlaanderen.be/wie-mag-wat-verwijderen>

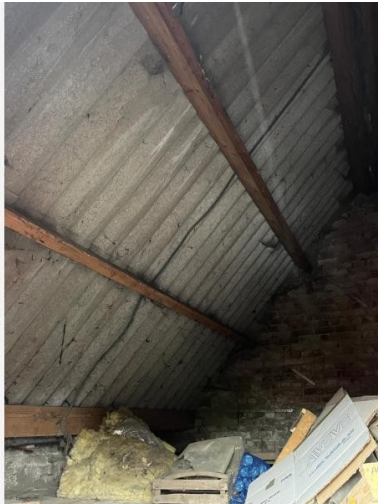
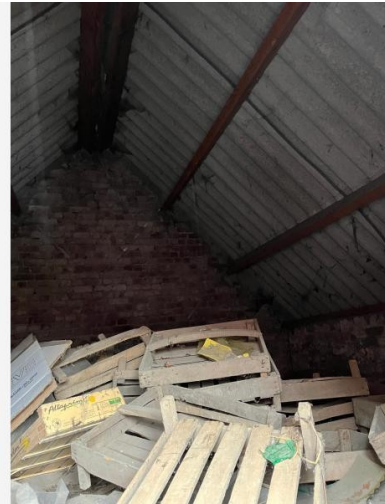
| Eindbeoordeling materiaalrisico | Hoog materiaalrisico en/of hoge kans op vezelvrijgave |

| Gebondenheid | Categorie 1: hechtgebonden in oorsprong |
| Asbestsoort (vezeltype) | Crocidoliet aanwezig |
| Toestand van het materiaal | Matig beschadigd, matig verweerd |

| Beschrijving | Golfplaten |

**Dringend verwijderen**

- Hemelwater dat afspoelt van asbestcement daken of gevels kan asbestdeeltjes bevatten. Gebruik het enkel voor gesloten circuits (bv. spoelen toiletten). Reinig na het vervangen van het dak of de gevel de dakgoten en regenwaterput of -ton om asbesthoudend sediment of slib te verwijderen
- Voer bijkomende staalname(s) uit.

- Eenvoudige handelingen: mag via doe-het-zelf of door werknemer(s) met opleidingsattest eenvoudige handelingen  
Voer staalnames uit zodat kan worden vastgesteld/uitgesloten of het effectief om asbesthoudende golfplaten gaat. De stalen moeten worden geanalyseerd door een erkend labo.

Na voorafgaande fixatie of overvloedig bevochtigen kunnen de golfplaten voorzichtig en zonder breken worden verwijderd.

De verwijderde golfplaten dienen te worden verpakt in de daarvoor voorziene asbest-afvalzakken en afgevoerd naar een erkende afvalverwerker.

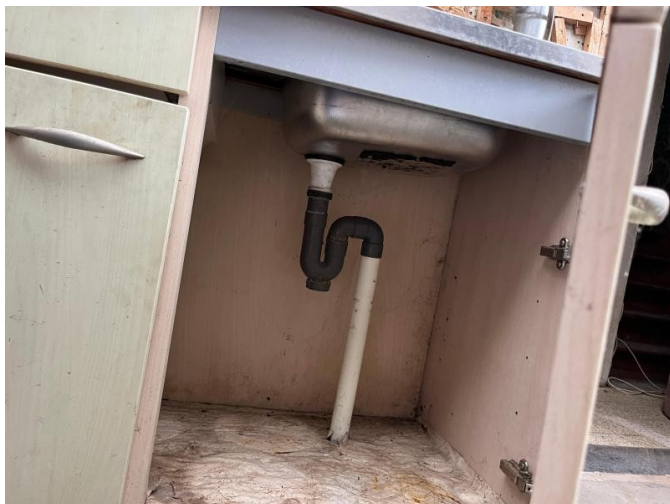
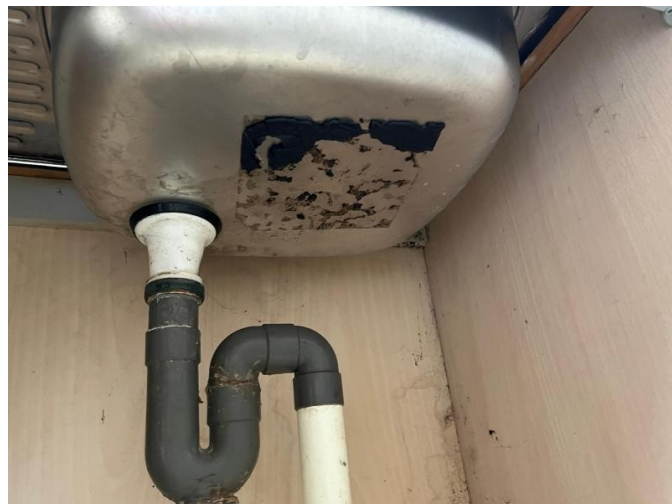
| Eindbeoordeling materiaalisico | Verhoogd materiaalisico en/of verhoogde kans op vezelvrijgave |

| Asbestsoort (vezeltype) | Crocidoliet aanwezig |
| Toestand van het materiaal | Licht beschadigd, licht verweerd. Intacte calciumsilicaatplaat of materiaal met categorie 3-gebondenheid |

| Beschrijving | Anti-dreunsticker spoelbak |

Verwijderen

- Verwijder dit asbestmateriaal zo snel mogelijk. Volg de toestand goed op.
- Voer bijkomende staalname(s) uit.

- Eenvoudige handelingen: mag via doe-het-zelf of door werknemer(s) met opleidingsattest eenvoudige handelingen  
Voer staalnames uit om vast te stellen of het daadwerkelijk om een asbesthoudende anti-dreunlap gaat.  
Indien de anti-dreunlap asbesthoudend is mag deze verwijderd worden dmv. eenvoudige handelingen.  
Voor meer info ga naar: <https://ovam.vlaanderen.be/wie-mag-wat-verwijderen>

Na fixatie of overvloedig bevochtigen kan de anti-dreunlap verwijderd worden.

De anti-dreunlap moet in de voorziene asbest-afvalzakken verpakt worden en afgevoerd worden naar een geschikte afvalverwerker.
